**RELATÓRIO DE FISCALIZAÇÃO TÉCNICA DOS SISTEMAS DE ÁGUA E
ESGOTO DO MUNICÍPIO DE
IRACEMÁPOLIS**

PRESTADOR: PREFEITURA MUNICIPAL DE IRACEMÁPOLIS

Relatório R9 – Diagnóstico e Não Conformidades

Americana, outubro de 2019

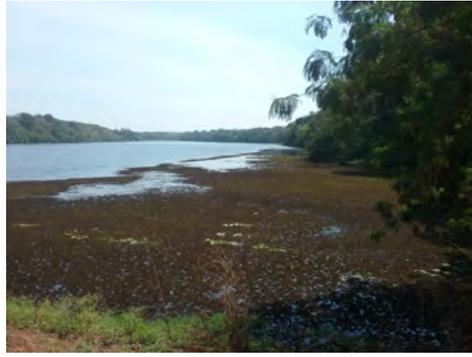
Imagem(2)

Descrição(2): Vista do manancial com presença de algas

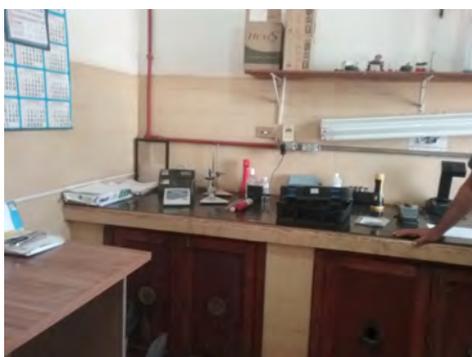
5.9	Condições inadequadas de higiene e limpeza do laboratório	Em aberto*
	5.11	Estocagem inadequada de produtos químicos	Até 180 dias
	5.13	Existência de vazamentos aparentes	Em aberto*

Descrição(1): Vista geral da bancada de análises

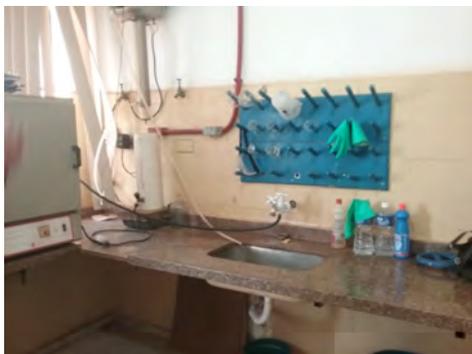
Descrição(2): Vista geral da bancada do laboratório

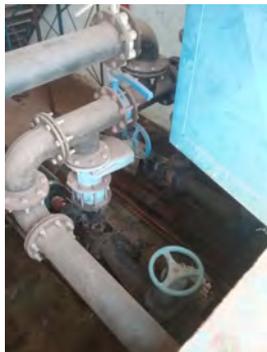
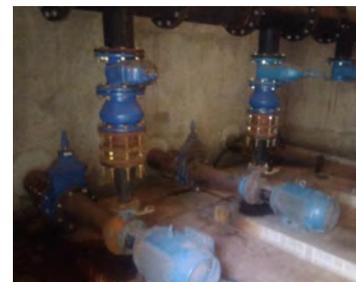
Descrição(19): Detalhe dos vazamentos

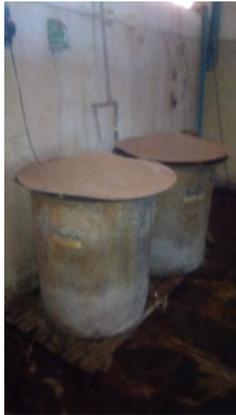
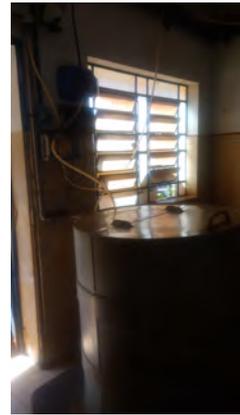
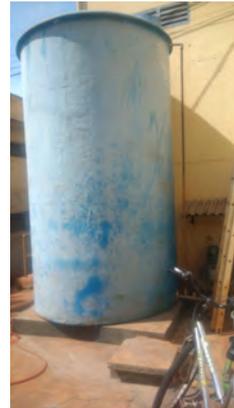
Descrição(21): Estocagem de produtos químicos

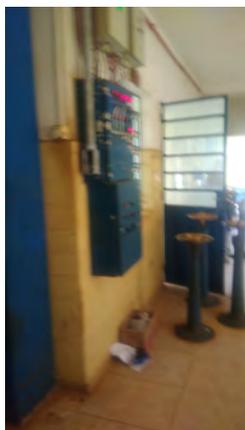
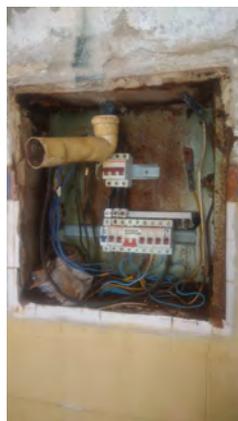
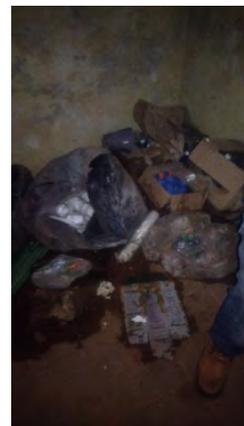
5.22	Ausência de manutenção, limpeza, conservação e segurança	Imediato

Descrição(23): Ausência de manutenção e limpeza

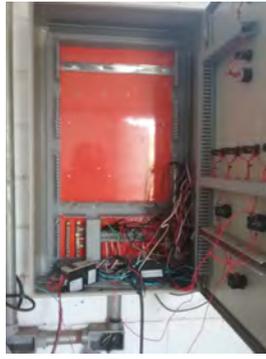
Painel danificado

Ausência de manutenção, limpeza, conservação e segurança (Normas e procedimentos técnicos pertinentes). Prazo: Imediato

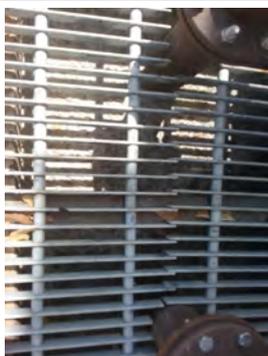
POço de sucção cheio de esgoto

Ausência de manutenção, limpeza, conservação e segurança (Normas e procedimentos técnicos pertinentes). Prazo: Imediato
