**RELATÓRIO DE FISCALIZAÇÃO TÉCNICA DOS SISTEMAS DE ÁGUA E
ESGOTO DO MUNICÍPIO DE
LIMEIRA**

PRESTADOR: BRK AMBIENTAL – LIMEIRA S/A

Relatório R9 – Verificação de Não Conformidades

Americana, maio de 2018

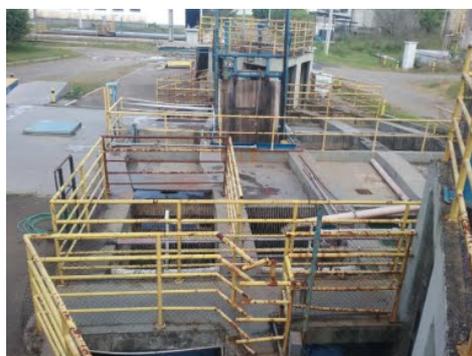
Imagem(1)

Descrição(1): Tratamento preliminar, com guarda-corpo em mal estado de conservação

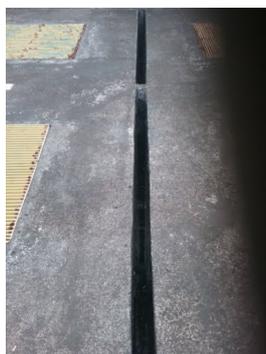
Imagem(2)

Descrição(2): Abertura (Tratamento Preliminar)

Recomenda-se realizar a medida de segurança cabível na abertura localizada no tratamento preliminar - Figura 2 do Relatório.

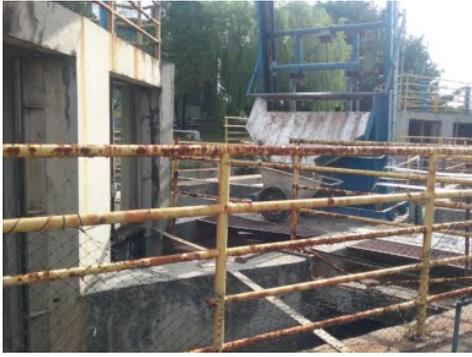
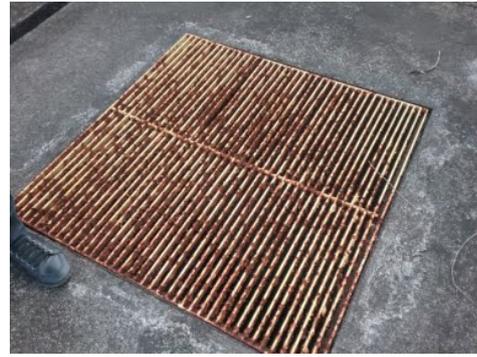
Imagem(3)

Descrição(3): Guarda-corpo e grades em mal estado de conservação
Imagem(4)

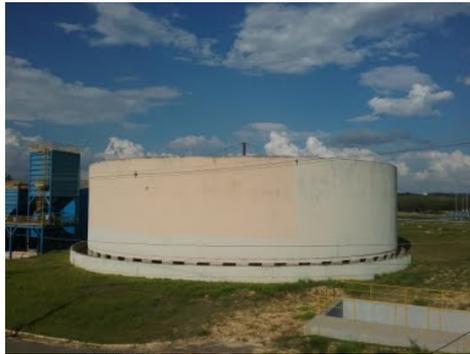
Descrição(13): Filtro biológico (inoperante)
Imagem(14)

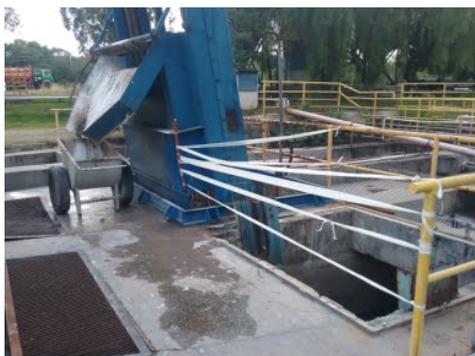
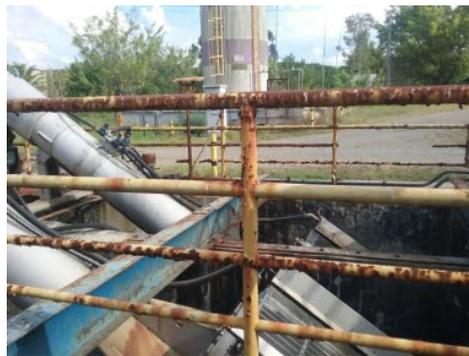
Item 8.14

Item 8.14: Escadas e guarda-corpos existentes em condições inadequadas (Art. 5.8 da NBR 12209/1992).
Prazo: Imediato

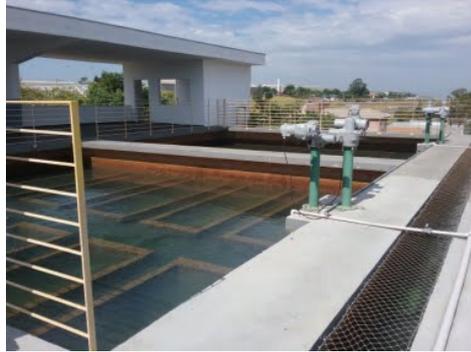
Item 5.12

Item 5.12: Existência de locais sem guarda-corpos ou escadas adequadas (Art. 5.21.1 da NBR 12216/1992). Prazo: Imediato

Instalar guarda-corpo em todos os locais indicados pelo responsável pela segurança.

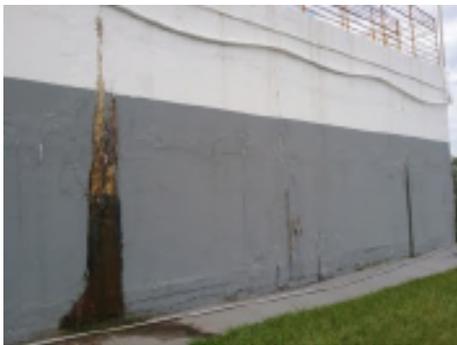
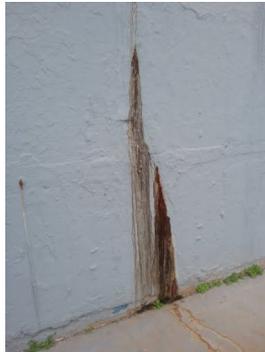
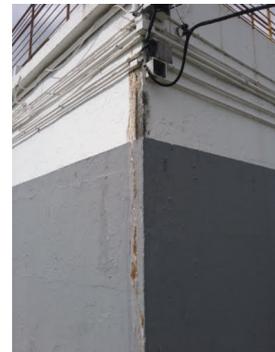
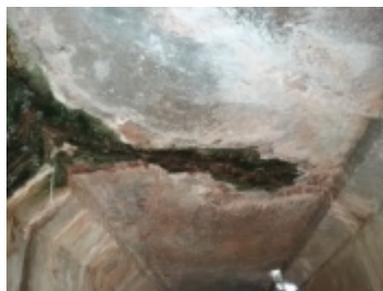
Item 5.13

Item 5.13: Existência de vazamentos aparentes (Art. 2º da Lei Federal 11.445/2007). Prazo: Imediato

Estalactite
