**RELATÓRIO DE FISCALIZAÇÃO TÉCNICA DOS SISTEMAS DE ÁGUA E  
ESGOTO DO MUNICÍPIO DE  
LOUVEIRA**

**PRESTADOR: SAE – SECRETARIA DE ÁGUA E ESGOTO DE LOUVEIRA**

**Relatório R9 – Verificação de Não Conformidades**

**Americana, maio de 2018**

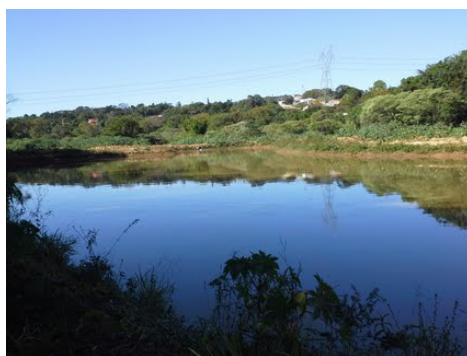
**Imagem(1)**

**Descrição(1):** As duas represas serão unificadas

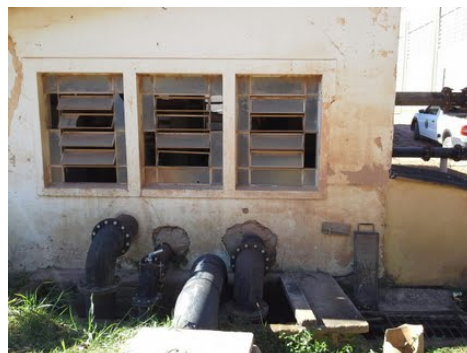
**Imagem(2)**

**Descrição(2):** Ponto de captação

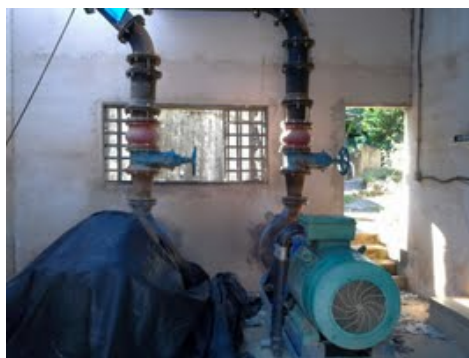
**Imagem(3)**

**Descrição(3):** Conjunto de recalque para o reservatório de 4 milhões de litros

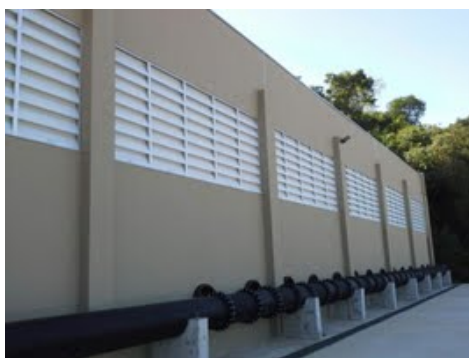
**Imagem(4)**

**Descrição(4):** Futuras instalações da nova estação elevatória de água tratada

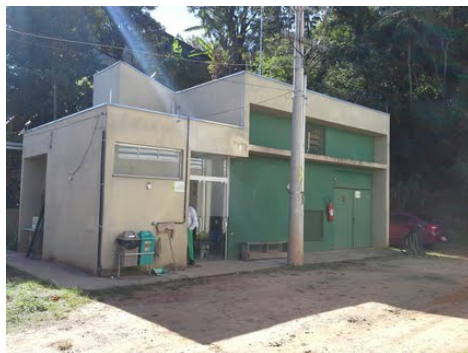
**Imagem(5)**

**Descrição(5):** Futuras instalações da nova subestação elétrica

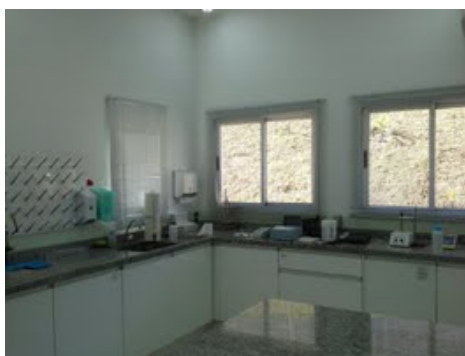
**Imagem(1)**

**Descrição(1):** Laboratório da ETA, onde são realizadas algumas análises básicas (pH, flúor, turbidez)

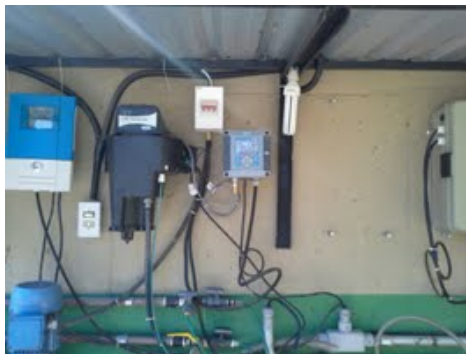
**Imagem(2)**

**Descrição(2):** Macromedidor, turbidímetros, analisador de cloro e tomada de água

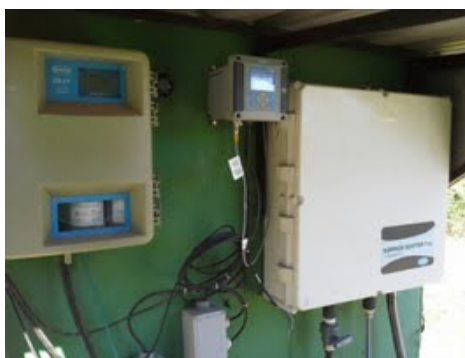
**Imagem(3)**

**Descrição(3):** Turbidímetro para até 10000 NTU e dosador de cloro para água bruta

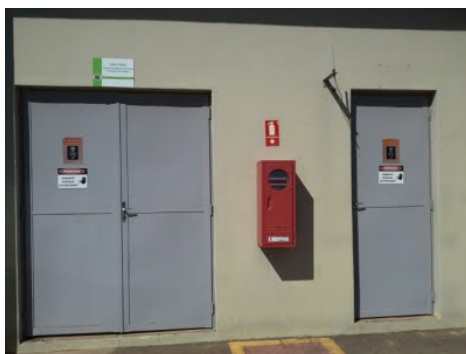
**Imagem(1)**

**Descrição(1):** Abrigo sem extintor (retirado para manutenção)

**Item 8.9:** Ausência de extintor de incêndio (Art. 10.9 da NR 10 e Art. 23.1 da NR 23). Prazo: Imediato

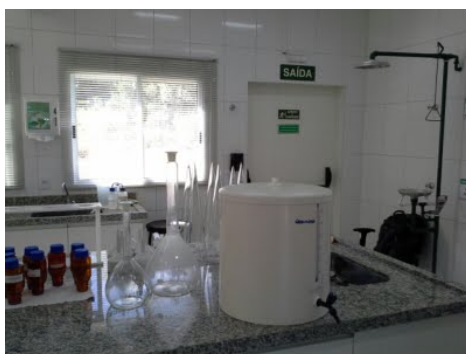
**Imagem(2)**

**Descrição(2):** Laboratório em boas condições de limpeza e funcionamento

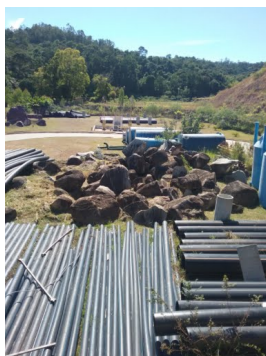
**Imagem(3)**

**Descrição(3):** Estocagem de materiais para as obras de ampliação (Módulo 4) da ETE

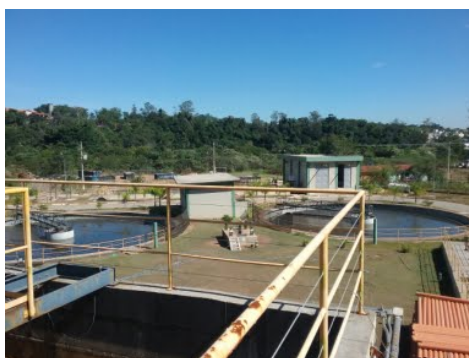
**Imagem(4)**

**Descrição(4):** Decantadores secundários (ao fundo). Guarda corpos danificados por corrosão.

**Item 8.14:** Escadas e guarda-corpos existentes em condições inadequadas (Art. 5.8 da NBR 12209/1992). Prazo: Imediato

Os guarda corpos precisam ser substituídos. A escada de acesso ao UASB apresenta avançado grau de corrosão.

1) Projeto FEHIDRO aprovado para obras de ampliação da ETE (4º Módulo), incluindo guarda corpos.

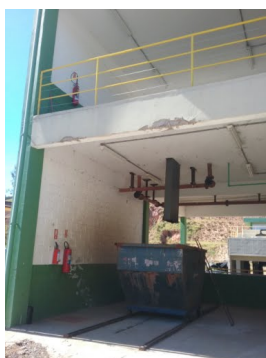
**Imagem(5)**

**Descrição(5):** Área da centrífuga com extintores e chuveiro de emergência
