**RELATÓRIO DE VISITA TÉCNICA DOS SISTEMAS DE ÁGUA E ESGOTO DO
MUNICÍPIO DE
PEDREIRA**

PRESTADOR: SERVIÇO AUTÔNOMO DE ÁGUA E ESGOTO DE PEDREIRA – SAAE

Relatório R9 – Visita técnica

Americana, agosto de 2019

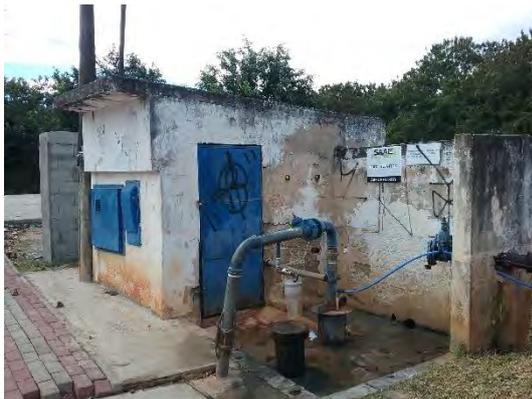
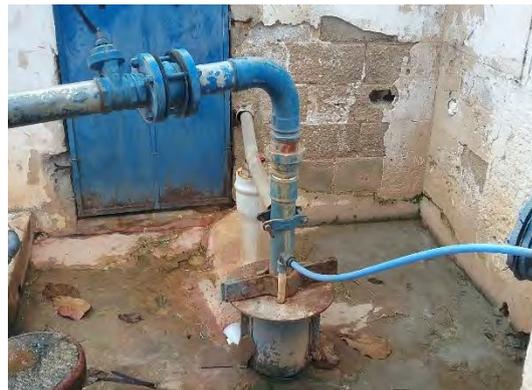
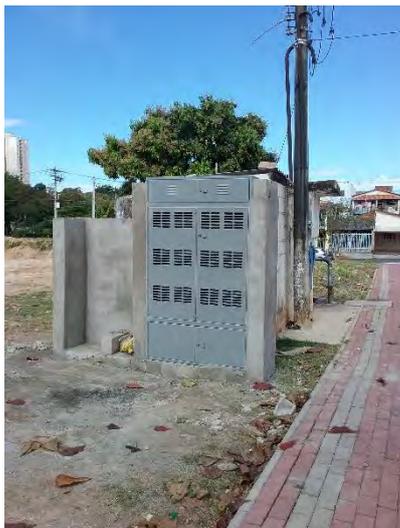
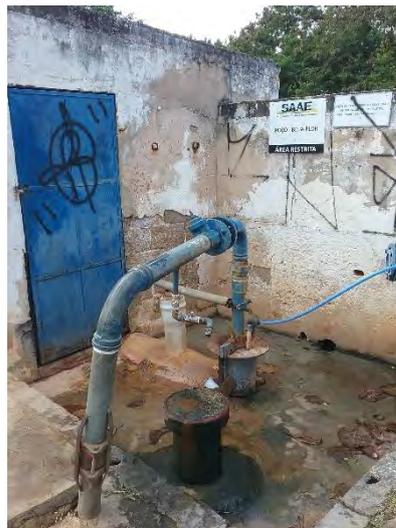
Município: Pedreira
Nome: Poço Beija Flor

Esta unidade ainda possui Não Conformidades pendentes (2.1 / 2.6/ 2.12). O item de vazamento que foi informado como resolvido não foi de fato solucionado. Estes itens já estão contemplados no CAC (Compromisso de ajustamento de conduta) em negociação entre a ARES-PCJ e o Prestador.

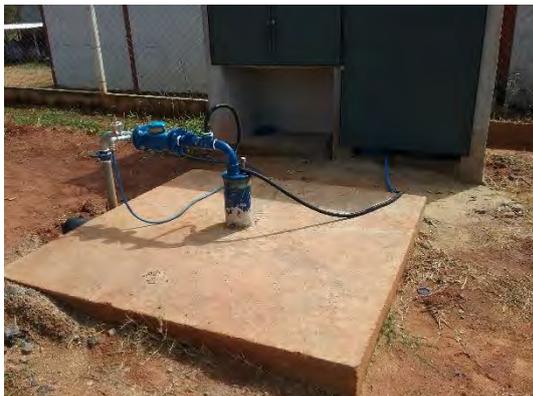
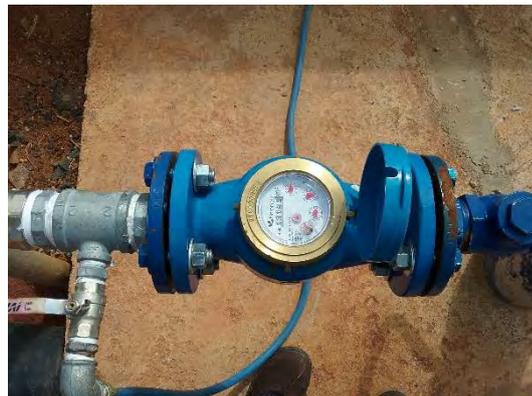
Município: Pedreira
Nome: Novo poço Distrito industrial
Coordenadas

A execução do poço tubular profundo está totalmente concluída. Este poço, previsto no reajuste de 2018, já está alimentando o reservatório existente na unidade.

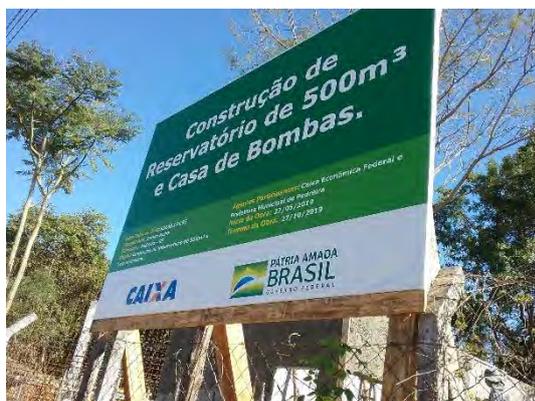
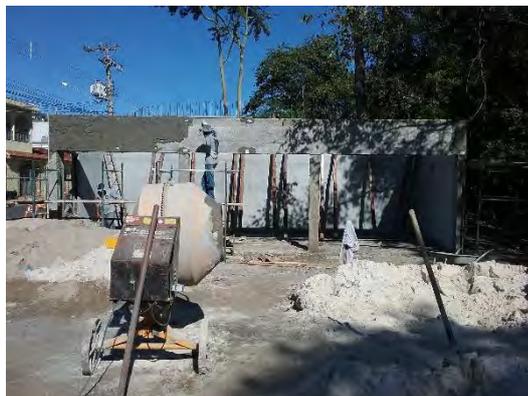
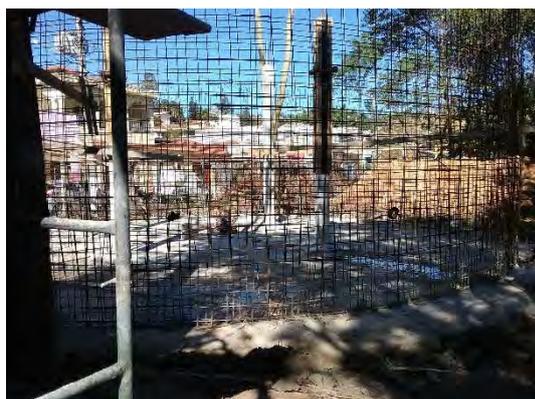
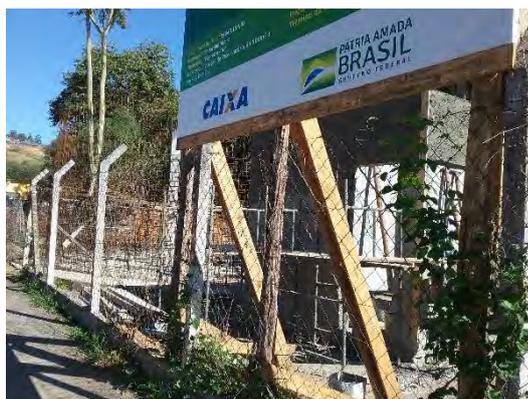
Município: Pedreira
Nome: Reservatório Jardim Alzira
Coordenadas

Conforme imagens acima, o reservatório de 500 m³ de concreto armado, está com a execução em andamento. A previsão de término é ainda para este ano.

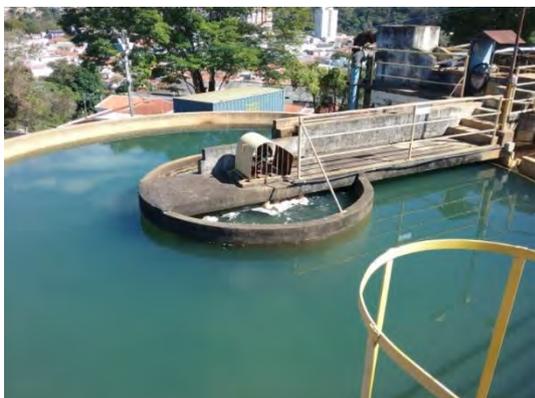
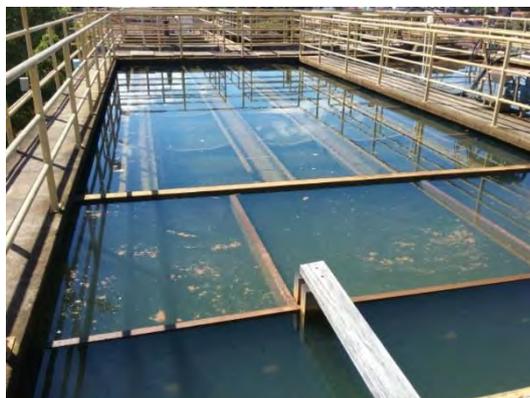
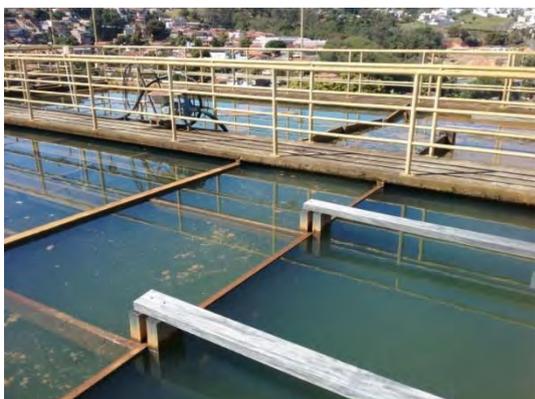
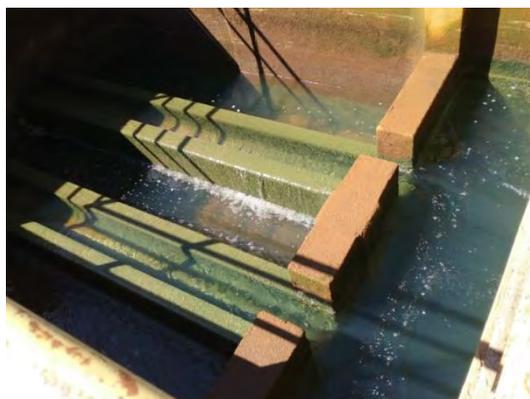
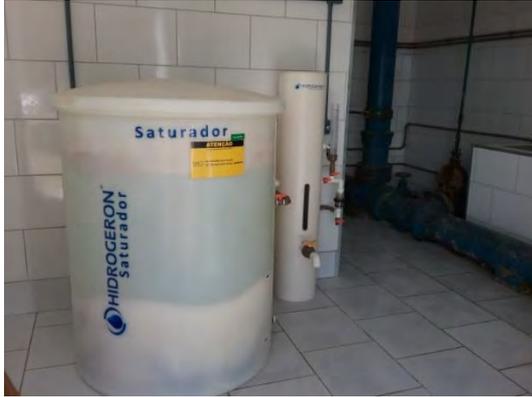
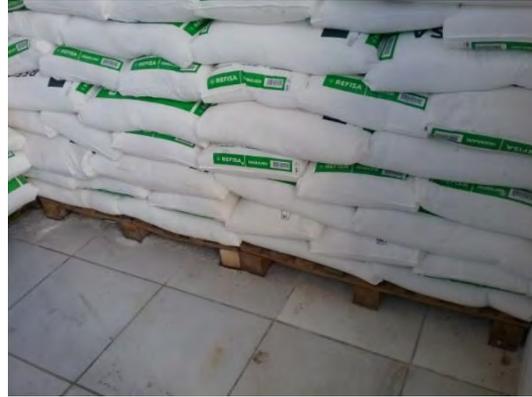
Município: Pedreira
Nome: ETA I, II e III
Coordenadas

Durante o período foram realizadas diversas melhorias na ETA:

- 1) Instalação de guarda corpo – Não Conformidade contemplada em auto de advertência, que agora consta como resolvida;
- 2) Troca do sistema de desinfecção por hipoclorito;
- 3) Reforma da área interna da casa de operação da ETA - Troca de pisos e aplicação de azulejo nos locais próximos aos equipamentos;
- 4) Construção de área para armazenamento do sal para alimentar o gerador;
- 5) Instalação dos equipamentos para telemetria e CCO;
- 6) Conclusão da reforma dos decantadores;

No entanto, diversos problemas ainda persistem como: vazamentos, ausência de tratamento e/ou destinação adequada do lodo, ocorrência, em diversos pontos, de fissuras/desplacamento e exposição da armadura na estrutura dos tanques. O SAAE já foi comunicado e autuado quanto aos itens pendentes e a adequação destes itens consta na minuta do CAC em tratativa. O prestador também comunicou que está efetivando a compra de uma ETA compacta que será instalada dentro da área existente.

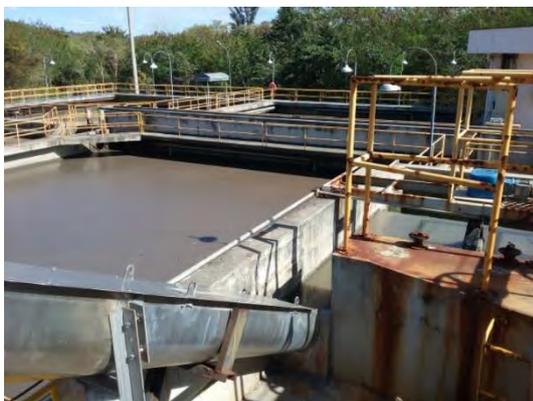
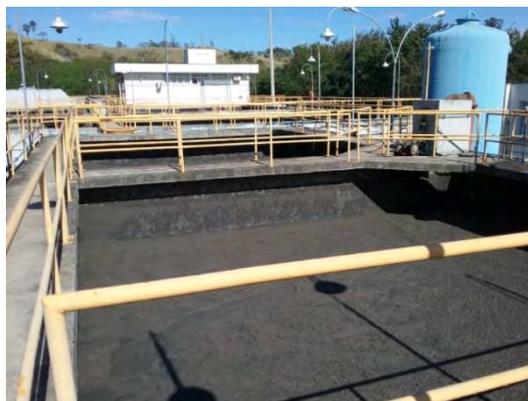
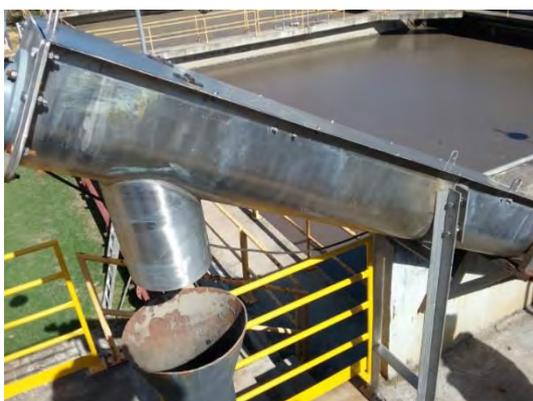
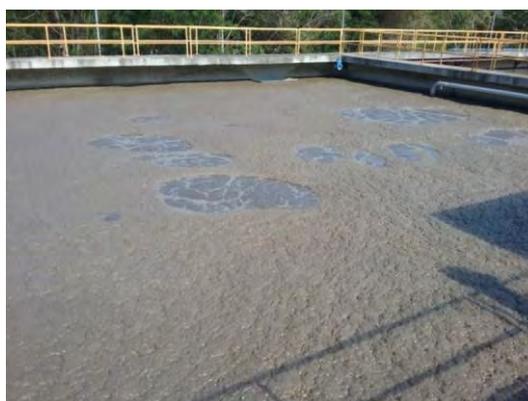
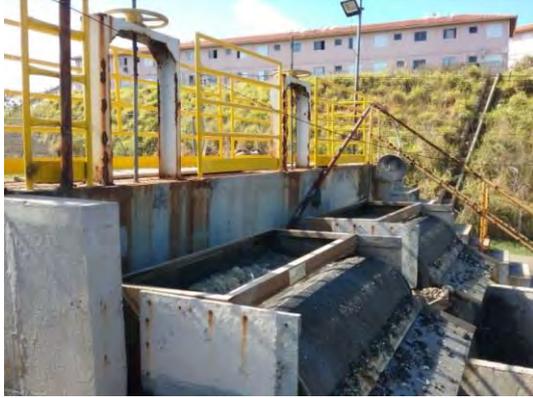
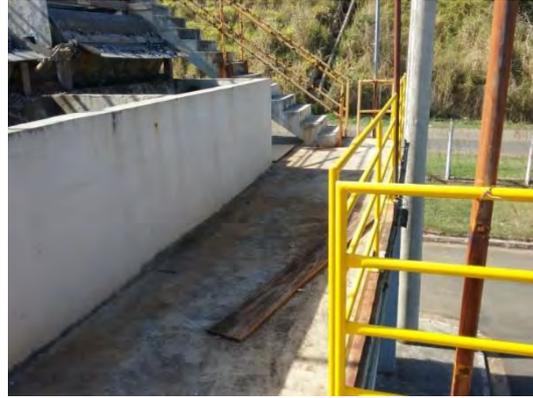
Município: Pedreira
Nome: ETE
Coordenadas

Durante o período foi finalizada a cobertura da área da centrífuga de lodo e também foi iniciada a pintura/ reparo dos guarda corpos existentes. Também estão sendo realizadas algumas obras para a utilização da água do poço recém perfurado no processo de tratamento do esgoto. Foi realizada a dedetização da unidade, eliminando assim a grande quantidade de aranhas e outros insetos presentes na área próxima ao laboratório.

Todas as Não Conformidades relativas a Estação de Tratamento de Esgoto de Pedreira foram solucionadas.

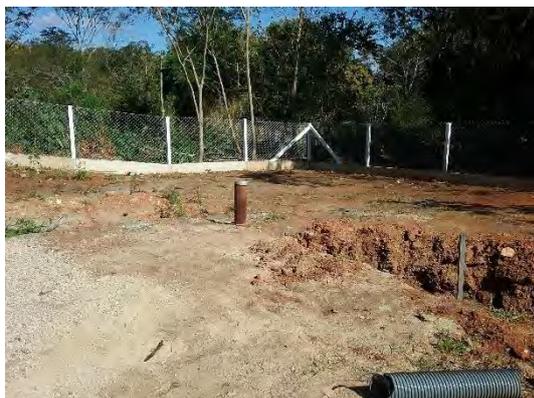
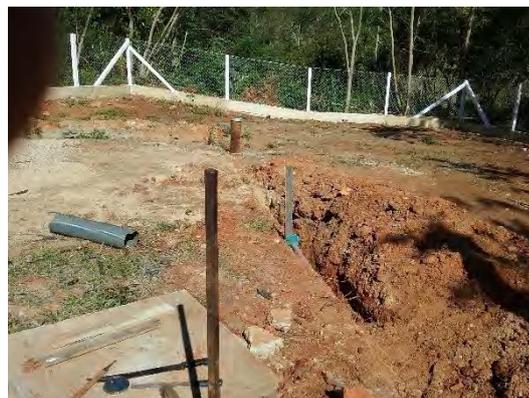
Nome: Poço tubular profundo – Santa Clara

O poço foi perfurado, mas ainda não possui um macro medidor. Está sendo estudado o aproveitamento da água desta captação subterrânea nos processos de tratamento de esgoto da ETE.
