**RELATÓRIO DE FISCALIZAÇÃO TÉCNICA DOS SISTEMAS DE ÁGUA DO  
MUNICÍPIO DE  
PIRASSUNUNGA**

**PRESTADOR: SERVIÇO DE ÁGUA E ESGOTO DE PIRASSUNUNGA – SAEP**

**Relatório R9 – Verificação de Não Conformidades**

**Americana, agosto de 2019**

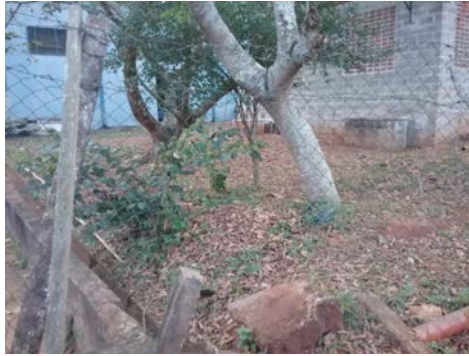
**Item 3.1**

| NÃO CONFORMIDADES – Sistema de Abastecimento de Água | | | | |
|---|---|---|---|---|
| CAPTAÇÃO RIBEIRÃO DESCAROÇADOR | 3.1 | A área não está devidamente cercada | Em até 180 dias | Anexo p.6 |

**Item 3.1:** A área não está devidamente cercada (Art. 2º da Lei Federal 11.445/2007). Prazo: Em até 180 dias

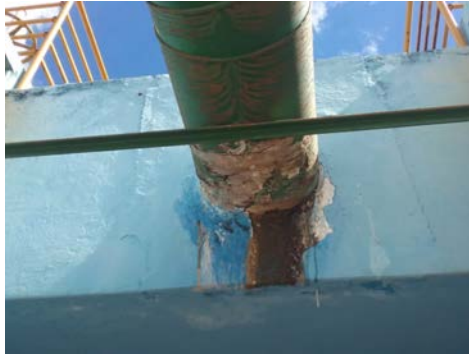
**Item 5.13**

| NÃO CONFORMIDADES – Sistema de Abastecimento de Água | | | | |
|---|---|---|---|---|
| ETA II | 5.13 | Existência de vazamentos aparentes | Imediato | Anexo p.11 |

**Item 5.13:** Existência de vazamentos aparentes (Art. 2º da Lei Federal 11.445/2007). Prazo: Imediato
