**RELATÓRIO DE FISCALIZAÇÃO TÉCNICA DOS SISTEMAS DE ESGOTO DO
MUNICÍPIO DE RIBEIRÃO PRETO**

PRESTADOR: AMBIENT SERVIÇOS AMBIENTAIS DE RIBEIRÃO PRETO

Relatório R9 – Verificação de Não-conformidades

Americana, fevereiro de 2020

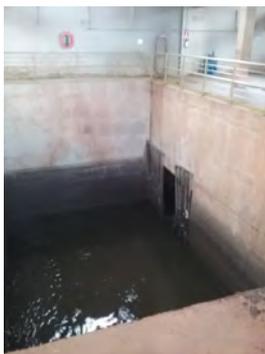
Imagens(1)

Chegada esgoto bruto

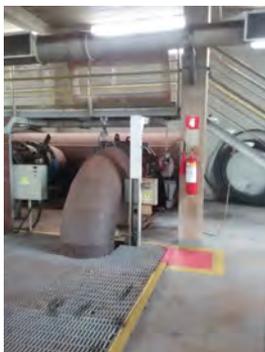
Imagens(2)

Extintor de incêndio na elevatória de chegada

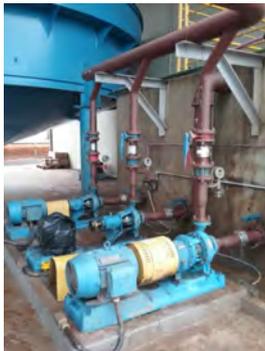
Imagens(3)

Bombas com selo mecânico

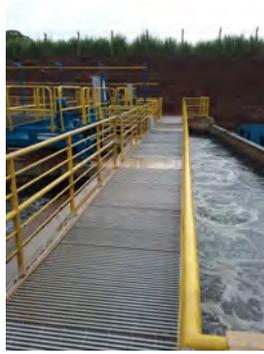
Guarda-corpos trocados no tratamento preliminar

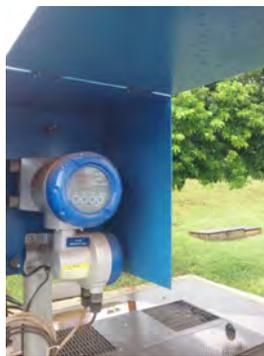
Imagens(5)

Leitura macromedidor

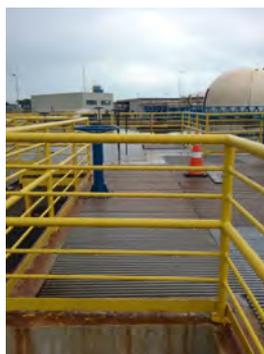
Imagens(6)

Guarda-corpo

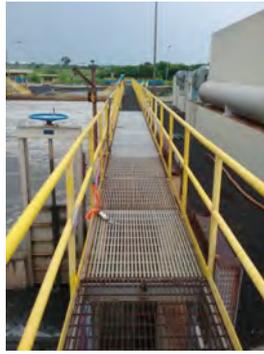
Detalhe para guarda-corpos - tanque de aeração

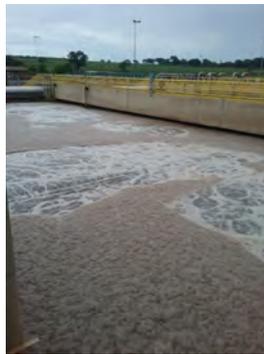
Imagens(8)

Tanque de aeração

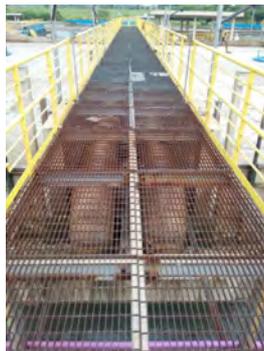
Imagens(9)

Passarela em estágio inicial de oxidação no terceiro reator

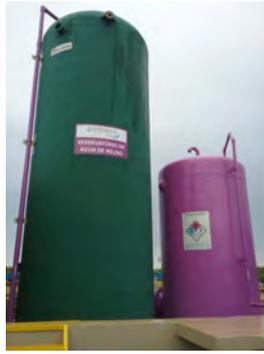
Água de reuso

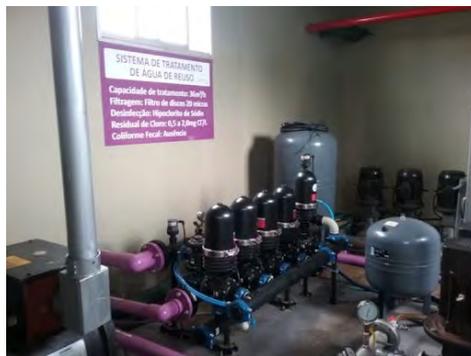
Imagens(11)

Sistema de reúso

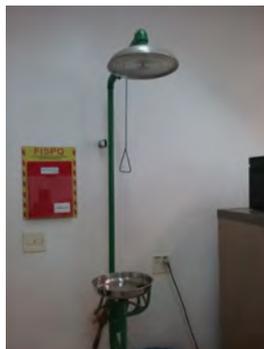
Imagens(12)

Chuveiro de emergência no laboratório

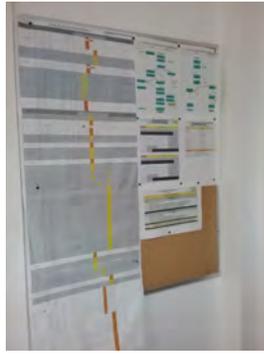
Cronograma de coletas e análises

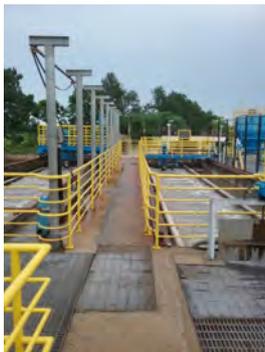
Imagens(1)

Tratamento preliminar

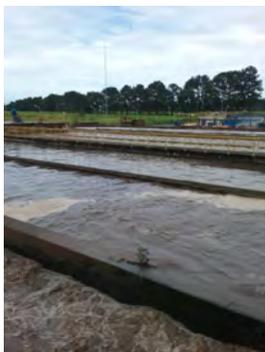
Imagens(2)

Tanques de aeração

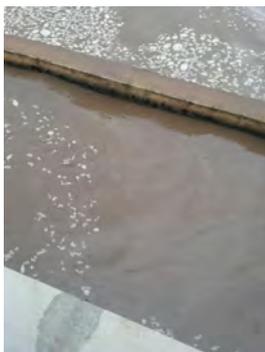
Imagens(3)

Visualização dos flocos nos tanques de aeração

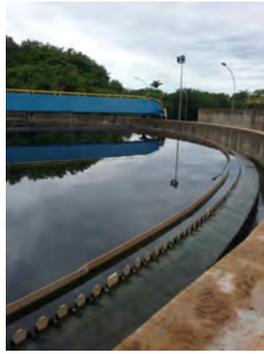
Decantador secundário

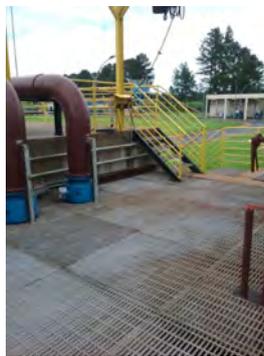
Imagens(5)

Área de recirculação

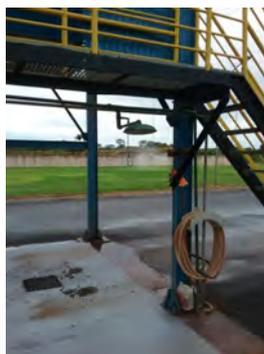
Imagens(6)

Chuveiro de emergência

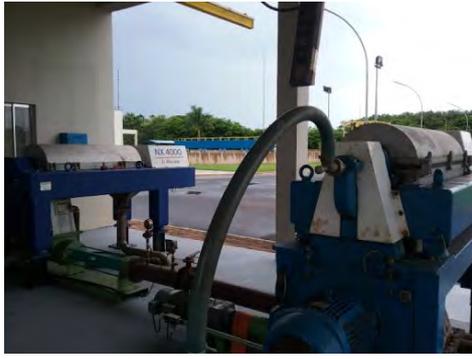
Centrífugas para lodo

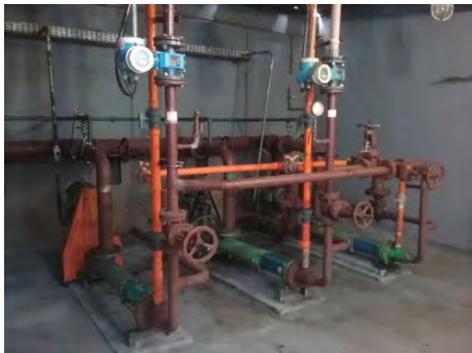
Imagens(8)

2 das 3 bombas agora são de selo mecânico
