**RELATÓRIO DE FISCALIZAÇÃO TÉCNICA DOS SISTEMAS DE ÁGUA E  
ESGOTO DO MUNICÍPIO DE  
RIO DAS PEDRAS**

**PRESTADOR: SERVIÇO AUTÔNOMO DE ÁGUA E ESGOTO - SAAE**

**Relatório R9 – NÃO CONFORMIDADES**

**Americana, março de 2019**

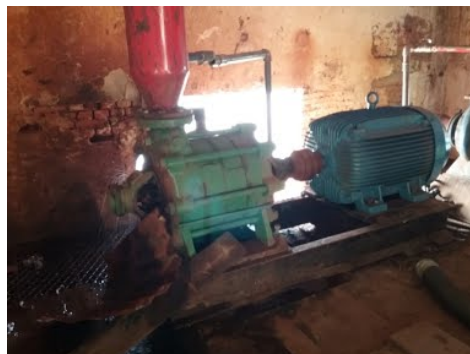
**Descrição(6):** Único conjunto moto-bomba da captação que é novo e, segundo informações possui um motor reserva no estoque, exceto bomba reserva

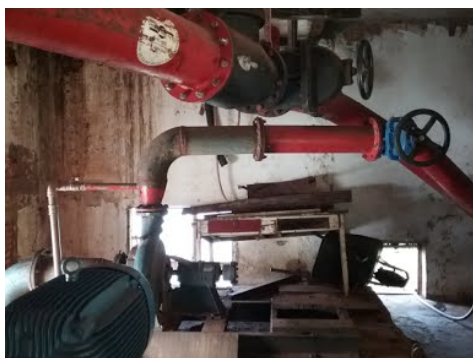
**Item 3.3**

| NÃO CONFORMIDADES – Sistema de Abastecimento de Água (SAA) | | | | |
|---|---|---|---|---|
| Captação Bom Jesus I | 3.3 | Ausência de conj. Moto-bomba reserva (Art. 5.3.2 da NBR 12.214/1992) | Reincidente | Anexo p.4 |

**Item 3.3:** Ausência de conjunto moto-bomba reserva (Art. 5.3.2 da NBR 12214/1992). Prazo: Em até 180 dias

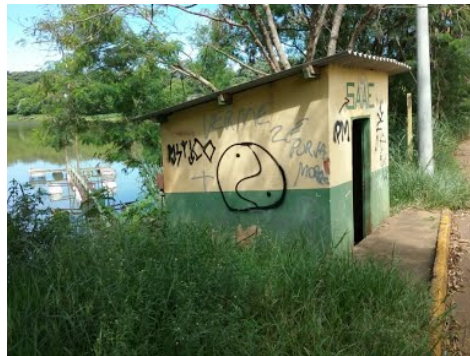
**Item 3.1**

| NÃO CONFORMIDADES – Sistema de Abastecimento de Água (SAA) | | | | |
|---|---|---|---|---|
| Captação Bom Jesus II | 3.1 | A área não está devidamente cercada (Art. 2º da Lei Federal 11.445/2007) | Reincidente | Anexo p.7 |

**Item 3.1:** A área não está devidamente cercada (Art. 2º da Lei Federal 11.445/2007). Prazo: Em até 180 dias

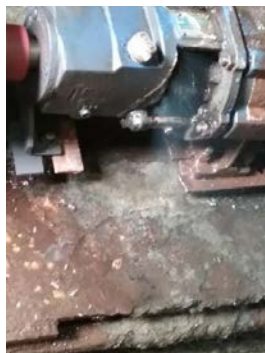
**Item 3.9**

| NÃO CONFORMIDADES – Sistema de Abastecimento de Água (SAA) | | | | |
|---|---|---|---|---|
| | 3.9 | Drenagem inadequada de água de lubrificação de gaxeta (Art.5.5.2.1 da NBR 12.214/1992) | Reincidente | Anexo p.7 |

**Item 3.9:** Drenagem inadequada de água de lubrificação de gaxetas (Art. 5.5.2.1 da NBR 12214/1992). Prazo: Em até 180 dias

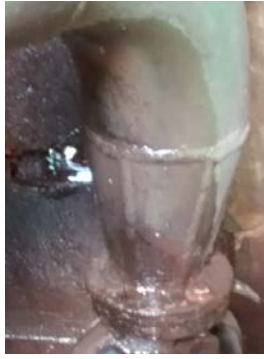
**Item 3.10**

| NÃO CONFORMIDADES – Sistema de Abastecimento de Água (SAA) | | | | |
|---|---|---|---|---|
| | 3.10 | Existência de vazamentos aparentes (Art. 2º da Lei Federal 11.445/2007) | Imediato | Anexo p.7 e p.8 |

**Item 3.10:** Existência de vazamentos aparentes (Art. 2º da Lei Federal 11.445/2007). Prazo: Imediato

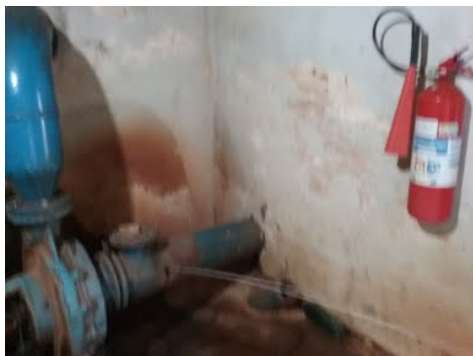
**Descrição(9):** Detalhe de um furo na tubulação de sucção com um vazamento

**Item 3.10:** Existência de vazamentos aparentes (Art. 2º da Lei Federal 11.445/2007). Prazo: Imediato

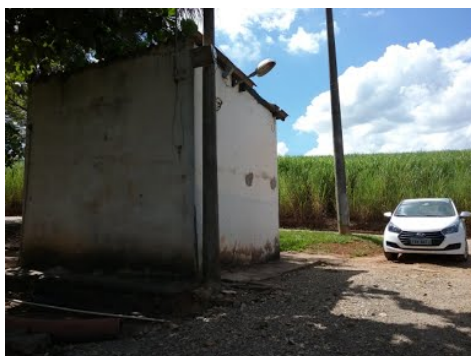
**Descrição(8):** Vista da edificação que abriga o operador 24 horas, porém o local não é cercado

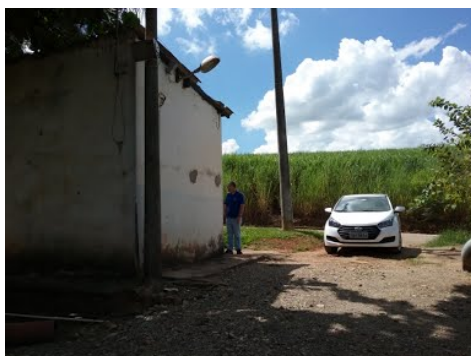
**Item 3.1**

| NÃO CONFORMIDADES – Sistema de Abastecimento de Água (SAA) | | | | |
|---|---|---|---|---|
| Capt. São Jorge II | 3.1 | A área não está devidamente cercada (Art. 2º da Lei Federal 11.445/2007) | Reincidente | Anexo p.14 |

**Item 3.1:** A área não está devidamente cercada (Art. 2º da Lei Federal 11.445/2007). Prazo: Em até 180 dias

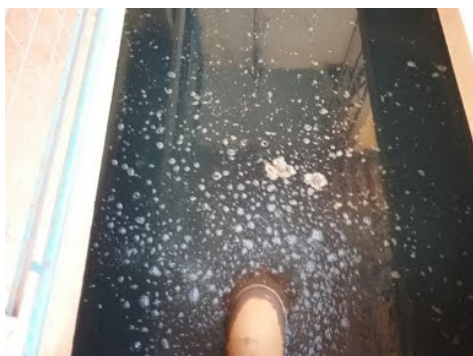
**Descrição(6):** Detalhe de um dos filtros de areia que continha um pouco de flocos em suspensão que passaram no decantador

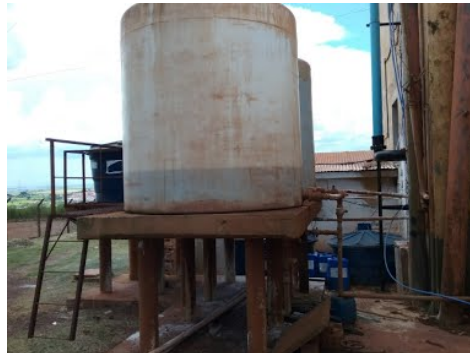
**Descrição(16):** Tanques de reservação de produtos químicos que precisam ser adequadas as condições de segurança com a adaptação de uma bacia de contenção conforme especificações técnicas da CETESB

**Recomendações:** Melhorar a organização na casa de química e deixar a área do chuveiro e lava-olhos livre ao acesso e construir bacias de contenção nos reservatórios externos dos produtos químicos;

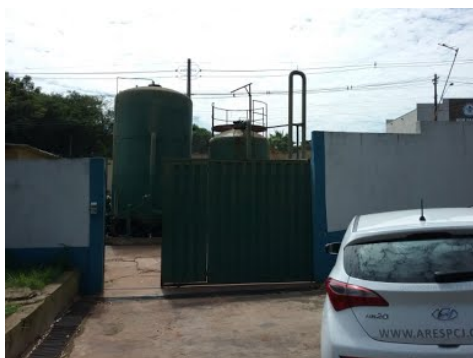
**Item 5.6**

| NÃO CONFORMIDADES – Sistema de Abastecimento de Água (SAA) | | | | |
|---|---|---|---|---|
| | 5.6 | Ausência de identificação da área | Reincidente | Anexo p.29 |

**Item 5.6:** Ausência de identificação da área (Art. 2º da Lei Federal 11.445/2007). Prazo: Em até 180 dias

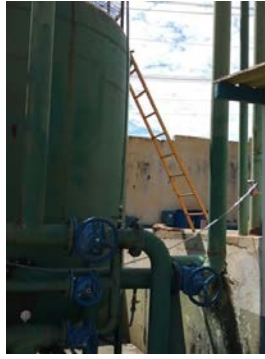
**Item 5.10**

| NÃO CONFORMIDADES – Sistema de Abastecimento de Água (SAA) | | | | |
|---|---|---|---|---|
| | 5.10 | Escadas e guarda-corpos existentes em condições inadequadas (Art. 5.51.1 NBR 12.216/1992) | Reincidente | Anexo p.27 e p.30 |

**Item 5.10:** Escadas e guarda-corpos existentes em condições inadequadas (Art. 5.21.1 da NBR 12216/1992). Prazo: Imediato

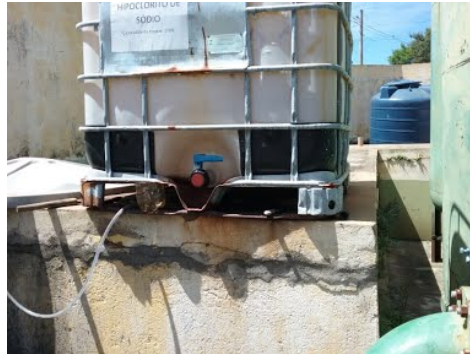
**Item 5.12**

| NÃO CONFORMIDADES – Sistema de Abastecimento de Água (SAA) | | | | |
|---|---|---|---|---|
| | 5,12 | Existência de locais sem guarda-corpos ou escadas adequadas (Art. 5.21.1 da NBR 12.216/1992) | Reincidente | Anexo p.27; p.28 e p.30 |

**Item 5.12:** Existência de locais sem guarda-corpos ou escadas adequadas (Art. 5.21.1 da NBR 12216/1992).  
Prazo: Imediato
