# **RELATÓRIO DE FISCALIZAÇÃO TÉCNICA DOS SISTEMAS DE ÁGUA DO MUNICÍPIO DE SALTO**

**PRESTADOR: SERVIÇO AUTÔNOMO DE ÁGUA E ESGOTO DE SALTO – SAAE**

**Relatório R9 – Verificação de Não-Conformidades**

**Americana, agosto de 2017**

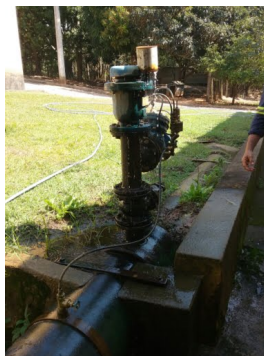
**Item 3.10**

| SUBSISTEMA | LOCAL | ITEM | DESCRIÇÃO | PRAZO |
|---|---|---|---|---|
| | | 3.10 | Existência de vazamentos aparentes | Imediato |

**Item 3.10:** Existência de vazamentos aparentes (Art. 2º da Lei Federal 11.445/2007). Prazo: Imediato

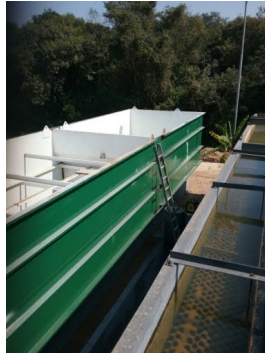
**Imagem(4)**

**Descrição(4):** Novo módulo sendo implantado

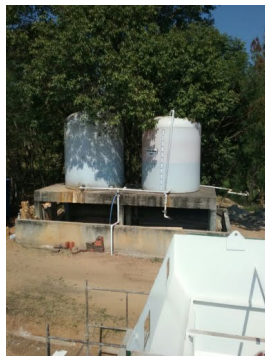
**Imagem(5)**

**Descrição(5):** Sulfato de alumínio com bacia de contenção

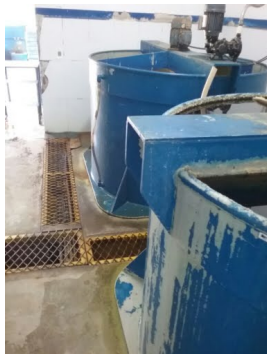
**Item 5.11**

| SUBSISTEMA | LOCAL | ITEM | DESCRIÇÃO | PRAZO |
|---|---|---|---|---|
| | | 5.11 | Estocagem inadequada de produtos químicos | Em até 180 dias |

**Item 5.11:** Estocagem inadequada de produtos químicos (Art. 5.15 da NBR 12216/1992). Prazo: Em até 180 dias

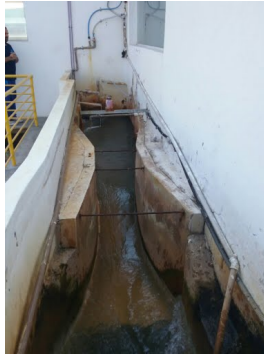
**Imagem(3)**

**Descrição(3):** Chegada da água bruta. Detalhe para macromedidor ultrasônico  
**Imagem(4)**

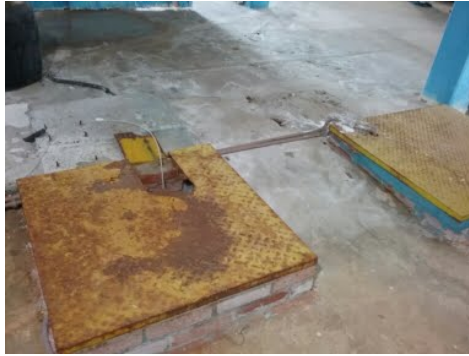
**Imagem(7)**

**Descrição(7):** Tampa do tanque de contato em más condições

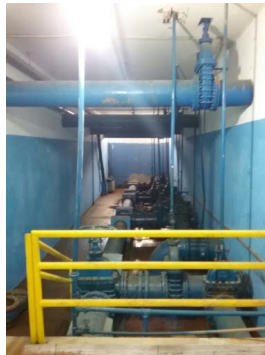
**Imagem(8)**

**Descrição(8):** Saída dos filtros. Presença de vazamentos

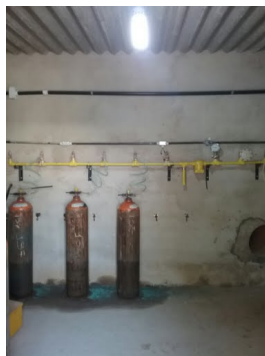
**Imagem(10)**

**Descrição(10):** Cloro gás, local fechado.

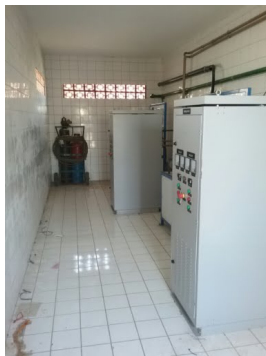
**Imagem(11)**

**Descrição(11):** Gerador de cloro em teste.

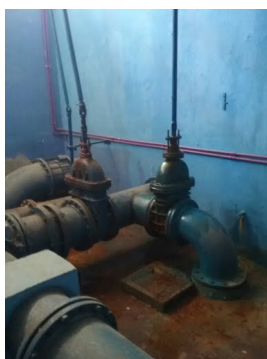
**Item 5.13**

| SUBSISTEMA | LOCAL | ITEM | DESCRIÇÃO | PRAZO |
|---|---|---|---|---|
| | | 5.13 | Existência de vazamentos aparentes | Até 15/10/2017 |

**Item 5.13:** Existência de vazamentos aparentes (Art. 2º da Lei Federal 11.445/2007). Prazo: Imediato

**Informações complementares:** Saída dos filtros com vazamentos. Não há bomba reserva para recalque de água tratada. Há planejamento para troca de bombas e painéis da Captação Pirai e ETA.

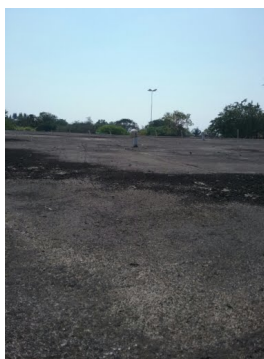
**Item 6.9**

| SUBSISTEMA | LOCAL | ITEM | DESCRIÇÃO | PRAZO |
|---|---|---|---|---|
| Reservatório | SEMIENTERRADO SANTA CRUZ | 6.9 | Inexistência de telas de proteção contra entrada de insetos e pequenos animais nas tubulações de ventilação | Até 08/09/2017 |

**Item 6.9:** Inexistência de telas de proteção contra entrada de insetos e pequenos animais nas tubulações de ventilação (Art. 5.14 da NBR 12217/1994). Prazo: Imediato
