**RELATÓRIO DE FISCALIZAÇÃO TÉCNICA DO SISTEMA DE ÁGUA DO  
MUNICÍPIO DE  
SANTA BARBARA D'OESTE**

**PRESTADOR: DAE – DEPARTAMENTO DE ÁGUA E ESGOTO DE SANTA BÁRBARA  
DO OESTE**

**Relatório R9 – Continuação do Diagnóstico e Não Conformidades**

**Americana, Maio de 2018**

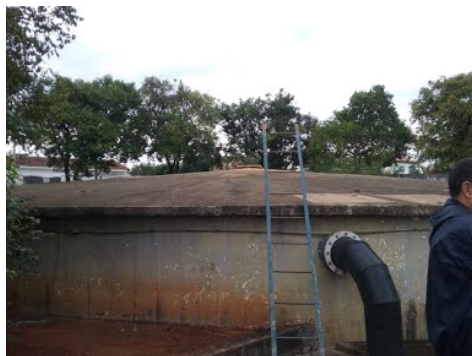
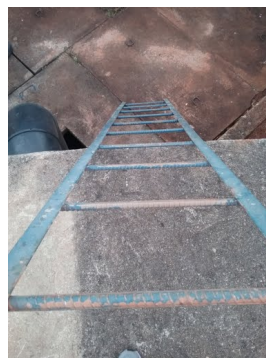
**Item 6.4:** Existência de locais sem guarda-corpos ou escadas em situação inadequada (Art. 5.16 da NBR 12217/1994). Prazo: Em até 180 dias

**Observação:** a escada não está fixada ao reservatório.

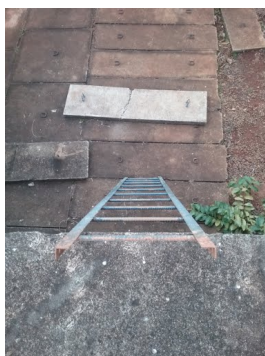
**Item 6.4**

**Item 6.4:** Existência de locais sem guarda-corpos ou escadas em situação inadequada (Art. 5.16 da NBR 12217/1994). Prazo: Em até 180 dias

**Observação:** escada sem fixação ao reservatório e sem guarda corpo em sua estrutura. Também não há guarda corpo para proteção do funcionário em locais como a tampa de inspeção. Consultar o engenheiro de segurança/técnico de segurança para colocação dos guarda corpos tecnicamente adequados.

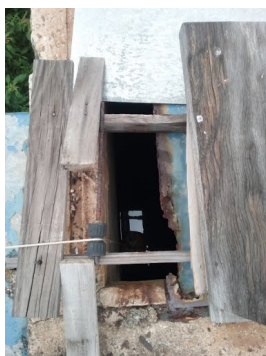
**Item 6.10**

**Item 6.10:** O reservatório sem tampas de inspeção em boas condições (Art. 5.13 da NBR 12217/1994). Prazo: Imediato

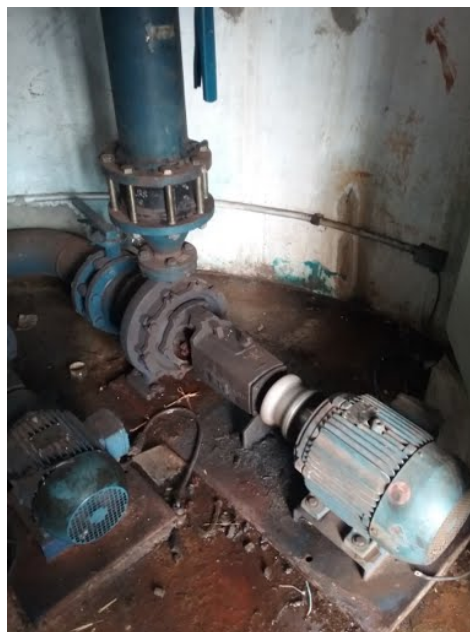
**Item 4.7**

**Item 4.7:** Drenagem inadequada de água de lubrificação de gaxetas (Art. 5.5.2.1 da NBR 12214/1992). Prazo: Em até 180 dias

**Informações complementares:** existem quatro bombas instaladas, contudo somente duas funcionam. Na data da fiscalização, as gaxetas espirravam água nas proximidades do painel elétrico, o qual encontrava-se aberto. A presença de água próxima a locais eletrificados podem, além de danificar os painéis, ocasionar acidentes como choques elétricos. Solicita-se sanar a drenagem inadequada das gaxetas, bem como manter o painel elétrico fechado.

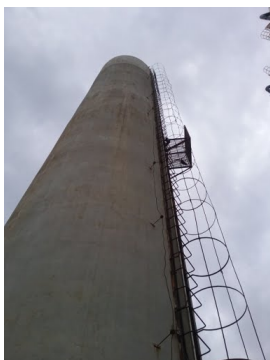
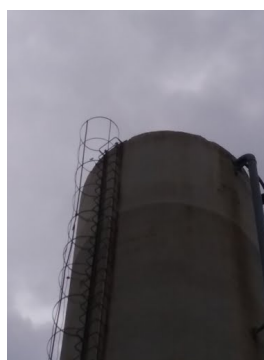
**Descrição(2):** Escada de acesso à cobertura

**Item 6.4:** Existência de locais sem guarda-corpos ou escadas em situação inadequada (Art. 5.16 da NBR 12217/1994). Prazo: Em até 180 dias

**Observação:** não há guarda corpo na cobertura do reservatório.

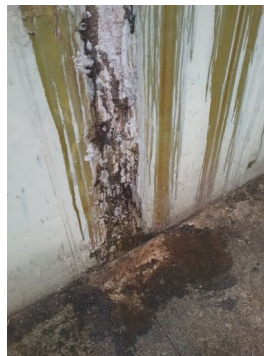
**Item 6.3**

**Item 6.3:** Existência de vazamentos aparentes nas instalações (Art. 2º da Lei Federal 11.445/2007). Prazo: Imediato

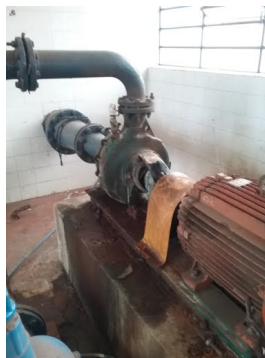
**Item 4.7**

**Item 4.7:** Drenagem inadequada de água de lubrificação de gaxetas (Art. 5.5.2.1 da NBR 12214/1992). Prazo: Em até 180 dias

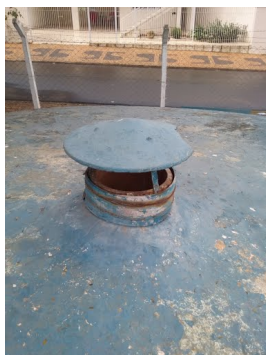
**Item 6.9**

**Item 6.9:** Inexistência de telas de proteção contra entrada de insetos e pequenos animais nas tubulações de ventilação (Art. 5.14 da NBR 12217/1994). Prazo: Imediato

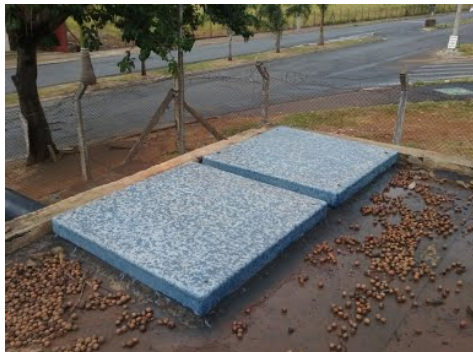
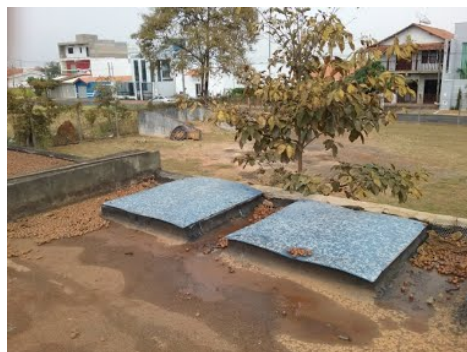
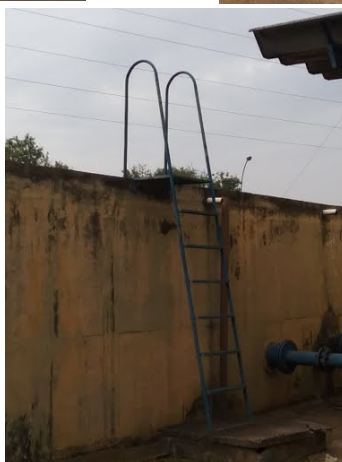
**Item 6.4**

**Observação:** não há guarda-corpos na escada e em locais de acesso de funcionários, como as tampas de inspeção. Consultar engenheiro de segurança do trabalho para colocação de guarda-corpos tecnicamente adequados.

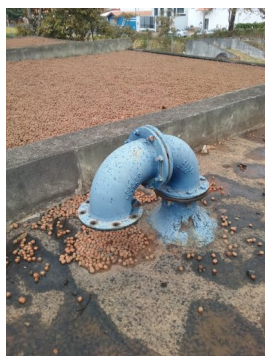
**Item 6.9**

**Item 6.9:** Inexistência de telas de proteção contra entrada de insetos e pequenos animais nas tubulações de ventilação (Art. 5.14 da NBR 12217/1994). Prazo: Imediato

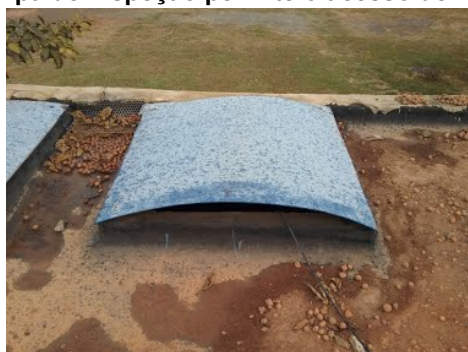
**Item 6.10**

**Item 6.10:** O reservatório sem tampas de inspeção em boas condições (Art. 5.13 da NBR 12217/1994). Prazo: Imediato

**Observação:** a abertura na tampa de inspeção permite o acesso de insetos e pequenos animais.

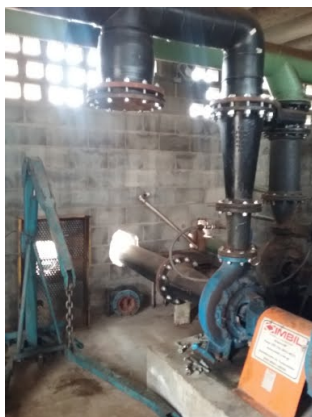
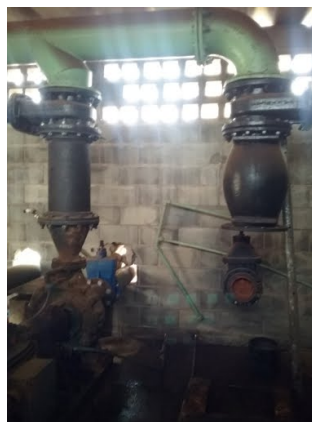
**Item 4.3**

**Item 4.3:** Ausência de conjunto moto-bomba reserva (Art. 5.3.2 da NBR 12214/1992). Prazo: Em até 180 dias

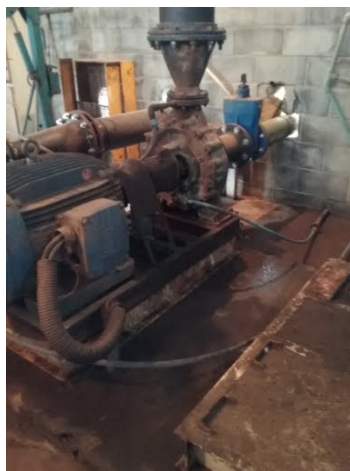
**Item 4.7**

**Item 4.7:** Drenagem inadequada de água de lubrificação de gaxetas (Art. 5.5.2.1 da NBR 12214/1992). Prazo: Em até 180 dias

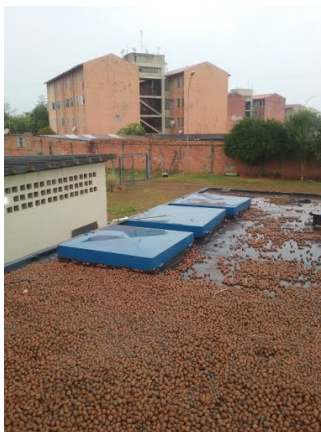
**Item 6.4:** Existência de locais sem guarda-corpos ou escadas em situação inadequada (Art. 5.16 da NBR 12217/1994). Prazo: Em até 180 dias  
**Observação:** não há guarda-corpos na escada e em locais de acesso de funcionários, como as tampas de inspeção. Consultar engenheiro de segurança do trabalho para colocação de guarda-corpos tecnicamente adequados.  
**Item 6.4**

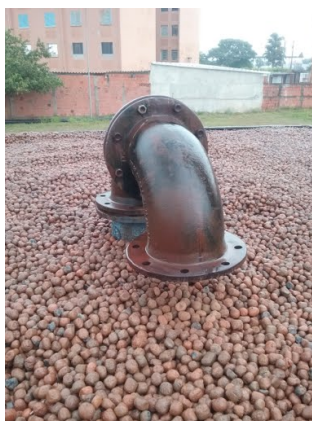
**Item 6.9:** Inexistência de telas de proteção contra entrada de insetos e pequenos animais nas tubulações de ventilação (Art. 5.14 da NBR 12217/1994). Prazo: Imediato  
**Item 6.9**
