**RELATÓRIO DE FISCALIZAÇÃO TÉCNICA DOS SISTEMAS DE ÁGUA E  
ESGOTO DO MUNICÍPIO DE  
SÃO PEDRO**

**PRESTADOR: SERVIÇO AUTÔNOMO DE ÁGUA E ESGOTO DE SÃO PEDRO –  
SAAESP**

**Relatório R9 – Não Conformidades**

**Americana, fevereiro de 2019**

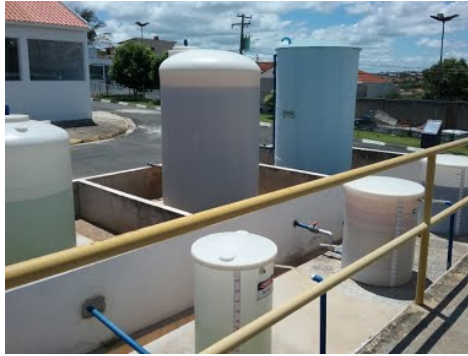
**Imagem(3)**

**Descrição(3):** Reservatórios de produtos químicos, Cloro, Fluor e PAC, sendo que os reservatórios menores não possuem bacia de contenção em caso de vazamentos, o que constitui uma Não Conformidade.

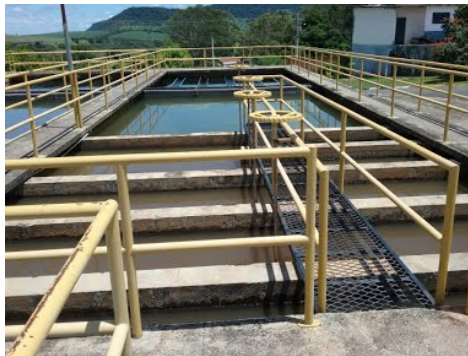
**Imagem(4)**

| Descrição do Sistema | Código | Descrição da não conformidade | Prazo | Referência |
|---|---|---|---|---|
| | 5.10 | Escadas e guarda-corpos existentes em condições inadequadas (Art. 5.21.1 da NBR 12.216/1992) | Imediato | Anexo p.5 |

**Descrição(4):** Um módulo de decantação com as grades de guarda-corpos fora do padrão, com vãos muito grandes entre as barras horizontais

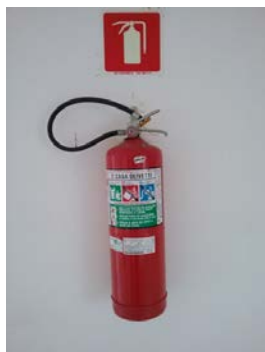
**Imagem(14)**

| Descrição do Sistema | Código | Descrição da não conformidade | Prazo | Referência |
|---|---|---|---|---|
| ETA I | 5.14 | Extintor de incêndio com validade expirada (Art. 109 da NR 10 e Art. 23 da NR 23) | Imediato | Anexo p.4; p.5 e p.6 |

**Descrição(14):** Extintor de incêndio com a carga com prazo de validade vencida

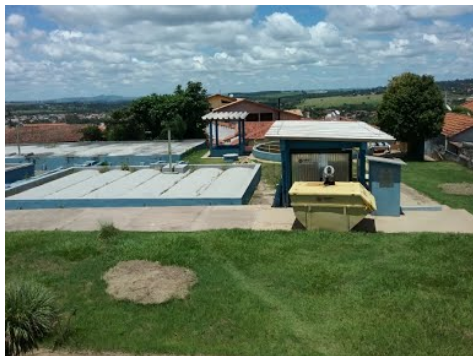
#### Imagem(15)

**Descrição(15):** Vista geral dos reservatórios de água tratada e ao lado estruturas para a desidratação do lodo da ETA I, com dificuldades operacionais, estando no momento paralisada as operações de desidratação do lodo

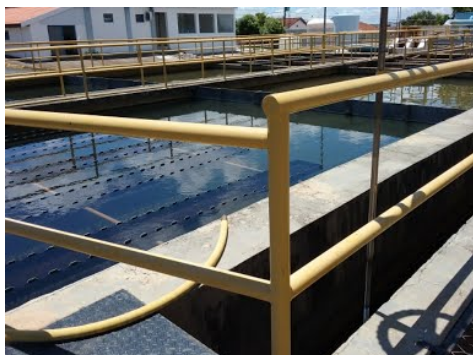
#### Imagem(18)

**Descrição(18):** Detalhe dos grandes vãos entre as barras de ferro da grade do guarda-corpo de proteção contra acidentes o qual precisa ser adequado

**Item 5.10:** Escadas e guarda-corpos existentes em condições inadequadas (Art. 5.21.1 da NBR 12.216/1992). Prazo: Imediato

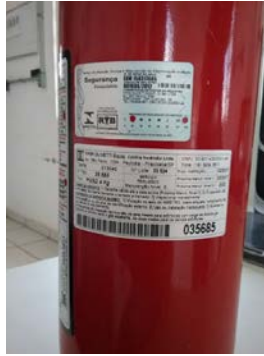
**Item 5.14**

**Item 5.14:** Extintor de incêndio com validade expirada (Art. 10.9 da NR 10 e Art. 23.1 da NR 23). Prazo: Imediato

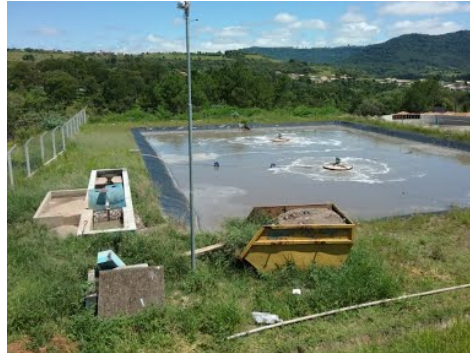
**Imagem(4)**

**Descrição(4):** Modulo existente e em funcionamento da ETE Horto, sendo que o outro tanque existente que compunha a ETE original foi retirado e os resultados do tratamento encontra-se deficiente até a conclusão das ampliações e adequações em andamento às obras

**Informações complementares:** A ETE do Horto Florestal é a única em funcionamento mas está operando precariamente somente com um tanque de aeração e não possui mais o segundo tanque, pois em seu lugar estão sendo construídos módulos de decantador, tanque de adensamento, sistema de desinfecção do efluente final com tanque de contato, bem como módulo de secagem do lodo de esgoto. As obras relativas a estes equipamentos está sendo financiado pelo FEHIDRO.

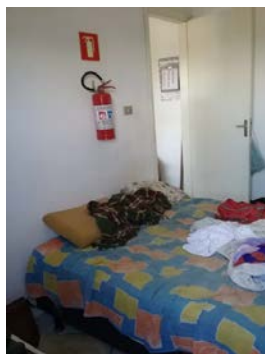
**Imagem(6)**

| Descrição do Sistema | Código | Descrição da não conformidade | Prazo | Referência |
|---|---|---|---|---|
| ETE Horto Florestal | Condições Gerais da Prestação dos Serviços | Condições inseguras e de insalubridade na edificação projetada para abrigar os painéis de comandos elétricos, sendo utilizada inadequadamente como moradia do zelador da ETE (NR 10, NR 15 e NR 23) | Imediato | Anexo p. 14; p.15 e p.17 |

**Descrição(6):** Sala dos painéis elétricos de comando dos aeradores superficiais do tanque existente, sendo ocupada como dormitório e com extintor com carga com prazo de validade vencida

**Condições Gerais da Prestação de Serviços:** Condições inadequadas, inseguras e de insalubridade na ocupação da edificação projetada para abrigar os painéis de comandos elétricos, sendo utilizada inadequadamente como moradia do zelador da ETE (NR 10, NR 15 e NR 23). Prazo: Imediato

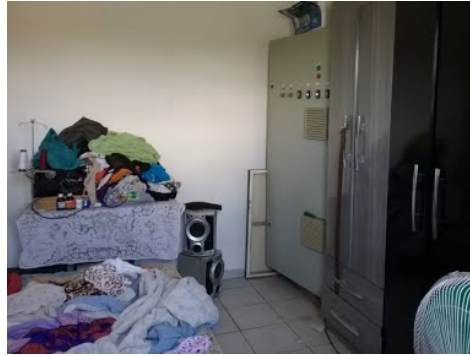
**Imagem(7)**

**Descrição(7):** Outra vista da sala de painéis elétricos adaptada para o dormitório do zelador da ETE

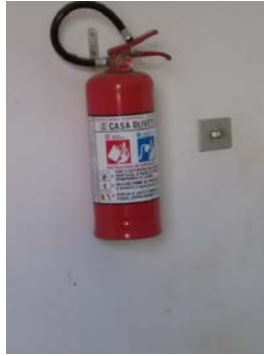
**Item 8.17**

| Descrição do Sistema | Código | Descrição da não conformidade | Prazo | Referência |
|---|---|---|---|---|
| | 8.17 | Extintor de incêndio com validade expirada (Art. 109 da NR 10 e Art. 23 da NR 23) | Imediato | Anexo p.14 e p.17 |

**Item 8.17:** Extintor de incêndio com validade expirada (Art. 10.9 da NR 10 e Art. 23.1 da NR 23). Prazo: Imediato
