**RELATÓRIO DE FISCALIZAÇÃO TÉCNICA DOS SISTEMAS DE ÁGUA E  
ESGOTO DO MUNICÍPIO DE  
AMERICANA**

**PRESTADOR: DEPARTAMENTO DE ÁGUA E ESGOTO - DAE**

**Relatório R10 – Não Conformidades**

**Americana, março de 2018**

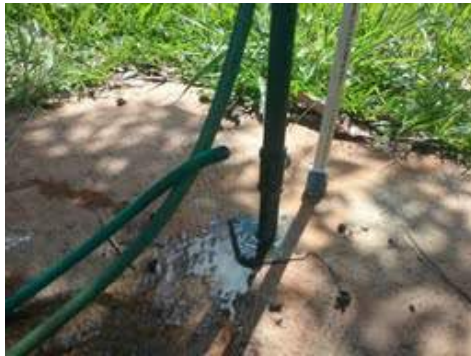
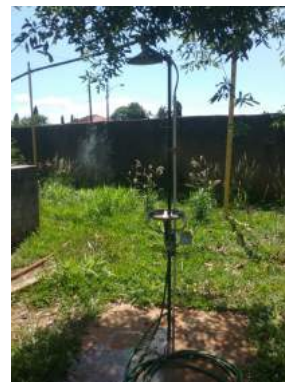
**Item 5.13**

**Item 5.13:** Existência de vazamentos aparentes (Art. 2º da Lei Federal 11.445/2007). Prazo: Imediato

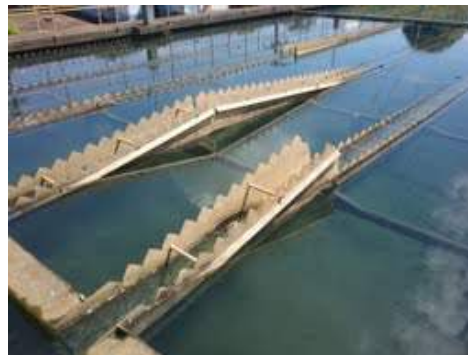
**Item 5.18**

**Item 5.18:** Vertedores de água decantada aparentemente desnivelados (Art. 5.10.8 da NBR 12216/1992). Prazo: Em até 180 dias

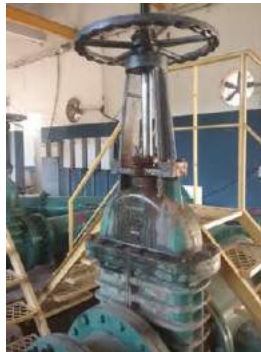
**Item 3.10**

**Item 3.10:** Existência de vazamentos aparentes (Art. 2º da Lei Federal 11.445/2007). Prazo: Imediato

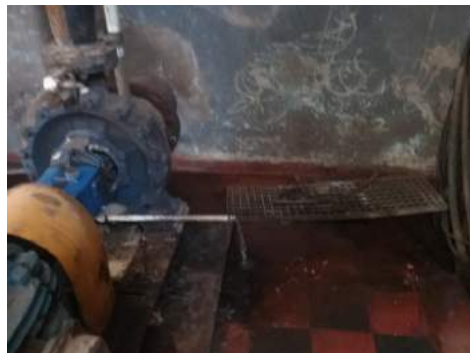
**Item 4.7**

**Item 4.7:** Drenagem inadequada de água de lubrificação de gaxetas (Art. 5.5.2.1 da NBR 12214/1992).  
Prazo: Em até 180 dias

**Informações complementares:** Necessário prolongar o sistema de drenagem das gaxetas.  
O vazamento no registro apontado no Relatório 4 foi consertado pelo DAE, 2 registros foram trocados

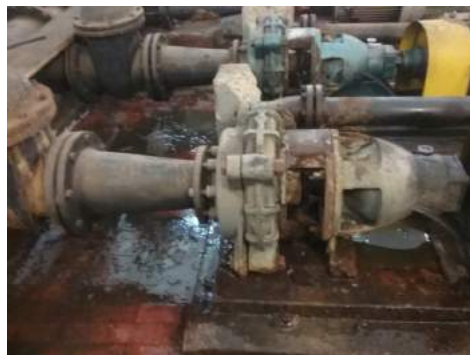
**Item 4.7**

**Item 4.7:** Drenagem inadequada de água de lubrificação de gaxetas (Art. 5.5.2.1 da NBR 12214/1992).  
Prazo: Em até 180 dias

**Informações complementares:** As não conformidades apresentadas já foram apontadas em outras inspeções.

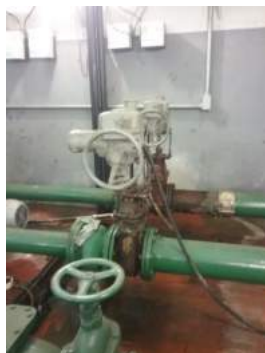
**Item 4.8**

**Item 4.8:** Existência de vazamentos aparentes (Art. 2º da Lei Federal 11.445/2007). Prazo: Imediato

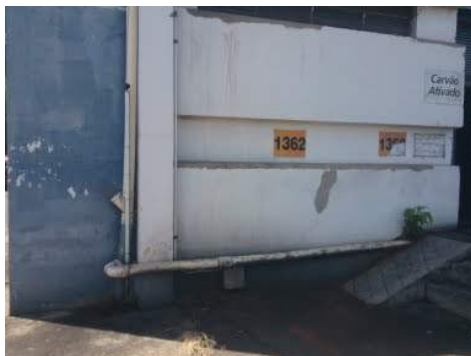
**Descrição(2):** Detalhe do vazamento reparado

O vazamento localizado na tubulação apontado no Relatório 4 foi consertado pelo DAE.

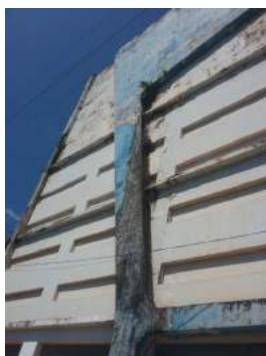
**Item 6.3**

**Item 6.3:** Existência de vazamentos aparentes nas instalações (Art. 2º da Lei Federal 11.445/2007).  
Prazo: Imediato

O vazamento apontado nos relatórios anteriores ainda não foi reparado pelo DAE.  
Esse reservatório não possui boas condições visíveis de conservação.  
Recomenda-se intervenção técnica especializada para avaliar esse reservatório e tomar as medidas cabíveis a fim de manter a segurança dos usuários.

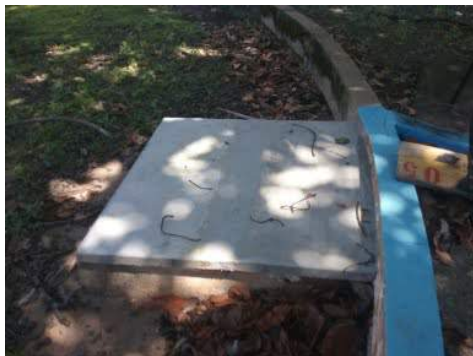
**Descrição(3):** Tampa de inspeção (nova)

**Informações complementares:** A tampa de inspeção foi substituída pelo DAE.

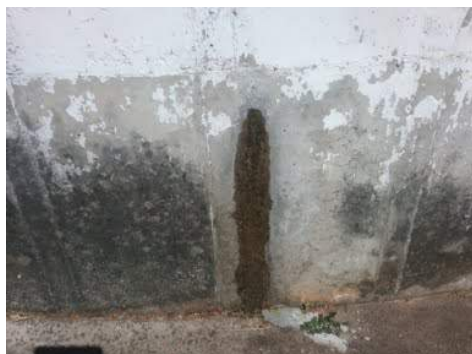
**Item 6.3**

**Item 6.3:** Existência de vazamentos aparentes nas instalações (Art. 2º da Lei Federal 11.445/2007).

**Informações complementares:** O vazamento apontado no Relatório 5 ainda não foi resolvido pelo DAE.

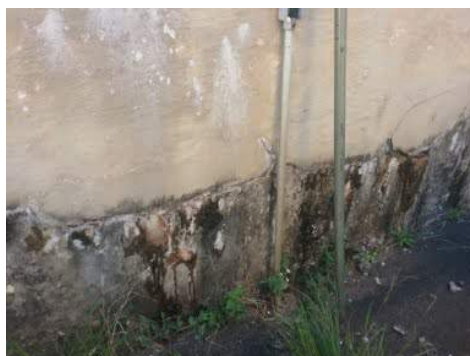
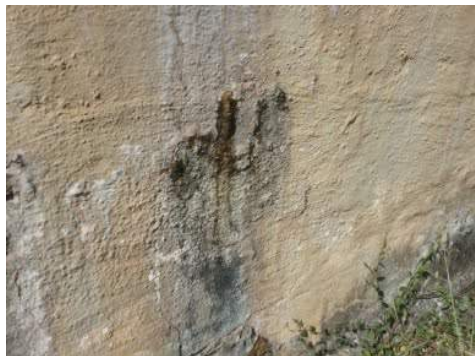
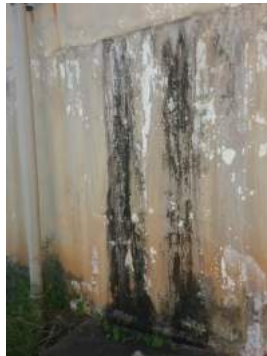
**Item 6.3**

**Item 6.3:** Existência de vazamentos aparentes nas instalações (Art. 2º da Lei Federal 11.445/2007).  
Prazo: Imediato

**Informações complementares:** O vazamento apontado no Relatório 5 ainda não foi consertado pelo DAE.  
**Data da inspeção:** 03/13/2018

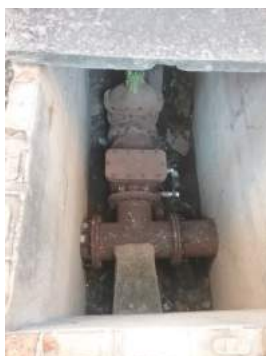
**Descrição(2):** Detalhe do vazamento aparente reparado pelo DAE (apontado no R5)

**Informações complementares:** O DAE reparou o vazamento apontado no Relatório 5.

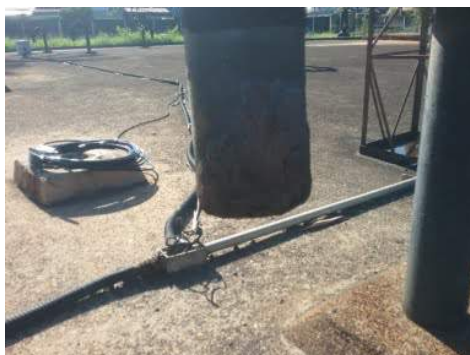
**Item 6.9**

**Item 6.9:** Inexistência de telas de proteção contra entrada de insetos e pequenos animais nas tubulações de ventilação (Art. 5.14 da NBR 12217/1994). Prazo: Imediato

**Informações complementares:** O DAE ainda não instalou as telas de proteção na tubulação de ventilação apontada no Relatório 5.

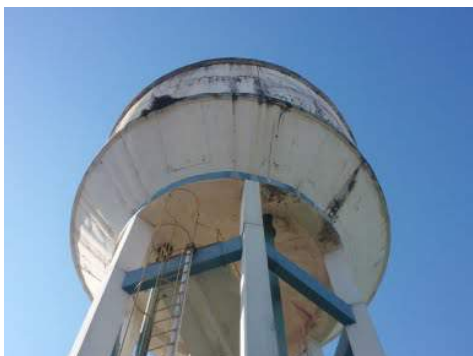
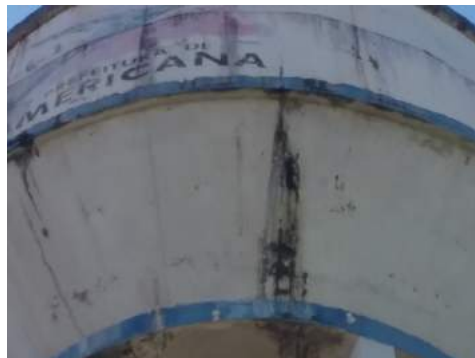
### Item 6.3

**Item 6.3:** Existência de vazamentos aparentes nas instalações (Art. 2º da Lei Federal 11.445/2007).  
Prazo: Imediato

O vazamento apontado nos Relatório 5 ainda não foi reparado pelo DAE.

Esse reservatório não possui boas condições visíveis de conservação.

Recomenda-se intervenção técnica especializada para avaliar esse reservatório e tomar as medidas cabíveis, afim de manter a segurança dos usuários.

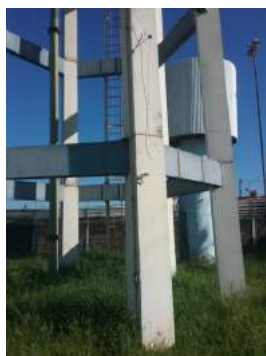
### Item 6.7

**Item 6.7:** Inexistência de pára-raios em reservatórios elevados (Art. 5.16.7 da NBR 12217/1994). Prazo:  
Em até 180 dias
