**RELATÓRIO DE FISCALIZAÇÃO DOS SISTEMAS DE ÁGUA E ESGOTO DO  
MUNICÍPIO DE  
ANALÂNDIA**

**PRESTADOR: PREFEITURA MUNICIPAL DE ANALÂNDIA**

**Relatório R10**

**Americana, outubro de 2019**

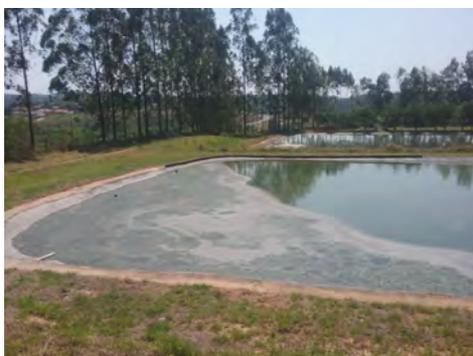
**Imagens(1)**

Lagoa de estabilização

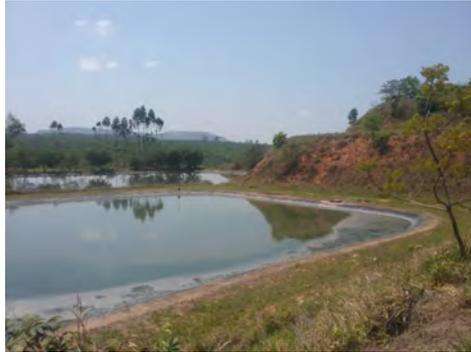
**Imagens(2)**

Lagoa de estabilização

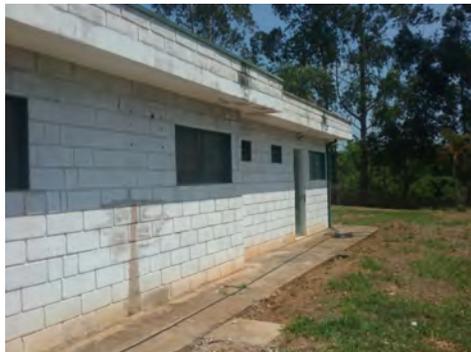
**Imagens(3)**

Prédio administrativo c/ laboratório - Sem utilização

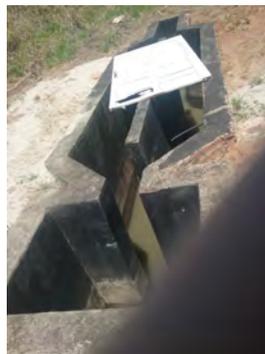
**Imagens(4)**

Entrada do esgoto bruto

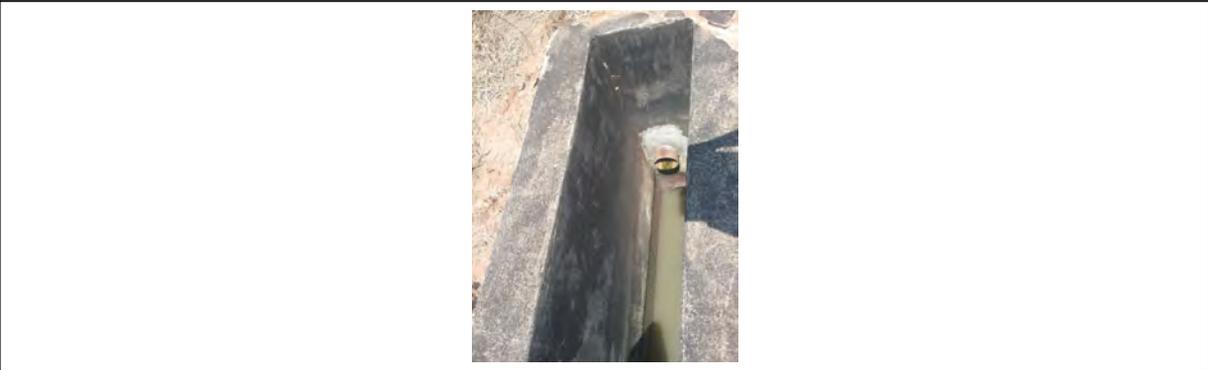
**Imagens(5)**

Entrada do esgoto

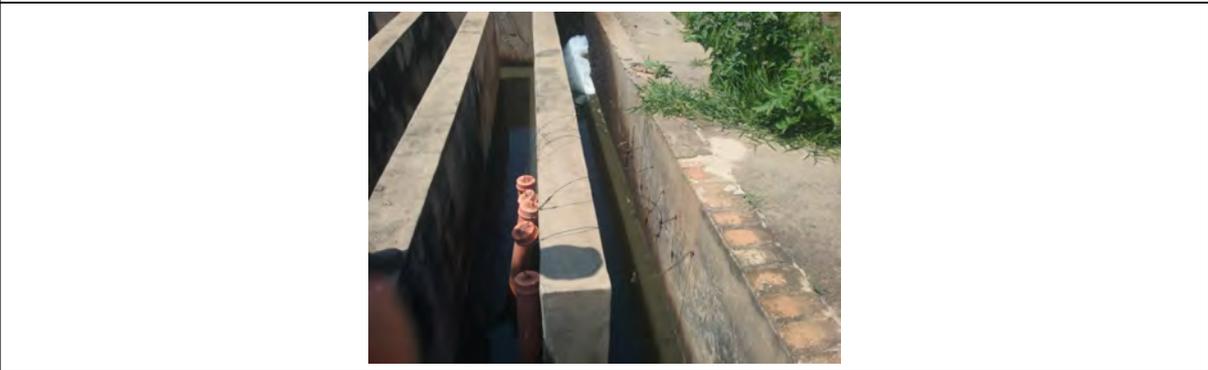
**Imagens(6)**

Tanque de contato - Desinfecção realizada através de pastilhas de cloro

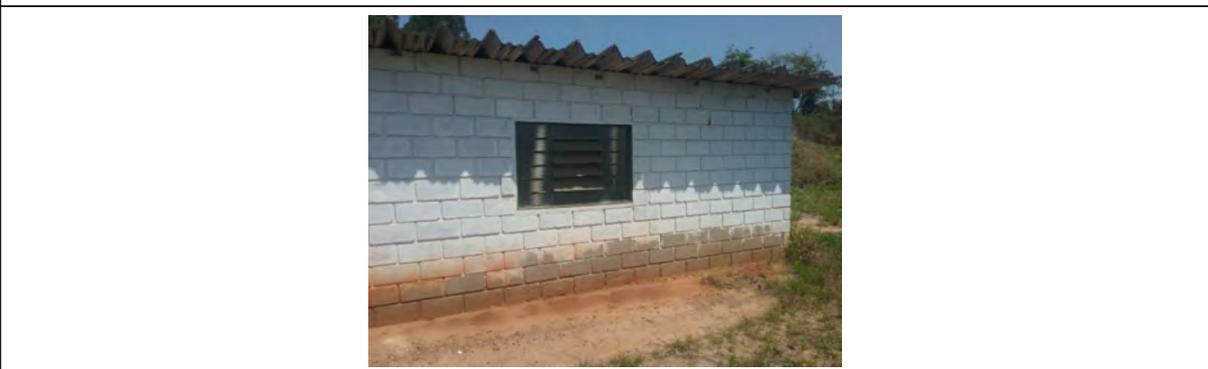
**Imagens(7)**

Vista externa do prédio de dosagem de cloro - Sem utilização

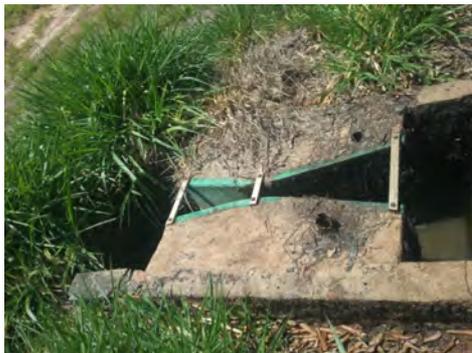
**Imagens(8)**

Saída do efluente / calha Parshall

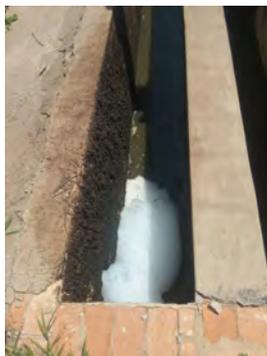
**Imagens(9)**

Entrada do efluente final na chicana

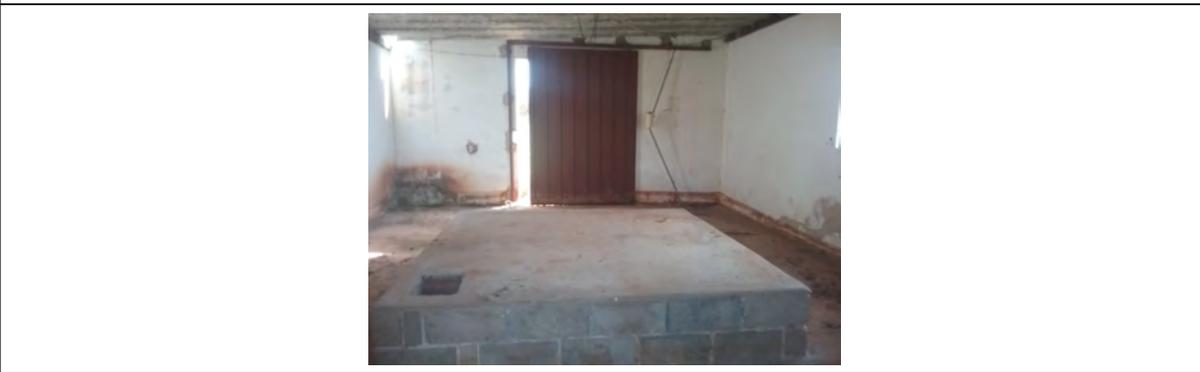
**Imagens(11)**

Prédio onde era realizada a preparação/ dosagem do hipoclorito p/ desinfecção do efluente final (concepção original do projeto)

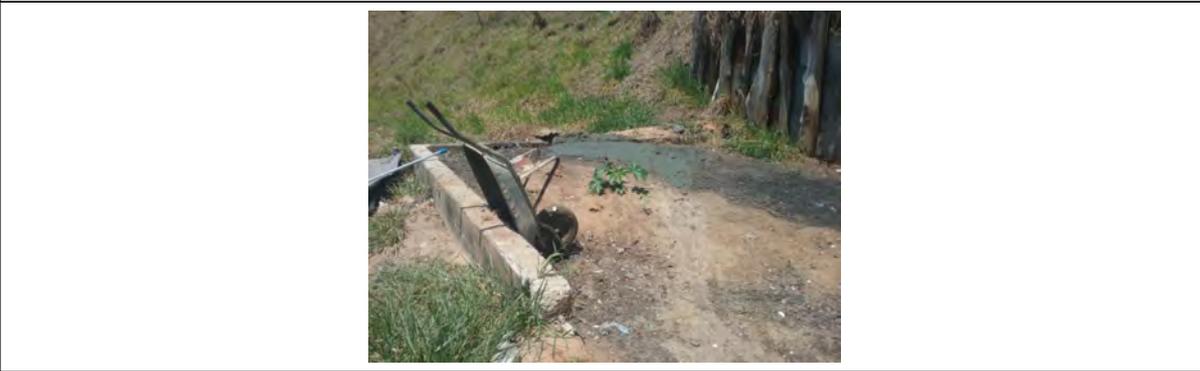
**Imagens(12)**

Local onde é depositado o sobrenadante retirado da lagoa para secagem e destinação - Segundo informação do prestador, depois da secagem o residuo é encaminhado ao aterro de Paulínia

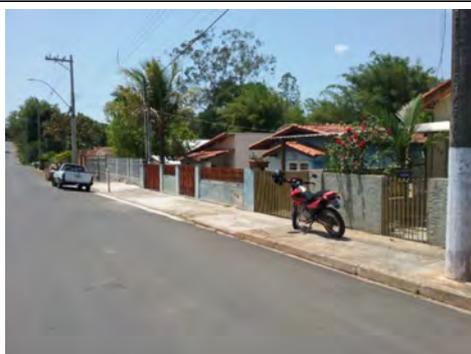
**Imagens(1)**

Casas que ainda não estão conectadas a rede pública de esgoto - Soleira negativa com despejo do esgoto residencial diretamente no córrego que passa nos fundos dos terrenos.

Segundo a informação do prestador, não foi realizada mais nenhuma obra de ampliação da rede de esgoto, portanto, as casas que não foram conectadas no ano passado continuam despejando o seu esgoto diretamente no córrego.

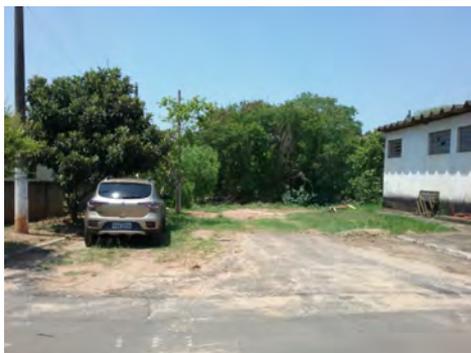
**Imagens(2)**

Local onde, segundo a prefeitura, seria possível a construção de uma elevatória de esgoto para encaminhar a contribuição das casas para a rede pública.

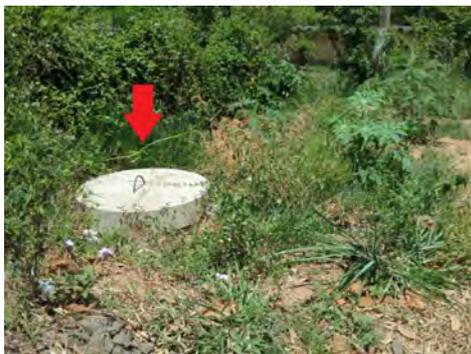
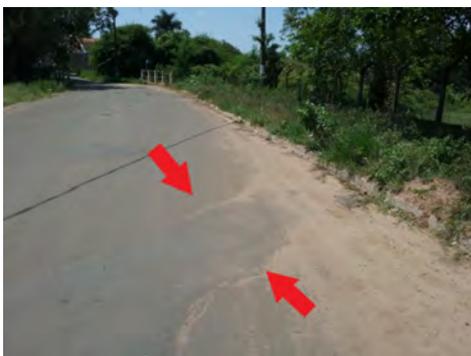
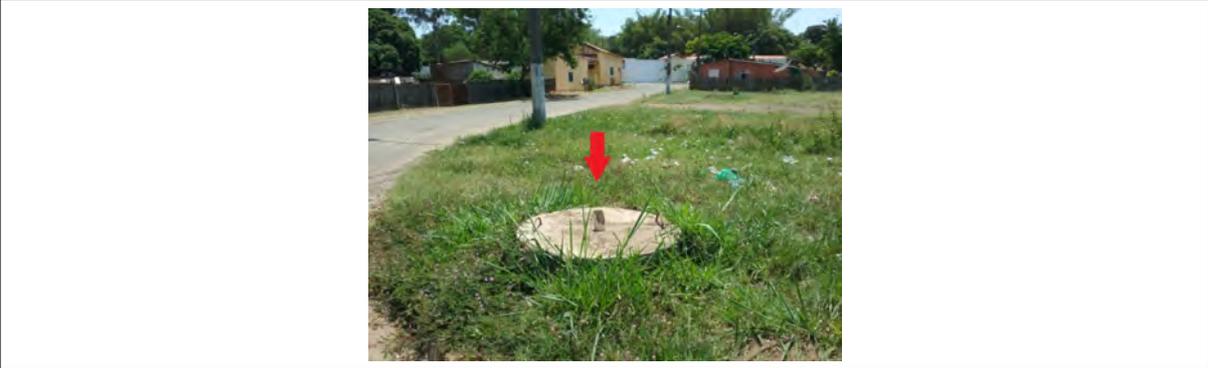
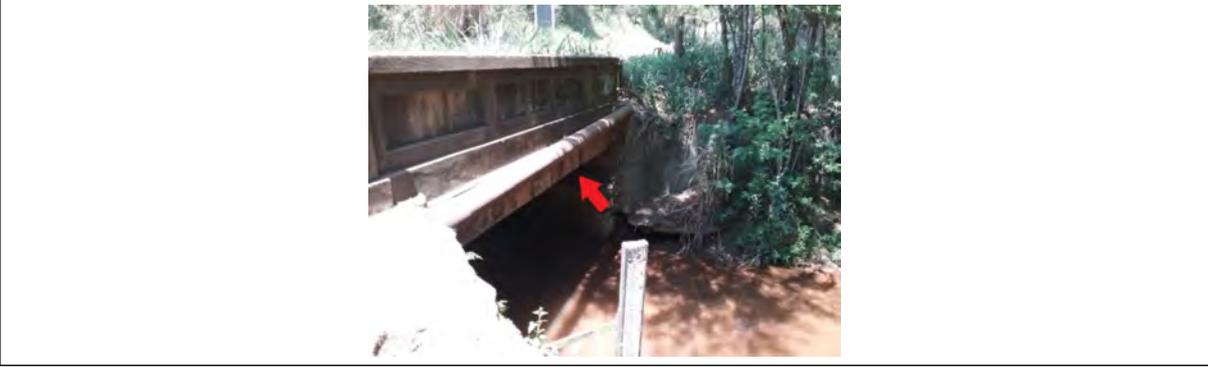
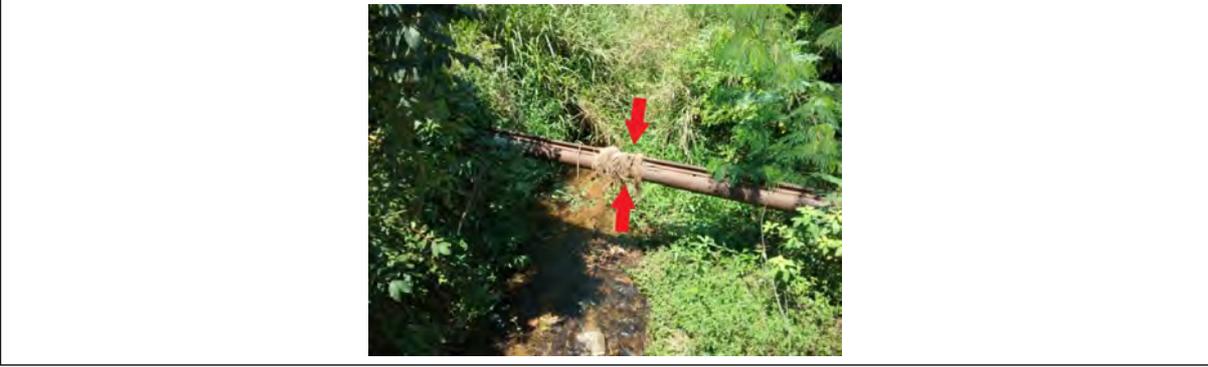
Parte da ampliação de rede executada em 2018

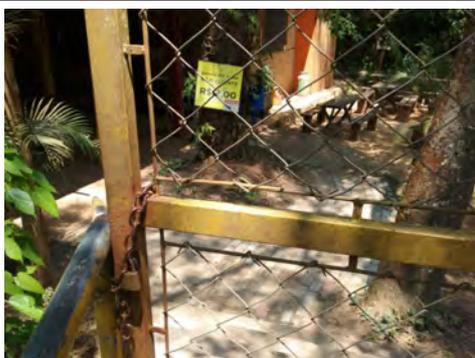
**Imagens(6)**

Detalhe da restrição de acesso ao entorno do restaurante

Não foi possível acessar o local onde é feito o despejo do esgoto devido a restrição de acesso imposta pelo restaurante, no entanto, o prestador afirmou que não foi executada nenhuma obra para enviar esta contribuição para a elevatória mais próxima. Desta maneira, todo o esgoto proveniente do restaurante (banheiros e cozinha) continua sendo despejado diretamente no rio conforme constatado no relatório R9.

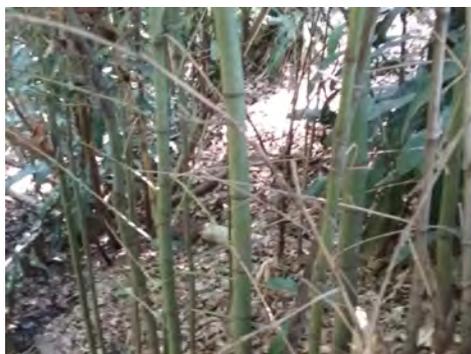
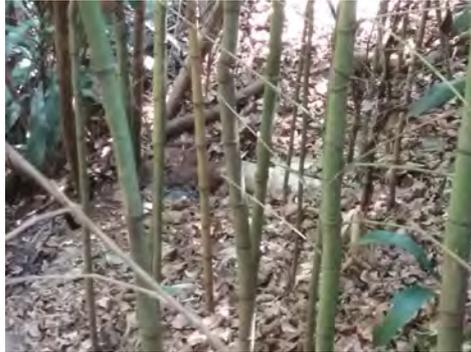
Recanto da saúde - Ponto de lançamento do esgoto bruto diretamente no córrego

<b>Descrição</b>
Vista geral do local
<b>NÃO CONFORMIDADES</b>
<b>Item 9.1</b>
<input checked="" type="checkbox"/> Não atendimento às condições gerais de prestação de serviços de abastecimento de água e esgotamento sanitário.
<b>INFORMAÇÕES COMPLEMENTARES</b>
O despejo de esgoto bruto diretamente no córrego continua ocorrendo da mesma forma que foi constatada na fiscalização realizada em 2018.
<b>Data da inspeção</b>
16/10/2019
