**RELATÓRIO DE FISCALIZAÇÃO TÉCNICA DOS SISTEMAS DE ÁGUA E
ESGOTO DO MUNICÍPIO DE
COSMÓPOLIS**

PRESTADOR: DAE – DEPARTAMENTO DE ÁGUA E ESGOTO DE COSMÓPOLIS

Relatório R10 –Verificação de Não Conformidades

Americana, junho de 2019

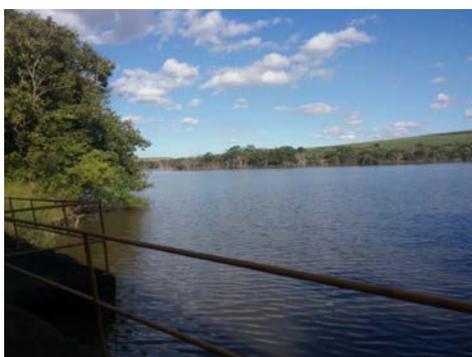
Imagem(1)

Descrição(1): Manancial Ribeirão Pirapitingui

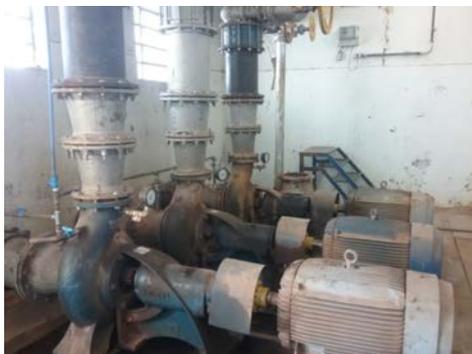
Imagem(2)

Descrição(2): Conjuntos motobomba III

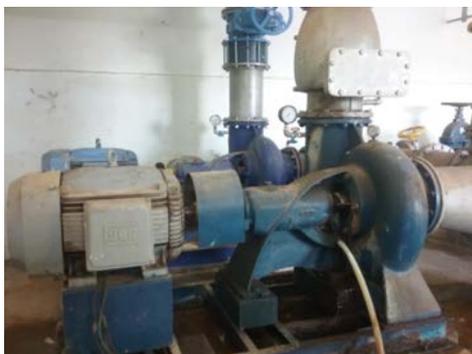
Imagem(3)

Descrição(3): Conjuntos motobomba II

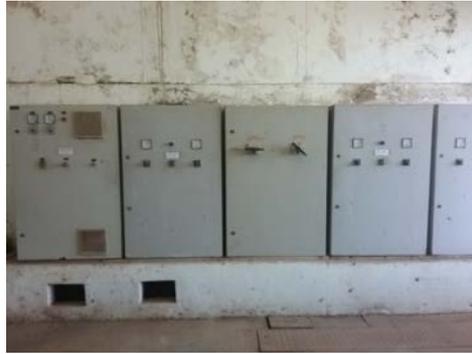
Imagem(4)

Descrição(4): Painel de comando e controle

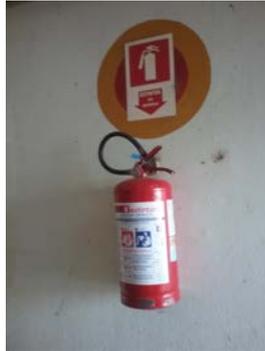
Imagem(5)

Descrição(5): Extintor de incêndio

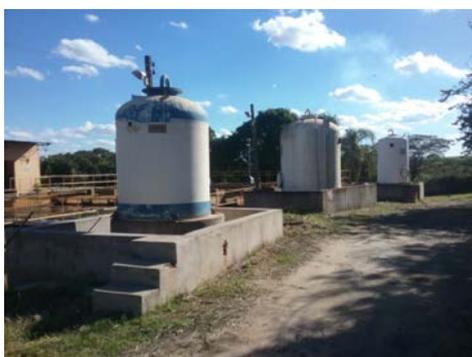
Imagem(1)

Descrição(1): Armazenamento de produtos químicos, com bacia de contenção

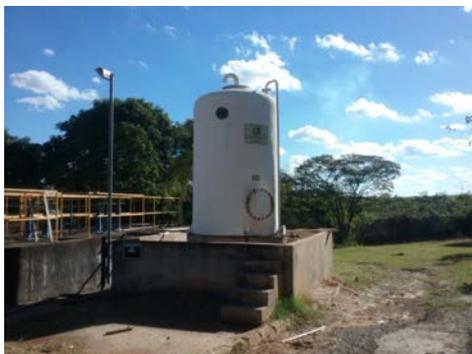
Imagem(2)

Descrição(2): Armazenamento de hipoclorito de sódio, com bacia de contenção

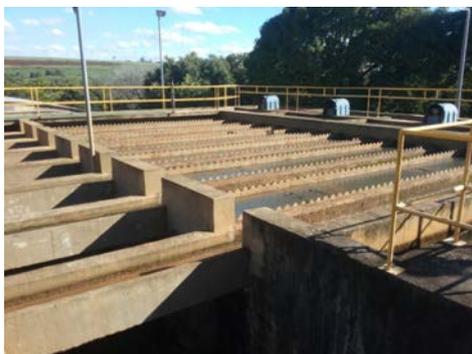
Imagem(3)

Descrição(3): Vista geral dos decantadores e floculadores, com limpeza do decantador em andamento

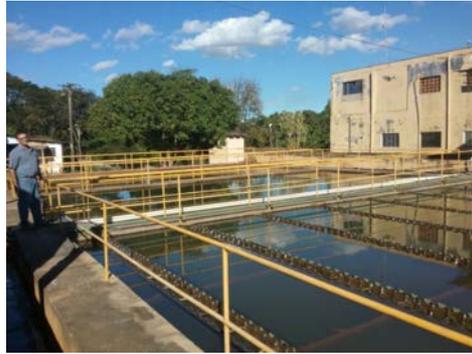
Imagem(4)

Descrição(4): Vista geral dos decantadores

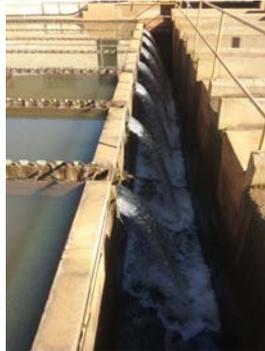
Imagem(5)

Descrição(5): Saída de água do decantador

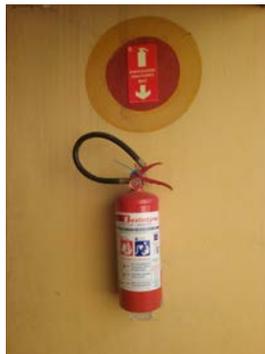
Imagem(6)

Descrição(6): Extintor de incêndio

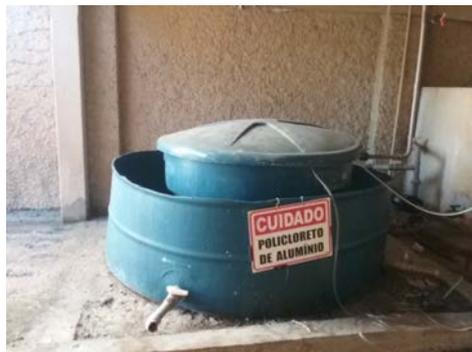
Imagem(7)

Descrição(7): Dosagem de policloreto de alumínio, com sistema de contenção

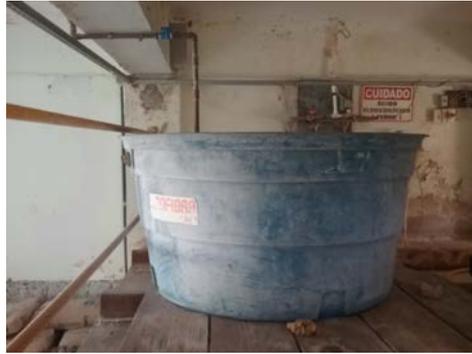
Imagem(8)

Descrição(8): Dosagem de flúor, com sistema de contenção

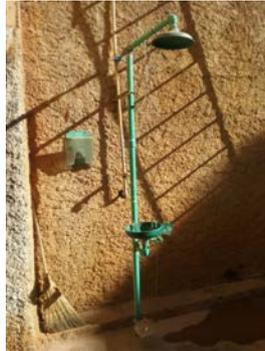
Imagem(9)

Descrição(9): Chuveiro de emergência e lava olhos

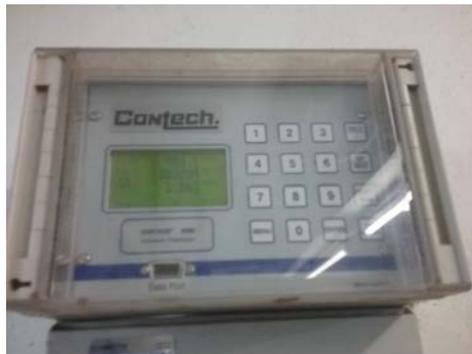
Imagem(10)

Descrição(10): Macromedidor de vazão da entrada

Instalar macromedidor de vazão na saída da ETA;
Providenciar a licença de operação junto a CETESB.

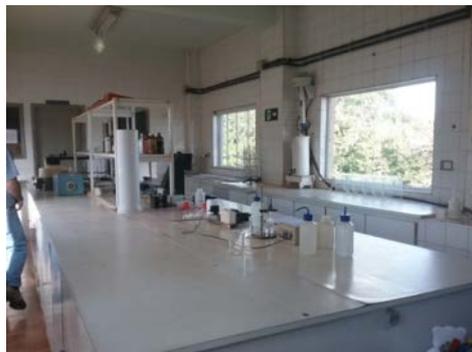
Imagem(11)

Descrição(11): Laboratório de controle operacional

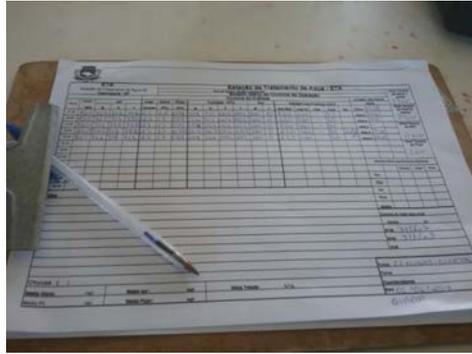
Imagem(12)

Descrição(12): Resultados do monitoramento do tratamento de água

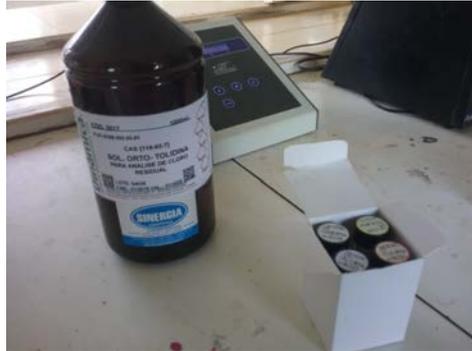
Imagem(13)

Descrição(13): Produtos químicos (dentro da validade)

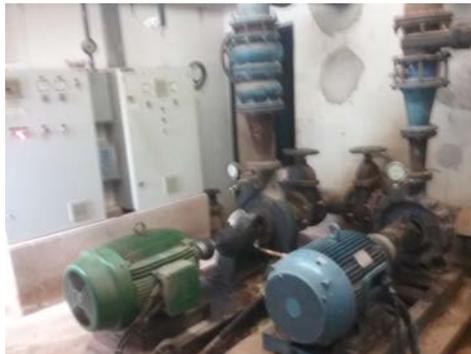
Imagem(1)

Descrição(1): Conjuntos motobomba

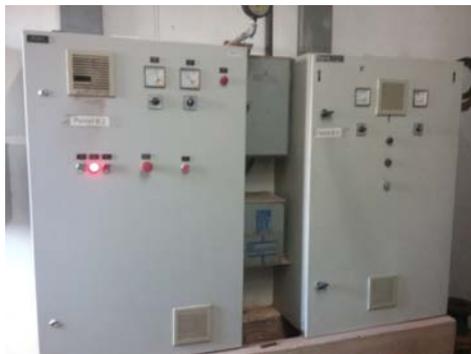
Imagem(2)

Descrição(2): Painel de comando e controle

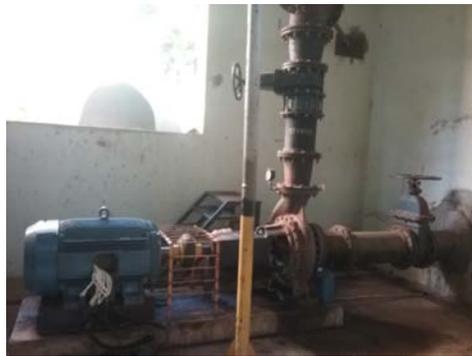
Imagem(1)

Descrição(1): Conjunto motobomba

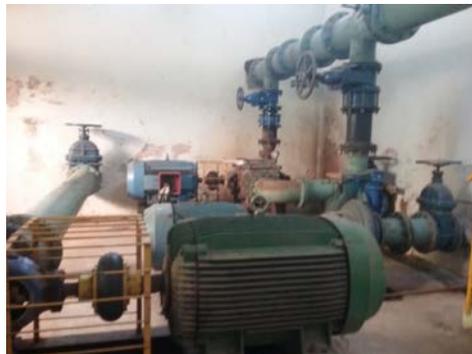
Imagem(2)

Descrição(2): Conjuntos motobomba

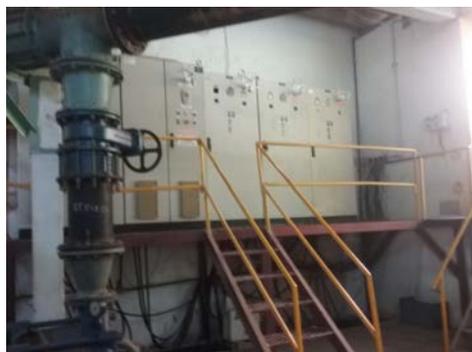
Imagem(3)

Descrição(3): Painel de comando e controle

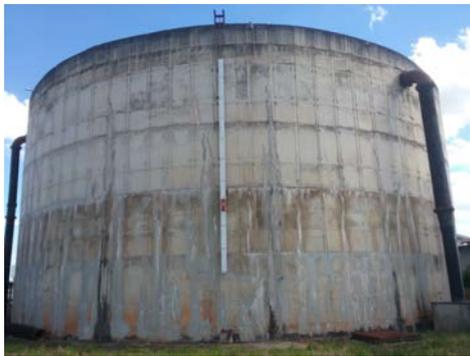
Imagem(1)

Descrição(1): Reservatório Santo Rizzo II

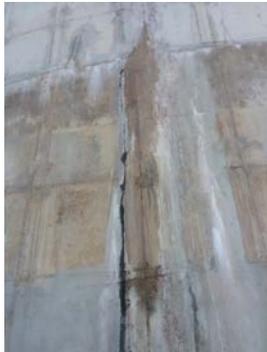
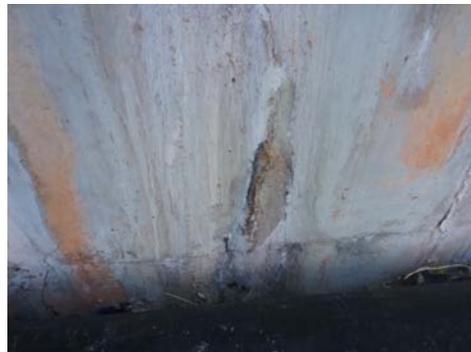
Imagem(2)

Descrição(2): Fissuras, com pequeno vazamento (período frio)

Informações complementares: O item 6.3 apontado em fiscalização anterior não foi resolvido, conforme imagem 3.

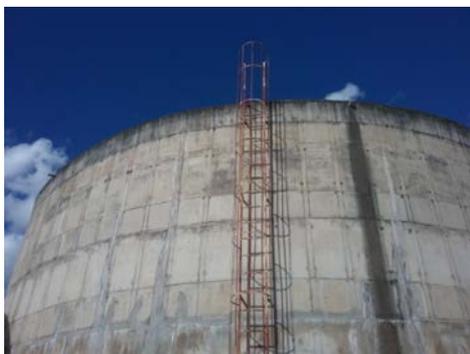
Imagem(3)

Descrição(4): Escada de acesso, com guarda-corpo

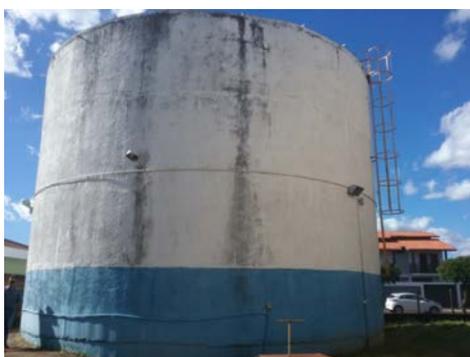
Imagem(1)

Descrição(1): Reservatório Santo Rizzo I

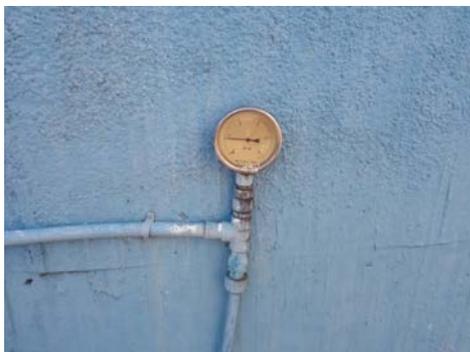
Imagem(2)

Descrição(2): Manômetro

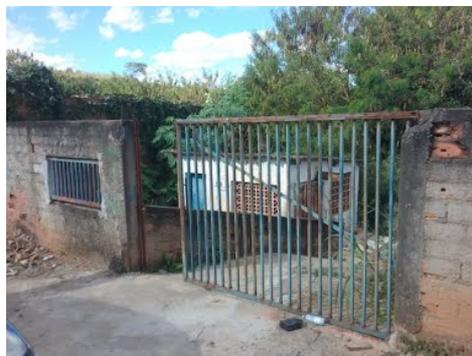
Descrição(1): Vista externa
Imagem(2)

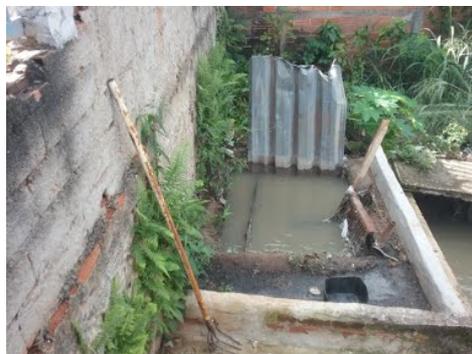
Descrição(2): Gradeamento
Imagem(3)

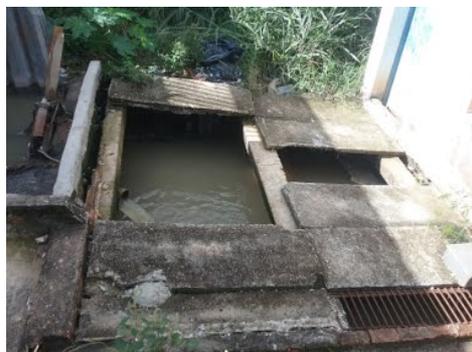
Descrição(3): Ausência de tampa de inspeção

Providenciar limpeza da área,tampas de inspeção nos locais apontados na imagem 3 e dispor os resíduos de forma adequada.

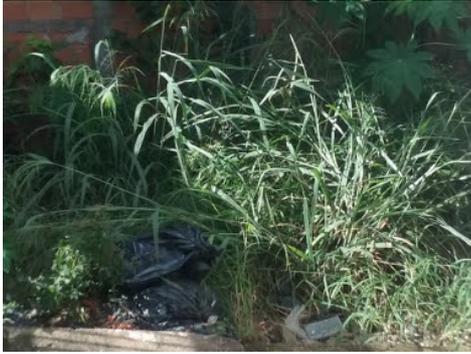
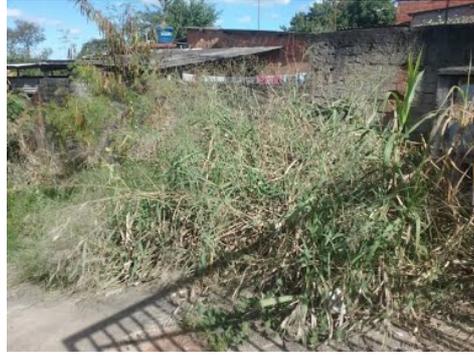
Imagem(4)

Descrição(4): Ausência de limpeza no interior da EEEB (resíduos dispostos de forma inadequada e ausência de conservação)

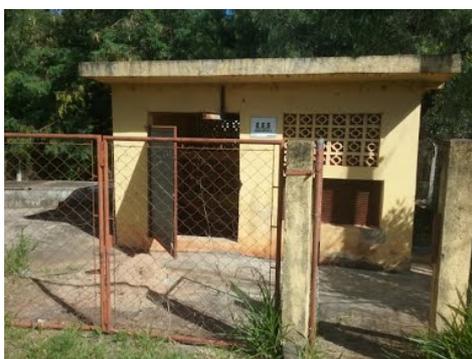
Imagem(1)

Descrição(1): Vista da EEE Bela Vista III

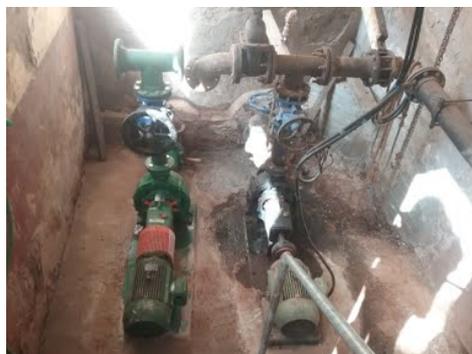
Imagem(2)

Descrição(2): Vista do interior da EEEB

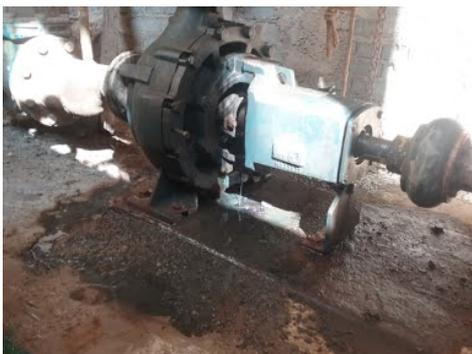
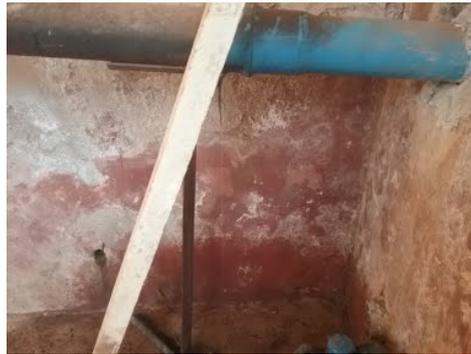
Item 7.9

Item 7.9: Existência de vazamentos aparentes (Art. 2º da Lei Federal 11.445/2007). Prazo: Imediato

Providenciar sistema de drenagem gaxetas e vedação na tubulação.

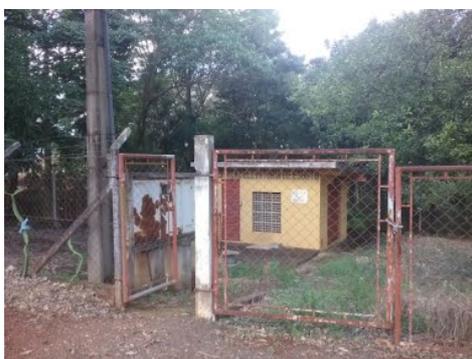
Imagem(1)

Descrição(1): Vista externa da EEEB Bela Vista IV

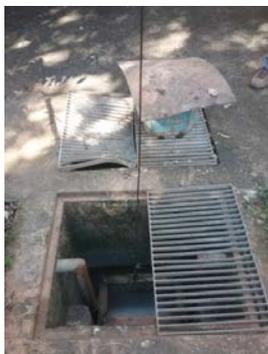
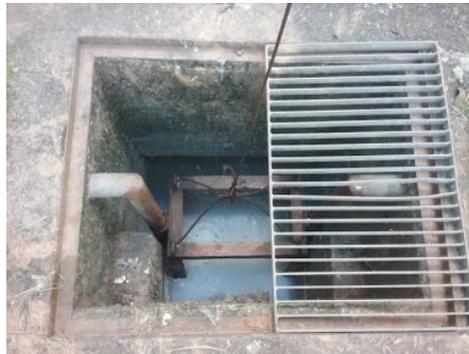
Imagem(2)

Descrição(2): Ausência de grade de proteção, no gradeamento

Instalar grade de proteção no gradeamento;

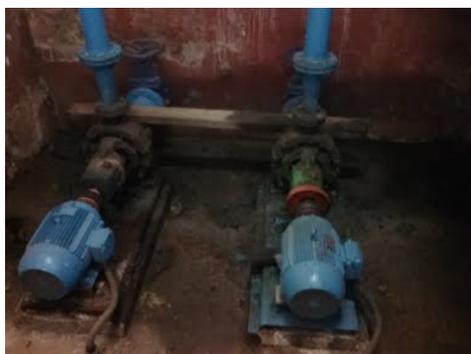
Imagem(3)

Descrição(3): Conjuntos motobomba

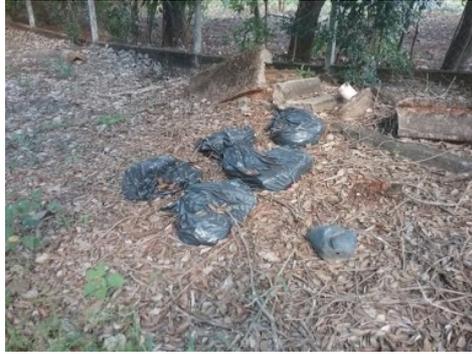
Imagem(4)

Descrição(4): Resíduos armazenados inadequadamente na estação elevatória

Dispor os resíduos do gradeamento de forma adequada;

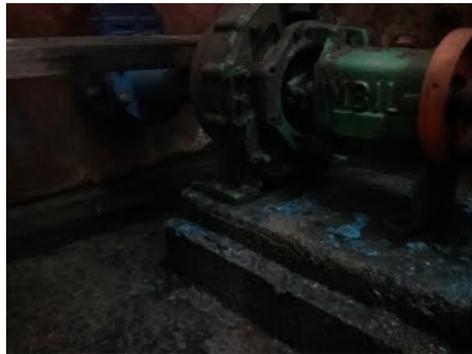
Item 7.9

Item 7.9: Existência de vazamentos aparentes (Art. 2º da Lei Federal 11.445/2007). Prazo: Imediato

Providenciar sistema de drenagem gaxetas para sanar os problema de "vazamento" na estação elevatória.

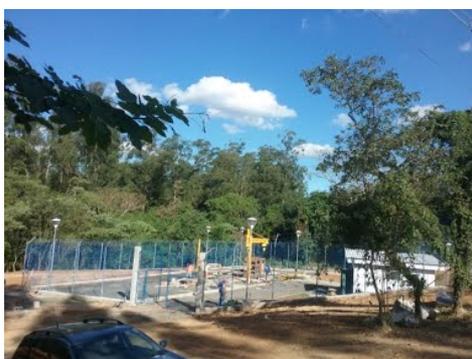
Imagem(1)

Descrição(1): Vista geral da obra em andamento da EEEB ETE Jaguari

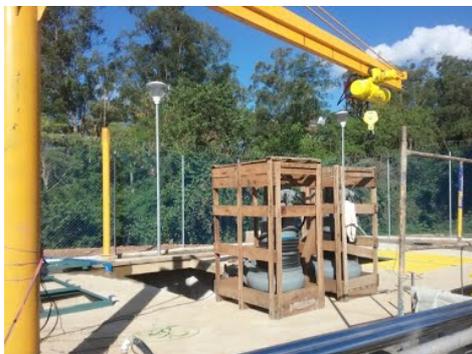
Imagem(2)

Descrição(2): Conjuntos motobomba

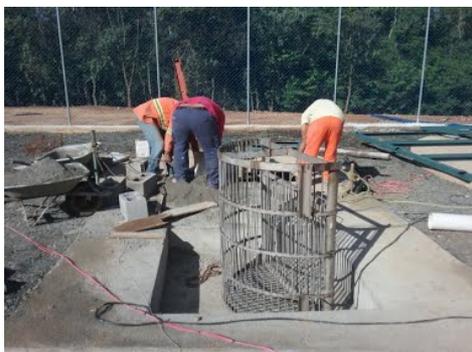
Imagem(3)

Descrição(3): Funcionários trabalhando no momento da inspeção

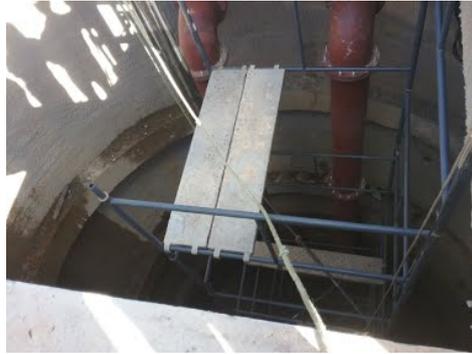
Imagem(4)

Descrição(4): Poço de sucção

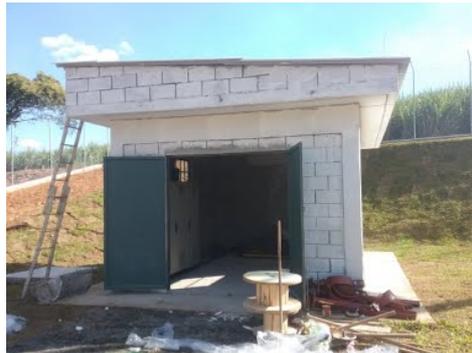
Imagem(5)

Descrição(5): Vista da ETEB ETE Jaguarí

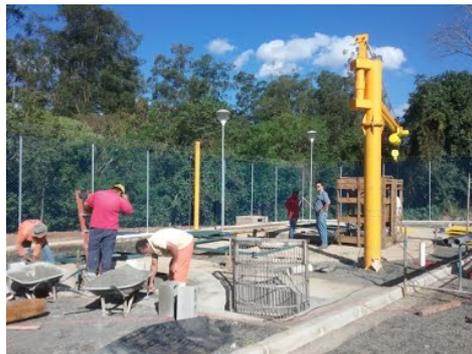
Imagem(6)

Descrição(6): Vista do interior da obra da ETEB ETE Jaguarí
