**RELATÓRIO DE FISCALIZAÇÃO TÉCNICA DOS SISTEMAS DE ÁGUA E  
ESGOTO DO MUNICÍPIO DE  
JAGUARIÚNA**

**PRESTADOR: DEPARTAMENTO DE ÁGUA E ESGOTO – DAE JAGUARIÚNA**

**Relatório R10 – Não conformidades**

**Jaguariúna, Maio de 2019**

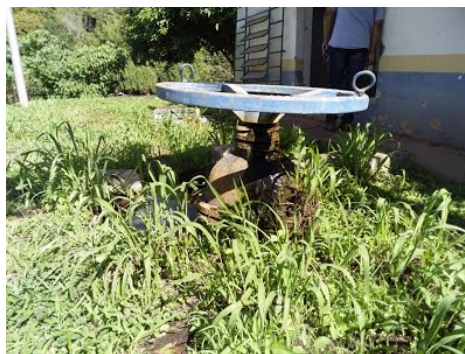
**Item 3.10:** Existência de vazamentos aparentes (Art. 2º da Lei Federal 11.445/2007). Prazo: Vencido  
**Item 3.10**

| LOCAL | ITEM | DESCRIÇÃO | PRAZO |
|---|---|---|---|
| Captação superficial – Rio Jaguari | 3.10 | Existência de vazamentos aparentes (Ver formulários) | Vencido |

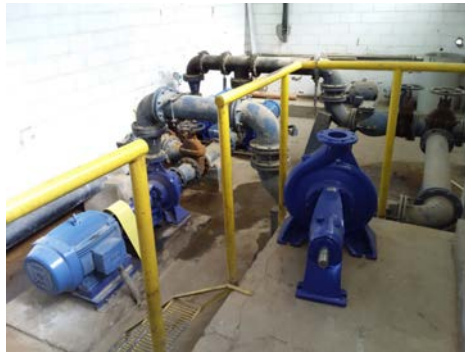
**Descrição(4):** Vazamento nos registros

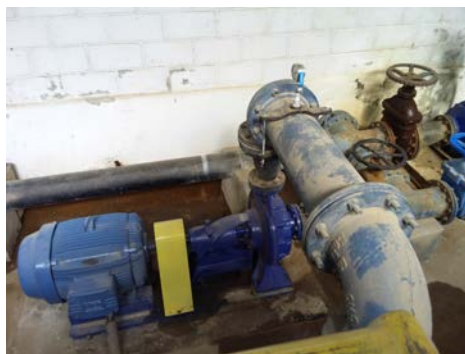
**Descrição(5):** Vazamento nos registros

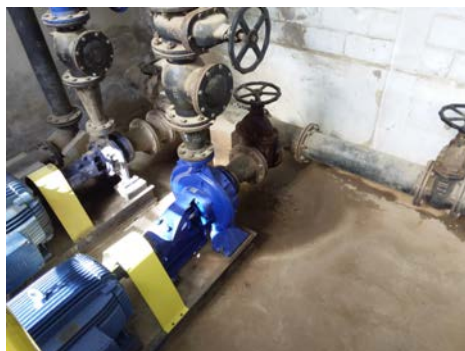
**Descrição(6):** Vazamento nos registros

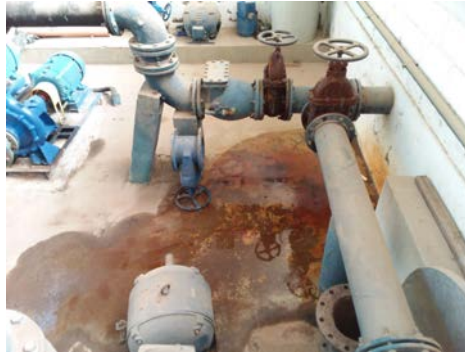
**Item 4.8**

| LOCAL | ITEM | DESCRIÇÃO | PRAZO |
|---|---|---|---|
| EEAT Central | 4.8 | Existência de vazamentos aparentes | Vencido |

**Item 4.8:** Existência de vazamentos aparentes (Art. 2º da Lei Federal 11.445/2007). Prazo: Vencido

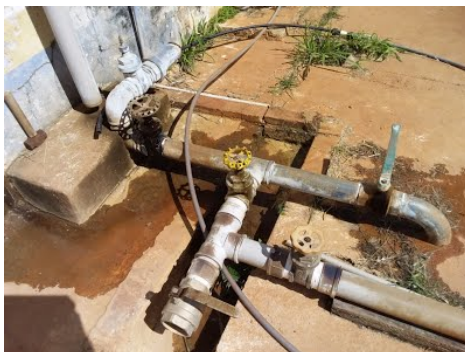
**Descrição(1):** Vazamento nas unidades da ETA

**Item 5.13:** Existência de vazamentos aparentes (Art. 2º da Lei Federal 11.445/2007). Prazo: Imediato

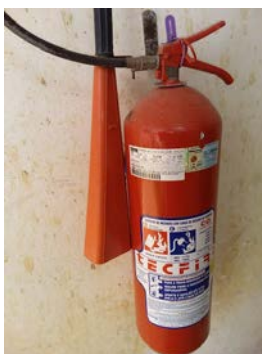
**Descrição(2):** Extintor vencido

**Item 5.14:** Extintor de incêndio com validade expirada (Art. 10.9 da NR 10 e Art. 23.1 da NR 23). Prazo: Imediato

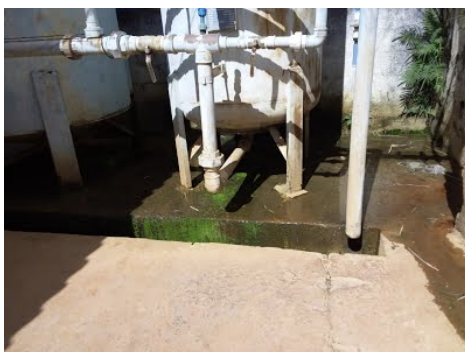
**Descrição(3):** Vazamento nas unidades

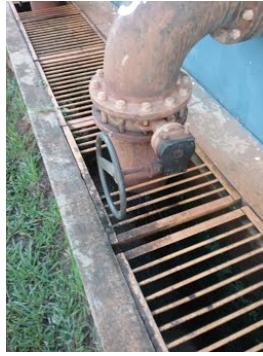
**Descrição(8):** Vazamento no registro  
**Imagem(9)**

**Item 5.13:** Existência de vazamentos aparentes (Art. 2º da Lei Federal 11.445/2007). Prazo: Vencido

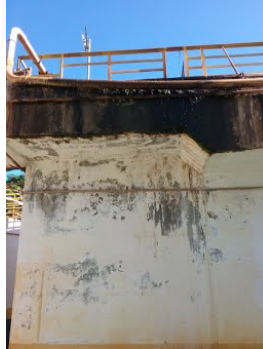
**Descrição(9):** Transbordamento da lâmina d'água na entrada da ETA  
**Imagem(10)**

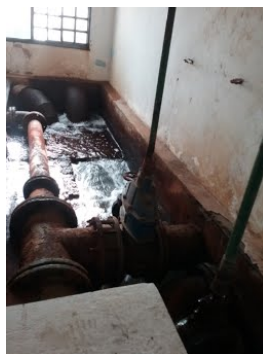
**Descrição(11):** Vazamento no registro

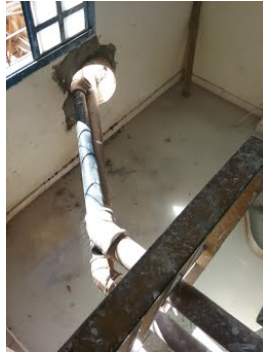
**Descrição(12):** Vazamento nas tubulações

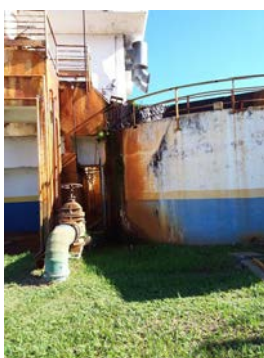
**Descrição(17):** Estrutura de entrada da ETA com vazamentos

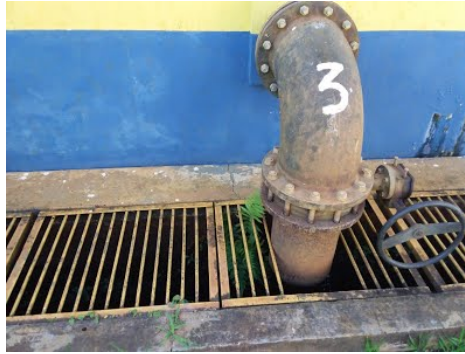
**Descrição(18):** Registros com vazamento

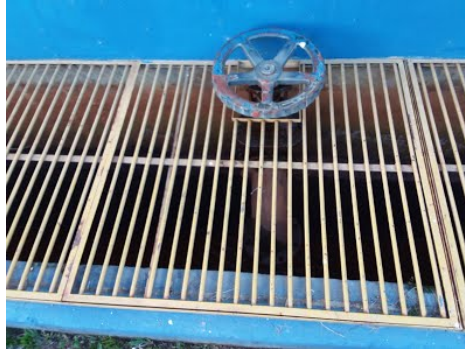
**Descrição(19):** Registros com vazamento

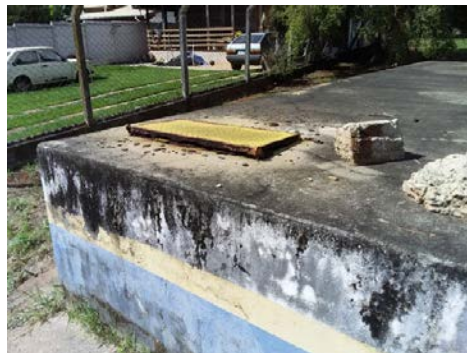
**Descrição(5):** Tampa do reservatório oxidada

**Item 6.10:** O reservatório sem tampas de inspeção em boas condições (Art. 5.13 da NBR 12217/1994). Prazo: Imediato

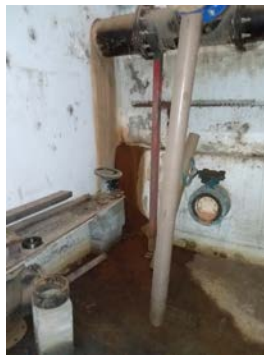
**Item 7.9**

**Item 7.9:** Existência de vazamentos aparentes (Art. 2º da Lei Federal 11.445/2007). Prazo: Vencido

**Informações complementares:** Verificou-se durante a inspeção que existem infiltrações de água/esgoto pelas paredes do poço seco, podendo ser decorrente do próprio canal de entrada ou de água natural do solo. Os vazamentos provenientes das instalações hidráulicas aparentemente foram sanados.
