**RELATÓRIO DE FISCALIZAÇÃO TÉCNICA DO SISTEMA DE
ABASTECIMENTO DE ÁGUA DO MUNICÍPIO DE
RIO CLARO**

PRESTADOR: DAAE – DEPARTAMENTO DE ÁGUA E ESGOTOS DE RIO CLARO

Relatório R10 – Não Conformidades

Americana, maio de 2018

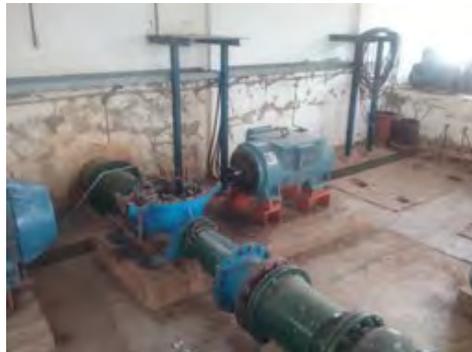
Item 3.3

Item 3.3: Ausência de conjunto moto-bomba reserva (Art. 5.3.2 da NBR 12214/1992). Prazo: Em até 180 dias

Informações complementares: Apenas 1 bomba reserva instalada.

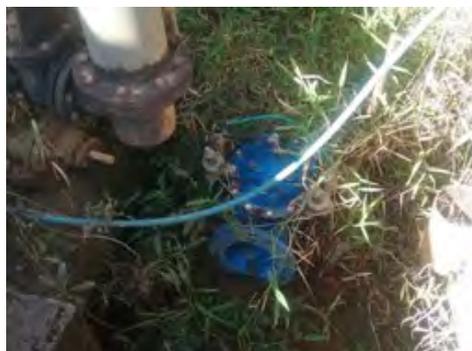
Item 3.10

Item 3.10: Existência de vazamentos aparentes (Art. 2º da Lei Federal 11.445/2007). Prazo: Imediato

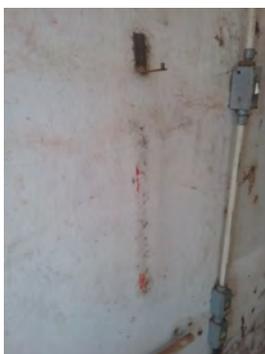
Item 4.4

Item 4.4: Ausência de extintor de incêndio (Art. 10.9 da NR 10 e Art. 23.1 da NR 23). Prazo: Imediato

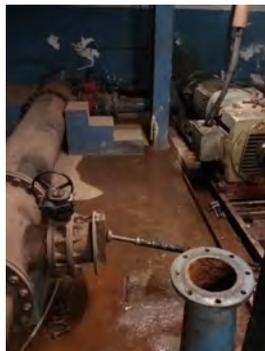
Item 4.7

Item 4.7: Drenagem inadequada de água de lubrificação de gaxetas (Art. 5.5.2.1 da NBR 12214/1992).

Prazo: Em até 180 dias

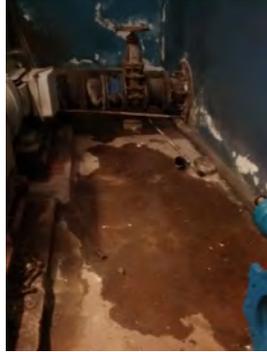
Item 4.8

Item 4.8: Existência de vazamentos aparentes (Art. 2º da Lei Federal 11.445/2007). Prazo: Imediato

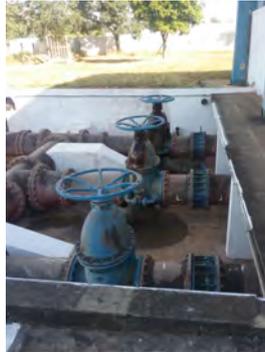
Descrição(1): Vazamento na válvula de registro

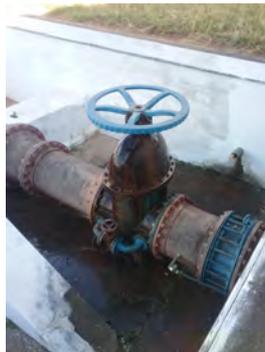
Descrição(2): Detalhe do vazamento no registro

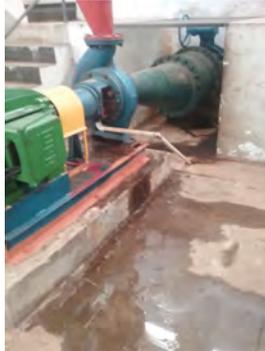
Item 4.7

Item 4.7: Drenagem inadequada de água de lubrificação de gaxetas (Art. 5.5.2.1 da NBR 12214/1992).
Prazo: Em até 180 dias

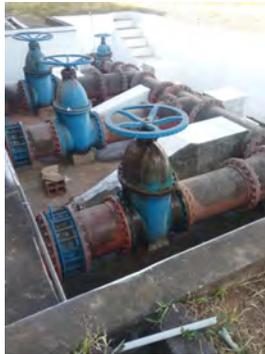
Item 4.8

Item 4.8: Existência de vazamentos aparentes (Art. 2º da Lei Federal 11.445/2007). Prazo: Imediato

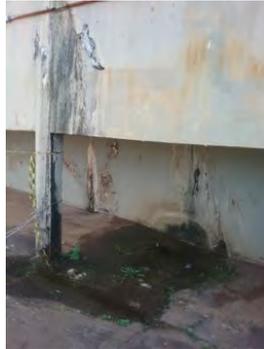
Descrição(1): Detalhe da parede externa da ETA com trincas e infiltração

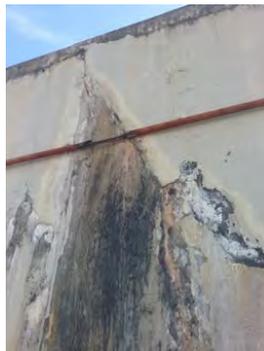
Descrição(2): Detalhe da parede externa da ETA com trincas e infiltração/ fiação exposta

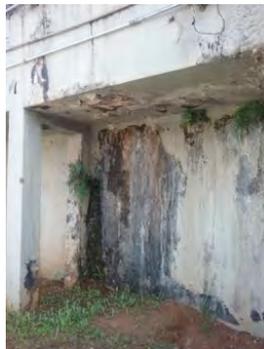
Descrição(3): Detalhe da parede externa da ETA com trincas e infiltração

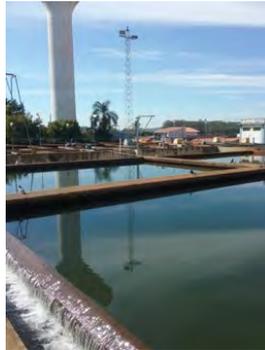
Item 5.12

Item 5.12: Existência de locais sem guarda-corpos ou escadas adequadas (Art. 5.21.1 da NBR 12216/1992). Prazo: Imediato

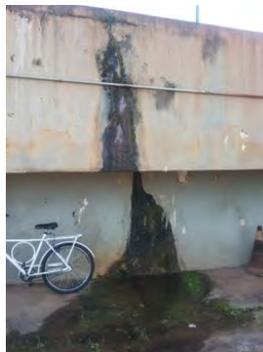
Item 5.13

Item 5.13: Existência de vazamentos aparentes (Art. 2º da Lei Federal 11.445/2007). Prazo: Imediato

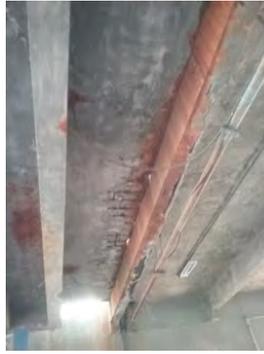
Descrição(3): Vista inferior da laje onde estão localizados os tanques de dosagem de produto químico apresentando armadura exposta em processo de corrosão.

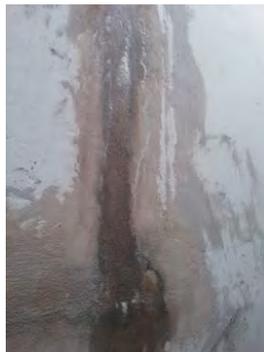
Descrição(9): Pontos de infiltração dos tanques novos (ampliação da ETA II) recém reparados.

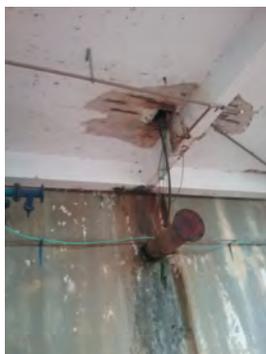
Descrição(21): Detalhe da laje da ETA II com armadura exposta - Próximo à saída dos filtros

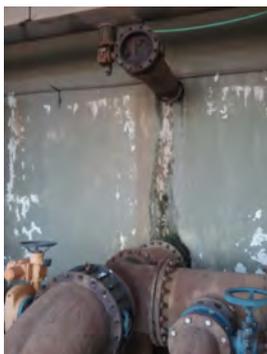
Descrição(22): Detalhe do vazamento na ETA II - Próximo à saída dos filtros
Imagem(23)

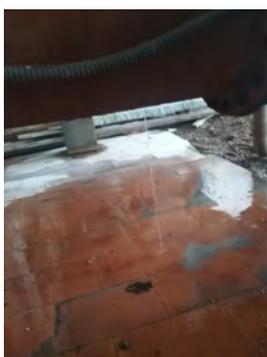
Descrição(23): Detalhe do vazamento na ETA II - Próximo à saída dos filtros

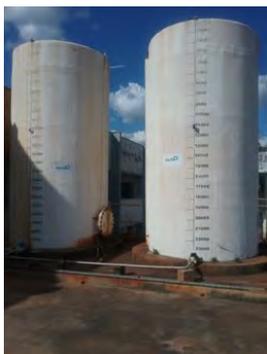
Item 5.11

Item 5.11: Estocagem inadequada de produtos químicos (Art. 5.15 da NBR 12216/1992). Prazo: Imediato

Informações complementares: Implantar sistemas de contenção para os tanques de armazenamento do produtos químicos desprovidos desse dispositivo.

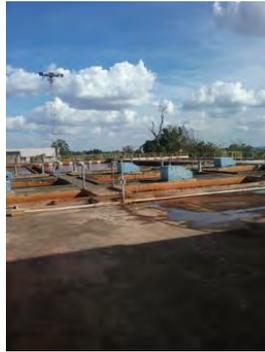
Item 5.12

Item 5.12: Existência de locais sem guarda-corpos ou escadas adequadas (Art. 5.21.1 da NBR 12216/1992). Prazo: Imediato

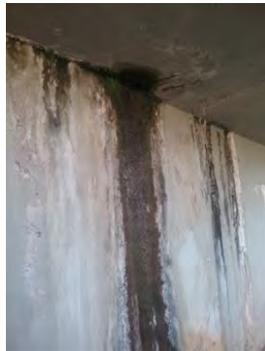
Item 5.13

Item 5.13: Existência de vazamentos aparentes (Art. 2º da Lei Federal 11.445/2007). Prazo: Imediato

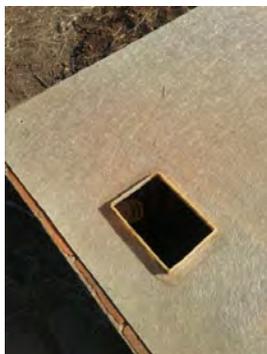
Item 6.9

Item 6.9: Inexistência de telas de proteção contra entrada de insetos e pequenos animais nas tubulações de ventilação (Art. 5.14 da NBR 12217/1994). Prazo: Imediato
