**RELATÓRIO DE FISCALIZAÇÃO TÉCNICA DOS SISTEMAS ESGOTO DO  
MUNICÍPIO DE  
SALTO**

**PRESTADOR: CONASA SANESALTO**

**Relatório R10 – Não-Conformidades**

**Americana, novembro de 2017**

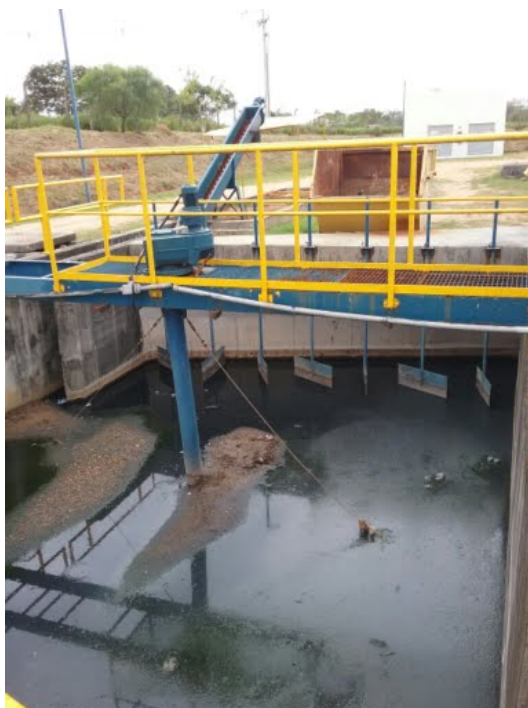
**Imagem(1)**

**Descrição(1):** Desarenador fora de operação para limpeza. Detalhe para oxidação da passagem

**Item 8.14:** Escadas e guarda-corpos existentes em condições inadequadas (Art. 5.8 da NBR 12209/1992). Prazo: Imediato

**Informações complementares:** Adequar os guarda-corpos oxidados dos reatores anaeróbios, e passagem da caixa de areia direita. Recomenda-se analisar estrutura dos reatores anaeróbios, haja vista algumas fissuras nas instalações.

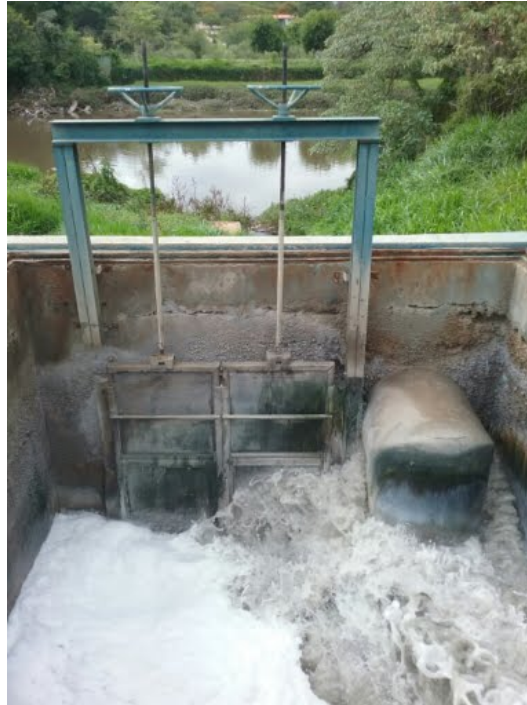
**Imagem(2)**

**Descrição(2):** Saída do efluente

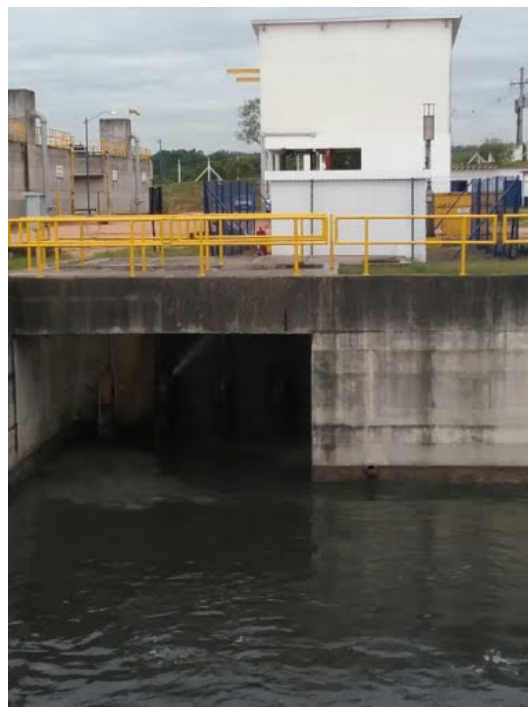
**Item 8.16**

**Item 8.16:** Existência de vazamentos aparentes (Art. 2º da Lei Federal 11.445/2007). Prazo: Imediato
