RELATÓRIO DE FISCALIZAÇÃO TÉCNICA NO MUNICÍPIO DE
LIMEIRA

PRESTADOR: BRK AMBIENTAL – LIMEIRA S/A

**Relatório R11 – Continuação da verificação das demandas
apresentadas pela
Secretaria Municipal de Obras e Serviços Públicos de Limeira**

Americana, fevereiro de 2019

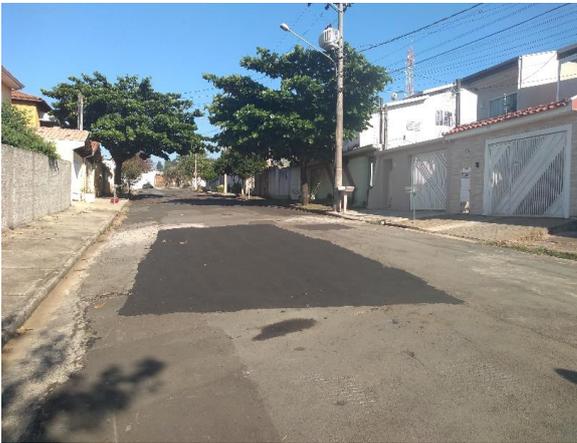
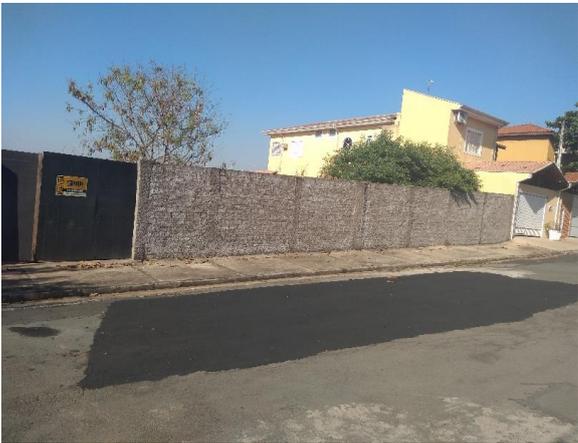
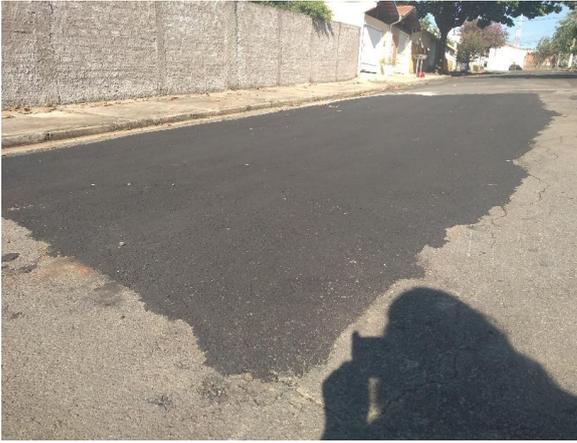
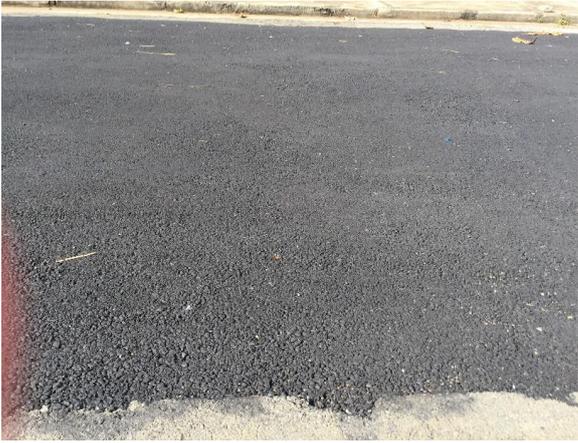
PONTO 9	
LOCALIZAÇÃO:	ENDEREÇO:

Rua: Moacir de Campos Bairro: Vila Elisa Fumagalli Limeira - SP
	OFÍCIO:
	OF. DSD Nº0030/2019
	MOTIVO:
	Vala aberta na Rua Moacir de Campos.
IMAGENS

ANÁLISE	
Foi verificado que o fechamento da vala foi executado.

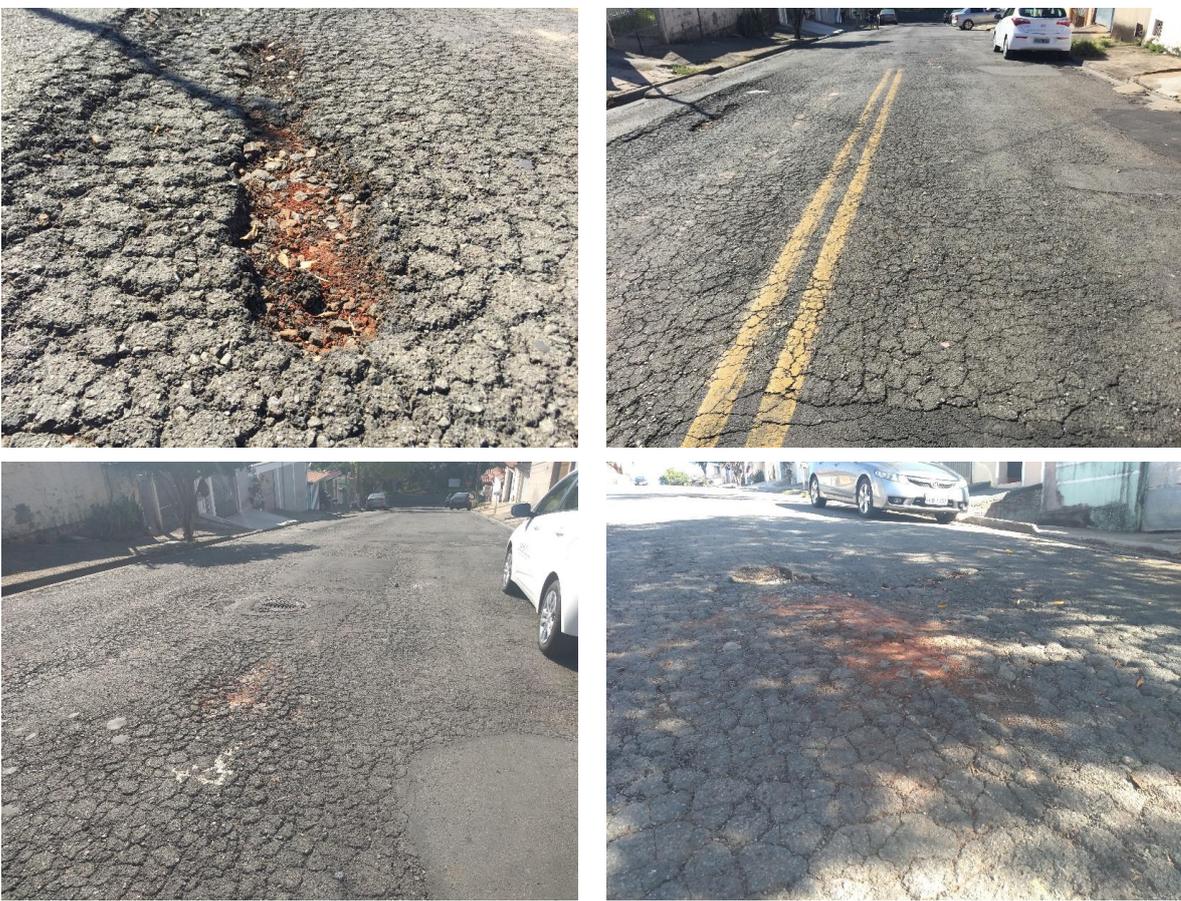
PONTO 10	
LOCALIZAÇÃO:	ENDEREÇO:

Rua: Joaquim Prado Bairro: Jardim Novo Horizonte Limeira - SP
	OFÍCIO:
	OF. DSD Nº1510/2018 e OF. DSD Nº1285/2018
MOTIVO:	
Trechos com asfalto se desfazendo em virtude do elevado trânsito de caminhões das obras da ETE Tatu localizados na Rua Joaquim Prado.	
IMAGENS

ANÁLISE	
<p>O local inspecionado apresenta ao longo de toda área diversos trechos com presença de trincas interligadas e pontos onde o revestimento já está em grau elevado de degradação, apresentando o desprendimento dos agregados e a formação de aberturas no pavimento.</p>

O Contrato de Concessão e o Código de Obras do Município de Limeira não abordam em seu escopo a obrigatoriedade de realizar reconstituição de pavimento em vias públicas por problemas ocasionados devido ao elevado trânsito de veículos pesados. Portanto, as partes devem acordar-se em relação aos relatos de trechos de asfalto se desfazendo nas Ruas Joaquim Prado, Luiz Cagnin e Antônio Sebastião Poletti.

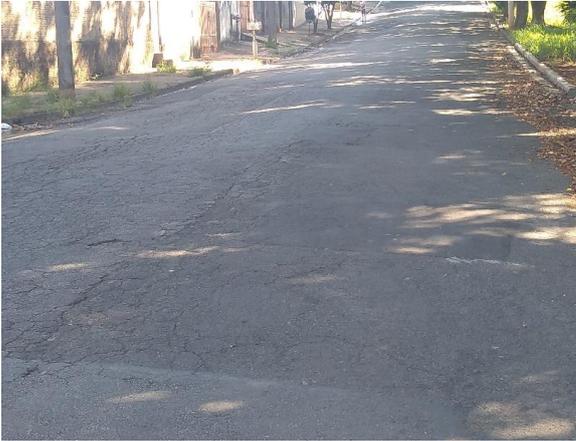
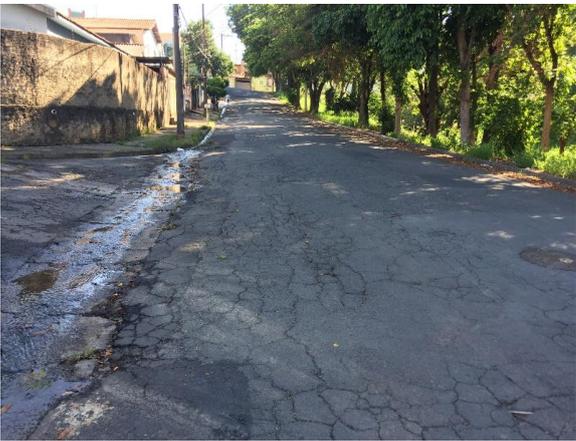
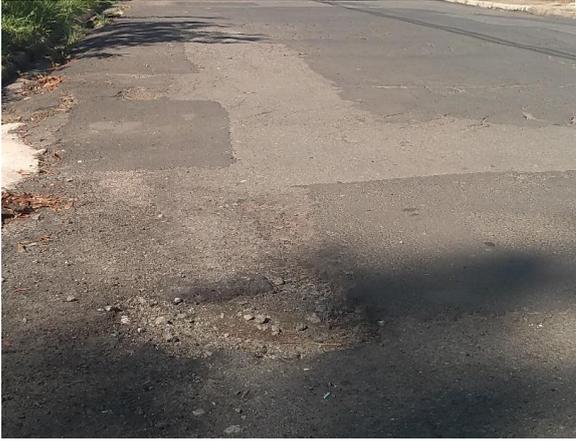
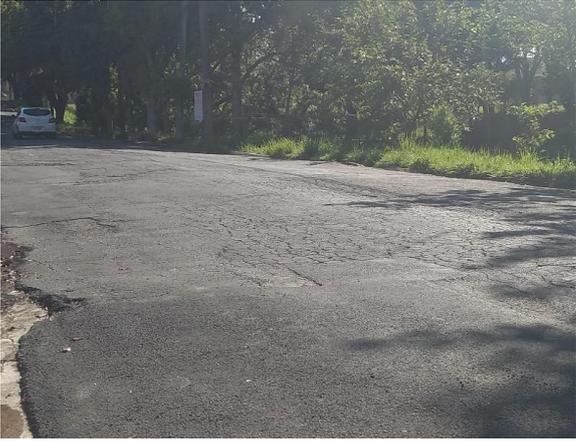
PONTO 11	
LOCALIZAÇÃO:	ENDEREÇO:

Rua: Luiz Cagnin Bairro: Jardim Novo Horizonte Limeira - SP
	OFÍCIO
	OF. DSD Nº1510/2018 e OF. DSD Nº1285/2018
	MOTIVO
	Trechos com asfalto se desfazendo em virtude do elevado trânsito de caminhões das obras da ETE Tatu localizados na Rua Luiz Cagnin.
IMAGENS

ANÁLISE	
<p>O local inspecionado possui diversos trechos com presença de trincas e desprendimento dos agregados com a formação de aberturas no pavimento.</p>

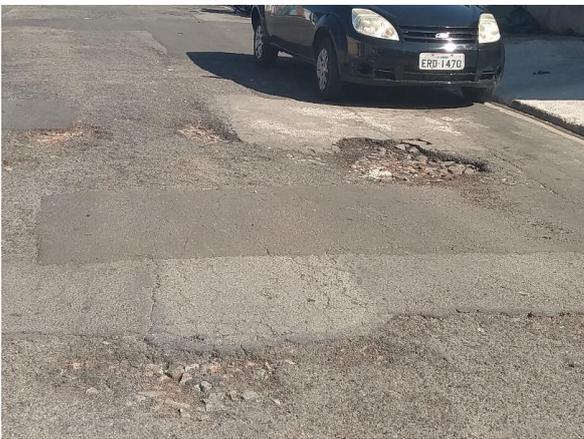
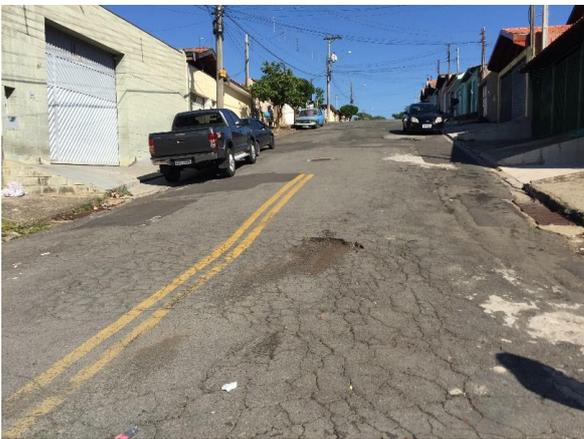
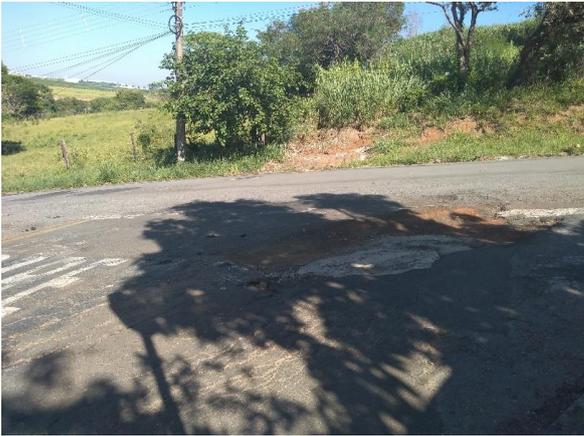
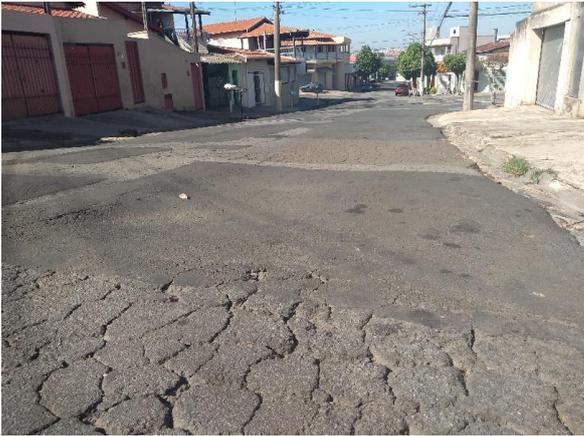
PONTO 12	
<p>LOCALIZAÇÃO:</p>

<p>ENDEREÇO:</p> <p>Rua: Rua Antônio Sebastião Poletti Bairro: Jardim Novo Horizonte Limeira - SP</p> <p>OFÍCIO</p> <p>OF. DSD Nº1510/2018 e OF. DSD Nº1285/2018</p> <p>MOTIVO</p> <p>Trechos com asfalto se desfazendo em virtude do elevado trânsito de caminhões das obras da ETE Tatu localizados na Rua Antônio Sebastião Poletti.</p>
IMAGENS

ANÁLISE	
<p>A rua em questão possui diversos trechos com trincas interligadas e desprendimento dos agregados com a formação de aberturas no pavimento.</p>

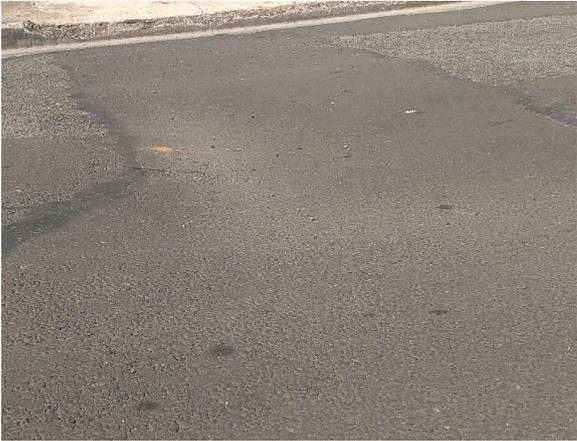
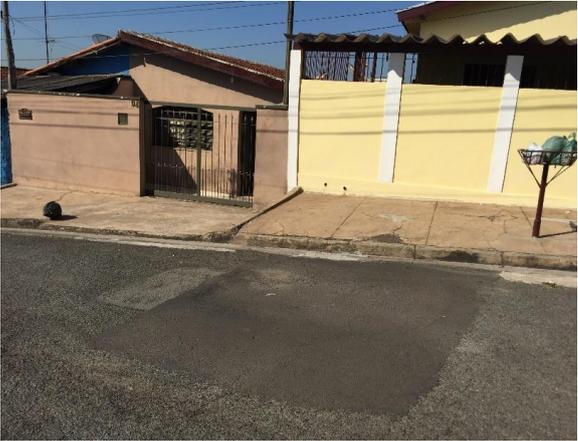
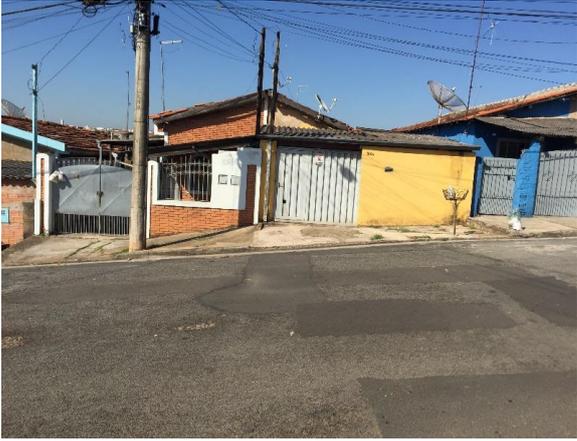
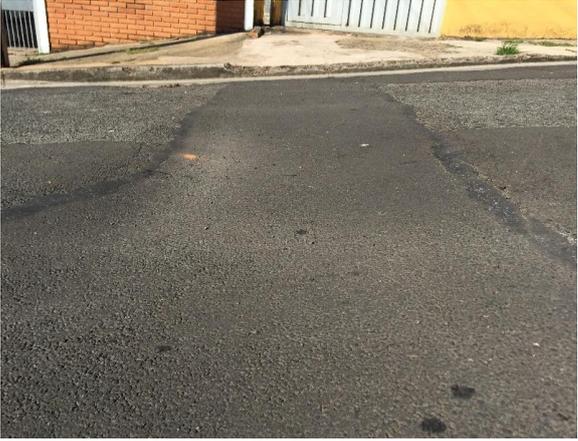
PONTO 13	
LOCALIZAÇÃO:	ENDEREÇO:

<p>Rua: Antônio Sebastião Poletti Bairro: Jardim Novo Horizonte Limeira - SP</p>
	OFÍCIO
	OF. DSD Nº1320/2018 e OF. DSD Nº1205/2018
	MOTIVO
	Reclamação sobre o serviço de recomposição asfáltica realizada no Bairro Jardim Novo Horizonte.
IMAGENS

ANÁLISE	
Foram encontrados pontos com afundamento da superfície e formação de desnível em relação ao greide e a seção transversal do pavimento existente.

Assim, a Concessionária BRK Ambiental deverá providenciar a recomposição asfáltica dos trechos mencionados no Ponto 13 e adjacências respeitando, no mínimo, o padrão e qualidade do asfalto original, conforme instrução para recomposição asfáltica do Termo de Aditamento nº 12 - Anexo do XII e Resolução ARES-PCJ Nº 50/2014.

A penalidade de **ADVERTÊNCIA** para que a Concessionária providencie a recomposição asfáltica com no mínimo o padrão de qualidade do pavimento original em **até 10 dias, sob pena de aplicação de penalidade de multa, conforme disposto na Cláusula 16 do Contrato de Concessão**, no ponto com a seguinte endereço:

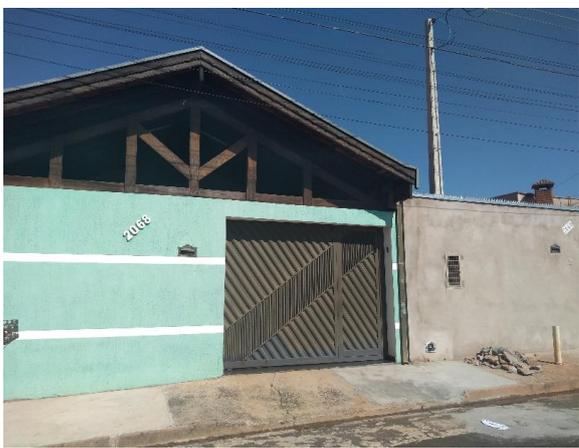
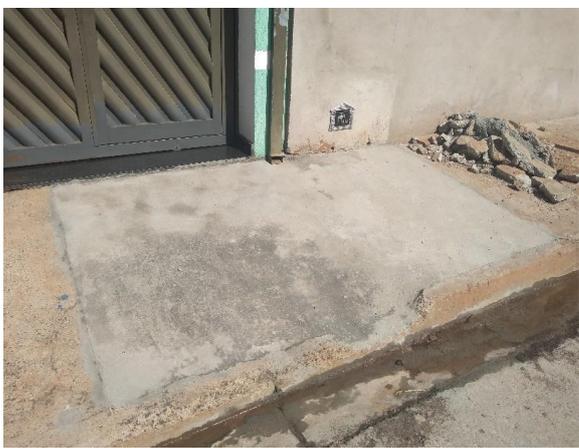
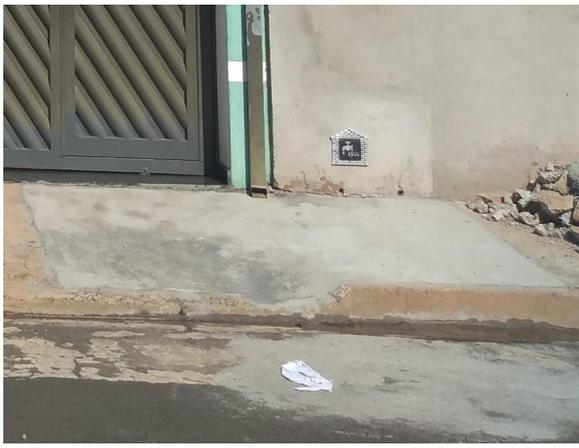
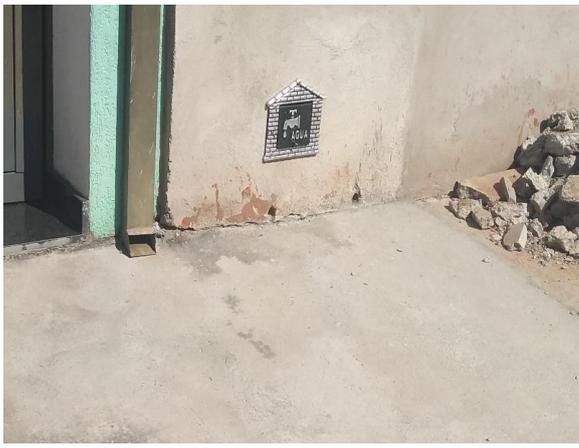
PONTO 14	
LOCALIZAÇÃO:	ENDEREÇO:

<p>Avenida Fausto Esteves dos Santos nº 2060 Bairro: Conj. Res. Victor D'andrea Limeira - SP</p>
	OFÍCIO: OF. DSD Nº0065/2019
	OF. DSD Nº0065/2019
	MOTIVO
	Impedimento de moradora de sair com seu veículo na garagem.
IMAGENS

ANÁLISE	
Foi constatado que a recomposição da calçada foi realizada.

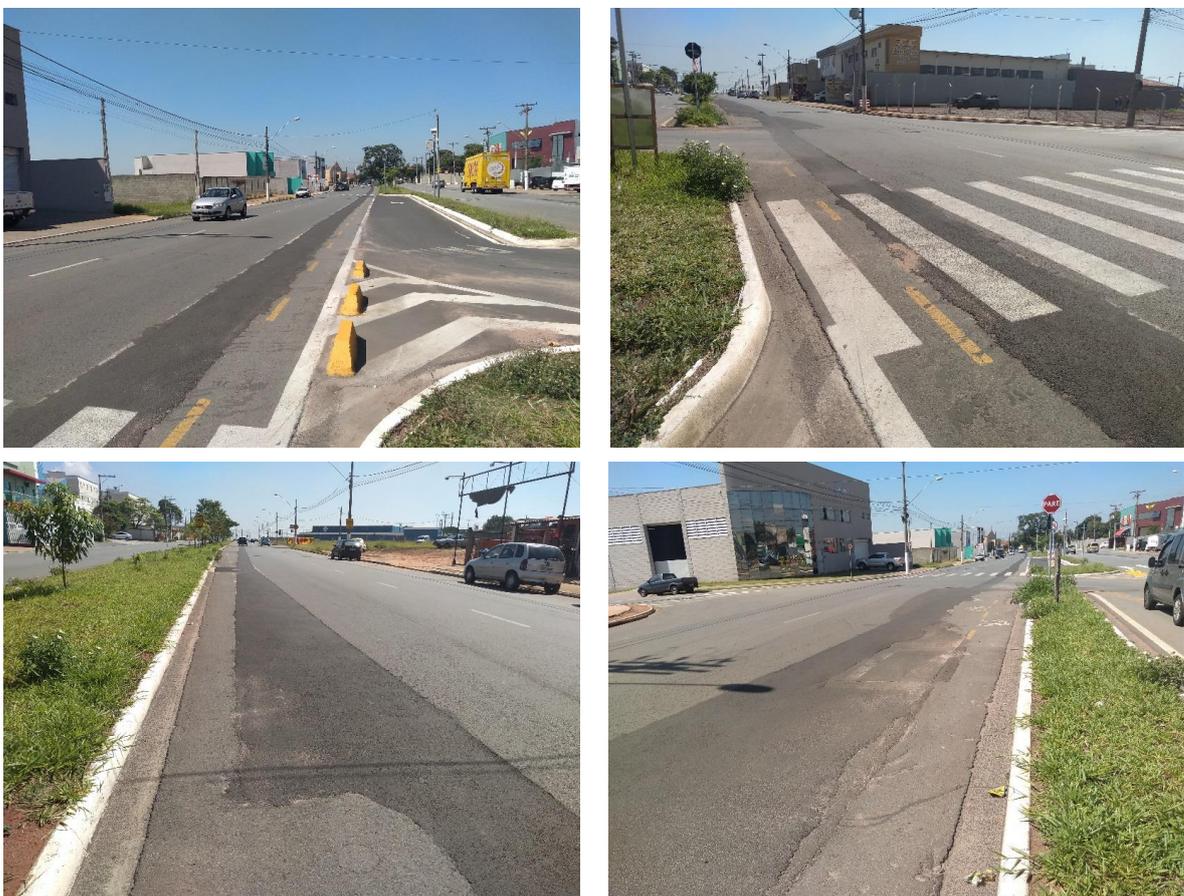
PONTO 15	
<p>LOCALIZAÇÃO:</p>

<p>ENDEREÇO:</p> <p>Avenida: Lauro Correia da Silva Referência: Trecho entre Supermercado QualyMais e a rotatória do Supermercado Sempre Vale Limeira - SP</p> <p>OFÍCIO:</p> <p>OF. DSD Nº1668/2018 e OF. DSD Nº1382/2018</p> <p>MOTIVO:</p> <p>Falta de sinalização de solo.</p>
IMAGENS

ANÁLISE	
<p>Foi verificado que devido a reconstituição do pavimento asfáltico, um pequeno trecho da via ficou sem a sinalização da ciclofaixa.</p>

O Contrato de Concessão prevê a recomposição de pavimento, mas não a execução da sinalização de solo pela Concessionária e o Código de Trânsito atribui a competência municipal de manutenção de sinalização, a saber:

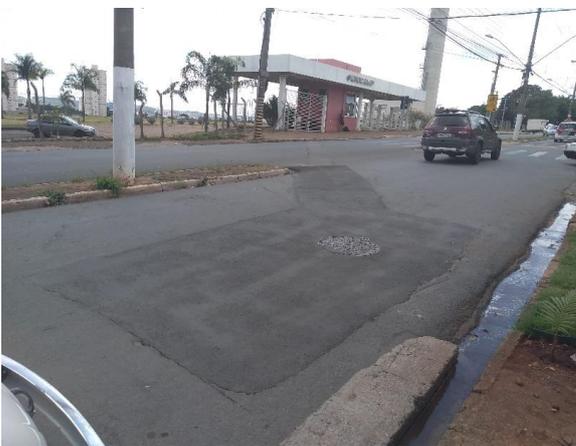
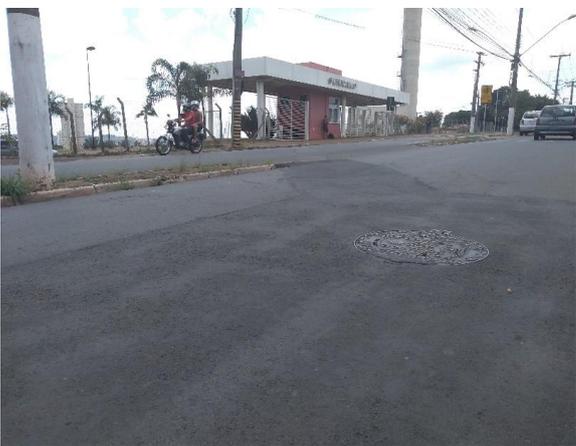
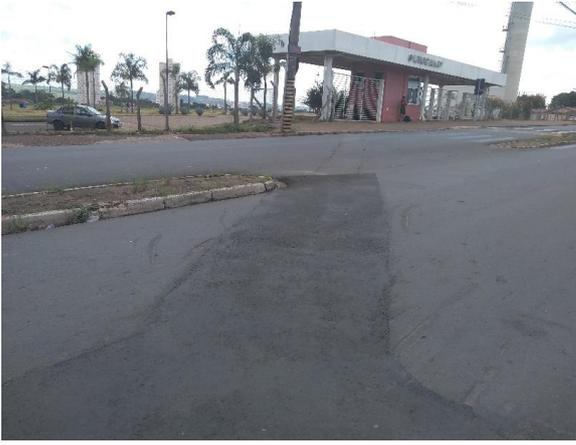
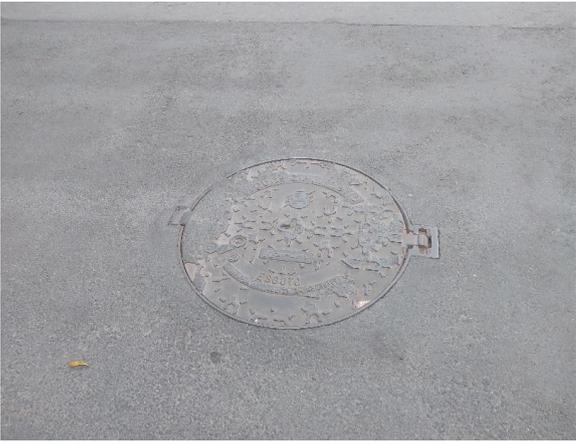
PONTO 16	
LOCALIZAÇÃO:	ENDEREÇO

<p>Avenida: Cônego Manoel Alves Referência: Em frente a Portaria da UNICAMP Limeira - SP</p>
	OFÍCIO
	OF. DSD Nº1541/2018
	MOTIVO
	Afundamento da capa asfáltica sobre a vala da rede e ao redor do PV.
IMAGENS

ANÁLISE	
<p>O acabamento do pavimento está regular. Através de inspeção visual não pudemos apontar nenhuma anomalia acentuada, estando, aparentemente, conformado com o pavimentação existente e apresentando uma superfície de rolamento dentro dos padrões esperados.</p>

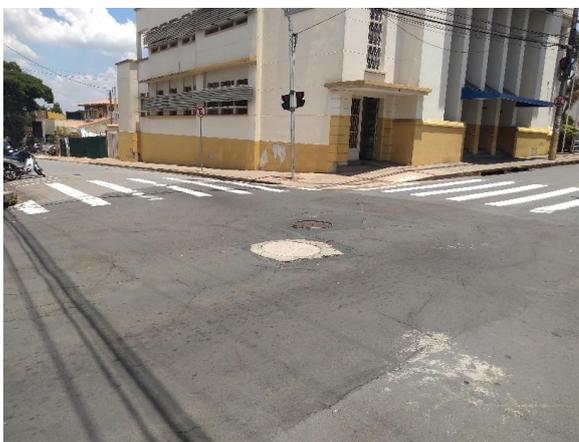
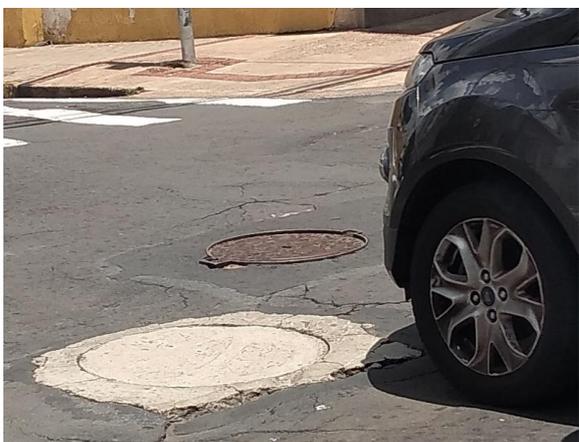
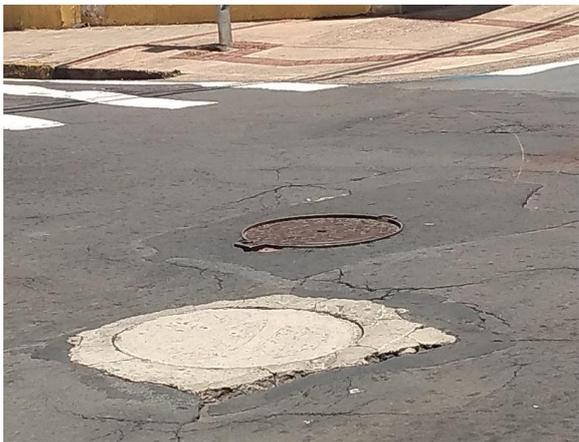
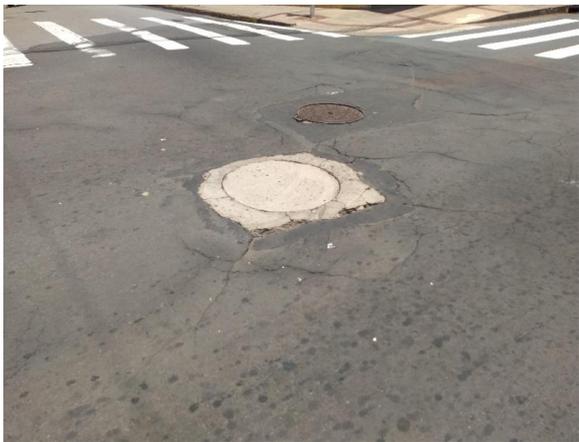
PONTO 17	
LOCALIZAÇÃO:	ENDEREÇO

Rua: Boa Morte Referência: Cruzamento com a Rua Tiradentes Limeira - SP
	OFÍCIO
	OF. DSD Nº1542/2018
	MOTIVO
	Afundamento do pavimento ao redor do PV.
IMAGENS

ANÁLISE	
<p>Durante a inspeção não foi observado desnível no ponto em questão. Aparentemente o revestimento ao redor do PV encontra-se conformado com a pavimentação existente, entretanto, não foi possível realizar análise mais próxima do local devido ao tráfego intenso e constante do cruzamento.</p>
