**RELATÓRIO DE FISCALIZAÇÃO TÉCNICA DOS SISTEMAS DE ÁGUA E  
ESGOTO DO MUNICÍPIO DE  
MOGI MIRIM**

**PRESTADOR: SAAE - SERVIÇO AUTÔNOMO DE AGUA E ESGOTOS DE MOGI MIRIM**

**Relatório R11 – Verificação de Não Conformidades**

**Americana, junho de 2019**

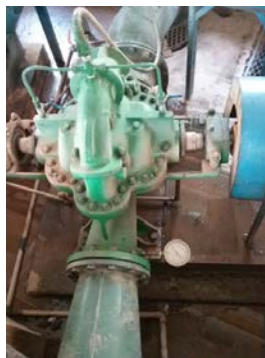
**Item 3.9**

| <b>NÃO CONFORMIDADES – Sistema de Abastecimento de Água e Sistema de Esgotamento Sanitário</b> | | | |
|---|---|---|---|
| | 3.9 | Drenagem inadequada de água de lubrificação de gaxetas | Em até 180 dias |

**Item 3.9:** Drenagem inadequada de água de lubrificação de gaxetas (Art. 5.5.2.1 da NBR 12214/1992). Prazo: Em até 180 dias

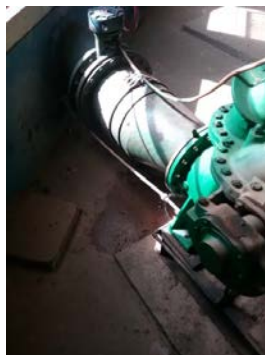
**Item 3.10**

| <b>NÃO CONFORMIDADES – Sistema de Abastecimento de Água e Sistema de Esgotamento Sanitário</b> | | | |
|---|---|---|---|
| | 3.10 | Existência de vazamentos aparentes | Imediato |

**Item 3.10:** Existência de vazamentos aparentes (Art. 2º da Lei Federal 11.445/2007). Prazo: Imediato

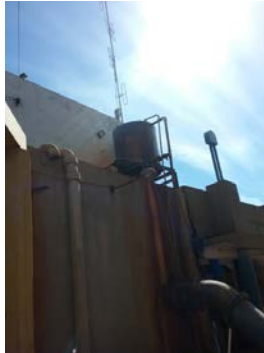
**Imagem(6)**

| <b>NÃO CONFORMIDADES – Sistema de Abastecimento de Água e Sistema de Esgotamento Sanitário</b> | | | |
|---|---|---|---|
| | 5.11 | Estocagem inadequada de produtos químicos | Em até 180 dias |

**Descrição(6):** Dosagem de cloreto férrico na entrada - Estocagem inadequada

**Item 5.11:** Estocagem inadequada de produtos químicos (Art. 5.15 da NBR 12216/1992). Prazo: Em até 180 dias

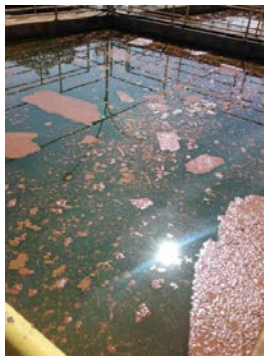
**Imagem(15)**

**Descrição(15):** Flocculadores com nata

**Informações complementares:** Durante a inspeção foi constatado que a ETA está operando além da sua capacidade, sendo que as unidades trabalham além da cota de projeto, estando afogada. Também foi observada grande quantidade de flocos flotando na unidade de floculação, indicando alguma deficiência no processo.

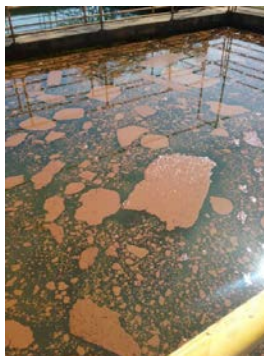
**Imagem(16)**

**Descrição(16):** Flocculadores com nata

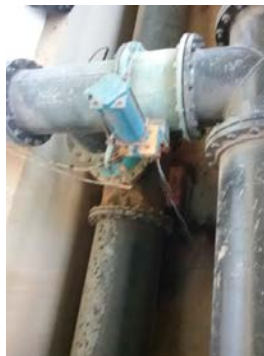
**Item 5.13**

| <b>NÃO CONFORMIDADES – Sistema de Abastecimento de Água e Sistema de Esgotamento Sanitário</b> | | | |
|---|---|---|---|
| | 5.13 | Existência de vazamentos aparentes (válvula da saída do filtro) | Imediato |

**Item 5.13:** Existência de vazamentos aparentes (Art. 2º da Lei Federal 11.445/2007). Prazo: Imediato

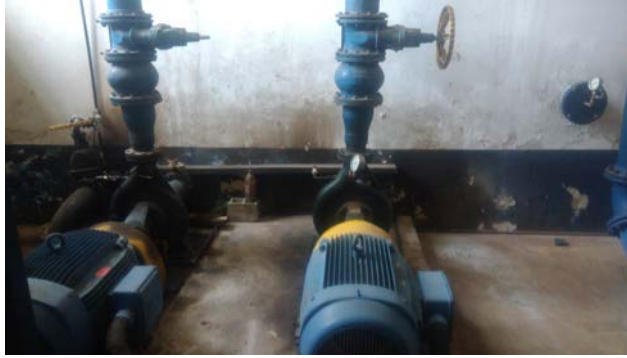
**Imagem(4)**

**Descrição(4):** Detalhe do conjunto moto-bomba

**Recomendação:** Conforme Relatório Técnico nº 0319 da inspeção realizada pela WFER em 21/03/2019, o equipamento BCEN-006 - BOMBA 02 da EEAT CATARINO MARANGONI apresenta indícios de cavitação. Solicitamos executar as recomendações da OS 319\_07: Checar tubulação de sucção e rotor da bomba quanto a possíveis obstruções.

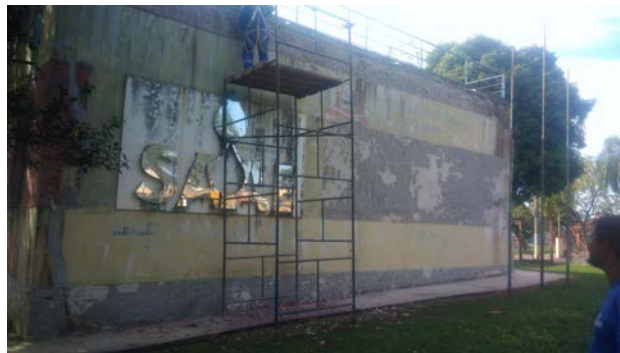
**Imagem(3)**

**Descrição(3):** Vista do reservatório (em reforma)

**Informações complementares:** Foi feita apenas inspeção visual, uma vez que o reservatório encontrava-se em processo de reforma geral.
