**RELATÓRIO DE FISCALIZAÇÃO TÉCNICA DOS SISTEMAS DE ESGOTO DO  
MUNICÍPIO DE  
SALTO**

**PRESTADOR: CONASA SANESALTO**

**Relatório R11 – Não Conformidades**

**Americana, agosto de 2018**

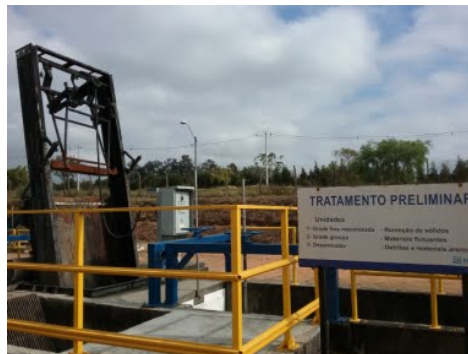
**Imagem(1)**

**Descrição(1):** Tratamento preliminar: gradeamentos grosseiro e fino

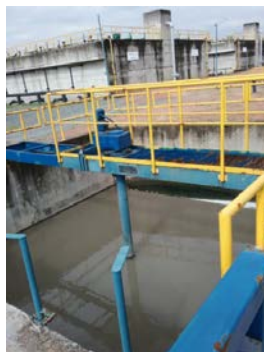
**Imagem(2)**

**Descrição(2):** Desarenador em funcionamento no momento da fiscalização

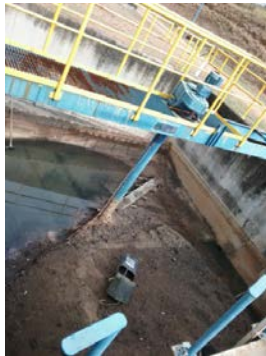
**Imagem(3)**

**Descrição(3):** Desarenador aguardando limpeza manual

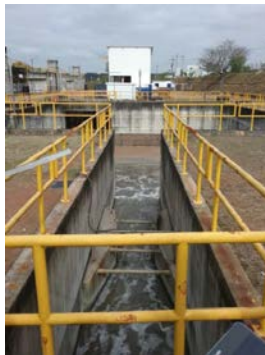
**Imagem(4)**

**Descrição(4):** Calha Parshall

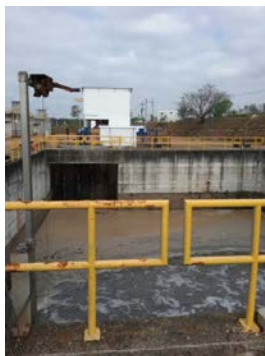
**Imagem(5)**

**Descrição(5):** Tanque de equalização e 4 conjuntos de recalque para os reatores anaeróbios (UASB)

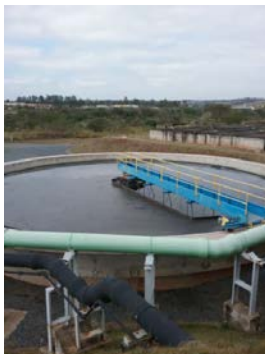
**Imagem(6)**

**Descrição(6):** Decantador secundário

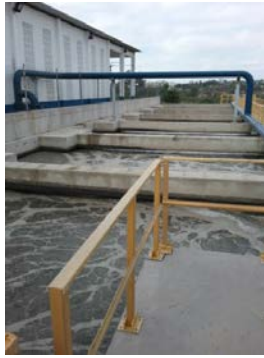
**Imagem(7)**

**Descrição(7):** Lodos ativados

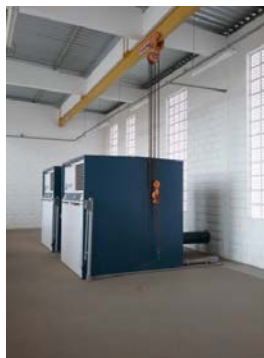
**Imagem(8)**

**Descrição(8):** 2 sopradores

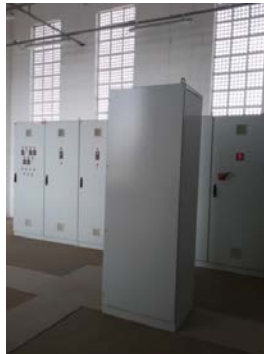
**Imagem(9)**

**Descrição(9):** Paineis elétricos

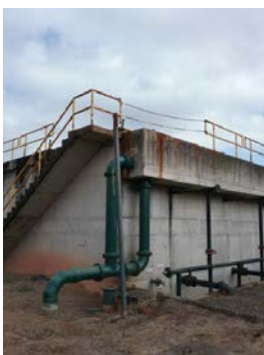
**Item 8.14**

<b>NÃO CONFORMIDADES – Sistema de Esgotamento Sanitário</b>			
<b>LOCAL</b>	<b>ITEM</b>	<b>DESCRIÇÃO</b>	<b>PRAZO</b>
ETE Santa Isabel	8.14	Escadas e guarda-corpos existentes em condições inadequadas	IMEDIATO (vencida em 02/12/2017)

**Item 8.14:** Escadas e guarda-corpos existentes em condições inadequadas (Art. 5.8 da NBR 12209/1992).  
Prazo: Imediato
