**RELATÓRIO DE FISCALIZAÇÃO TÉCNICA DOS SISTEMAS DE ÁGUA DO
MUNICÍPIO DE
LIMEIRA**

PRESTADOR: BRK AMBIENTAL – LIMEIRA S/A

Relatório R12 – Verificação de Não Conformidades

Americana, março de 2019

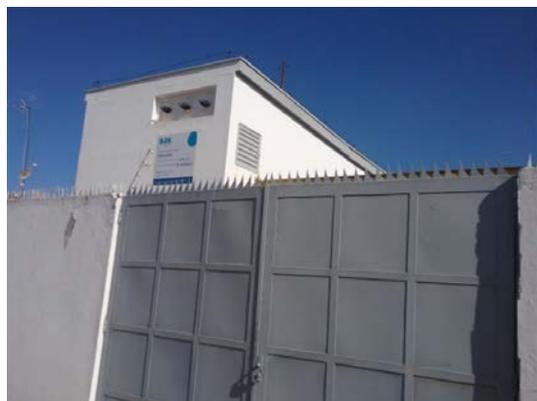
Imagem(1)

**Descrição(1):** Portão de acesso, com identificação da área**Imagem(2)**

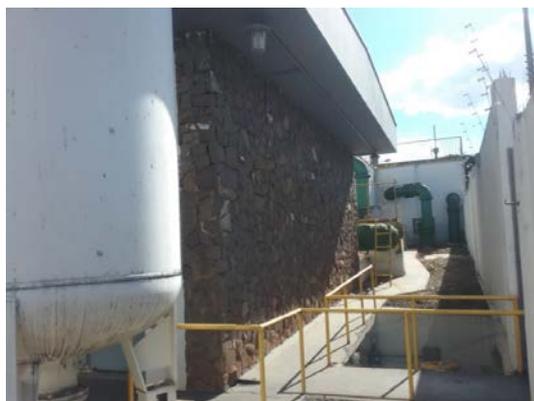
**Descrição(2):** Vista lateral do reservatório

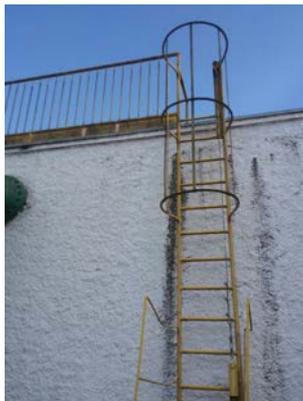
Imagem(3)

Descrição(3): Escada de acesso

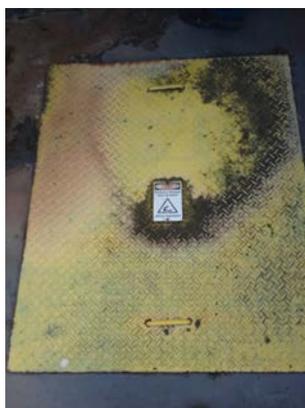
Imagem(4)

Descrição(4): Tapa de inspeção

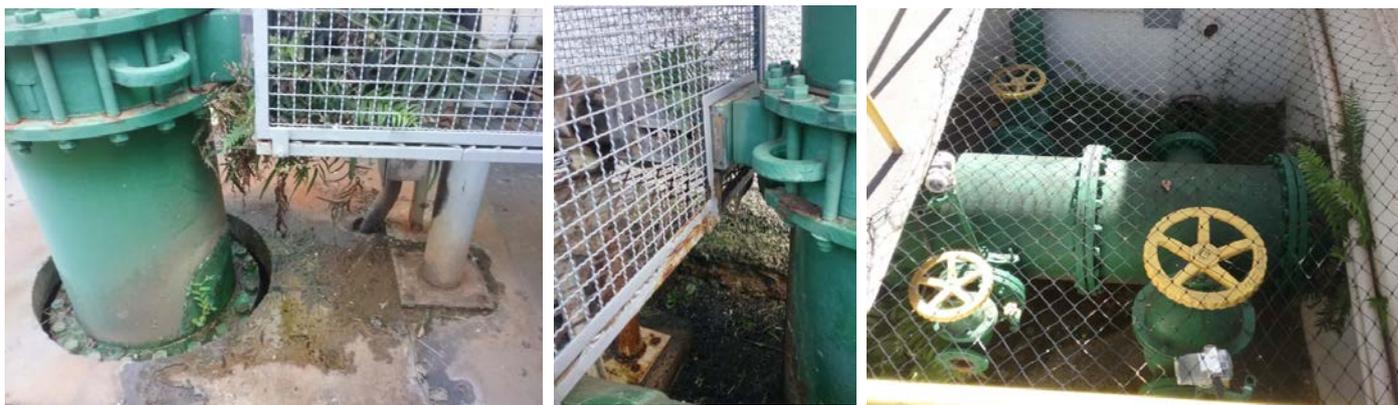
Item 6.3

NÃO CONFORMIDADE – Sistema de Abastecimento de Água				
LOCAL	ITEM	DESCRIÇÃO	PRAZO	PÁGINA
Reservatório Mercedes	6.3	Existência de vazamentos aparentes	Imediato	Anexo p.02

Item 6.3: Existência de vazamentos aparentes nas instalações (Art. 2º da Lei Federal 11.445/2007).
Prazo: Imediato

Localização: Adutora saída próximo ao portão e válvulas monovar

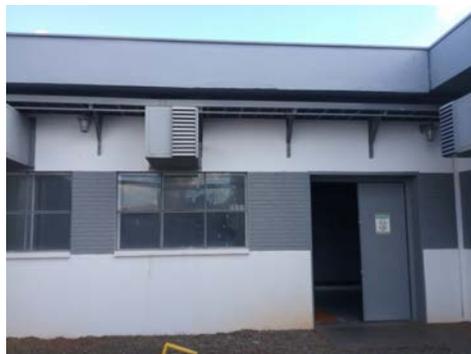
Imagem(1)

Descrição(1): Vista frontal da EEAT Mercedes

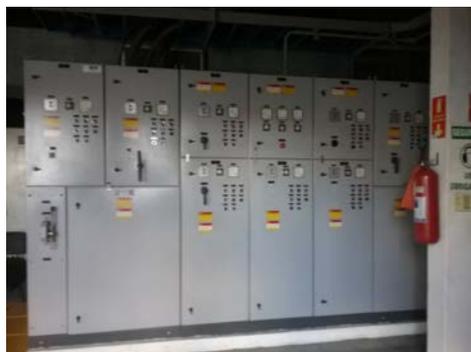
Imagem(2)

Descrição(2): Painel de comando e controle

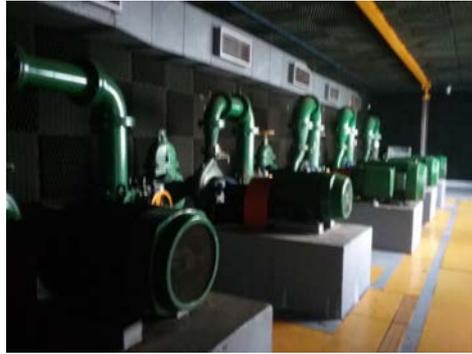
Imagem(3)

Descrição(3): Conjuntos moto-bomba

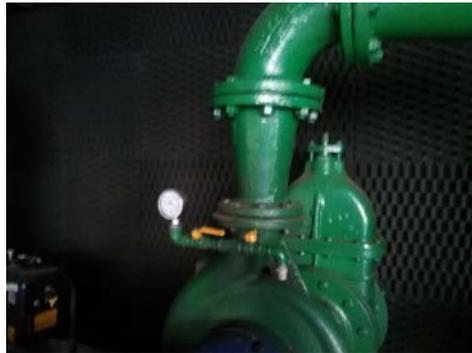
Imagem(4)

Descrição(4): Manômetro

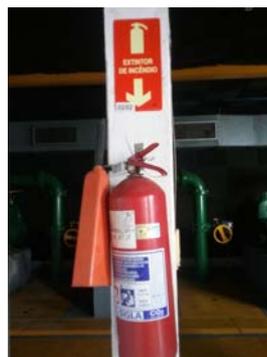
Imagem(5)

Descrição(5): Extintor de incêndio

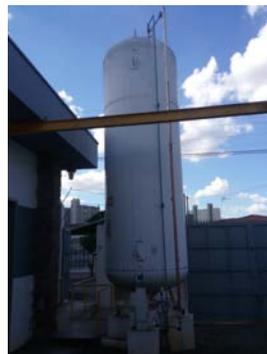
Imagem(6)

Descrição(6): Vaso RHO

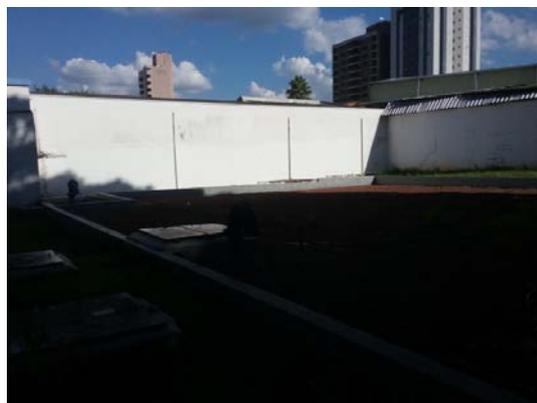
Imagem(1)

Descrição(1): Reservatório Duque de Caxias

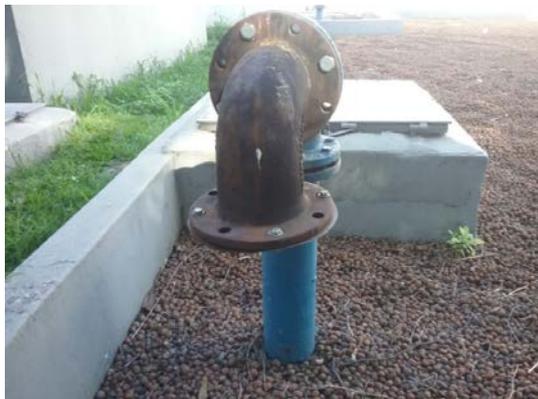
Imagem(2)

Descrição(2): Tubulação de ventilação com tela de proteção

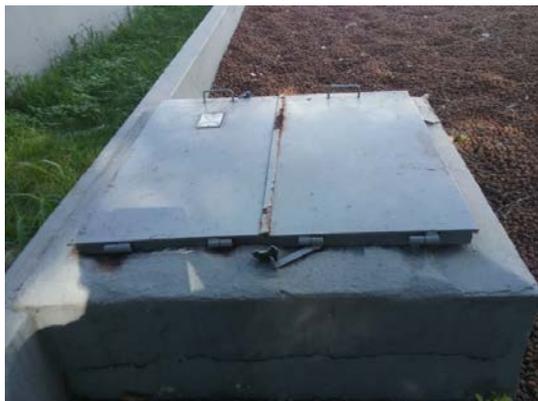
Imagem(3)

Descrição(3): Tampa de inspeção

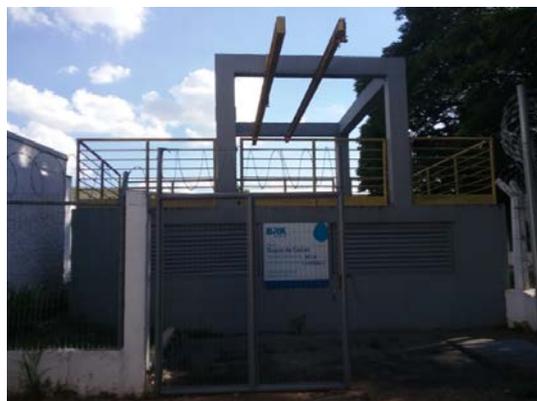
Imagem(1)

Descrição(1): Vista frontal da área

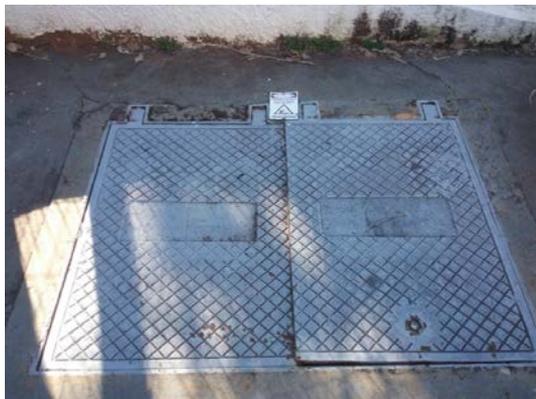
Imagem(2)

Descrição(2): Tampas de inspeção

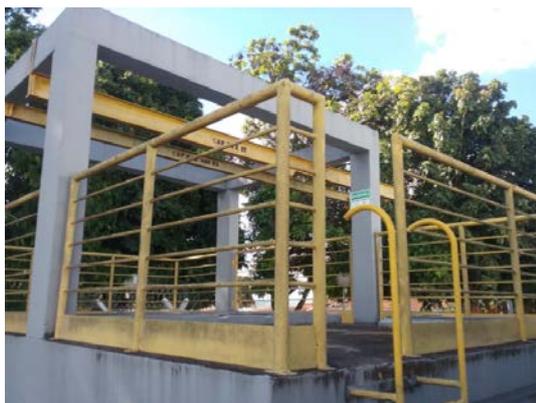
Imagem(3)

Descrição(3): Guarda-corpo

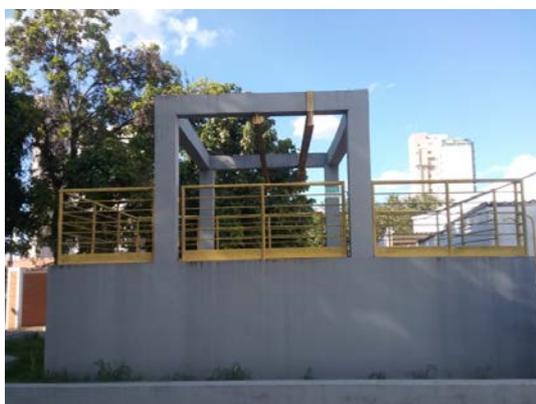
Imagem(4)

Descrição(4): EEAT Duque de Caxias

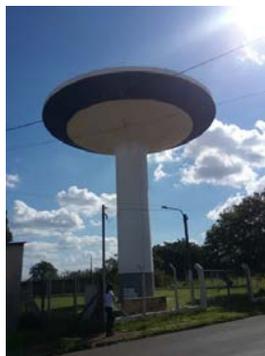
Imagem(1)

Descrição(1): Reservatório Egisto Ragazzo

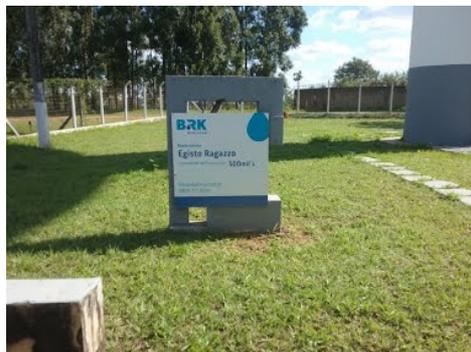
Imagem(2)

Descrição(2): Identificação do local

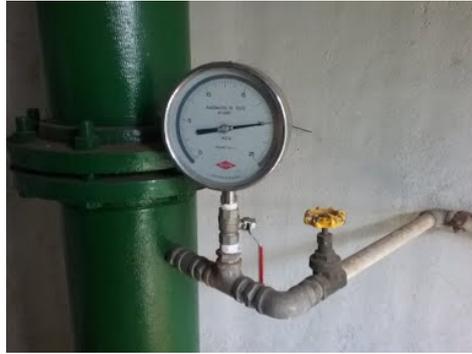
Imagem(3)

Descrição(3): Manômetro

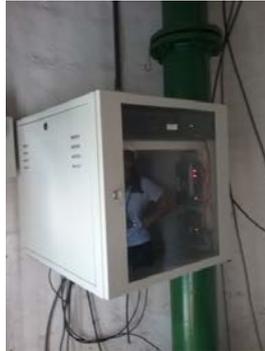
Imagem(4)

Descrição(4): Painel de comando e controle

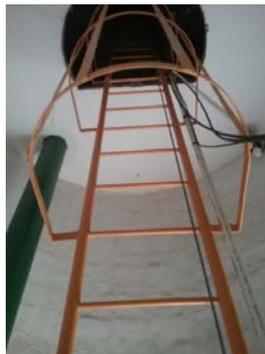
Imagem(5)

Descrição(5): Escada de acesso com trava queda e guarda-corpo

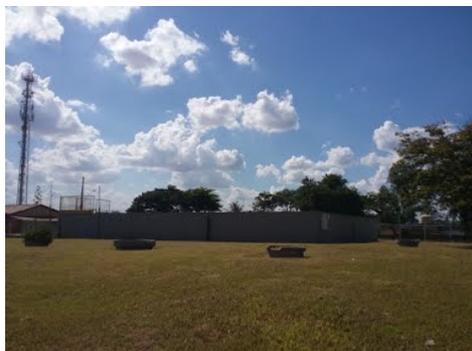
Imagem(1)

Descrição(1): Vista da área

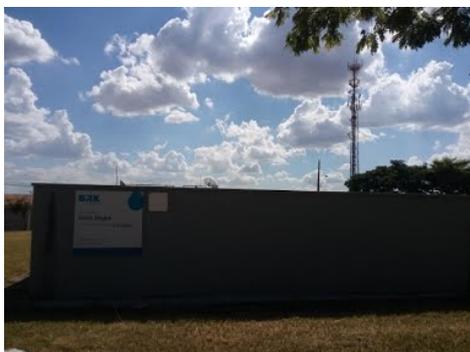
Imagem(2)

Descrição(2): Reservatório Vista Alegre

A BRK informou que encontra-se inoperante, mas caso necessário poderá entrar em operação.
