**RELATÓRIO DE FISCALIZAÇÃO TÉCNICA DOS SISTEMAS DE ÁGUA DO  
MUNICÍPIO DE SALTO**

**PRESTADOR: SERVIÇO AUTÔNOMO DE ÁGUA E ESGOTO DE SALTO – SAAE**

**Relatório R12 – Verificação de Não-Conformidades**

**Americana, abril de 2019**

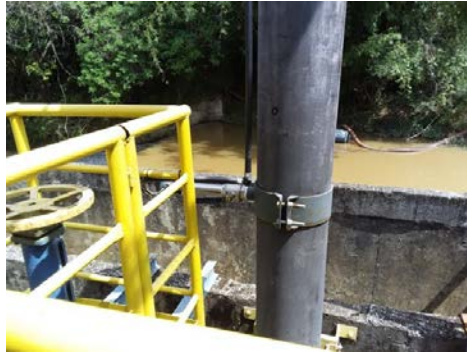
**Item 5.7**

**Item 5.7:** Ausência de Macromedidor de entrada (Art. 5.6.6 da NBR 12215/1992). Prazo: Em até 180 dias

**Informações complementares:** Houve instalação de macromedidor de entrada, porém, foi relatado que não está funcionando adequadamente devido defeito no lote de macromedidores fornecidos.

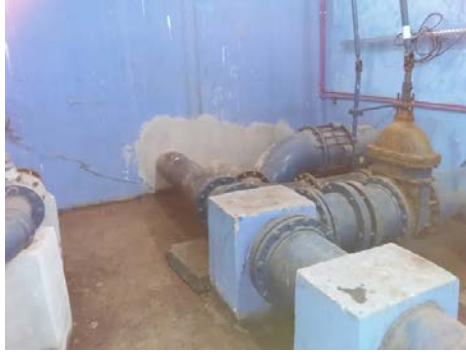
**Descrição(3):** Reparo realizado para correção de vazamentos

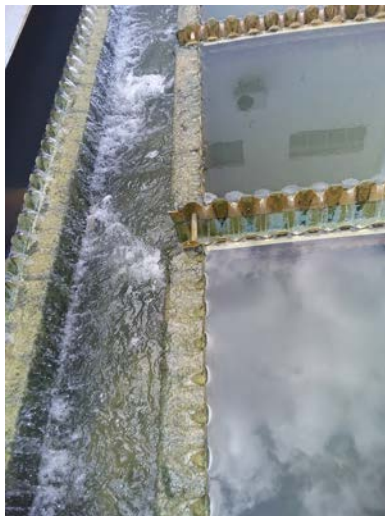
**Descrição(6):** Detalhe para passagem de flocos pelos vertedores

Na ocasião da inspeção, foi verificada passagem considerável de flocos pelos vertedores.

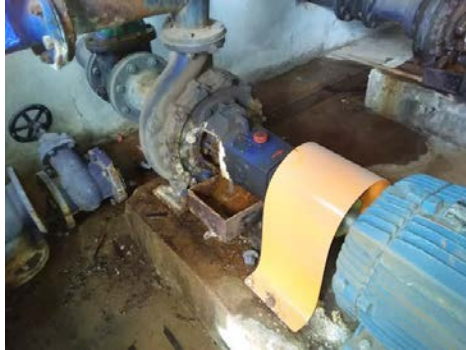
**Item 4.7**

**Item 4.7:** Drenagem inadequada de água de lubrificação de gaxetas (Art. 5.5.2.1 da NBR 12214/1992). Prazo: Em até 180 dias

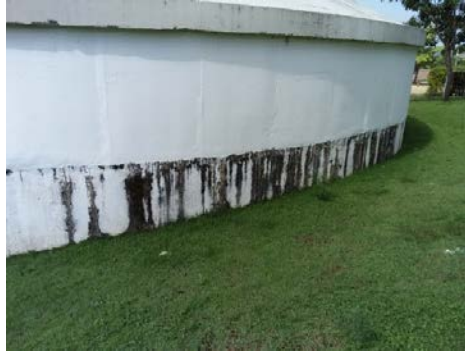
**Item 6.3**

**Item 6.3:** Existência de vazamentos aparentes nas instalações (Art. 2º da Lei Federal 11.445/2007). Prazo: Imediato

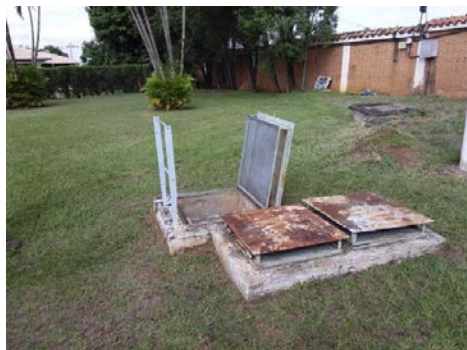
**Item 4.1**

**Item 4.1:** A área não está devidamente cercada (Art. 2º da Lei Federal 11.445/2007). Prazo: Em até 180 dias

**Informações complementares:** EEAT com difícil acesso para manutenção.

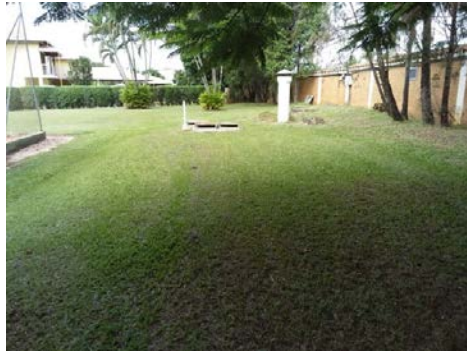
**Item 6.1**

**Item 6.1:** A área não está devidamente cercada (Art. 5.16.8 da NBR 12217/1994). Prazo: Em até 180 dias

**Informações complementares:** Destaca-se possíveis condições inadequadas de manutenção e limpeza do reservatório, considerando a observação visual da turbidez da água, na ocasião da inspeção.

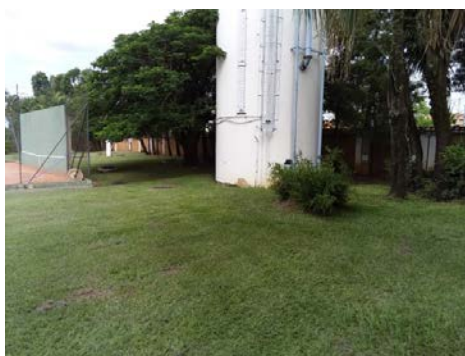
#### Item 6.1

**Item 6.1:** A área não está devidamente cercada (Art. 5.16.8 da NBR 12217/1994). Prazo: Em até 180 dias

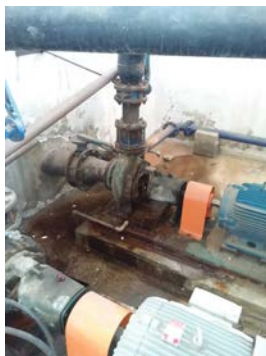
**Item 4.7**

**Item 4.7:** Drenagem inadequada de água de lubrificação de gaxetas (Art. 5.5.2.1 da NBR 12214/1992). Prazo: Em até 180 dias

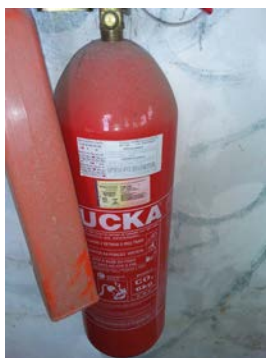
**Item 4.9**

**Item 4.9:** Extintor de incêndio com validade expirada (Art. 10.9 da NR 10 e Art. 23.1 da NR 23). Prazo: Imediato

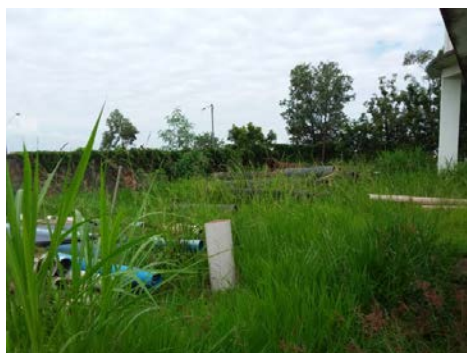
**Descrição(2):** Área com vegetação elevada e disposição inadequada de material de construção e resíduos de construção civil

**Informações complementares:** Observou-se a disposição inadequada de materiais e resíduos de construção, além de vegetação alta. Na ocasião da inspeção, uma usuária abordou a responsável do SAAE que acompanhava a inspeção, solicitando a limpeza da área dados os riscos à população que isso representa.

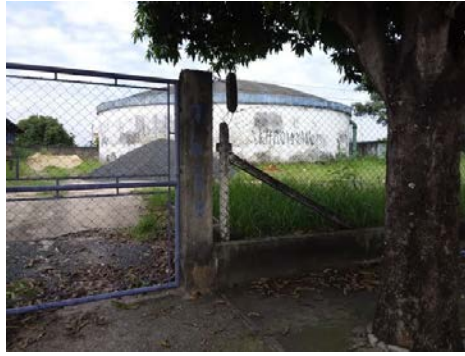
**Descrição(3):** Destaque para vegetação alta e disposição inadequada de materiais de construção na área dos reservatórios Nova Era.

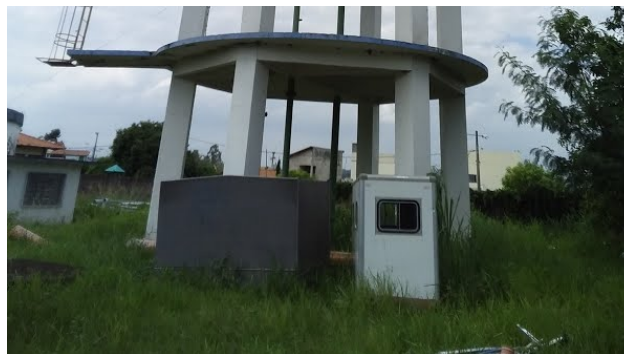
**Descrição(2):** Destaque para a vegetação alta e disposição de entulho

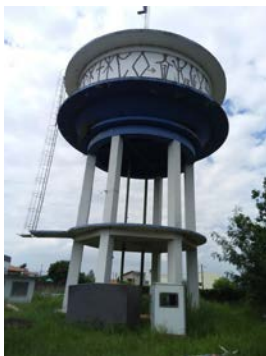
**Item 6.7**

**Item 6.7:** Inexistência de pára-raios em reservatórios elevados (Art. 5.16.7 da NBR 12217/1994).  
Prazo: Em até 180 dias

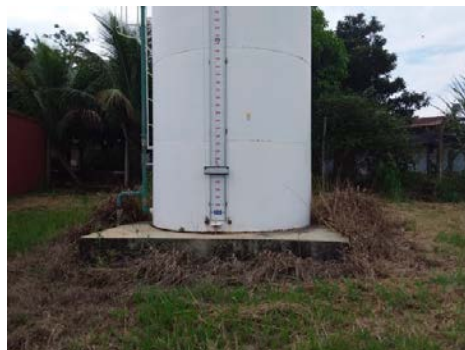
**Item 6.1**

**Item 6.1:** A área não está devidamente cercada (Art. 5.16.8 da NBR 12217/1994). Prazo: Em até 180 dias

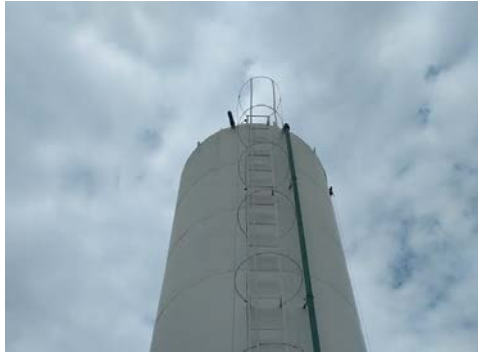
**Item 6.9**

**Item 6.9:** Inexistência de telas de proteção contra entrada de insetos e pequenos animais nas tubulações de ventilação (Art. 5.14 da NBR 12217/1994). Prazo: Imediato
