**RELATÓRIO DE VISITA TÉCNICA DOS SISTEMAS DE ÁGUA E ESGOTO DO  
MUNICÍPIO DE  
RIO CLARO**

**PRESTADOR: DAAE – DEPARTAMENTO DE ÁGUA E ESGOTOS DE RIO CLARO**

**Relatório RV13 – Visita técnica**

**Americana, outubro de 2019**

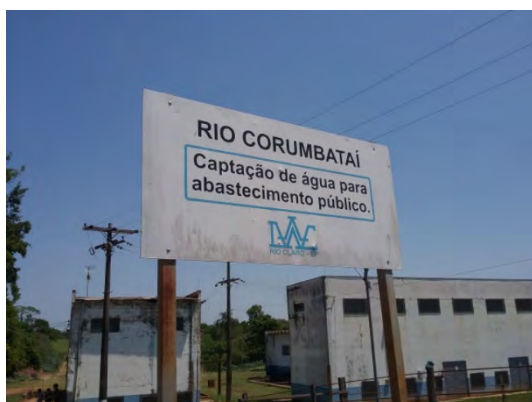
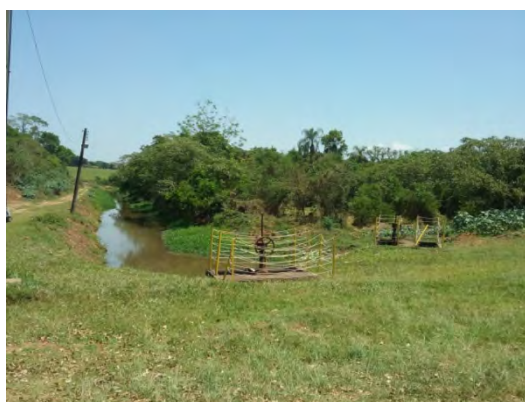
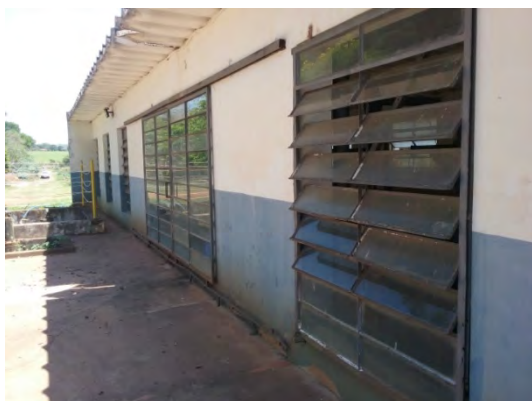
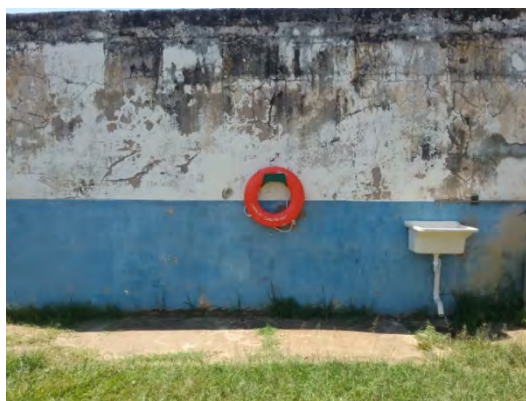
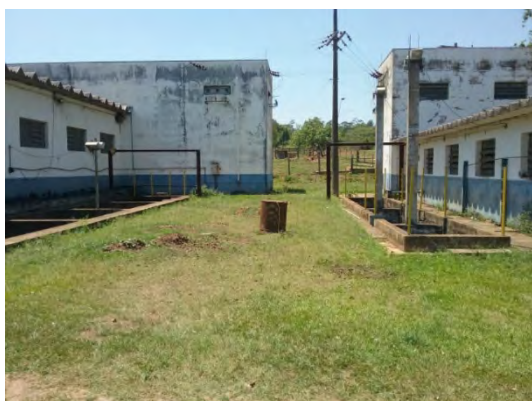
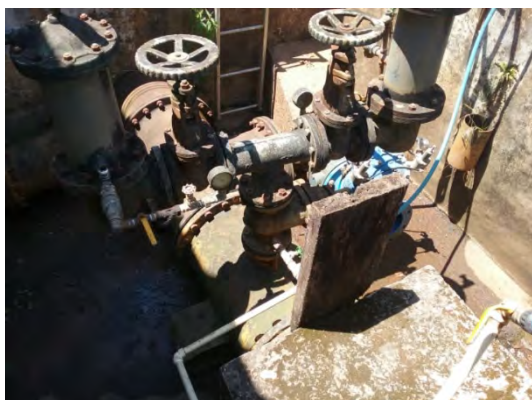
**Nome:** Captação Superficial – Rio Corumbataí

Durante o período transcorrido, foi realizada a limpeza da área e retirada toda a vegetação existente no entorno e dentro das caixas de manobras.

A única não conformidade existente nesta unidade é a 3.10 - Existência de vazamentos aparentes. No entanto, após a limpeza da área, foi confirmado que a água não é proveniente de vazamento e sim do alívio da válvula. Portanto, este item passa a constar como cancelado.

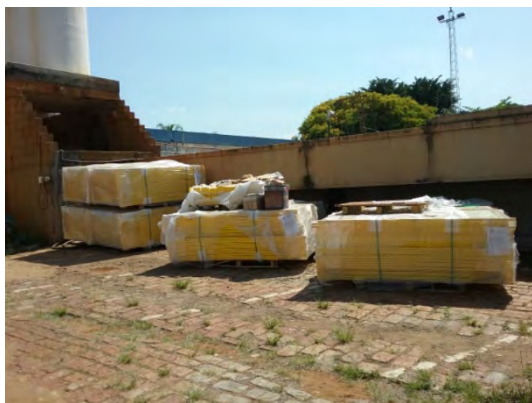
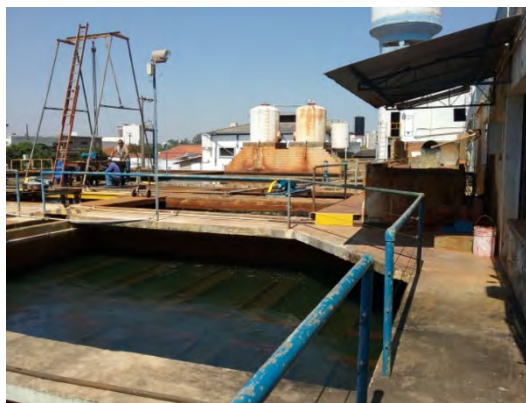
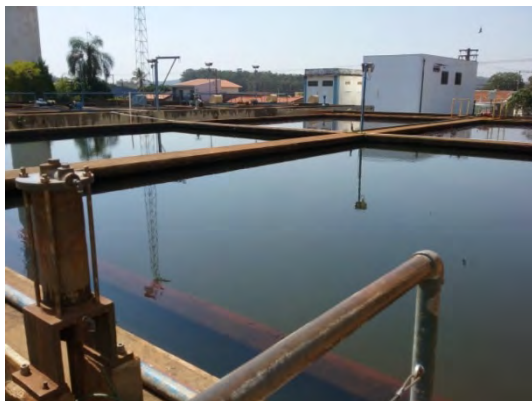
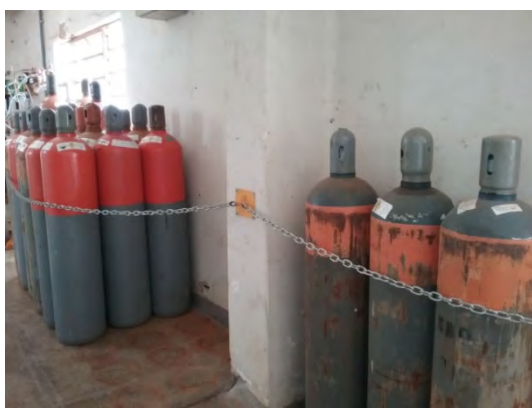
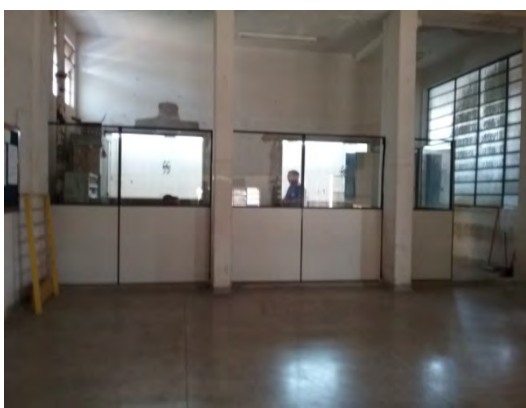
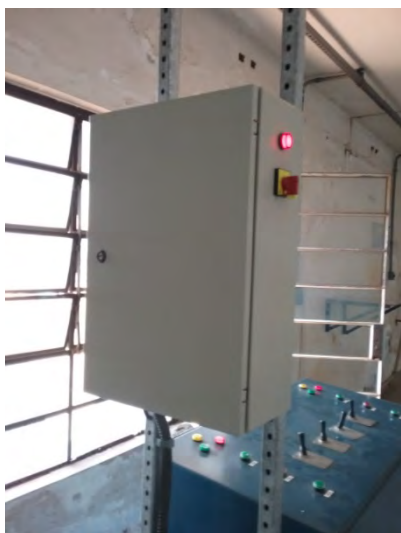
**Município:** Rio Claro  
**Nome:** ETA I  
**Coordenadas**

Conforme imagens acima, no período transcorrido poucas melhorias foram obtidas. Foram executados:

- Ampliação do laboratório;
- Automatização dos filtros;
- Troca de tampas de inspeção;
- Instalação de extintores.

Os guarda corpos estão no local, mas ainda não foi iniciada a sua instalação.

O sistema de desinfecção, cuja troca foi prevista no reajuste deste ano, ainda permanece o mesmo (cloro gás) e o DAAE não definiu qual será o novo sistema.

Os vazamentos existentes também ainda permanecem. Segundo o DAAE este item está contemplado no “pacote” de benfeitorias negociadas com o empreendedor. Porém o início das obras está atrasado.

Não foram instalados nenhum dos macro medidores também contemplados no reajuste.

Desta maneira, seguem sem adequação as seguintes não conformidades:

- 5.2 - Ausência de tratamento e/ou destinação correta do lodo;
- 5.7 - Ausência de Macromedidor de entrada;
- 5.11 - Estocagem inadequada de produtos químicos;
- 5.12 - Existência de locais sem guarda-corpos ou escadas adequadas;
- 5.13 - Existência de vazamentos aparentes

Estes itens estarão contemplados no CAC (Compromisso de Ajustamento de Conduta) em tratativa entre a Agência e o DAAE.

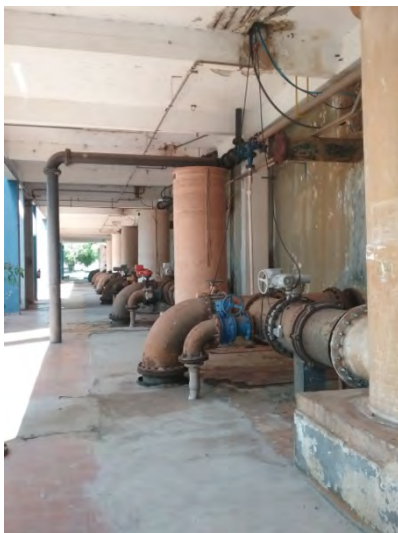
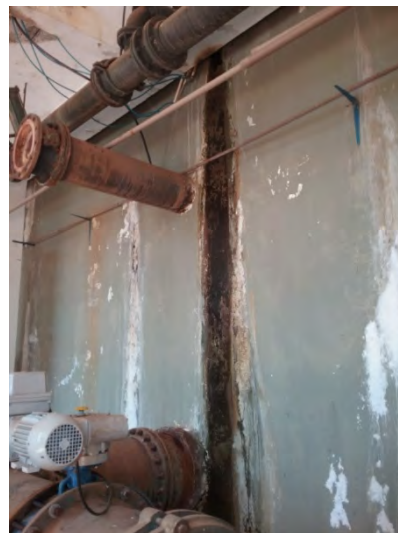
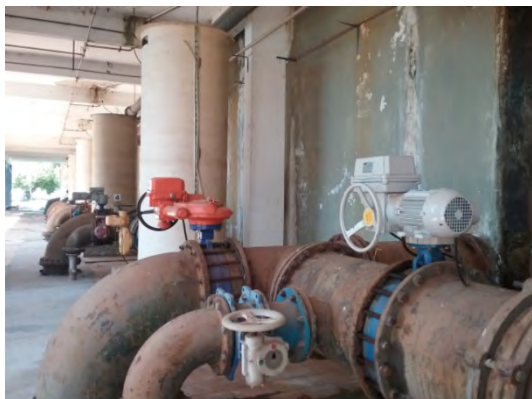
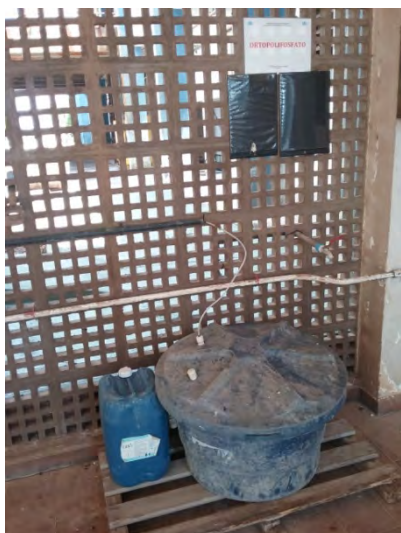
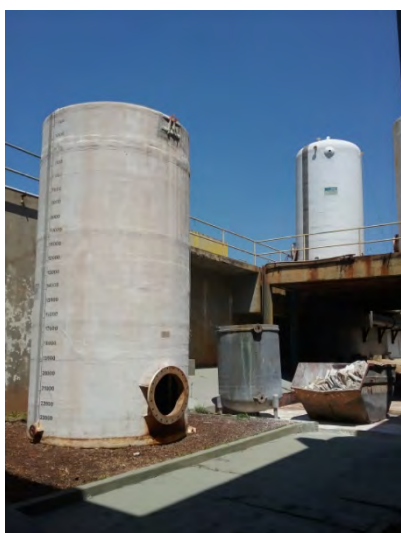
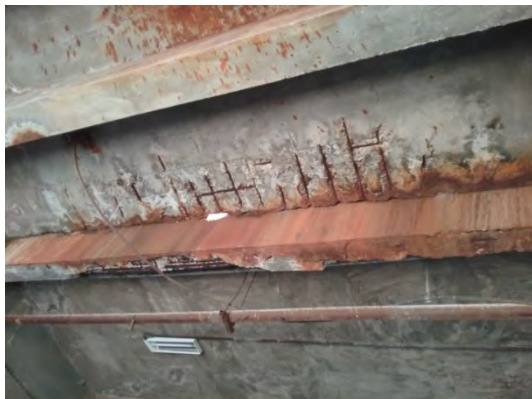
**Município:** Rio Claro  
**Nome:** ETA II  
**Coordenadas**

Durante o período foram realizadas algumas melhorias e intervenções na ETA II:

- Instalação dos guarda corpos – em andamento;
- Instalação de novo chuveiro de emergência dentro do laboratório;
- Pintura da área externa - em andamento;
- Automatização dos filtros;
- Recuperação estrutural de um dos pilares de sustentação da laje que comporta os tanques de produtos químicos;
- Conclusão da troca dos fundos dos filtros e do material filtrante;
- Troca de alguns dos tanques de produtos químicos.

Assim que houver a conclusão da obra de instalação dos guarda corpos, a não conformidade 5.12 será reportada como resolvida.

Os demais itens apontados nas fiscalizações não foram resolvidos. Ainda constam pontos de vazamento, diversos locais com deslocamento da estrutura de concreto e exposição da armadura, estocagem inadequada de produtos químicos entre outros. No total, constam 4 Não Conformidades pendentes (5.2/ 5.11/ 5.12/ 5.13).

Assim como na ETA I, o sistema de cloração não foi alterado, continua sendo realizada por cloro gás.

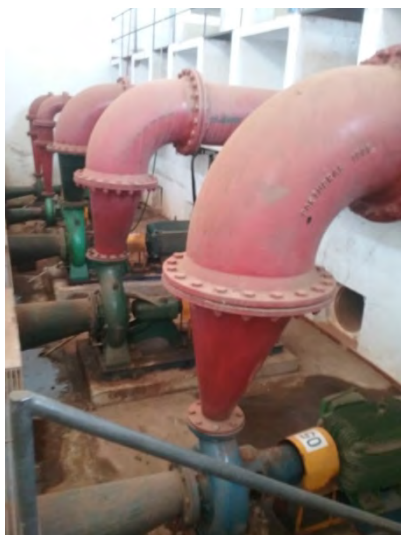
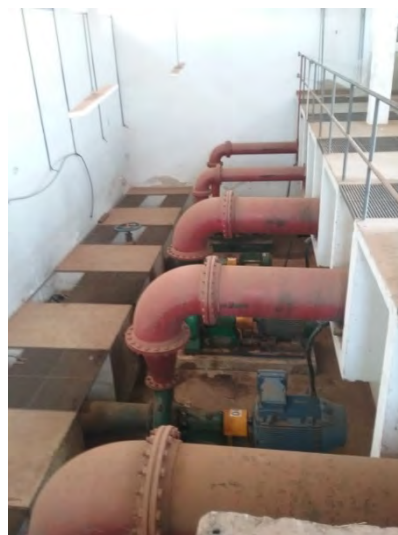
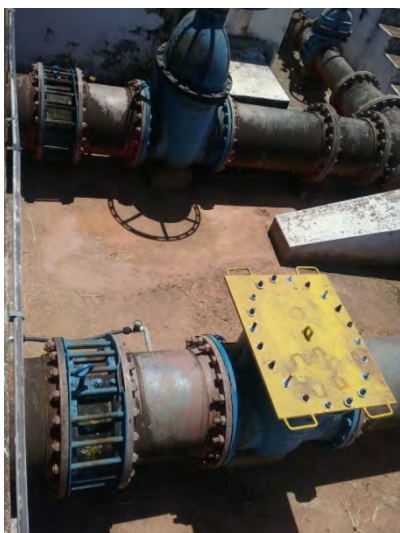
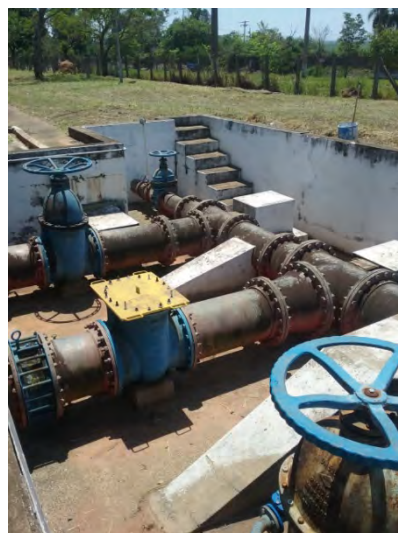
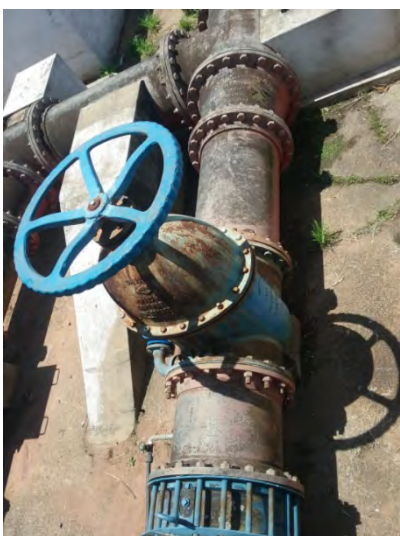
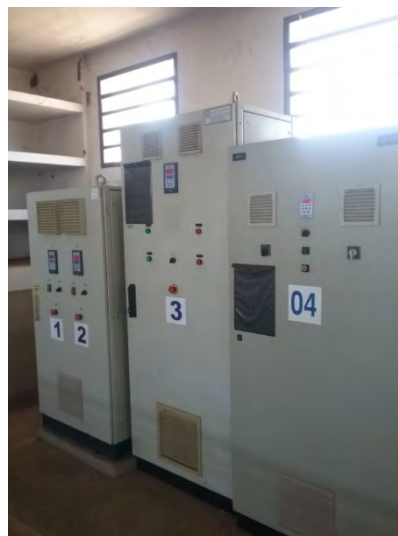
**Município:** Rio Claro  
**Nome:** EEA ETA II  
**Coordenadas**

Durante a visita foi constatado que o vazamento existente na válvula de registro foi solucionado. Portanto a não conformidade 4.8, está resolvida.

Todas as demais Não Conformidades relativas a Elevatória de Água da ETA II já foram solucionadas pelo prestador.

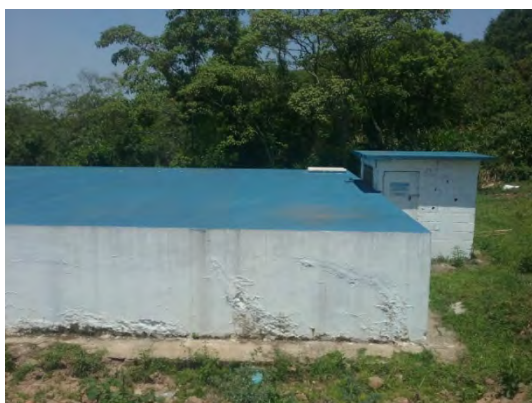
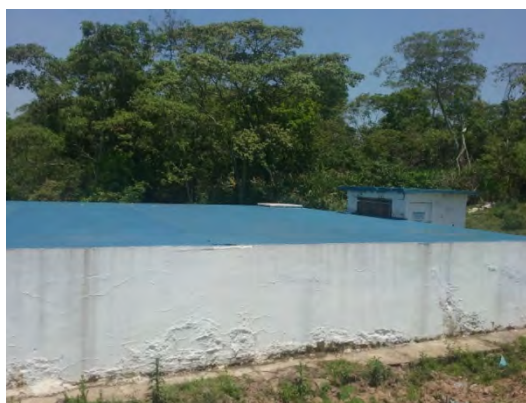
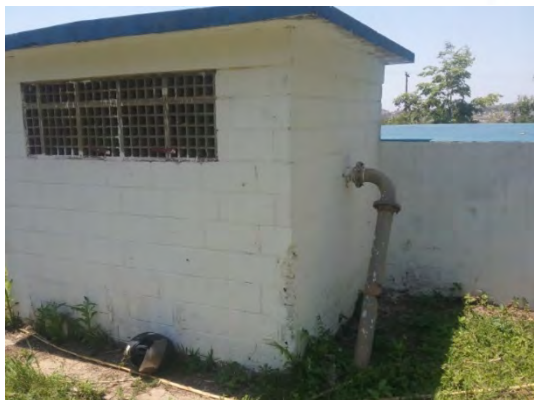
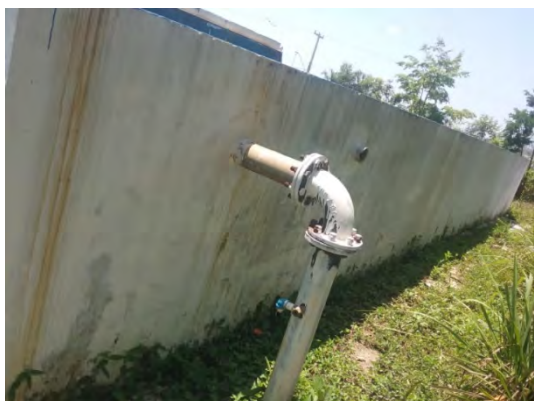
**Nome:** Reservatório Nova Rio Claro (semi-enterrado)

Foi realizada a pintura do reservatório e a troca da tampa de inspeção. Durante a visita também foi informado pela equipe do DAAE que foram reparados todos os pontos de vazamento. Não foi encontrado nenhum ponto de umidade.

Após a visita foi possível constatar a adequação dos itens abaixo:

- 6.3 - Existência de vazamentos aparentes;
- 6.10 - O reservatório sem tampas de inspeção em boas condições

Seguem pendentes os itens abaixo:

- 6.1 - A área não está devidamente cercada;
- 6.2 - Ausência de identificação da área.

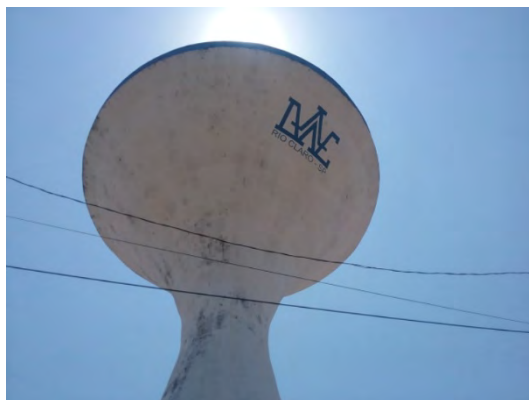
Durante a visita foi verificada a instalação de gradil no entorno do reservatório. Não foi possível verificar a adequação da Não Conformidade referente a guarda corpos/ escadas em situação inadequada (6.4) e também não foi relatada mais nenhuma melhoria nesta unidade. Portanto, o item continua pendente de adequação.
