# **RELATÓRIO DE FISCALIZAÇÃO TÉCNICA DOS SERVIÇOS DE ÁGUA E ESGOTO DO MUNICÍPIO DE AMERICANA**

**PRESTADOR: Departamento de Água e Esgoto - DAE**

**Relatório de Visita RV15: Verificação de Não Conformidades**

**Americana, janeiro de 2020**

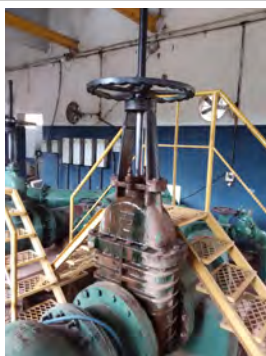
Registro apresentando vazamento.

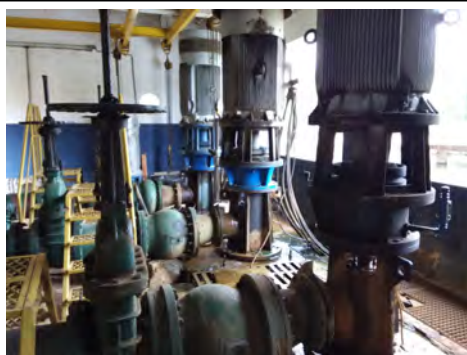
Todos conjuntos moto-bombas apresentavam drenagem inadequada.

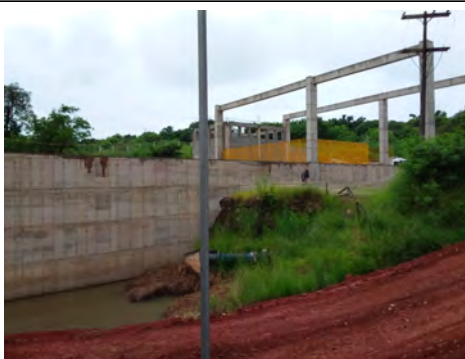
Obras da nova captação ainda não foram concluídas.

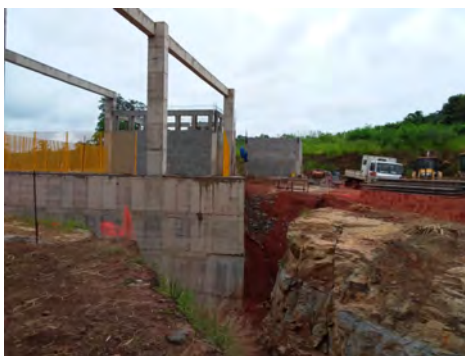
Obras seguem em ritmo lento devido ao aumento do nível do Rio Piracicaba.

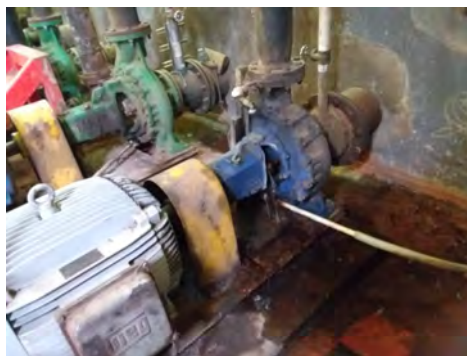
Gaxetas ainda apresentam drenagem ineficiente

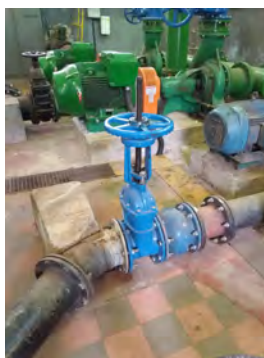
Registro que apresentava vazamento foi substituído.

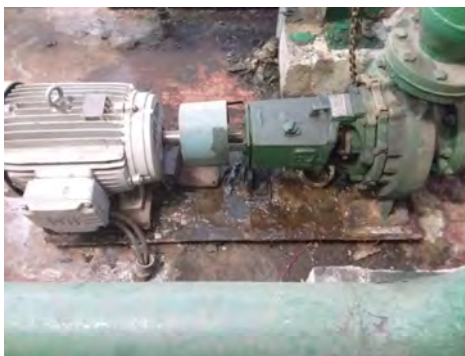
Drenagem da água de lubrificação das gaxetas ineficiente.

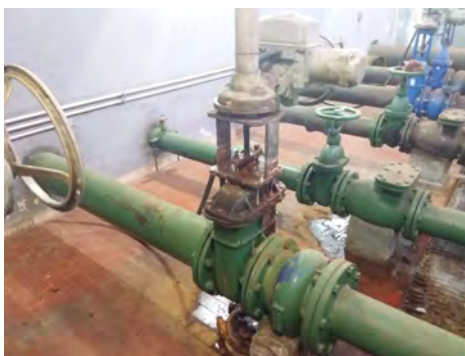
Registro apresentando vazamento.

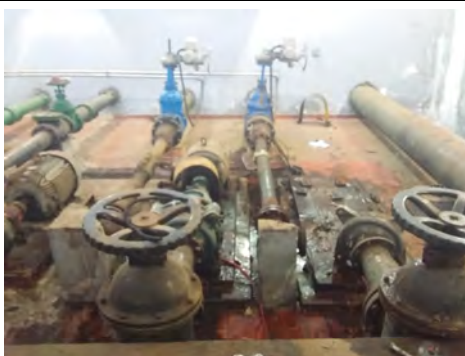
Uma das bombas havia sido removida para manutenção, apresentando vazamento constante de grande volume de água. A previsão de retorno da bomba era de um dia.

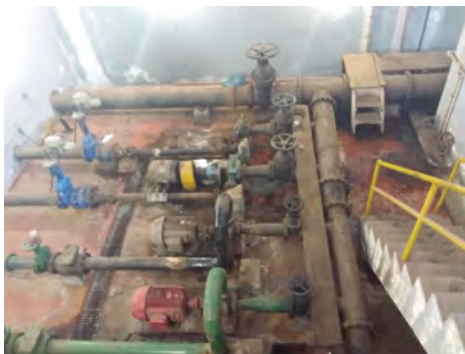
Vista geral da EEA. Vazamentos e drenagem inadequada em vários pontos.

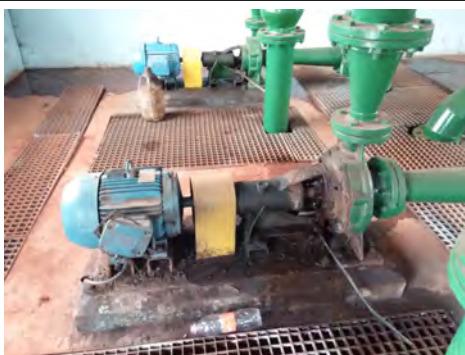
Drenagem da água de lubrificação das gaxetas ineficiente em ambas as bombas.

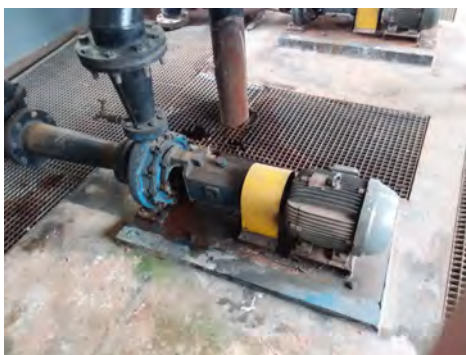
Drenagem da água de lubrificação das gaxetas inadequada.

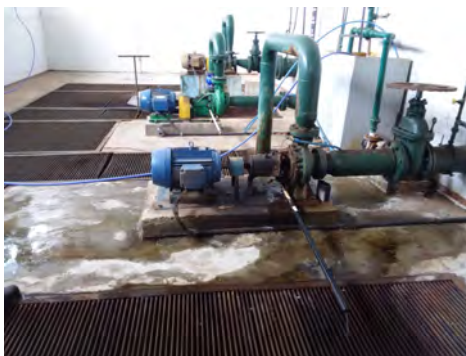
Drenagem da água de lubrificação das gaxetas ineficiente.

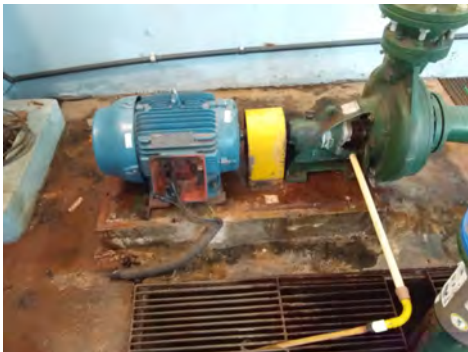
| Drenagem da água de lubrificação das gaxetas ineficiente. O dreno estava entupido no momento da visita. |

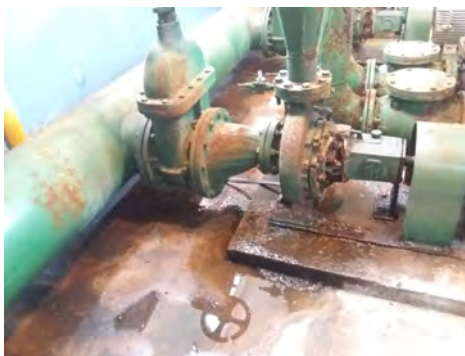
Drenagem da água de lubrificação das gaxetas inadequada.

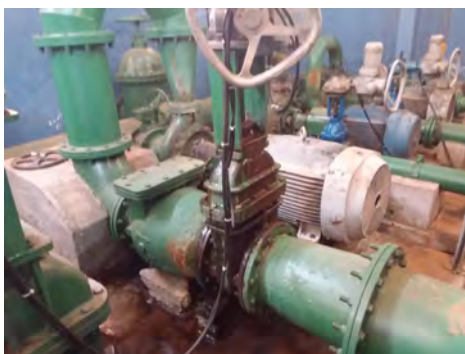
Registro apresentando vazamento.

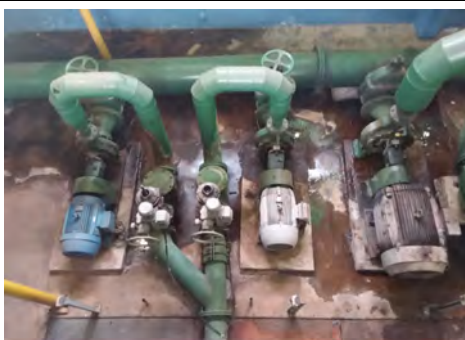
Vista superior da EEA. Vazamentos e drenagem inadequada em vários pontos.

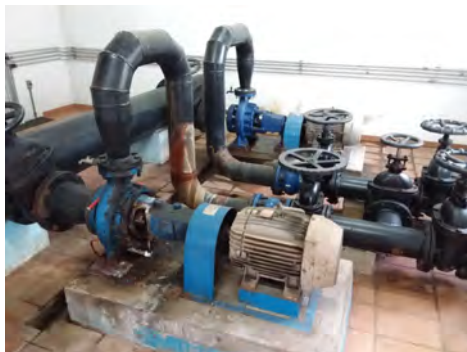
Drenagem da água de lubrificação das gaxetas inadequada.

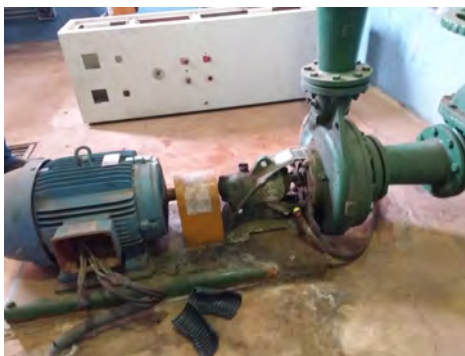
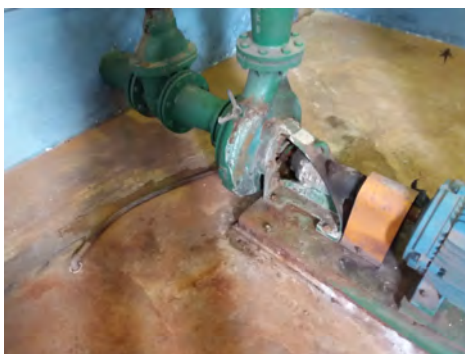
Drenagem da água de lubrificação das gaxetas não apresentava sinais de vazamento..

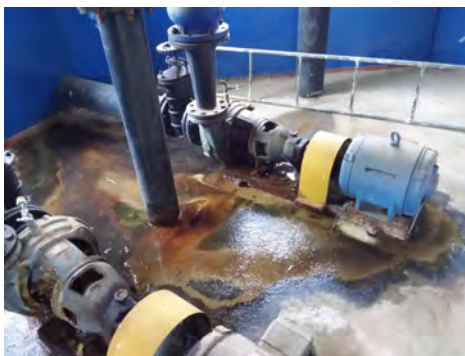
Drenagem da água de lubrificação das gaxetas inadequada.

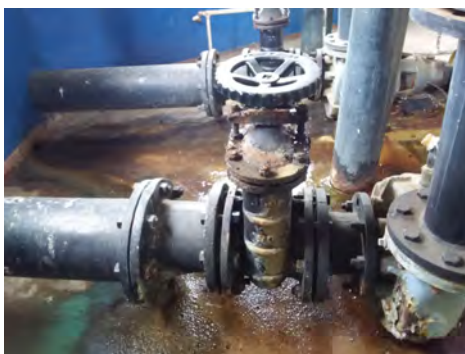
Registro com vazamento.

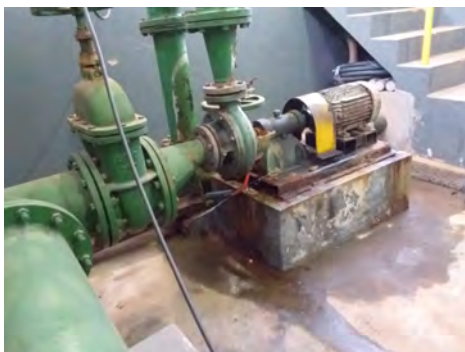
Drenagem da água de lubrificação das gaxetas é ineficiente.

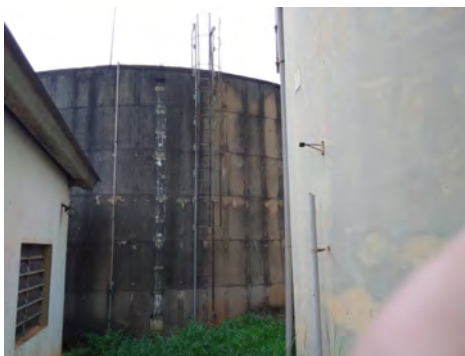
Escada de acesso foi reformada, mas ainda não há guarda-corpos que garantam a segurança do operador quando esteja no topo do reservatório.

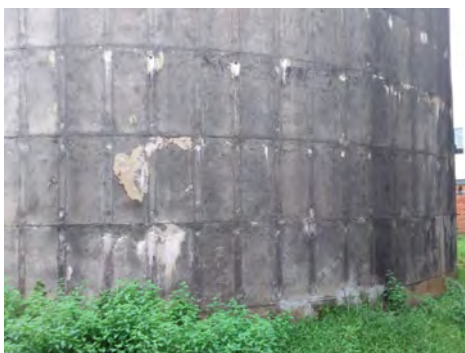
Reservatório não apresentava mais sinais de vazamento.

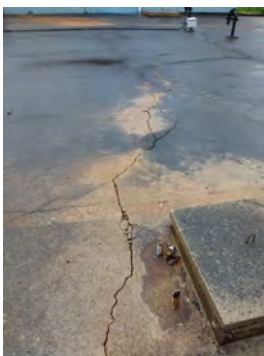
Laje de cobertura do reservatório apresentava grandes fissura.

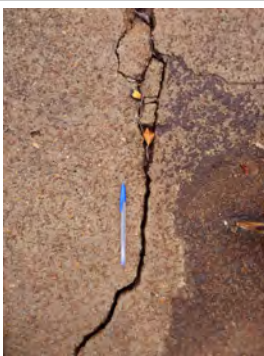
Fissuras tinham aproximadamente 1cm.

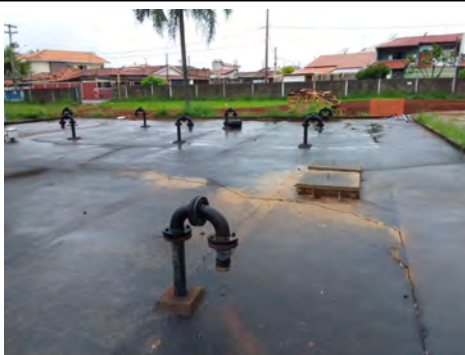
Fissuras cobrem toda a extensão da laje de cobertura.

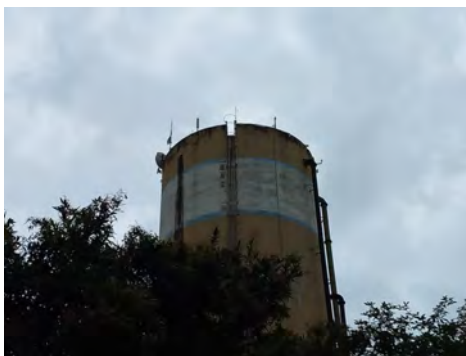
Existe para-raios no local, mas cabos de cobre foram furtados.

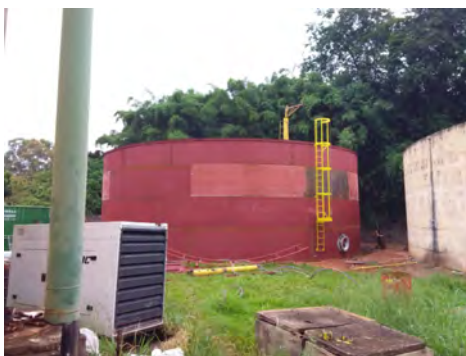
Novo reservatório metálico sendo construído no local.

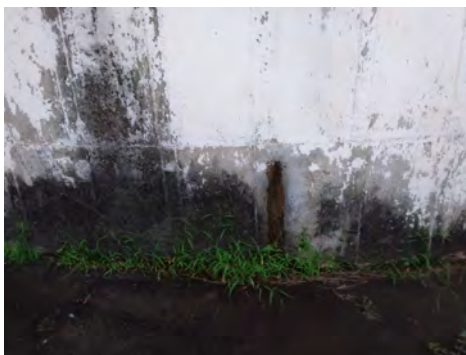
Vazamento aparente próximo ao piso ainda presente.

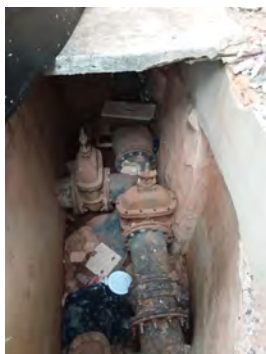
No momento da visita, válvula não apresentava sinais de vazamento.

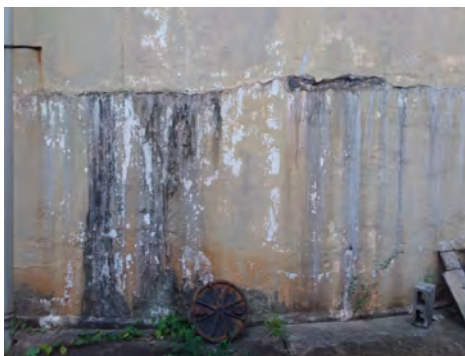
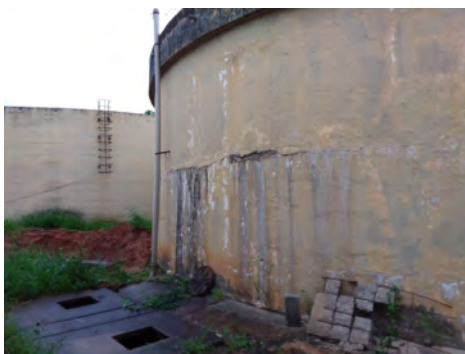
Marcas de vazamento a meia altura. Parede não estava úmida.

Aparentemente o nível do reservatório estava baixo, devido ao sistema ainda não estar regularizado desde o rompimento da adutora. Por isso, os vazamentos mais altos não apresentavam umidade aparente.

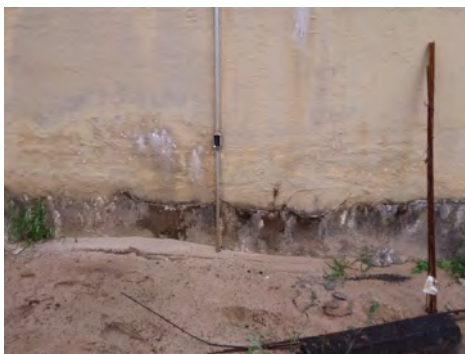
Vazamento aparente próximo ao piso, com umidade visível.

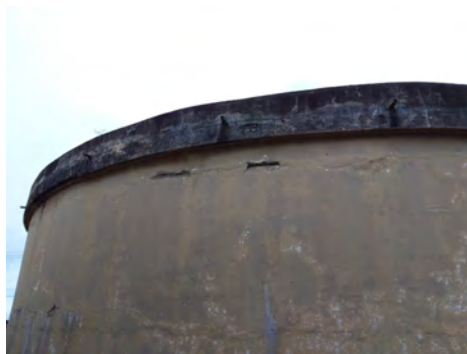
Armatura exposta e deteriorada próximo ao topo do reservatório.

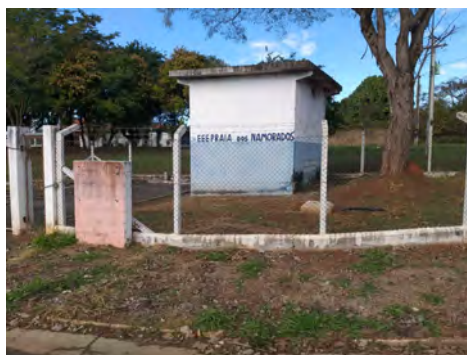
EEEB com identificação da área.
