**ANÁLISE TERMOGRÁFICA****DAE - Americana DAE****1. OBJETIVO**

Apresentar ao DAE a Inspeção Termográfica realizada nos equipamentos de suas unidades em Americana

7 de Outubro de 2014

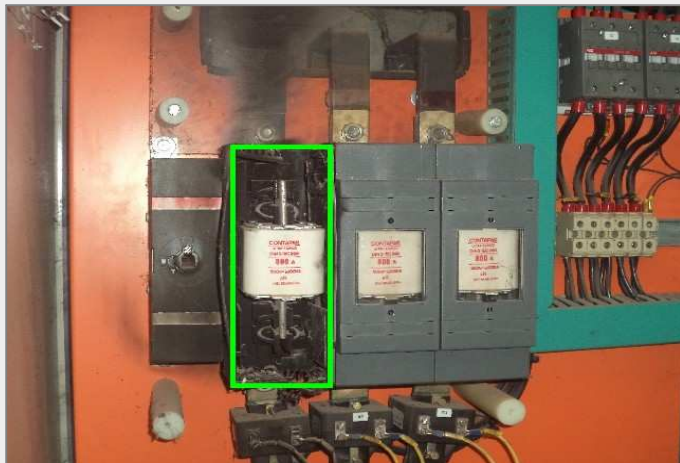
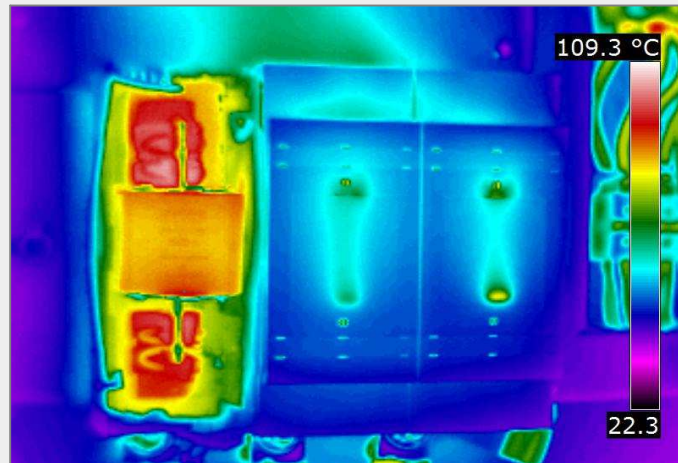
**Equipamento:** PELE-01 - PAINEL ACIONA BOMBA Nº4

**Defeito:** Aquecimento Seccionadora Fusível Fase R

**Tipo de Componente:** SECCIONADORA BT

**Parte:** Contatos internos com base fusível

**MTA:** 100

| | T. Coletada | T. Corrigida | Status |
|---|---|---|---|
| <b>T. Máxima</b> | 109,3 | 109,3 | <span style="color: red;">●</span> |

Trocar Seccionadora Fusível. O componente esta Visualmente e Termograficamente danificado.

**Prioridade:** Manutenção Imediata (Ver Material Técnico item 2)

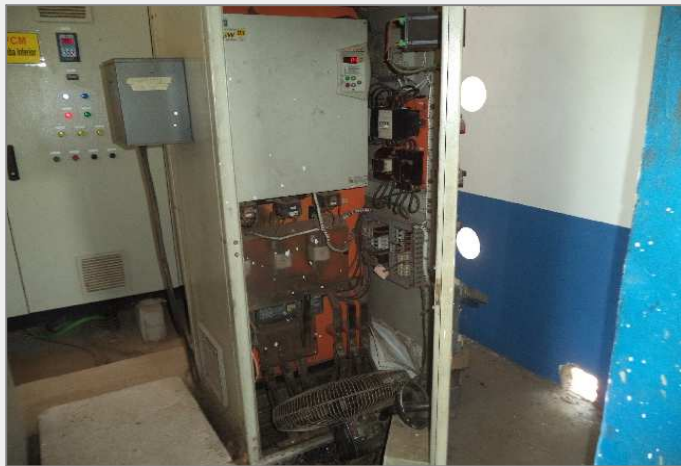
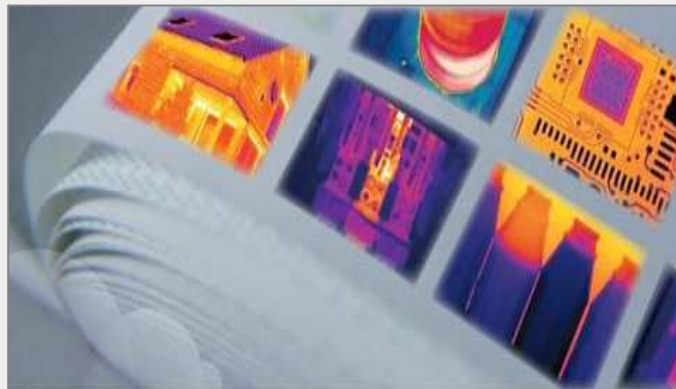
**Equipamento:** PELE-02 - PAINEL ACIONA BOMBA Nº5

Níveis de Temperatura dentro da Normalidade Operacional

**Defeito:** Não apresenta aquecimento atípico.

| | T. Coletada | T. Corrigida | Status |
|---|---|---|---|
| T. Máxima | 75 | 75 | ● |

Realizar limpeza geral no painel com ar comprimido e aspirador de pó.

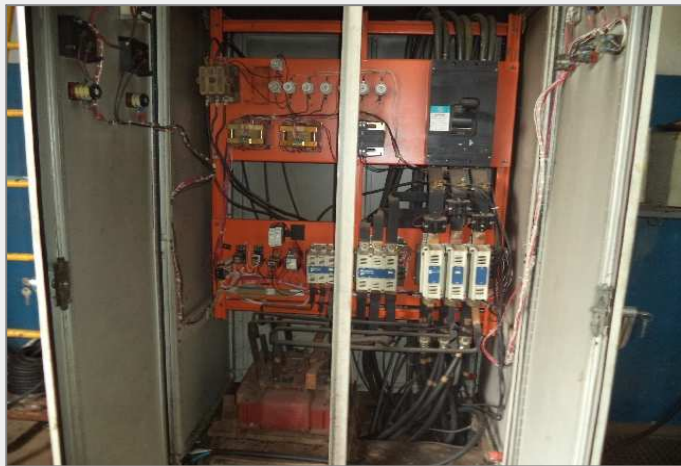
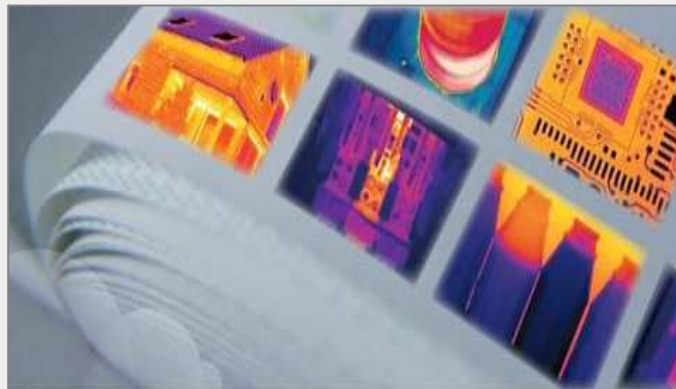
**Equipamento:** PELE-03 - PAINEL ACIONA BOMBA Nº6

Níveis de Temperatura dentro da Normalidade Operacional

**Defeito:** Não apresenta aquecimento atípico.

| | T. Coletada | T. Corrigida | Status |
|---|---|---|---|
| T. Máxima | 75 | 75 | ● |

Realizar limpeza geral no painel com ar comprimido e aspirador de pó.

**Prioridade:** Acompanhar Evolução (Ver Material Técnico item 2)

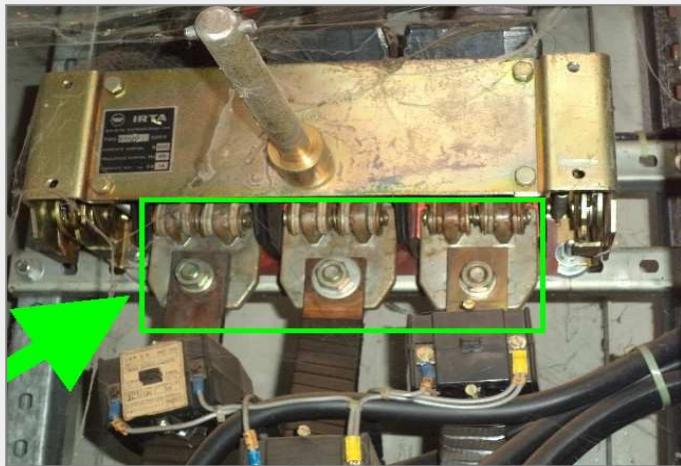
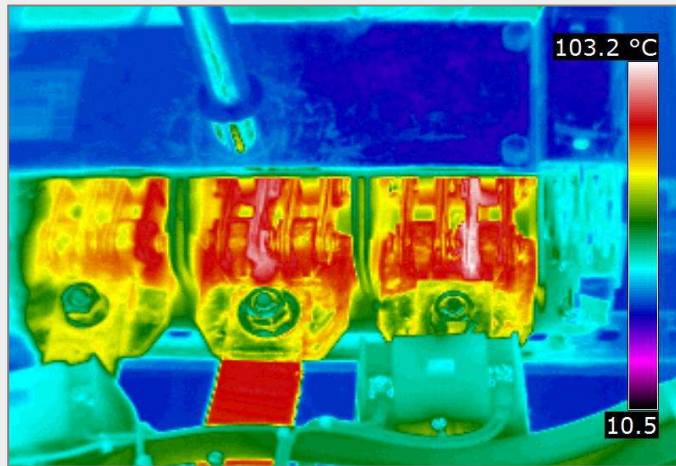
Equipamento: PELE-08 - PAINEL ACIONA BOMBA Nº2 (JD BRASIL)

Defeito: Aquecimento Contatos internos da Seccionadora

Tipo de Componente: SECCIONADORA BT

Parte: Contatos internos

MTA: 90

| | T. Coletada | T. Corrigida | Status |
|---|---|---|---|
| T. Máxima | 103,2 | 103,2 | ● |

Abrir Seccionadora Irta, e revisar todos os contatos internos de todas as Fases.

**Prioridade:** Manutenção Imediata (Ver Material Técnico item 2)

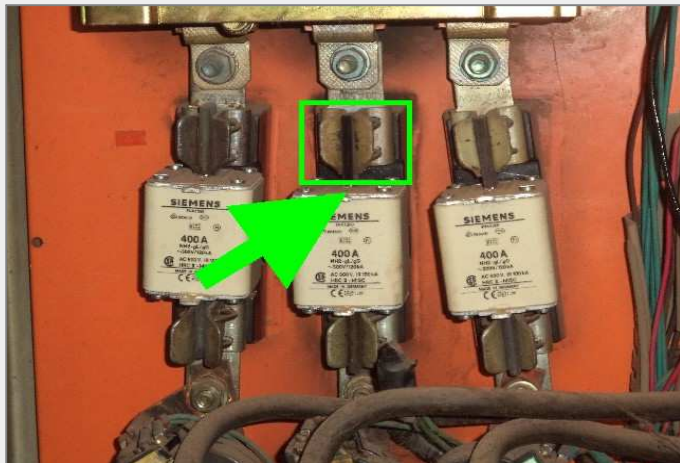
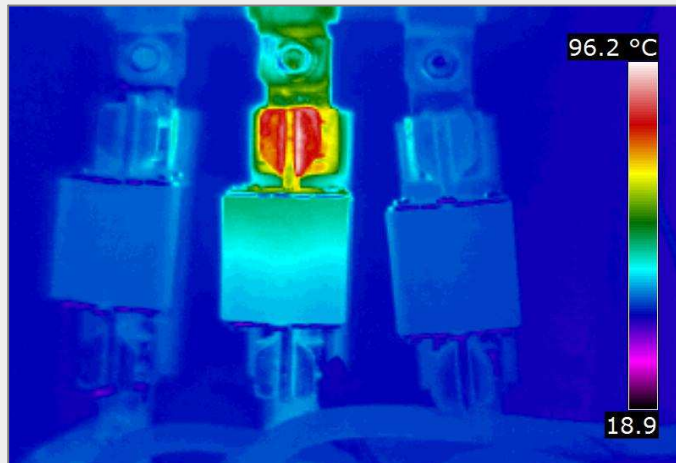
**Equipamento:** PELE-09 - PAINEL ACIONA BOMBA Nº1 (JD BRASIL)

**Defeito:** Aquecimento Garra Fusível NH Fase S

**Tipo de Componente:** FUSÍVEL NH

**Parte:** Garra e Mola de Pressão

**MTA:** 80

| | T. Coletada | T. Corrigida | Status |
|---|---|---|---|
| <b>T. Máxima</b> | 96,2 | 96,2 | <span style="color: red;">●</span> |

Retirar Fusível NH Fase S, verificar estado da base de fusível (garra de mola de aperto). Trocar base se julgar material danificado.

**Prioridade:** Manutenção Imediata (Ver Material Técnico item 2)

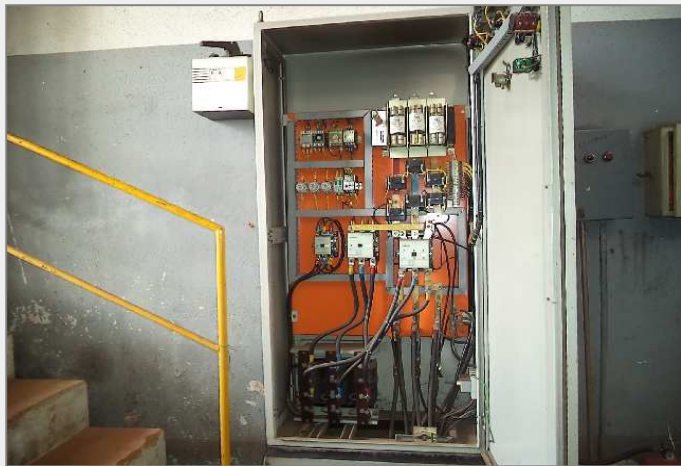
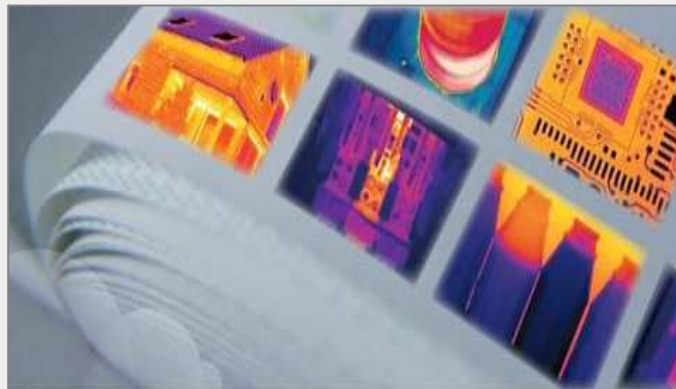
**Equipamento:** PELE-10 - PAINEL ACIONA BOMBA R7 (STA MARIA)

Níveis de Temperatura dentro da Normalidade Operacional

**Defeito:** Não apresenta aquecimento atípico.

| | T. Coletada | T. Corrigida | Status |
|---|---|---|---|
| T. Máxima | 70 | 70 | <input checked="" type="radio"/> |

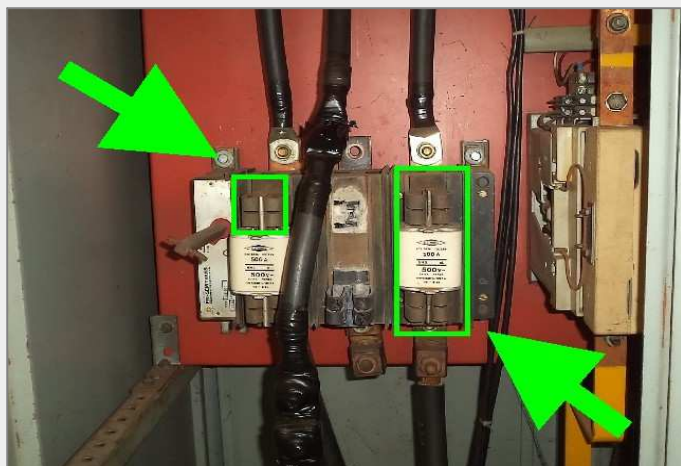
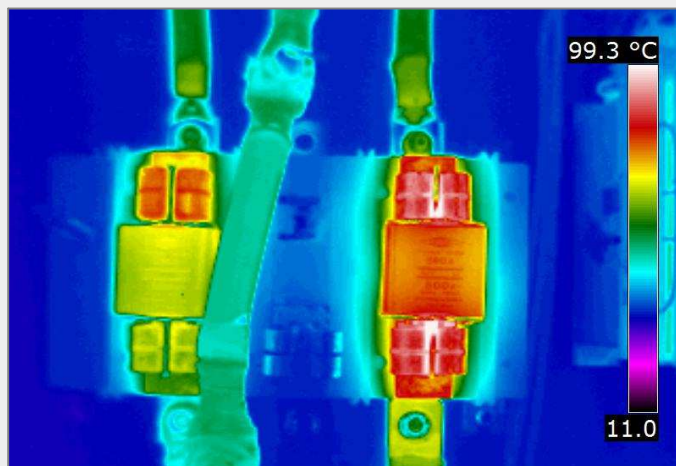
**Equipamento:** PELE-11 - PAINEL ACIONA BOMBA SULZER

**Defeito:** Aquecimento Seccionadora Fusível NH Fase R e T

**Tipo de Componente:** SECCIONADORA BT

**Parte:** Contatos internos com base fusível

**MTA:** 90

| | T. Coletada | T. Corrigida | Status |
|---|---|---|---|
| <b>T. Máxima</b> | 99,3 | 99,3 | <span style="color: red;">●</span> |

Trocar Chave Seccionadora Completa. A atual esta danificada, faltando circuito da Fase S, com sinais visuais de Curto. Em resumo, o sistema esta sem proteção efetiva.

**Prioridade:** Manutenção Imediata (Ver Material Técnico item 2)

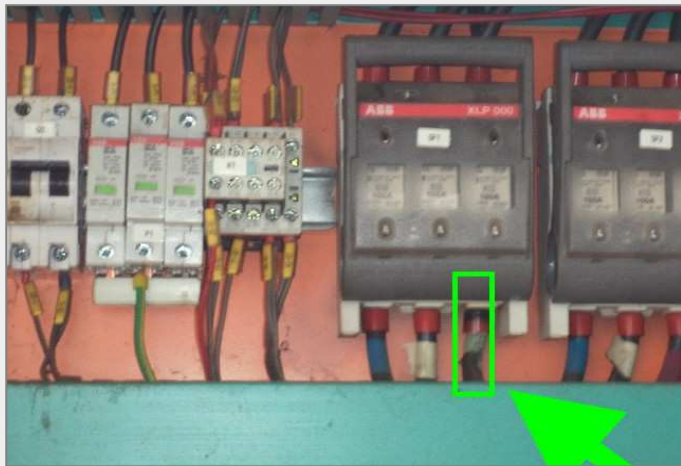
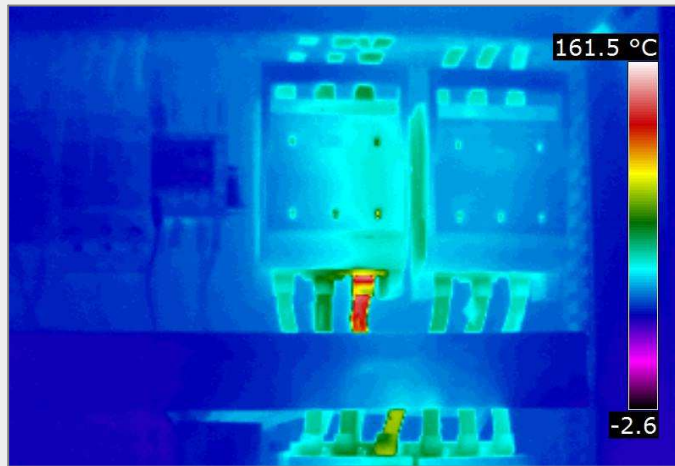
Equipamento: PELE-12 - PAINEL ACIONA BOMBA RECALQUE SÃO LUIZ

Defeito: Aquecimento Seccionadora Fusível NH Fase T

Tipo de Componente: SECCIONADORA BT

Parte: Contatos internos com base fusível

MTA: 100

| | T. Coletada | T. Corrigida | Status |
|---|---|---|---|
| T. Máxima | 161,5 | 161,5 | ● |

Abrir Seccionadora Fusível. Verificar se houve danos internos devido alta Temperatura. Eliminar ponta do Cabo Saida da Fase T, colocar novo Terminal Prensado e refazer conexão.

**Prioridade:** Manutenção Imediata (Ver Material Técnico item 2)

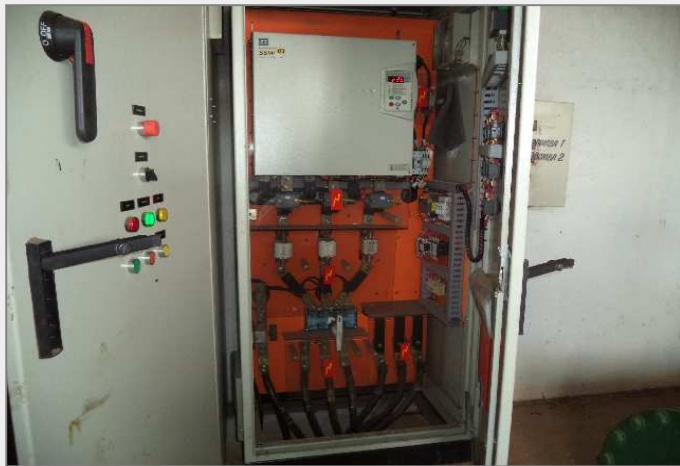
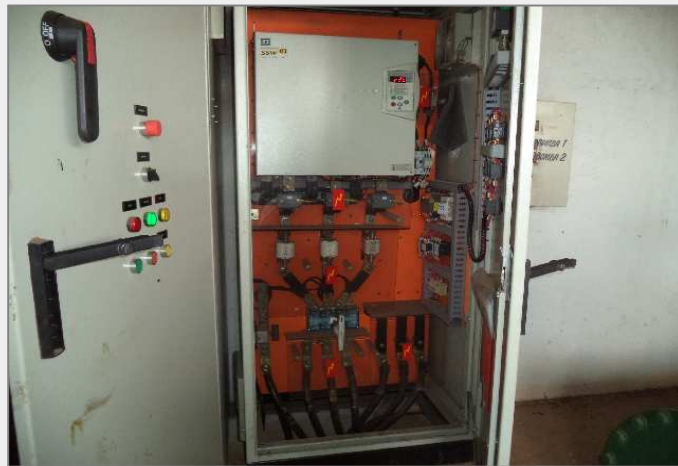
**Equipamento:** PELE-04 - PAINEL ACIONA BOMBA Nº1 SÃO ROQUE

**Defeito:** PAINEL Acrílico impediu Inspeção Termográfica

Colocar PAINEL de Acrílico com furações ou rasgos nas partes correspondentes aos componentes a serem inspecionados, permitindo assim a passagem dos raios infravermelhos.

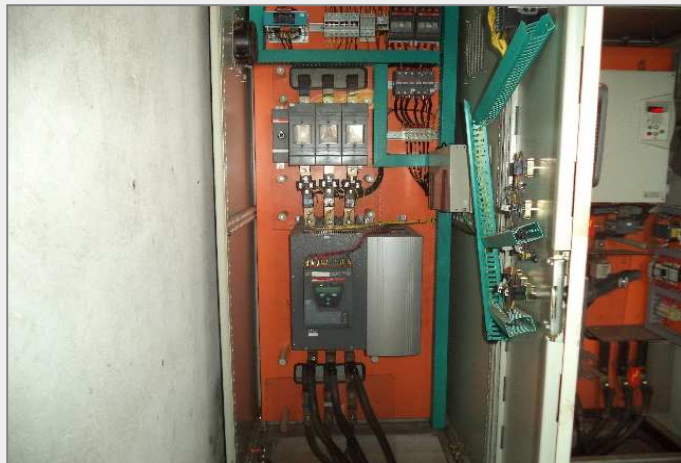
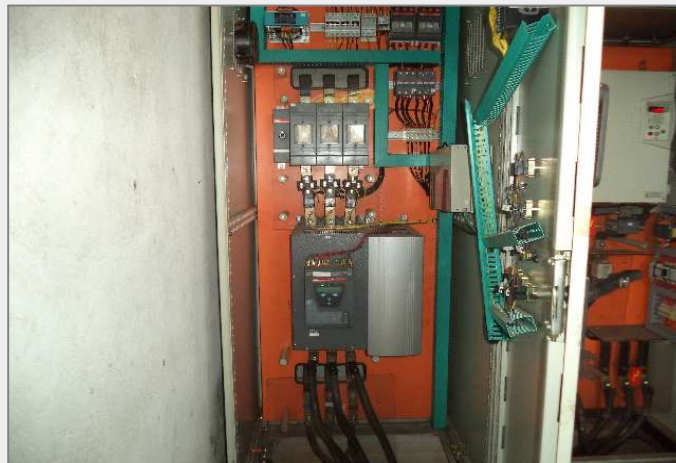
**Equipamento:** PELE-05 - PAINEL ACIONA BOMBA Nº2 SÃO ROQUE

**Defeito:** PAINEL Acrílico impediu Inspeção Termografica
