**ANÁLISE TERMOGRÁFICA****SANASA - CAMPINAS****1. OBJETIVO**

Apresentar ao SANASA a Inspeção Termográfica realizada nos equipamentos de suas unidades em Campinas

29 de Outubro de 2014

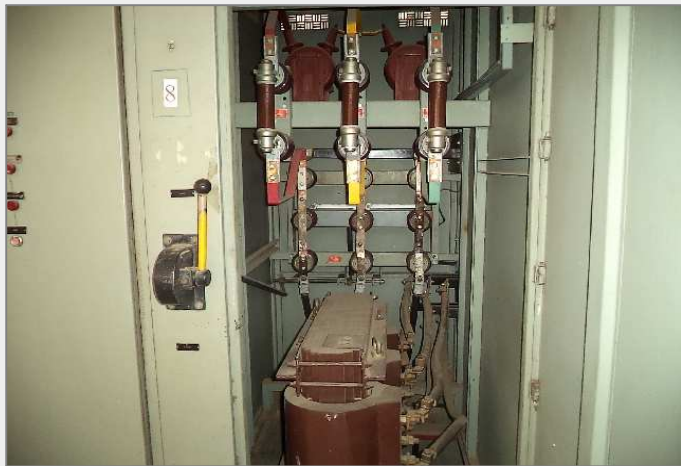
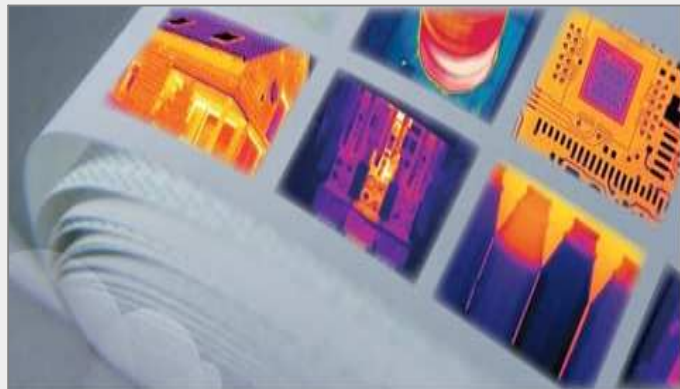
Equipamento: PELE-01 - PAINEL BOMBA GRUPO 8

Níveis de Temperatura dentro da Normalidade Operacional

Defeito: Não apresenta aquecimento atípico

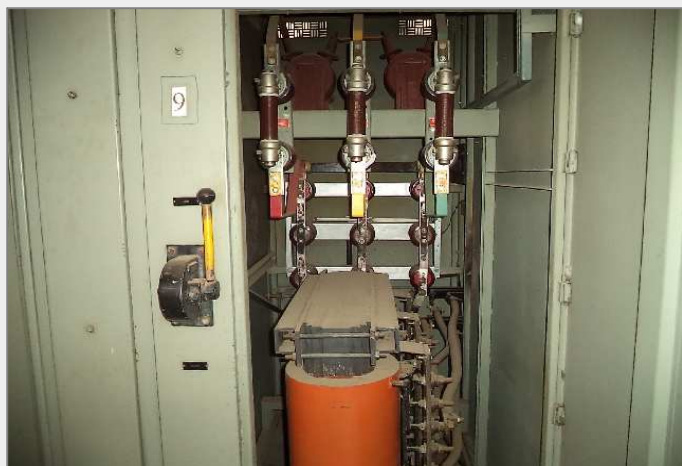
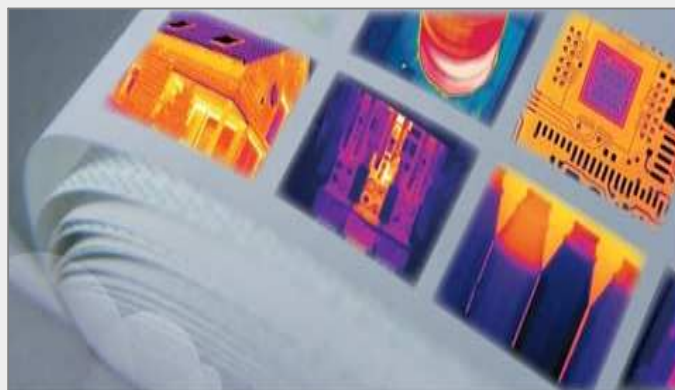
Equipamento: PELE-02 - PAINEL BOMBA GRUPO 9

Níveis de Temperatura dentro da Normalidade Operacional

Defeito: Não apresenta aquecimento atípico

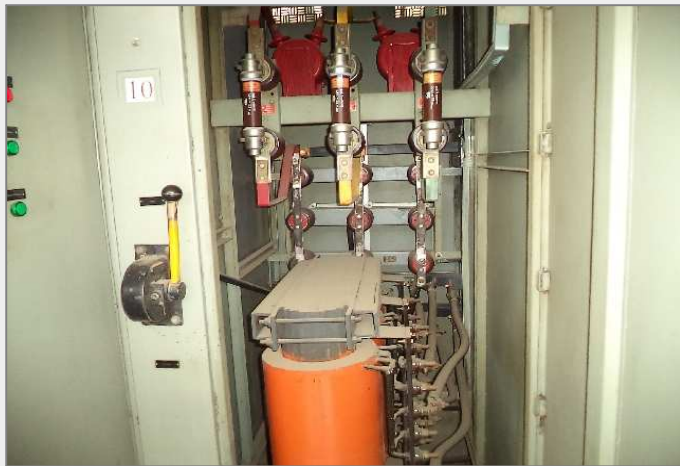
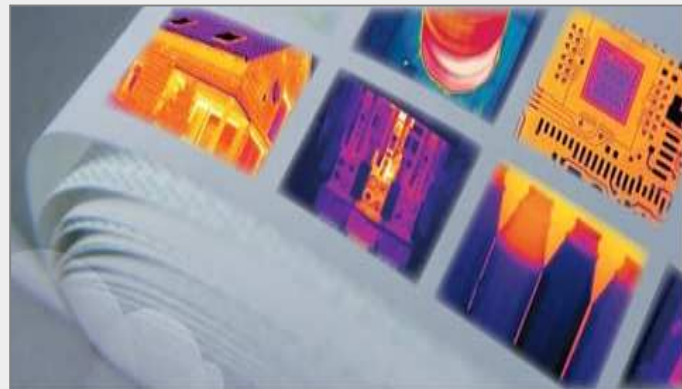
Equipamento: PELE-03 - PAINEL BOMBA GRUPO 10

Níveis de Temperatura dentro da Normalidade Operacional

Defeito: Não apresenta aquecimento atípico

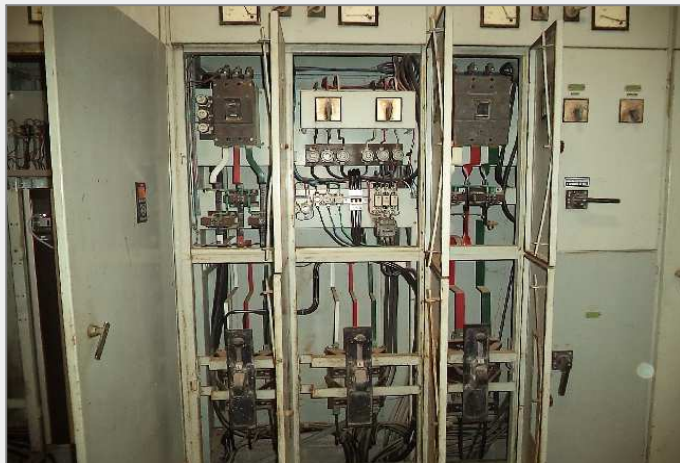
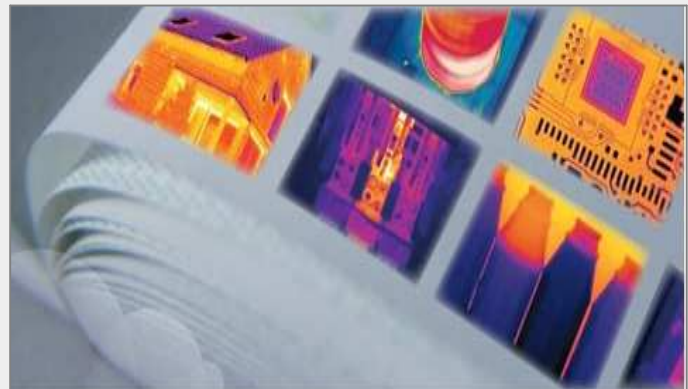
**Equipamento:** PELE-09 - PAINEIS DIVERSOS

Níveis de Temperatura dentro da Normalidade Operacional

**Defeito:** Não apresenta aquecimento atípico

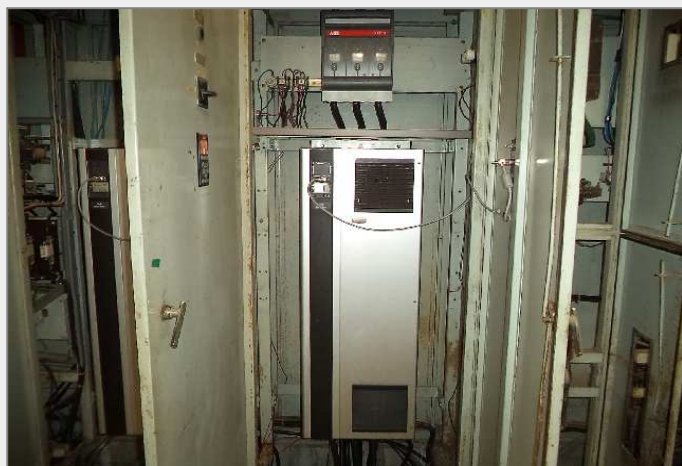
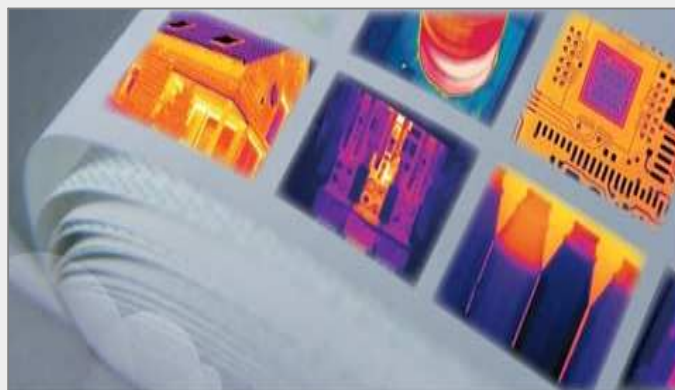
Equipamento: PELE-06 - PAINEL TURBO 1

Níveis de Temperatura dentro da Normalidade Operacional

Defeito: Não apresenta aquecimento atípico

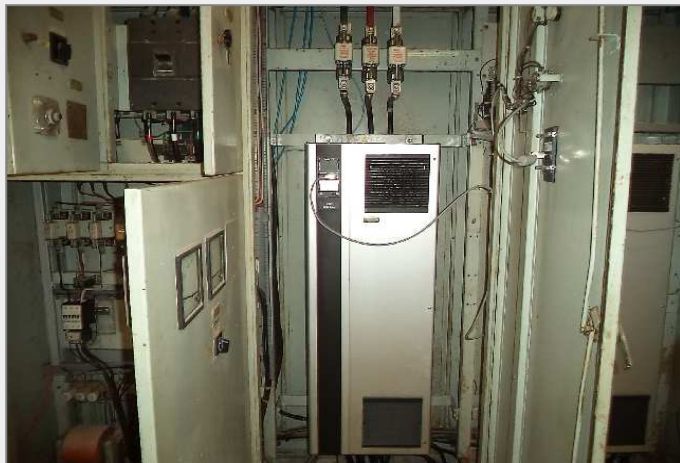
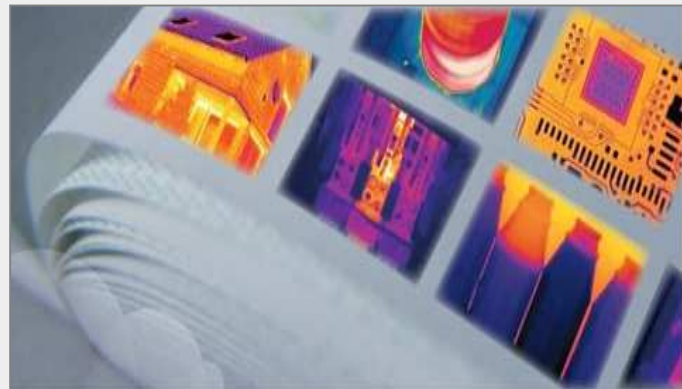
Equipamento: PELE-07 - PAINEL TURBO 2

Níveis de Temperatura dentro da Normalidade Operacional

Defeito: Não apresenta aquecimento atípico

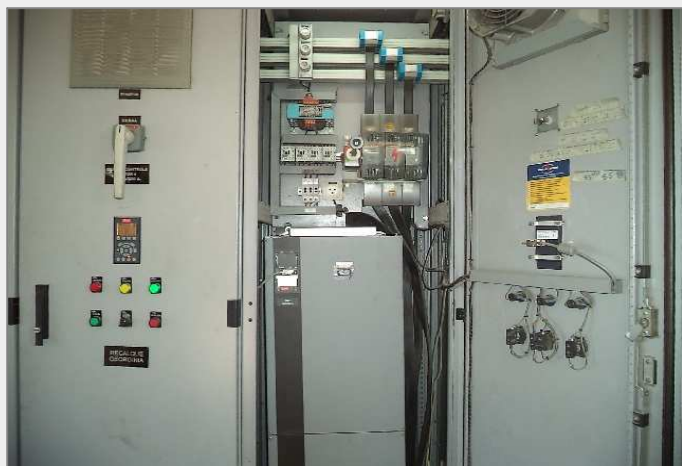
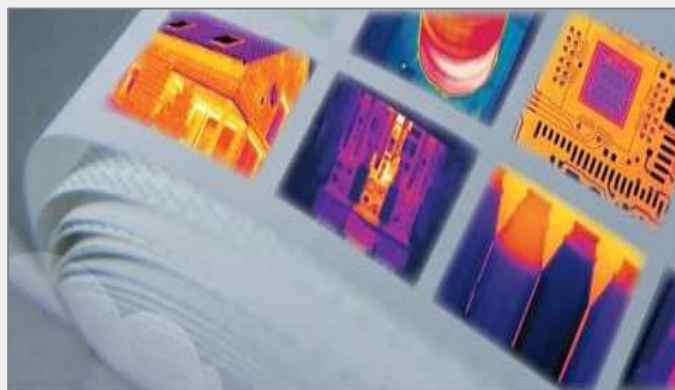
**Equipamento:** PELE-04 - PAINEL BOMBA GR 5 SÃO VICENTE

Níveis de Temperatura dentro da Normalidade Operacional

**Defeito:** Não apresenta aquecimento atípico

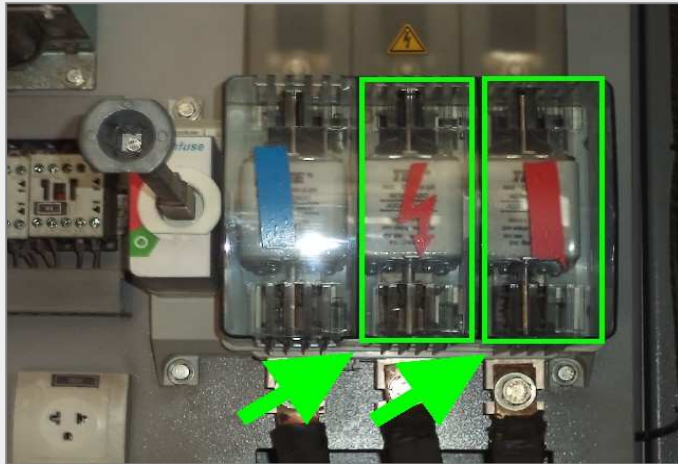
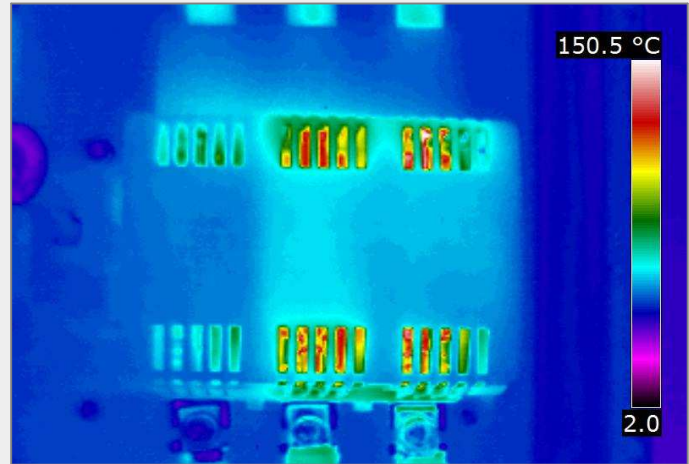
**Equipamento:** PELE-05 - PAINEL BOMBA GR 6 SÃO VICENTE

**Defeito:** Aquecimento Fusível NH Fase S e T

**Tipo de Componente:** SECCIONADORA FUSIVEL

**Parte:** Contatos internos com base fusível

**MTA:** 100

| | T. Coletada | T. Corrigida | Status |
|---|---|---|---|
| <b>Fase R</b> | 72 | 72 | <input checked="" type="radio"/> |
| <b>Fase S</b> | 127 | 127 | <input checked="" type="radio"/> |
| <b>Fase T</b> | 150,5 | 150,5 | <input checked="" type="radio"/> |

Verificar estado das molas de aperto e dos alojamentos de encaixe dos Fusíveis NH Fases S e T, lado entrada e saída. Por não sabermos a duração do aquecimento, analisar necessidade de troca das bases.

**Prioridade:** Manutenção Imediata (Ver Material Técnico item 2)

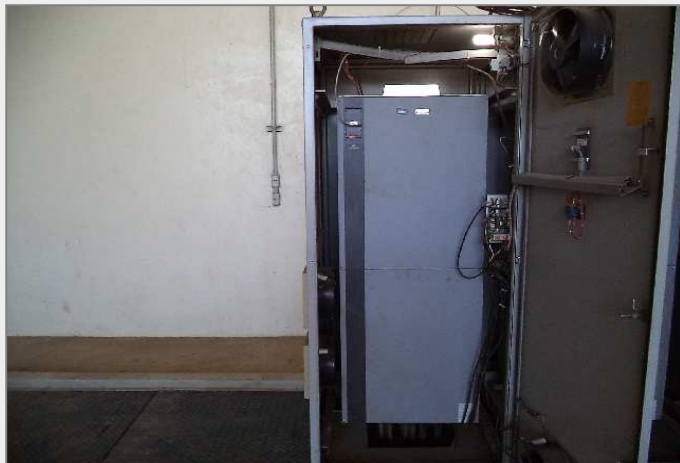
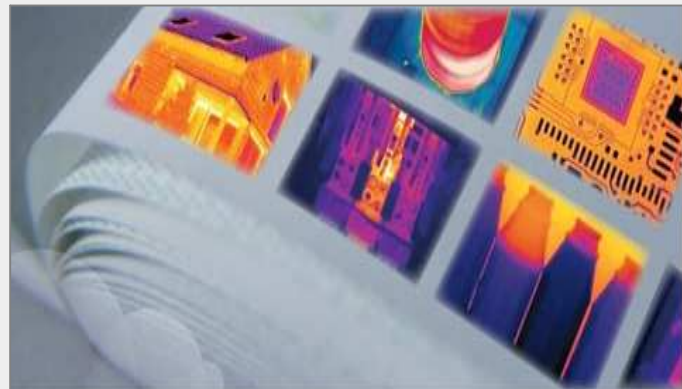
**Equipamento:** PELE-08 - PAINEL BOMBA GRUPO A  
**Localização:** ETE ANHUMAS EST. ELEV. ESGOTO BRUTO

Níveis de Temperatura dentro da Normalidade Operacional

**Defeito:** Não apresenta aquecimento atípico

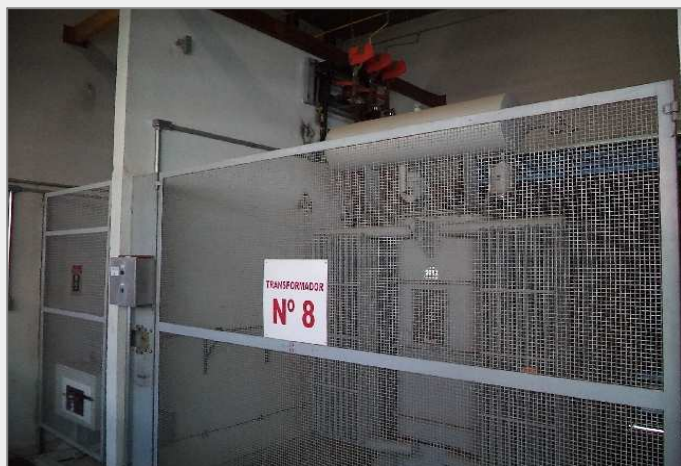
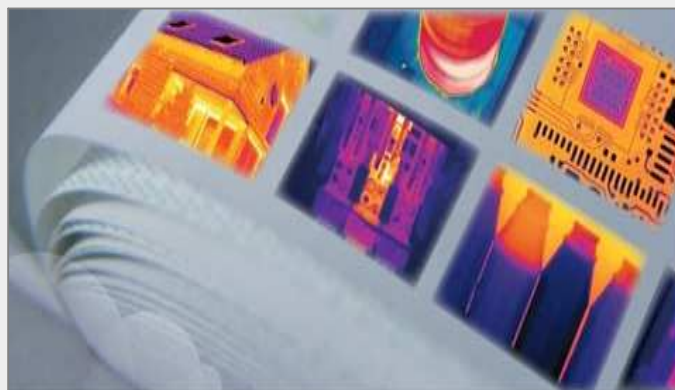
**Equipamento:** CATE-04 - TRANSFORMADOR DA BOMBA GRUPO Nº8

Níveis de Temperatura dentro da Normalidade Operacional

**Defeito:** Não apresenta aquecimento atípico

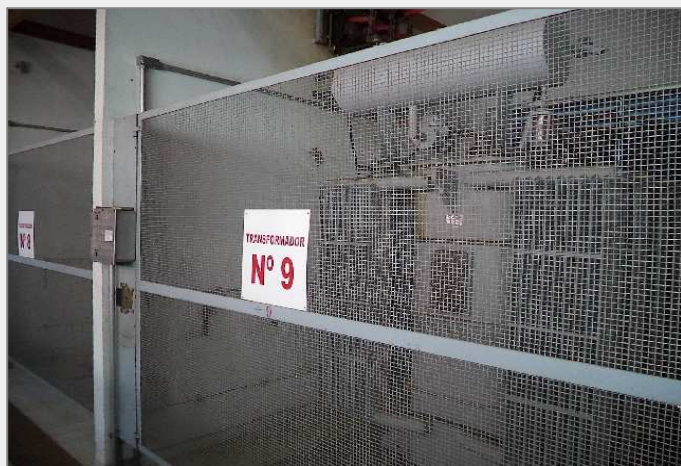
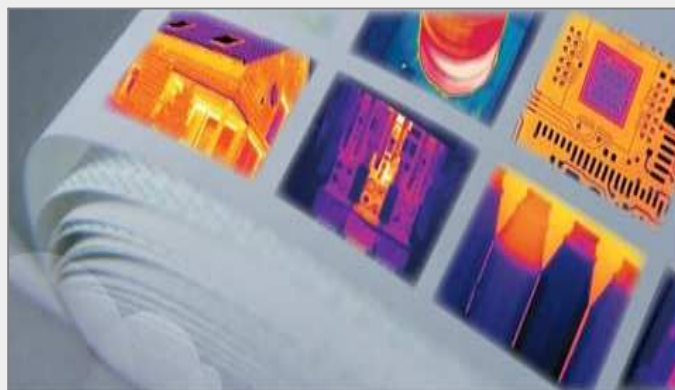
Equipamento: CATE-05 - TRANSFORMADOR DA BOMBA GRUPO Nº9

Níveis de Temperatura dentro da Normalidade Operacional

Defeito: Não apresenta aquecimento atípico
