ANÁLISE TERMOGRÁFICA

SAAE - CAPIVARI SAAE

Apresentar ao SAAE a Inspeção Termográfica realizada nos equipamentos de sua unidades em Capivari

20 de Agosto de 2014

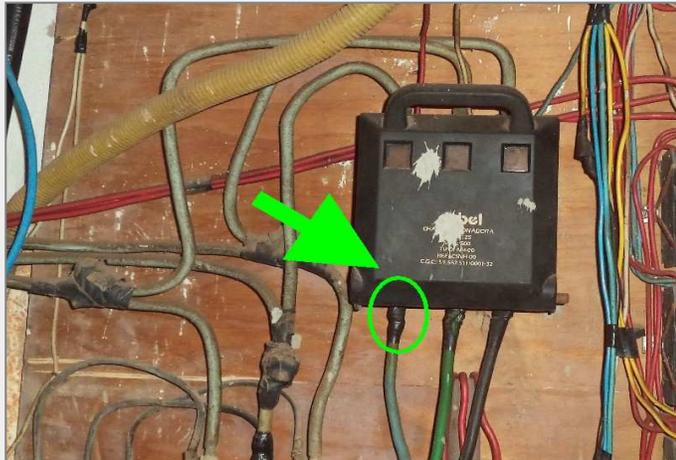
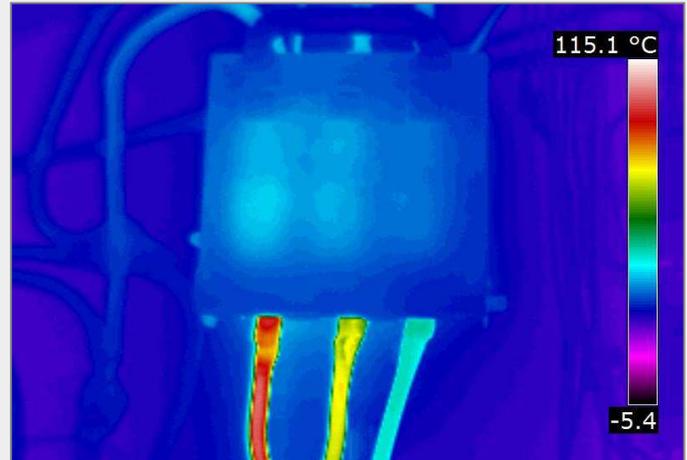
Equipamento: PELE-17 - CHAVES FUSIVEIS DA SALA DO POÇO CARAÇA

Informações sobre o componente
Defeito: Aquecimento Conexão Saida Chave Fusível Fase R

T. Coletada	T. Corrigida	Status
T. Máxima	115,1	115,1	●
Fase R			○
Fase S			○
Fase T			○

Desconectar cabo de saída da Chave Fase R. Eliminar ponta do cabo e reconectar com terminal prensado. Inspeccionar contatos internos fusível / base. Eliminar painel de madeira (NR10).

Prioridade: Manutenção Imediata (Ver Material Técnico item 2)

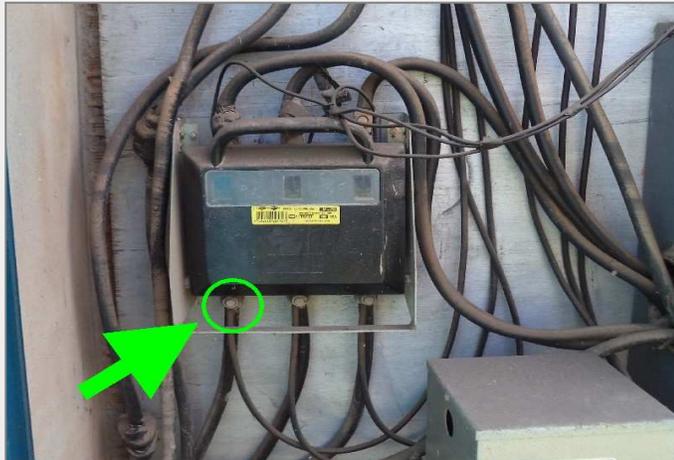
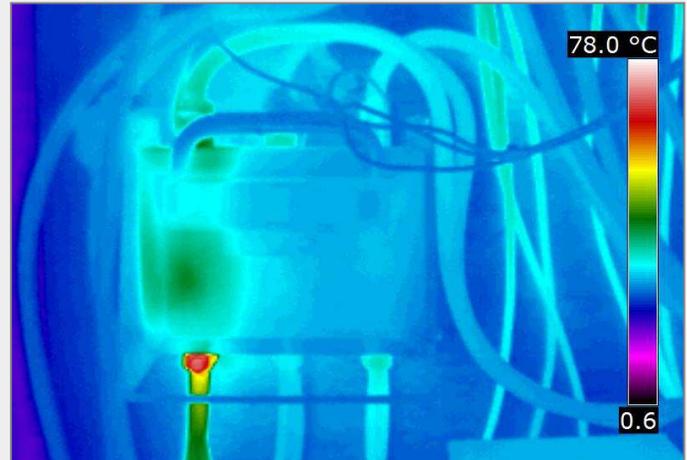
Equipamento: SUBE-01 - QUADRO DE ENTRADA (TRAFO NO POSTE)

Informações sobre o componente
Defeito: Aquecimento Conexão Saida Chave Fusível Fase R

T. Coletada	T. Corrigida	Status
T. Máxima	78	78	●
Fase R			○
Fase S			○
Fase T			○

Desconectar Cabo da Saida da Chave Fusível NH Fase R. Limpar oxidações e conectar. Inspeccionar estado dos fusíveis e bases.

Prioridade: Programar Manutenção (Ver Material Técnico item 2)

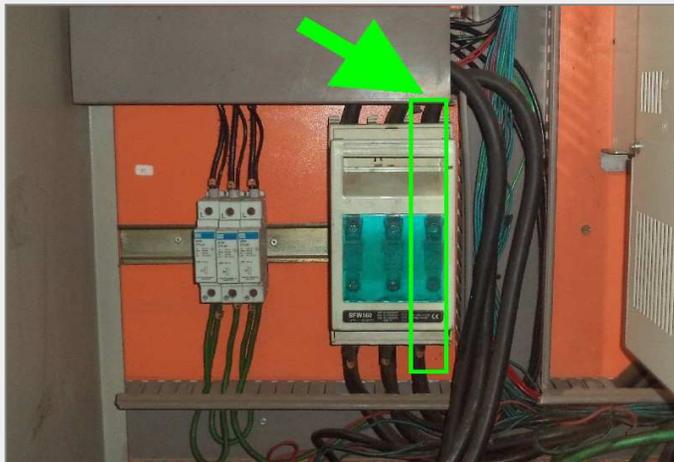
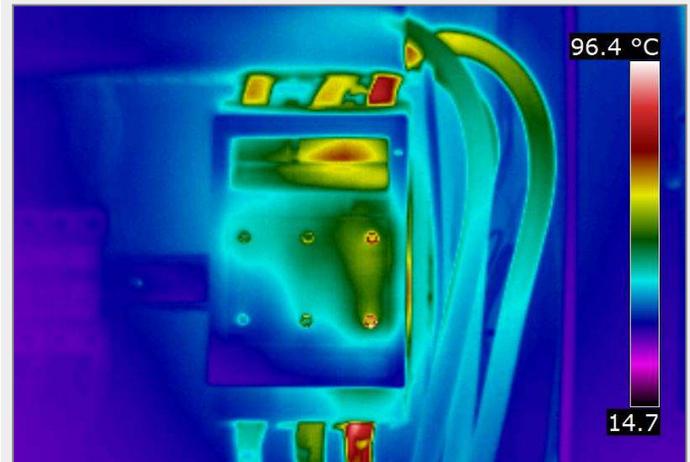
Equipamento: PELE-01 - PAINEL ACIONA BOMBA NOVA (INVERSOR YASKAWA)

Informações sobre o componente
Defeito: Aquecimento interno Seccionadora Fusível NH Fase T

T. Coletada	T. Corrigida	Status
T. Máxima	96,4	96,4	●
Fase R			○
Fase S			○
Fase T			○

Abrir Seccionadora Fusível tipo NH e inspecionar ao longo da Fase T as conexões dos cabos de entrada e saída e a situação dos encaixes do Fusível nos lados entrada e saída.

Prioridade: Programar Manutenção (Ver Material Técnico item 2)

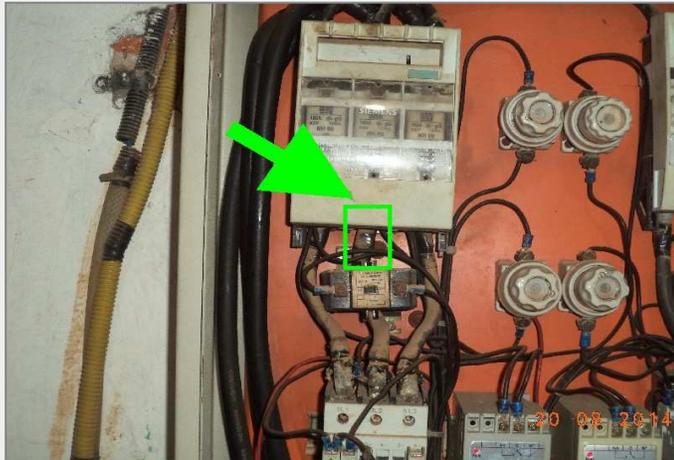
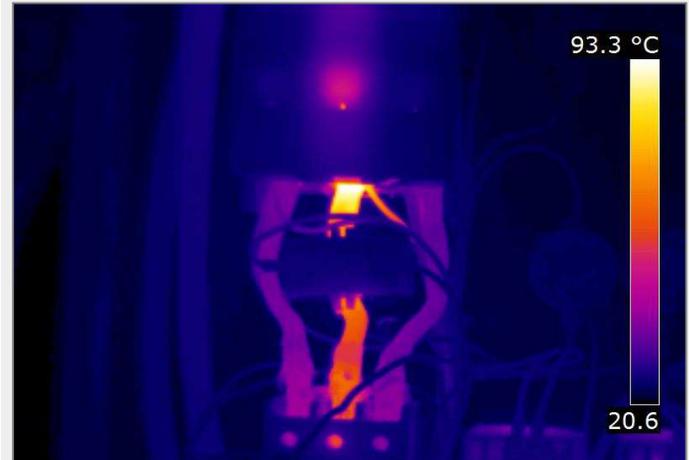
Equipamento: PELE-02 - PAINEL ACIONA BOMBA VELHA

Informações sobre o componente
Defeito: Aquecimento Conexão Saida da Seccionadora Fase S

T. Coletada	T. Corrigida	Status
T. Máxima	93,3	93,3	●
Fase R			○
Fase S			○
Fase T			○

Desconectar cabo de saída da Chave Fusível Fase S. Checar conexão cabo-base do Fusível e inspecionar encaixes internos fusível / base.

Prioridade: Programar Manutenção (Ver Material Técnico item 2)

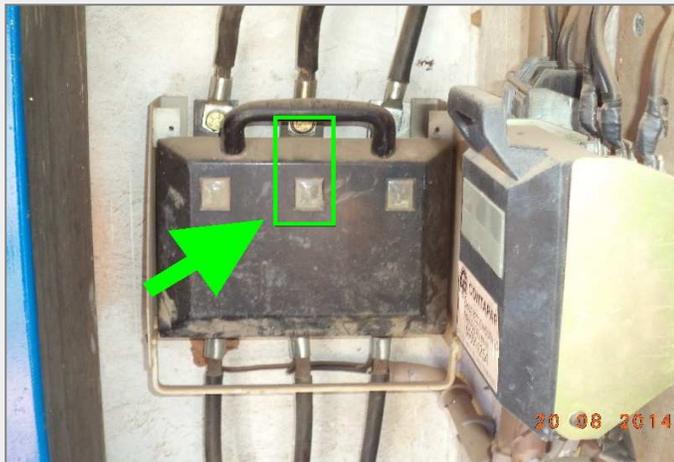
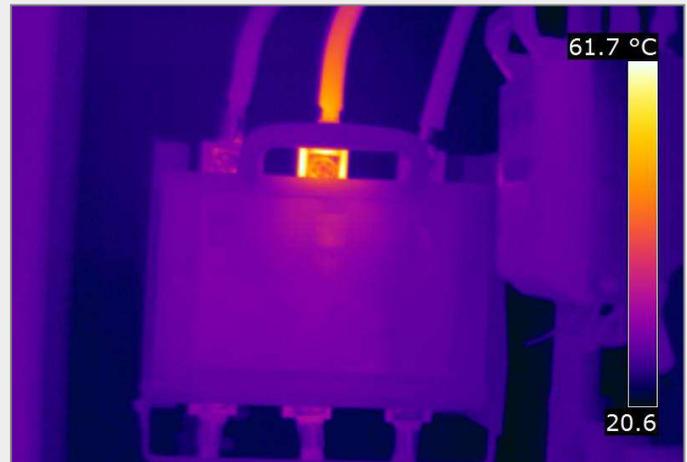
Equipamento: PELE-15 - PAINEL ACIONA POÇO DA ETA1

Informações sobre o componente
Defeito: Aquecimento Interno na Chave Fusível NH Fase S

T. Coletada	T. Corrigida	Status
T. Máxima	61,7	61,7	●
Fase R			○
Fase S			○
Fase T			○

Abriir Chave Fusível NH e verificar encaixe do Fusível Fase S. Checar também conexão do cabo na base da mesma Fase, no lado da entrada.

Prioridade: Acompanhar Evolução (Ver Material Técnico item 2)

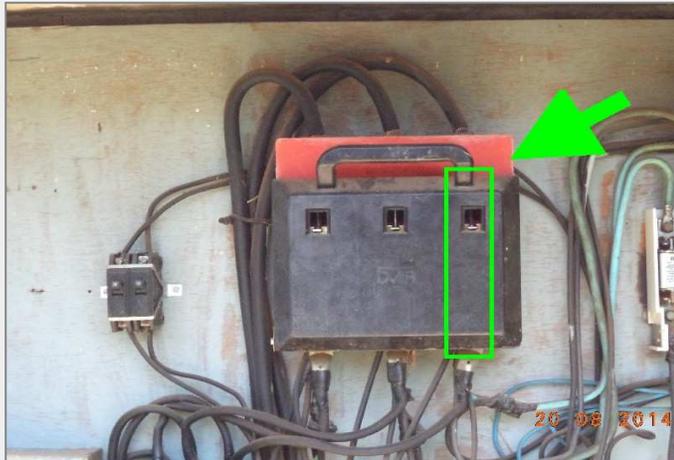
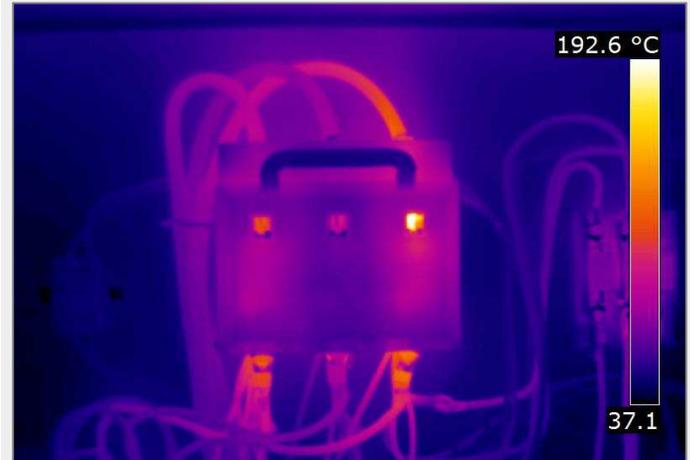
Equipamento: SUBE-02 - QUADRO DE ENTRADA (TRAFÓ NO POSTE)

Informações sobre o componente
Defeito: Aquecimento interno Chave Fusível NH Fase T

T. Coletada	T. Corrigida	Status
T. Máxima	192,6	192,6	●
Fase R			○
Fase S			○
Fase T			○

Devido alto valor de temperatura encontrado, sugerimos a troca completa da Seccionadora Fusível NH. Atentar também para os cabos que podem estar recozidos.

Prioridade: Manutenção Imediata (Ver Material Técnico item 2)

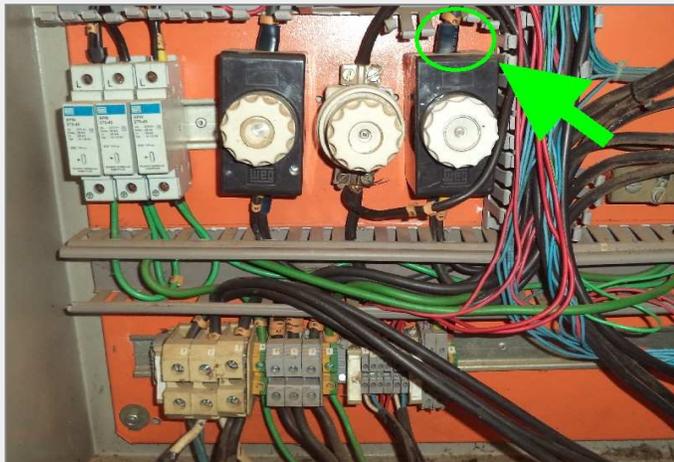
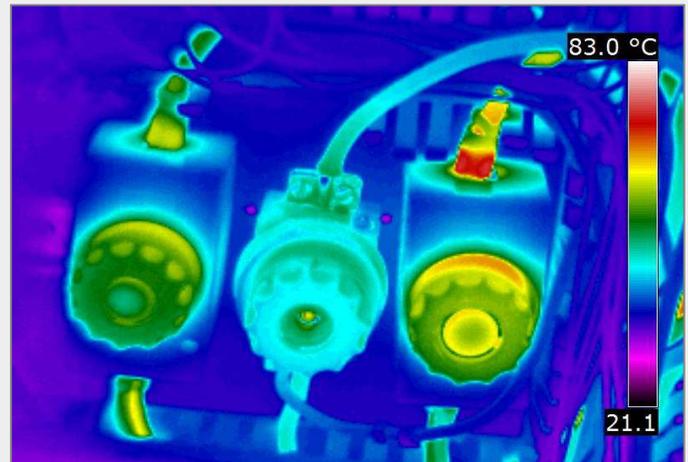
Equipamento: PELE-03 - PAINEL ACIONA BOMBA OFICIAL

Defeito: Aquecimento conexão entrada do Fusível DZ Fase T

T. Coletada	T. Corrigida	Status
T. Máxima	83	83	●
Fase R			○
Fase S			○
Fase T			○

Desconectar Cabo de entrada da Base do Fusível Diazed Fase T. Verificar estado da base e anel de ajuste. Sugerimos a troca da base. Reconectar.

Prioridade: Programar Manutenção (Ver Material Técnico item 2)

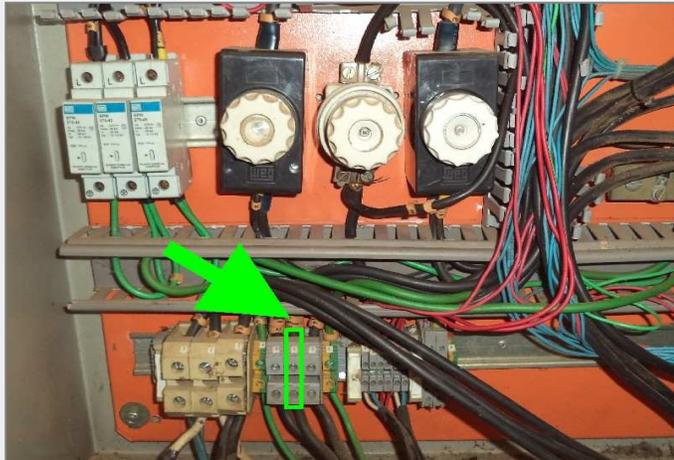
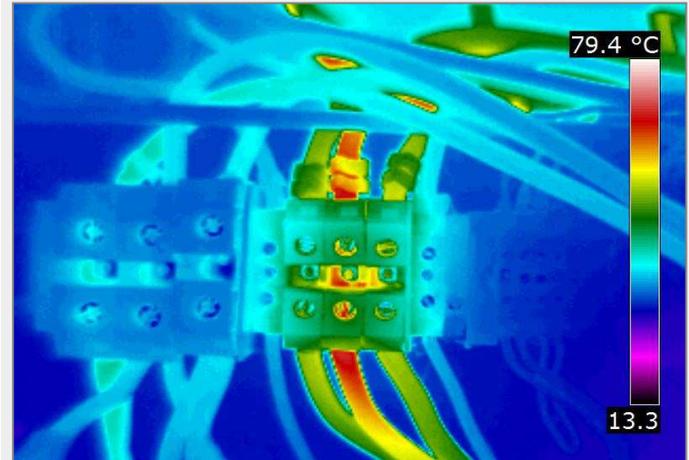
Equipamento: PELE-03 - PAINEL ACIONA BOMBA OFICIAL

Informações sobre o componente
Defeito: Aquecimento Borne SAK Fase S (fio 13)

T. Coletada	T. Corrigida	Status
T. Máxima	79,4	79,4	●
Fase R			○
Fase S			○
Fase T			○

Desconectar fios de entrada e saída do Borne SAK Fase S (fio 13) e inspecionar estado da fiação e do borne (sugerimos a troca do borne)

Prioridade: Manutenção Imediata (Ver Material Técnico item 2)

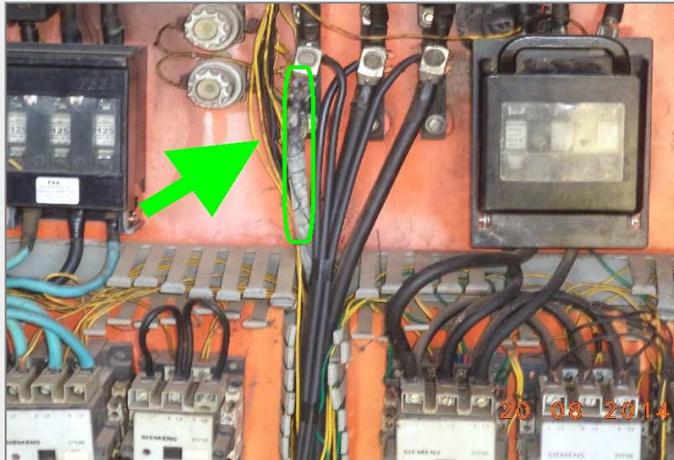
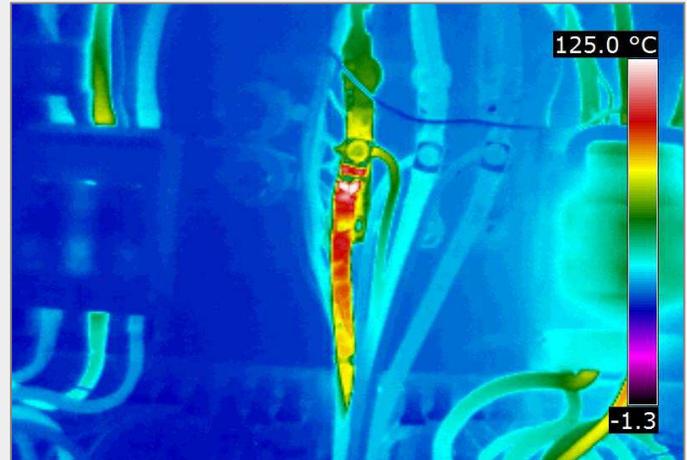
Equipamento: PELE-10 - PAINEL ACIONA AERADOR

Informações sobre o componente
Defeito: Aquecimento no cabo de Alimentação

T. Coletada	T. Corrigida	Status
T. Máxima	125	125	●
Fase R			○
Fase S			○
Fase T			○

Trocar Cabo de Alimentação e refazer conexão.

Prioridade: Manutenção Imediata (Ver Material Técnico item 2)

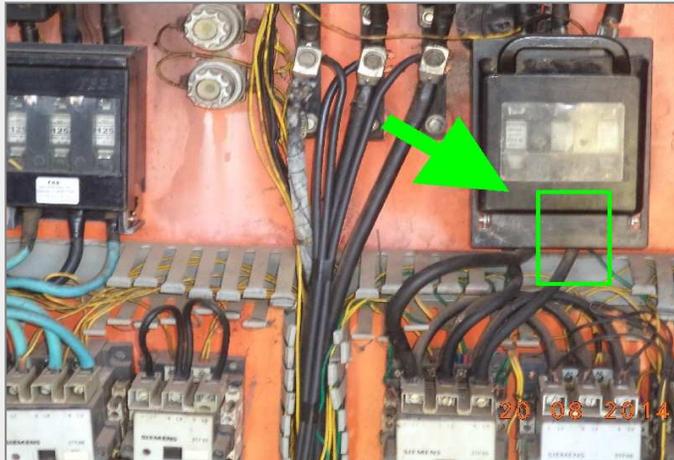
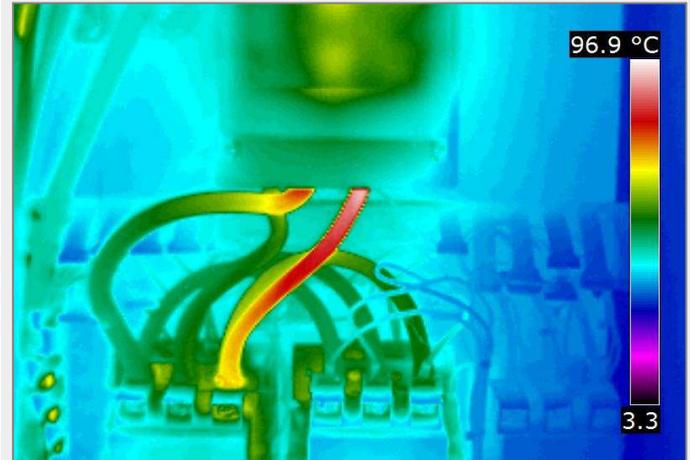
Equipamento: PELE-10 - PAINEL ACIONA AERADOR

Informações sobre o componente
Defeito: Aquecimento Chave Fusível NH Fase T

T. Coletada	T. Corrigida	Status
T. Máxima	96,9	96,9	●
Fase R			○
Fase S			○
Fase T			○

Recomendamos a troca da Seccionadora Fusível NH. Fazer revisão completa do painel melhorando a qualidade das conexões existentes.

Prioridade: Manutenção Imediata (Ver Material Técnico item 2)
