**ANÁLISE TERMOGRÁFICA****SAAE - Cerquilha SAAE****1. OBJETIVO**

Apresentar ao SAAE a Inspeção Termográfica realizada nos equipamentos de suas unidades em Cerquilha

12 de Setembro de 2014

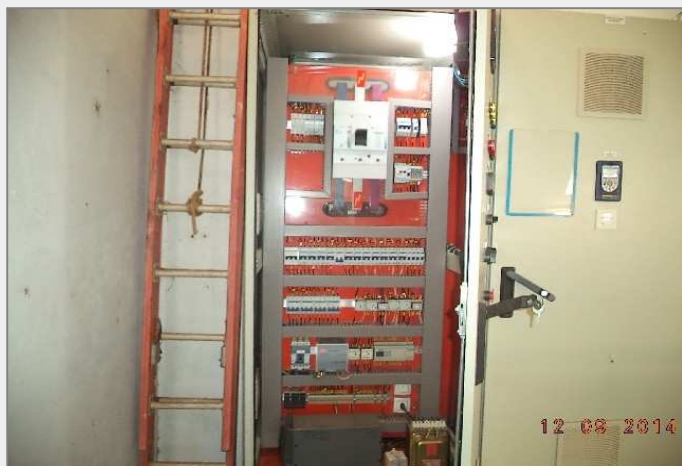
Equipamento: PELE-18 - PAINEL GERAL

Níveis de Temperatura dentro da Normalidade Operacional

Defeito: Não apresenta aquecimento atípico

Não apresenta aquecimento atípico

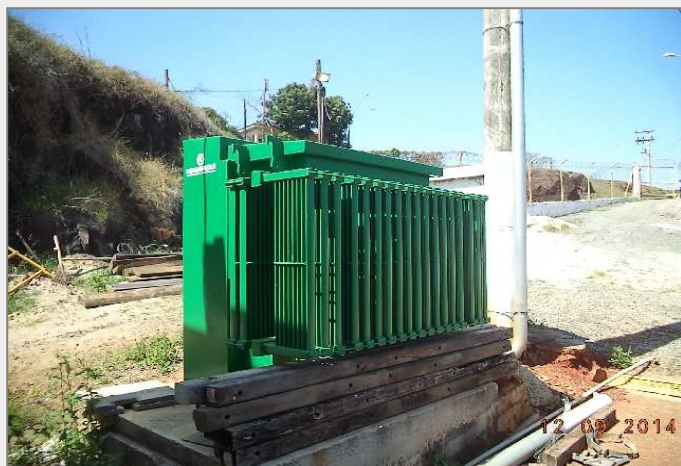
Equipamento: SUBE-04 - TRANSFORMADOR DE ALTA 500KVA

Níveis de Temperatura dentro da Normalidade Operacional

Defeito: Não apresenta aquecimento atípico

Não apresenta aquecimento atípico

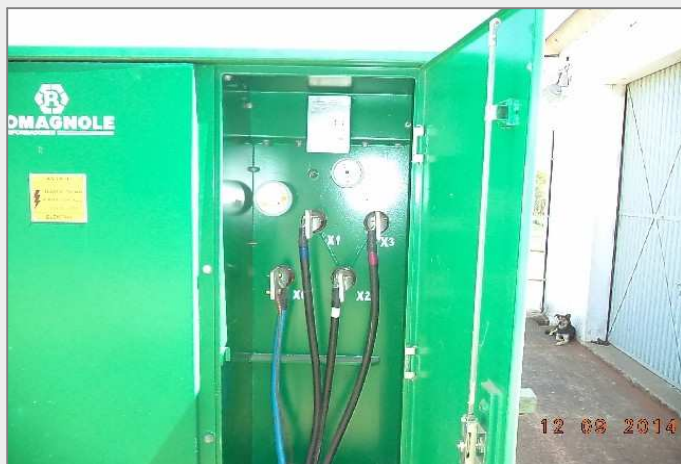
**Equipamento:** SUBE-05 - MUFLAS CONEXÃO ENTRADA TRAFÓ 500KVA

Níveis de Temperatura dentro da Normalidade Operacional

**Defeito:** Não apresenta aquecimento atípico

Não apresenta aquecimento atípico

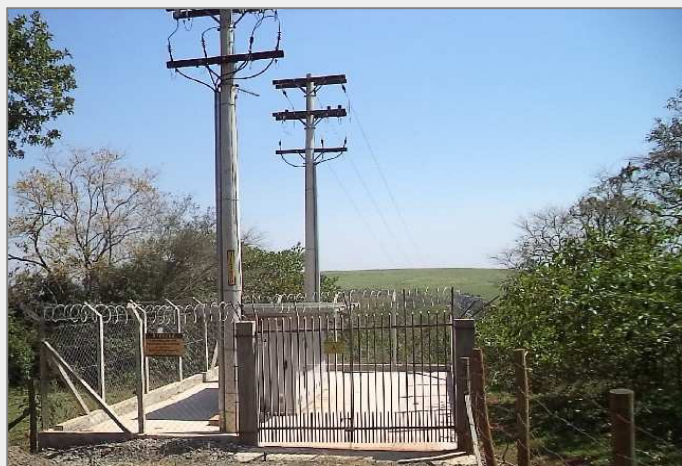
**Equipamento:** SUBE-06 - SECCIONADORAS CIRCUITO ALTA TENSÃO

Níveis de Temperatura dentro da Normalidade Operacional

**Defeito:** Não apresenta aquecimento atípico

Não apresenta aquecimento atípico

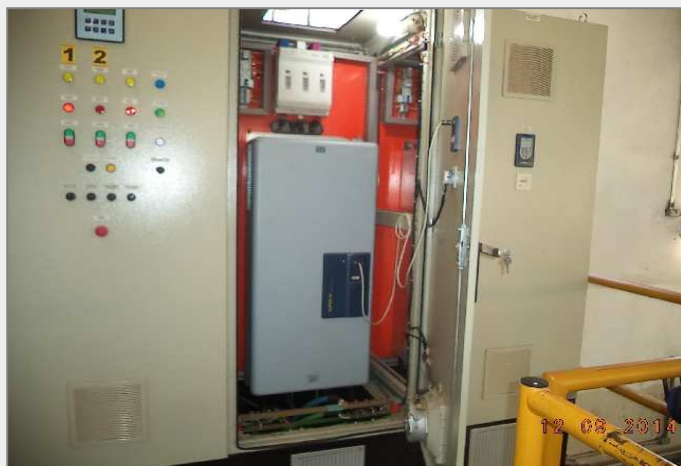
**Equipamento:** PELE-06 - PAINEL BOMBA 1 ESTAÇÃO ELEVATORIA AGUA BRUTA

Níveis de Temperatura dentro da Normalidade Operacional

**Defeito:** Não apresenta aquecimento atípico

Não apresenta aquecimento atípico

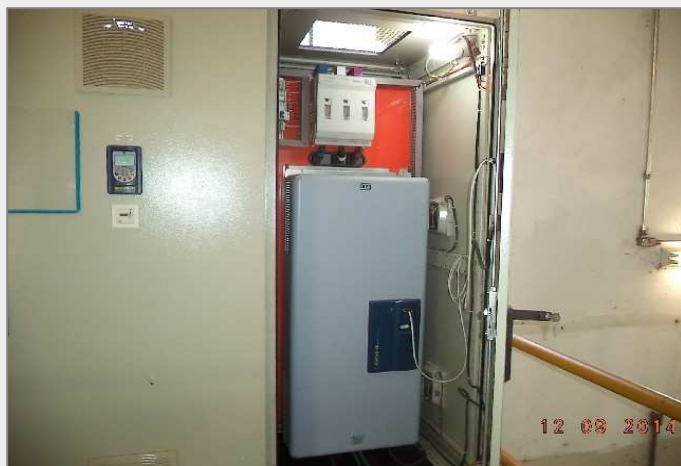
**Equipamento:** PELE-07 - PAINEL BOMBA 2 ESTAÇÃO ELEVATORIA AGUA BRUTA

Níveis de Temperatura dentro da Normalidade Operacional

**Defeito:** Não apresenta aquecimento atípico

Não apresenta aquecimento atípico

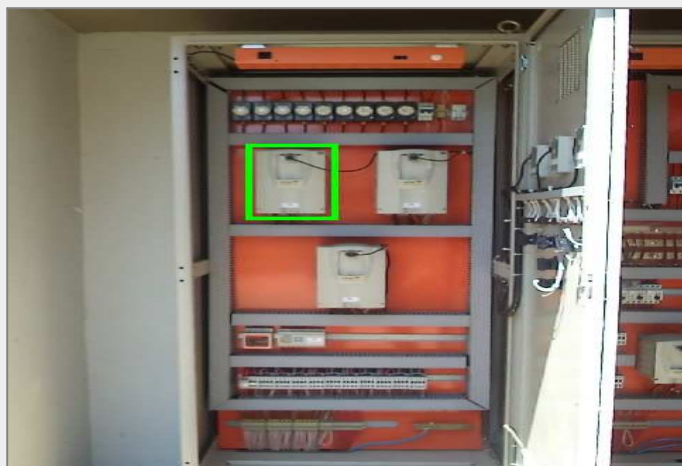
Equipamento: PELE-12 - PAINEL BOMBA 1 RETORNO DE LODO

Níveis de Temperatura dentro da Normalidade Operacional

Defeito: Não apresenta aquecimento atípico

Não apresenta aquecimento atípico

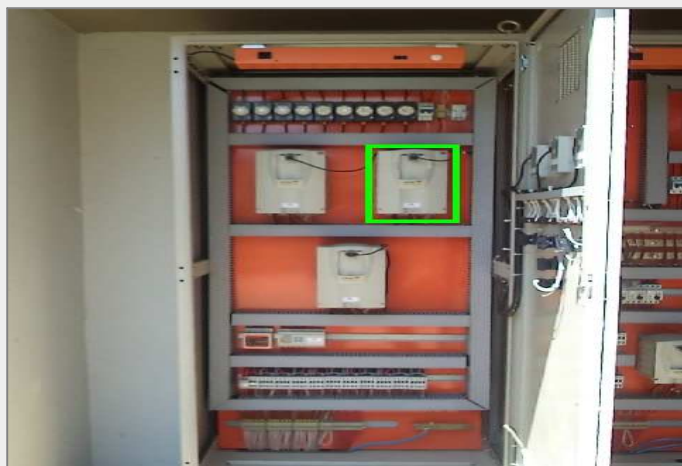
**Equipamento:** PELE-13 - PAINEL BOMBA 2 RETORNO DE LODO

Níveis de Temperatura dentro da Normalidade Operacional

**Defeito:** Não apresenta aquecimento atípico

Não apresenta aquecimento atípico

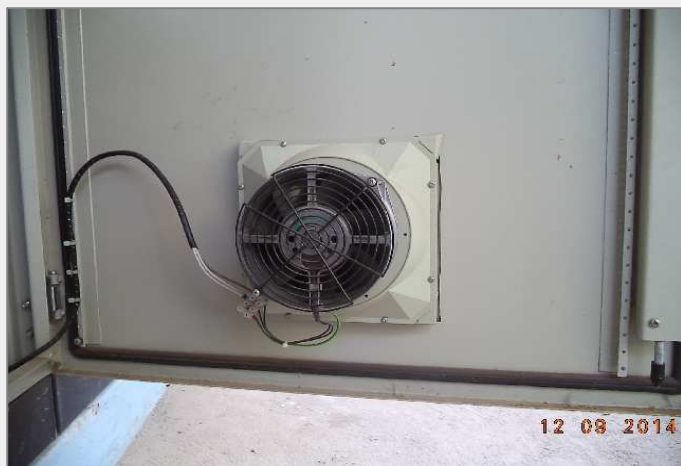
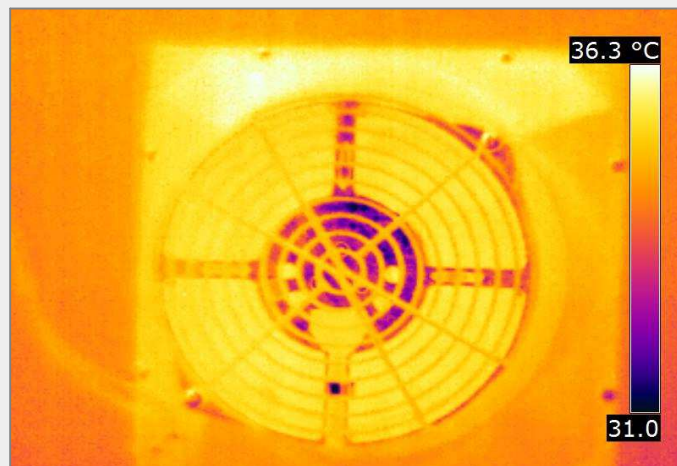
**Equipamento:** PELE-14 - PAINEL BOMBA 1 CHEGADA DO ESGOTO

**Defeito:** Ventilador do Painel nao liga

| | T. Coletada | T. Corrigida | Status |
|---|---|---|---|
| T. Máxima | 36 | 36 | <span style="color: yellow;">●</span> |

Verificar porque o Ventilador nao esta funcionando

**Prioridade:** Acompanhar Evolução (Ver Material Técnico item 2)

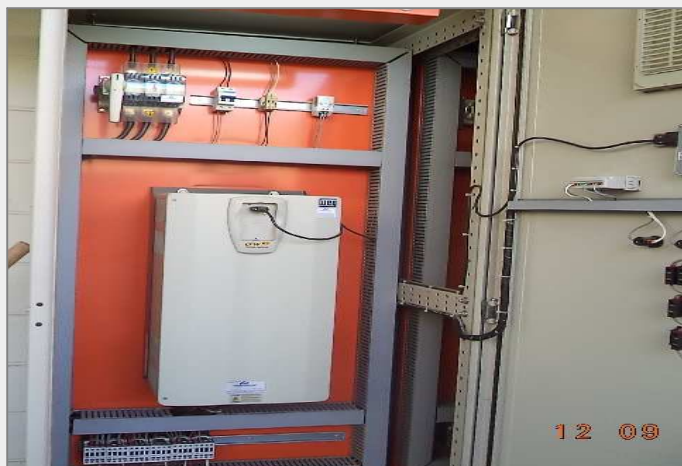
**Equipamento:** PELE-14 - PAINEL BOMBA 1 CHEGADA DO ESGOTO

**Defeito:** Temperatura interna do painel elevada

| | T. Coletada | T. Corrigida | Status |
|---|---|---|---|
| T. Máxima | 85 | 85 | ● |

Temperatura interna do painel esta um pouco acima do ideal. Foi detectado ventilador de exaustao desligado. Providenciar reparo.

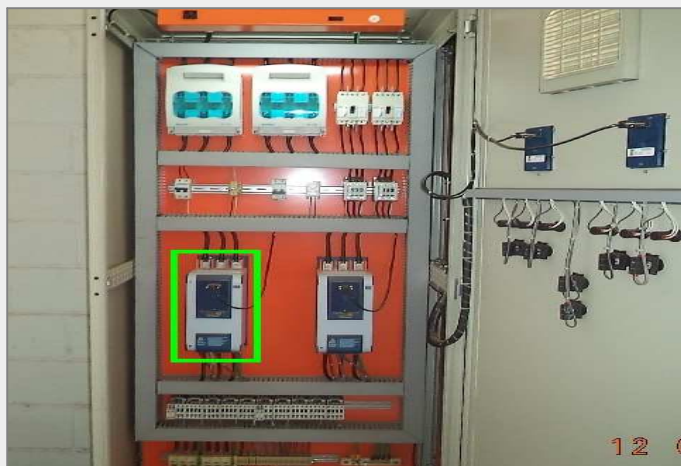
Equipamento: PELE-15 - PAINEL SOPRADOR DE AR 3

Níveis de Temperatura dentro da Normalidade Operacional

Defeito: Não apresenta aquecimento atípico
