**ANÁLISE TERMOGRÁFICA****DAE - Jaguariúna DAE****1. OBJETIVO**

Apresentar ao DAE a Inspeção Termográfica realizada nos equipamentos de suas unidades em Jaguariuna.

14 de Outubro de 2014

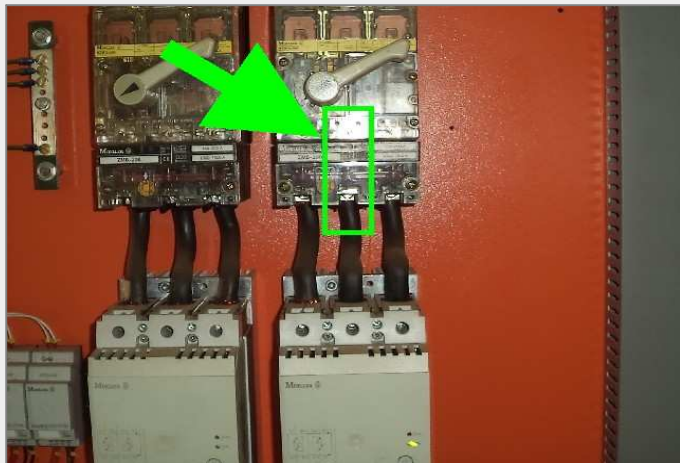
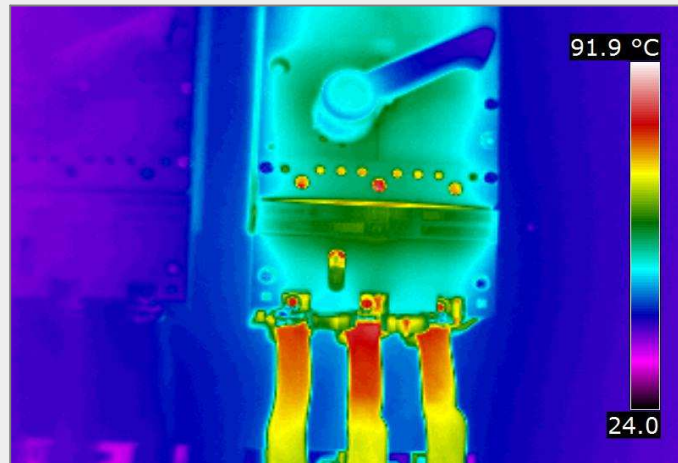
Equipamento: PELE-06 - PAINEL ACIONA BOMBA Nº4 (25 L/S)

**Defeito:** Aquecimento interno da Seccionadora Moeller

**Parte:** Contatos internos

| | T. Coletada | T. Corrigida | Status |
|---|---|---|---|
| T. Máxima | 91,9 | 91,9 | <span style="color: orange;">●</span> |

Verificar Contatos Internos da Seccionadora na Fase S pois existe mau contato. Verifique também como melhorar a Ventilação Interna do Painel (encontrado valor interno acima de 37°C)

**Prioridade:** Programar Manutenção (Ver Material Técnico item 2)

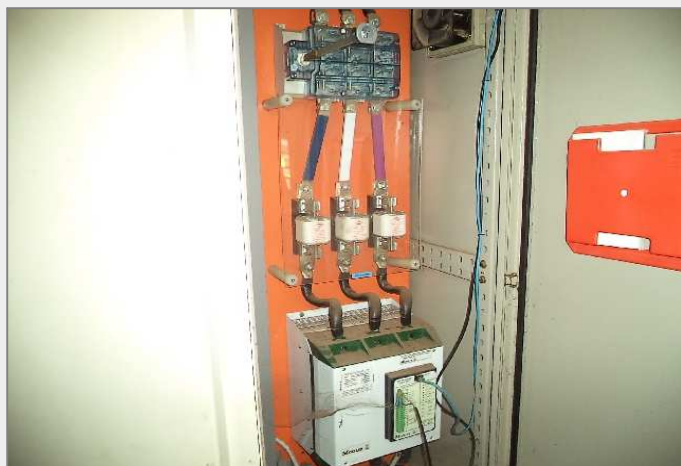
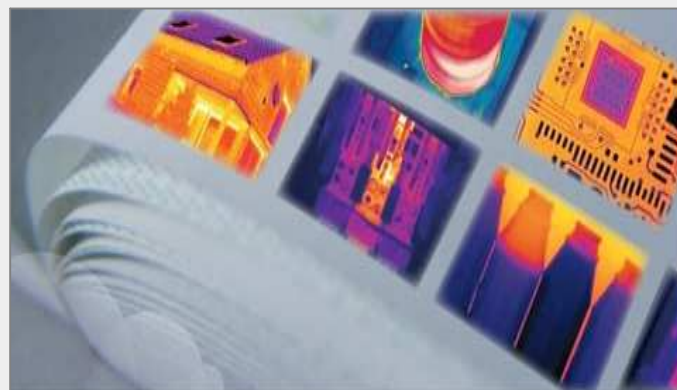
**Equipamento:** PELE-07 - PAINEL ACIONA BOMBA Nº1 (50 L/S)

Níveis de Temperatura dentro da Normalidade Operacional

**Defeito:** Não apresenta aquecimento atípico.

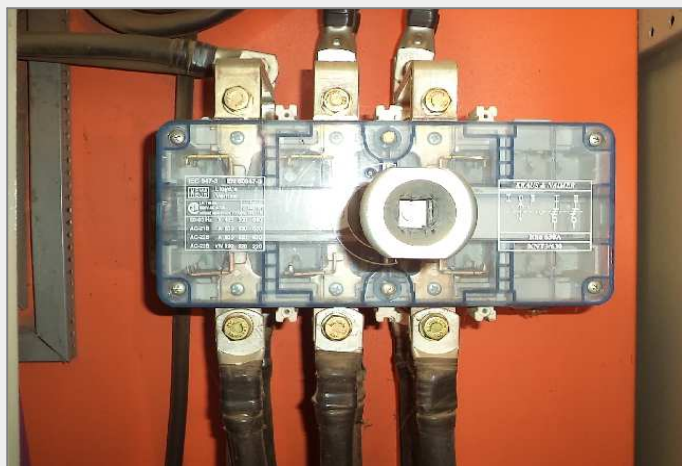
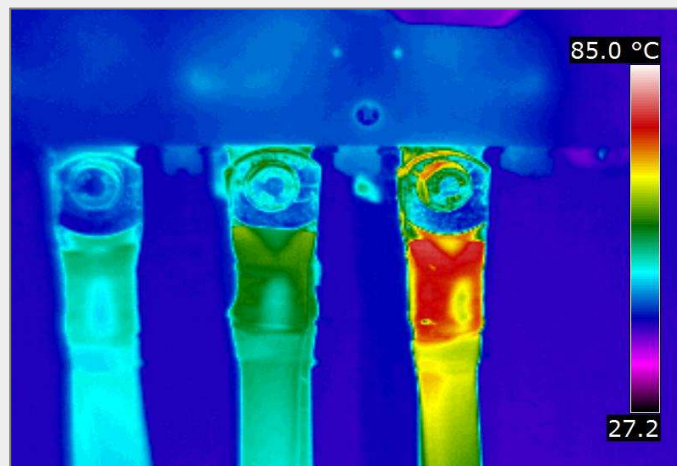
**Equipamento:** PELE-08 - PAINEL ACIONA BOMBA Nº5 E Nº6 (175 L/S)

**Defeito:** Condição Operacional com Bomba Nº6

| | T. Coletada | T. Corrigida | Status |
|---|---|---|---|
| <b>T. Máxima</b> | 85 | 85 | <input checked="" type="radio"/> |

Verificado temperaturas acima do ideal na condição de trabalho da Bomba nº6 - motor puxando 443A . Reanalisar o projeto do painel em termos de capacidade para condição da bomba nº6.

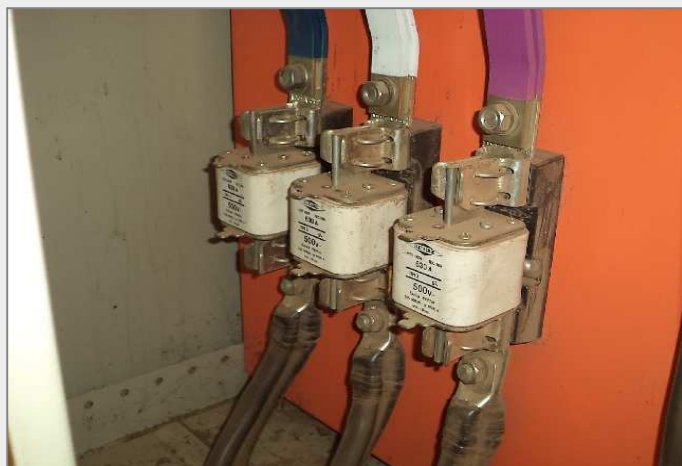
**Equipamento:** PELE-08 - PAINEL ACIONA BOMBA Nº5 E Nº6 (175 L/S)

**Defeito:** Condição Operacional com Bomba Nº5

| | T. Coletada | T. Corrigida | Status |
|---|---|---|---|
| <b>T. Máxima</b> | 80,5 | 80,5 | ● |

Verificado temperaturas normais ou ligeiramente acima na condição de trabalho da Bomba nº5 - motor puxando de 358A a 380A.

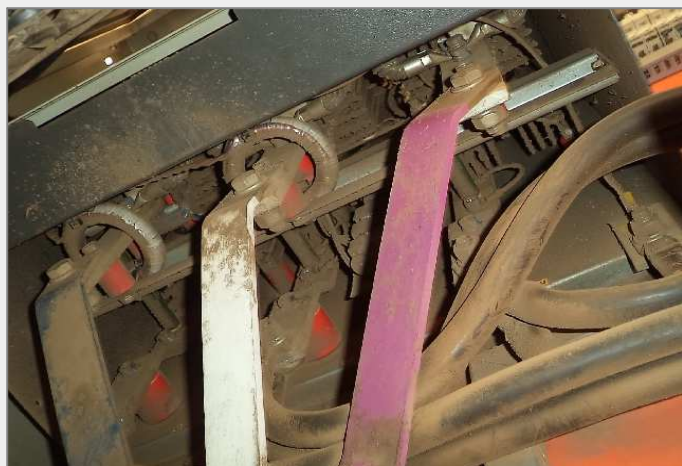
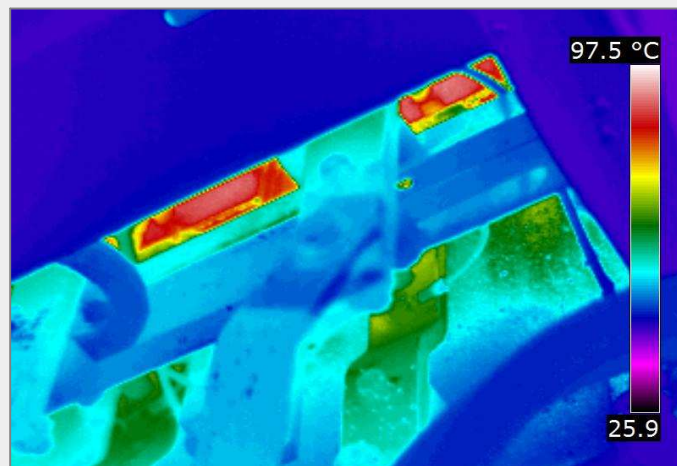
**Equipamento:** PELE-08 - PAINEL ACIONA BOMBA Nº5 E Nº6 (175 L/S)

**Defeito:** Soft Start com aquecimento na condição Bomba Nº6

| | T. Coletada | T. Corrigida | Status |
|---|---|---|---|
| <b>T. Máxima</b> | 97,5 | 97,5 | <input checked="" type="radio"/> |

Alem do esforço adicional apresentado pela Bomba Nº6 (443A) em relação a Bomba Nº5 (358A), o a Soft apresenta dois problemas: Ventilação ineficiente no Painel e excesso de Pó nos dissipadores internos

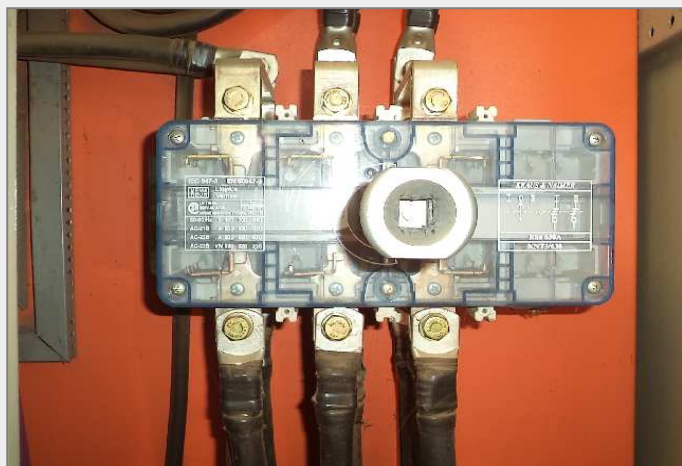
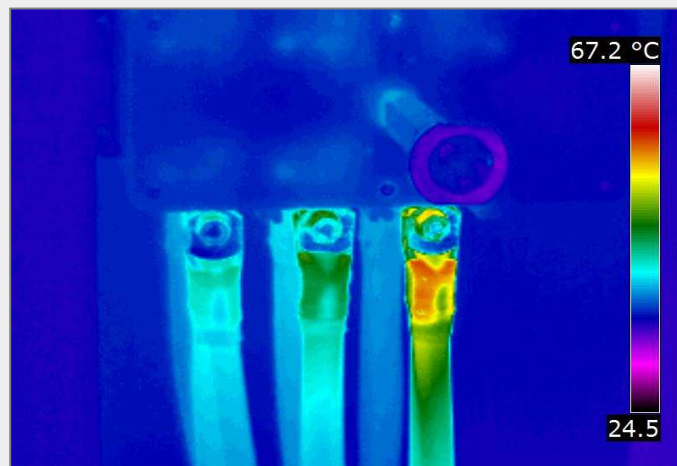
**Equipamento:** PELE-08 - PAINEL ACIONA BOMBA Nº5 E Nº6 (175 L/S)

**Defeito:** Condição Operacional com Bomba Nº5

| | T. Coletada | T. Corrigida | Status |
|---|---|---|---|
| <b>T. Máxima</b> | 62,8 | 62,8 | <input checked="" type="radio"/> |

Verificado temperaturas normais na condição de trabalho da Bomba nº5 - motor puxando de 358A a 380A.

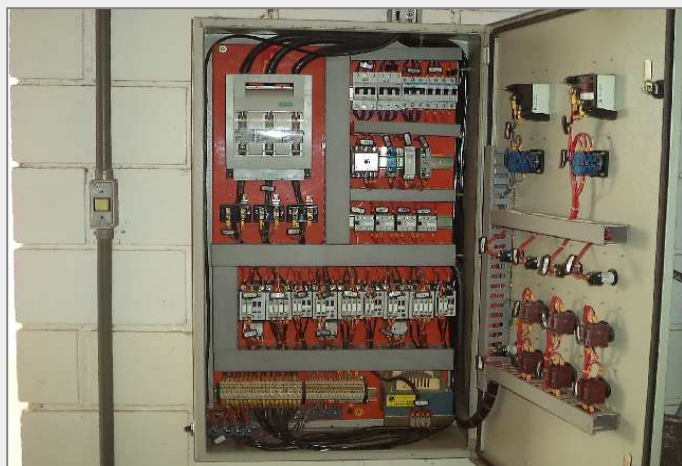
**Equipamento:** PELE-10 - PAINEL ACIONA BOMBA DE ESGOTO

Níveis de Temperatura dentro da Normalidade Operacional

**Defeito:** Não apresenta aquecimento atípico.

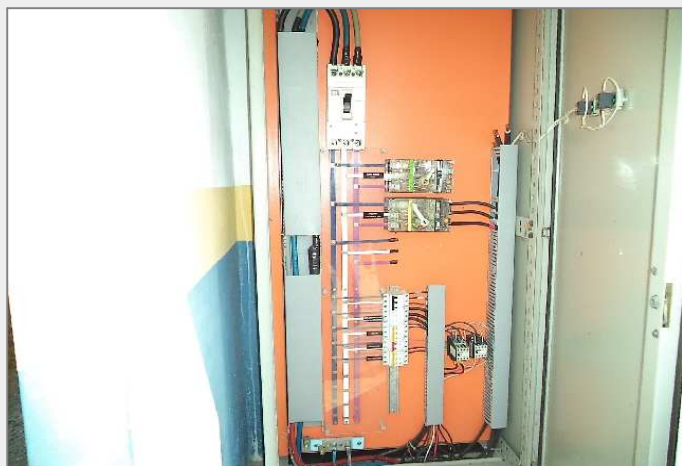
**Equipamento:** PELE-11 - PAINEL DISTRIBUIÇÃO ETA 220V

Níveis de Temperatura dentro da Normalidade Operacional

**Defeito:** Não apresenta aquecimento atípico.

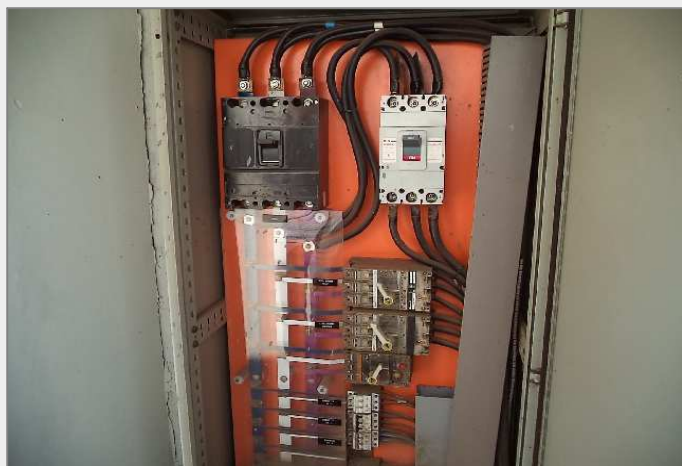
**Equipamento:** PELE-12 - PAINEL DISTRIBUIÇÃO NASSIF-CAPOTUMA

Níveis de Temperatura dentro da Normalidade Operacional

**Defeito:** Não apresenta aquecimento atípico.

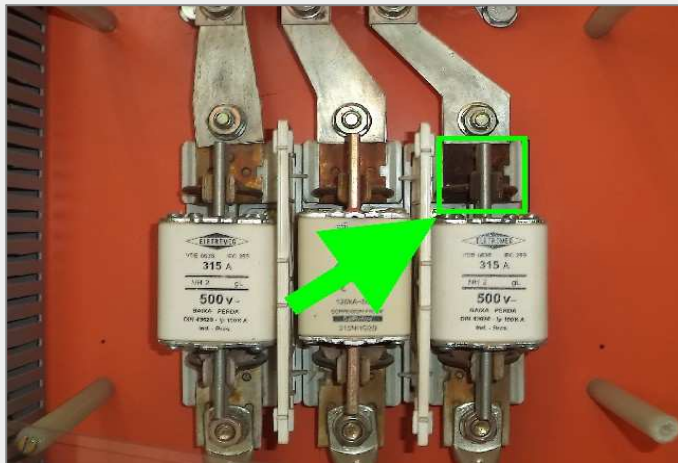
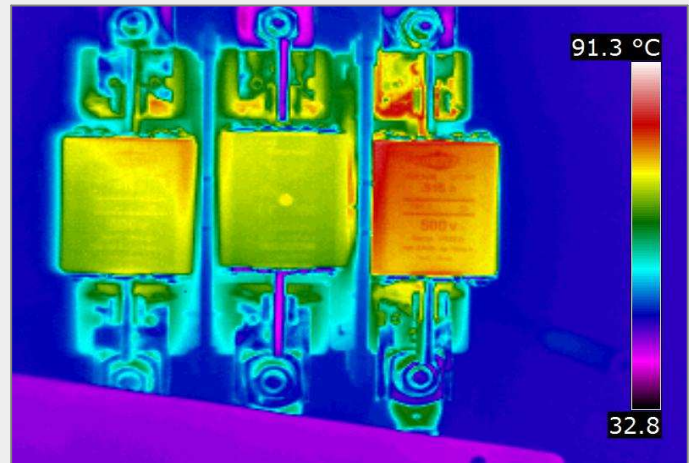
**Equipamento:** PELE-01 - PAINEL ACION BOMBA Nº2 CAPOTUMA

**Defeito:** Aquecimento Fusível NH Fase T

**Parte:** Garra e Mola de Pressão

| | T. Coletada | T. Corrigida | Status |
|---|---|---|---|
| <b>T. Máxima</b> | 91,3 | 91,3 | <span style="color: red;">●</span> |

Retirar Fusível NH na Fase T e trocar base de Fusível. Existem sinais visuais de dano na garra de pressão do lado entrada da Fase T.

**Prioridade:** Manutenção Imediata (Ver Material Técnico item 2)

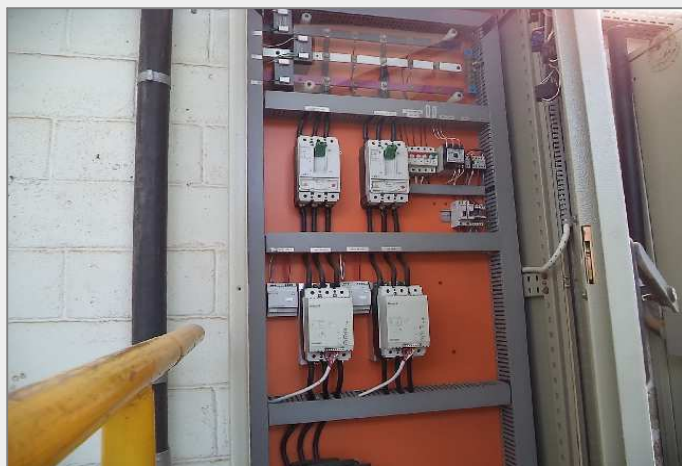
Níveis de Temperatura dentro da Normalidade Operacional

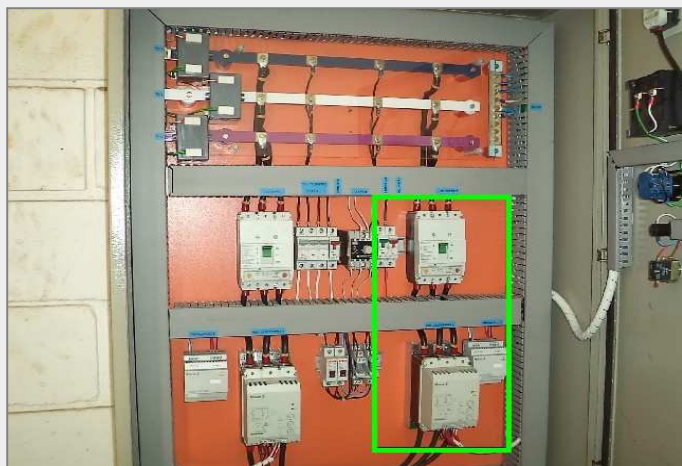
Níveis de Temperatura dentro da Normalidade Operacional

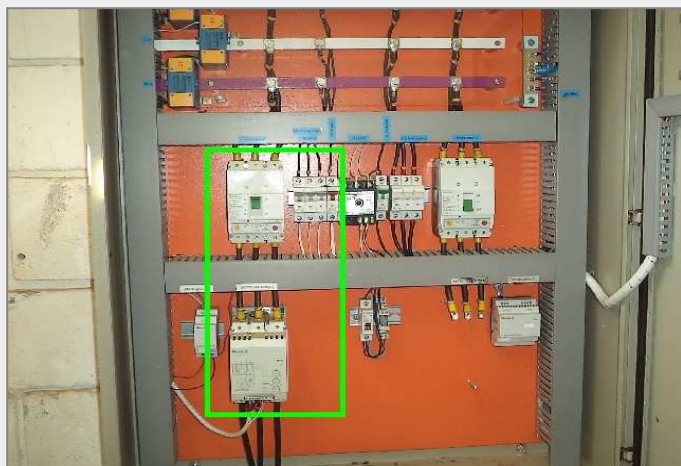
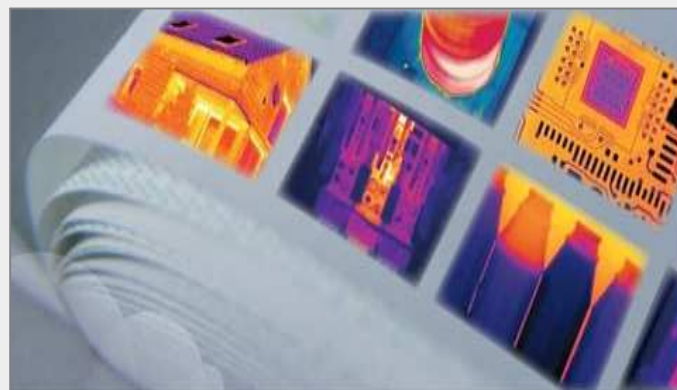
Níveis de Temperatura dentro da Normalidade Operacional

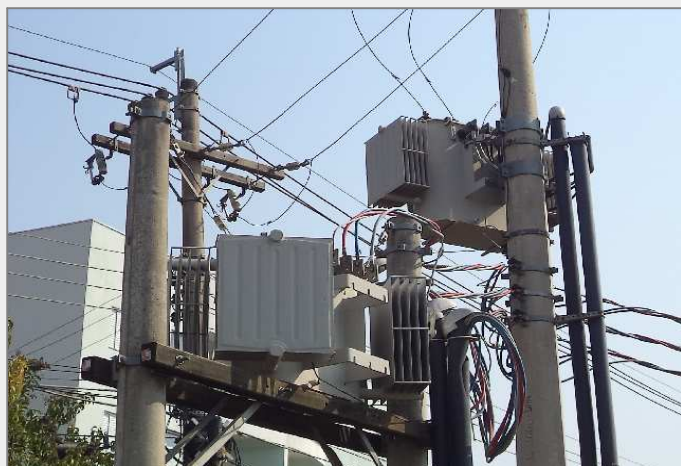
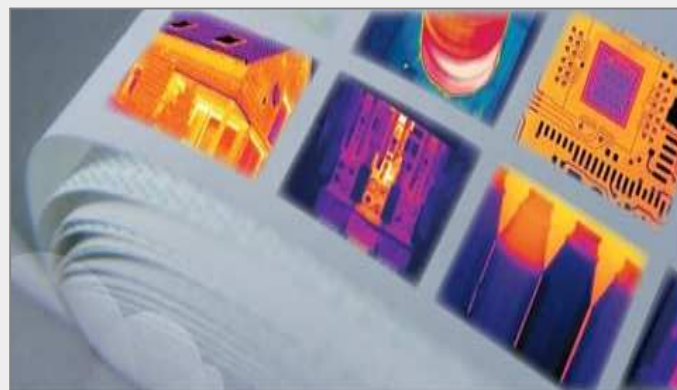
Níveis de Temperatura dentro da Normalidade Operacional

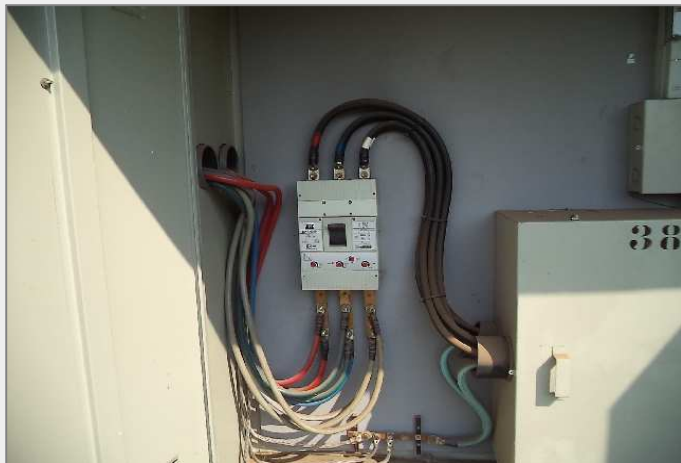
Níveis de Temperatura dentro da Normalidade Operacional
