**ANÁLISE TERMOGRÁFICA****DAE - Jundiaí****1. OBJETIVO**

Apresentar ao DAE a Inspeção Termográfica realizada nos equipamentos de suas unidades em Jundiaí.

11 de Novembro de 2014

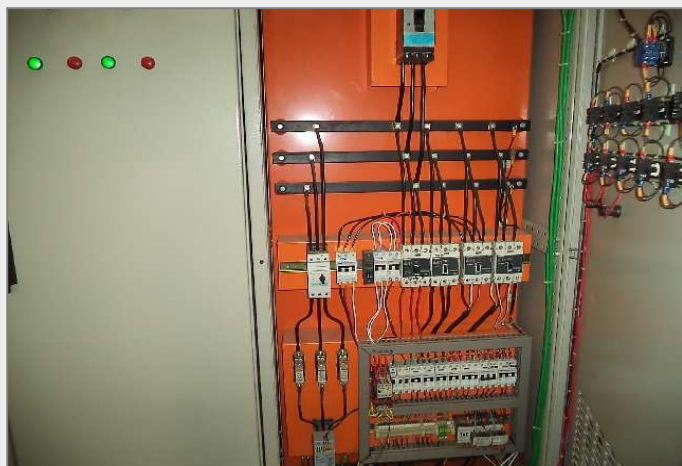
Equipamento: PELE-01 - PAINEL QGBT

Níveis de Temperatura dentro da Normalidade Operacional

Defeito: Não apresenta aquecimento atípico

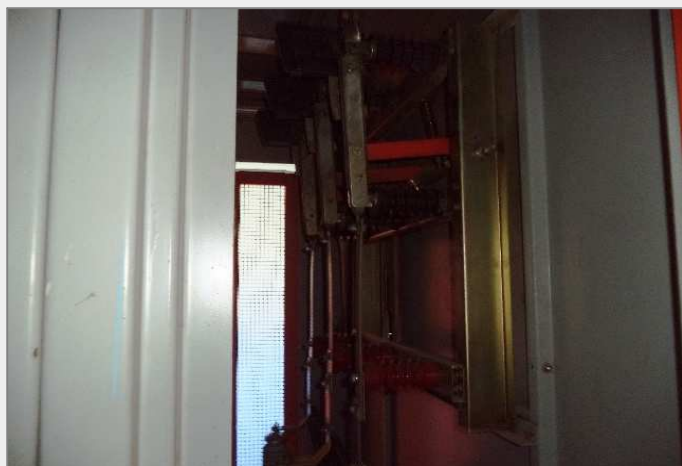
Equipamento: CATE-01 - SECCIONADORA N°1 - GERAL

Níveis de Temperatura dentro da Normalidade Operacional

Defeito: Não apresenta aquecimento atípico

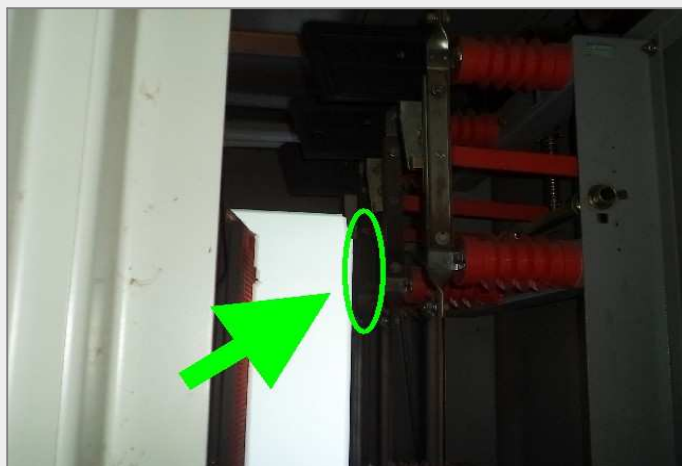
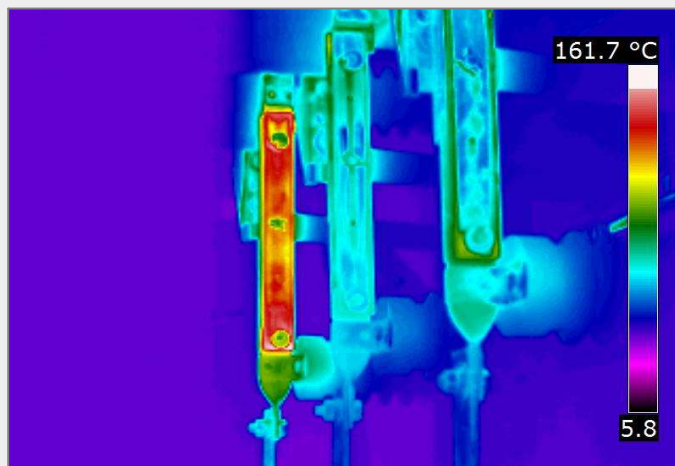
Equipamento: CATE-02 - SECCIONADORA N°2 - GERAL

Defeito: Aquecimento Seccionadora Fase R

Tipo de Componente: SECCIONADORA AT

Parte: Articulação

MTA: 70

| | T. Coletada | T. Corrigida | Status |
|---|---|---|---|
| T. Máxima | 161,7 | 161,7 | <span style="color: red;">●</span> |

Verificar a Fase R da Seccionadora de Alta. Existem sinais de Aquecimento nos pontos de conexão e de articulação.

**Prioridade:** Manutenção Imediata (Ver Material Técnico item 2)

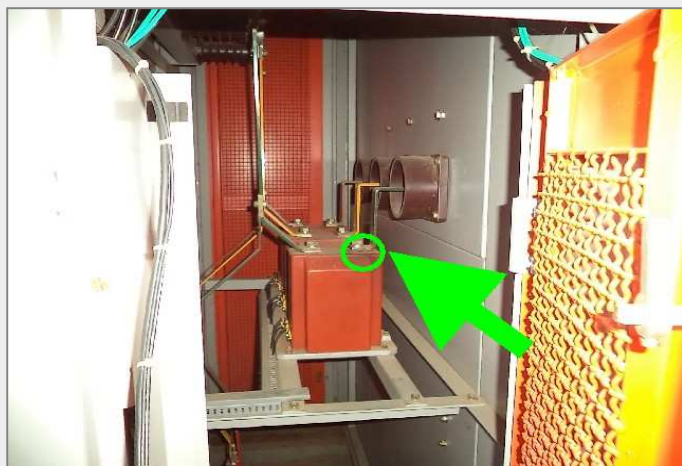
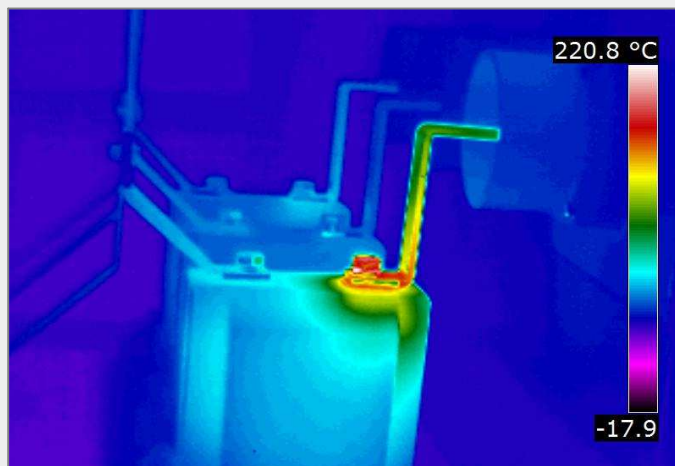
**Equipamento:** CATE-03 - ACIONA BOMBA 1 - SECCIONADORA Nº3 E TC

**Defeito:** Aquecimento Conexão do Barramento com TC

**Tipo de Componente:** CONEXÃO BT

**Parte:** Conexão entre Barramentos

**MTA:** 80

| | T. Coletada | T. Corrigida | Status |
|---|---|---|---|
| T. Máxima | 220,8 | 220,8 | <span style="color: red;">●</span> |

Desligar sistema, soltar o barramento da Fase T, verificar se o dano provocado pelo mau contato e consequente aquecimento, permitem a reutilização das conexões e do barramento. Trocar se necessario.

**Prioridade:** Manutenção Imediata (Ver Material Técnico item 2)

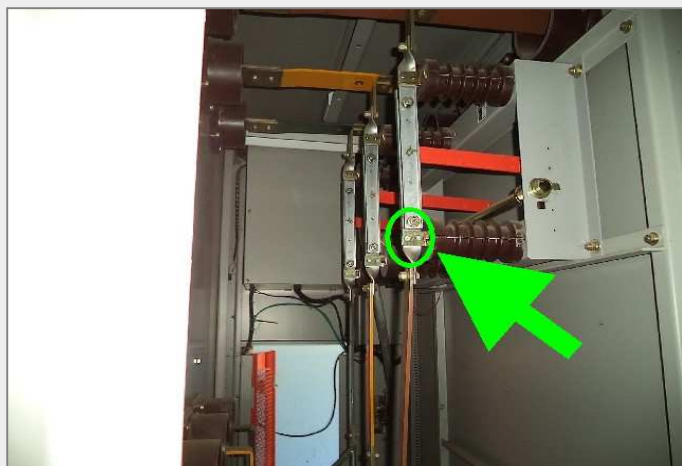
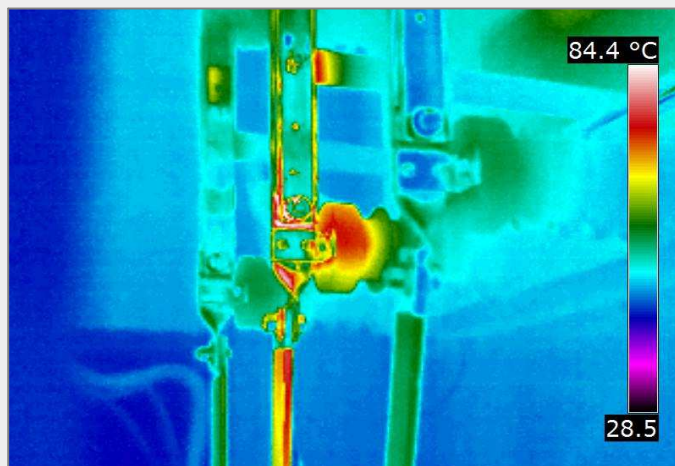
**Equipamento:** CATE-03 - ACIONA BOMBA 1 - SECCIONADORA Nº3 E TC

**Defeito:** Aquecimento articulação Fase T Seccionadora

**Tipo de Componente:** SECCIONADORA AT

**Parte:** Articulação

**MTA:** 70

| | T. Coletada | T. Corrigida | Status |
|---|---|---|---|
| T. Máxima | 84,4 | 84,4 | <span style="color: red;">●</span> |

Abrir Seccionadora de Alta na Fase T e verificar mau contato e estado da articulação na saída .

**Prioridade:** Manutenção Imediata (Ver Material Técnico item 2)

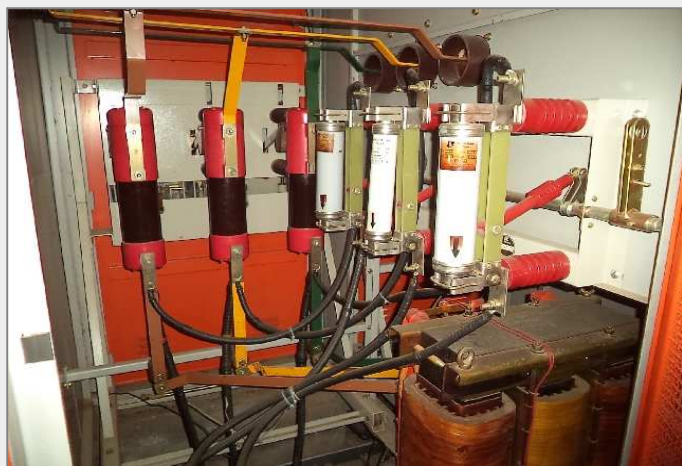
Equipamento: CATE-04 - ACIONA BOMBA 1 - TRAFO

Níveis de Temperatura dentro da Normalidade Operacional

Defeito: Não apresenta aquecimento atípico

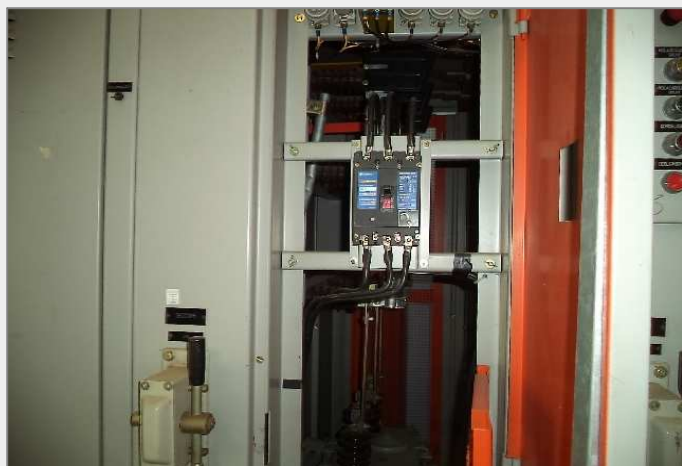
Equipamento: CATE-05 - SECCIONADORA N°5 - TRAFO

Níveis de Temperatura dentro da Normalidade Operacional

Defeito: Não apresenta aquecimento atípico

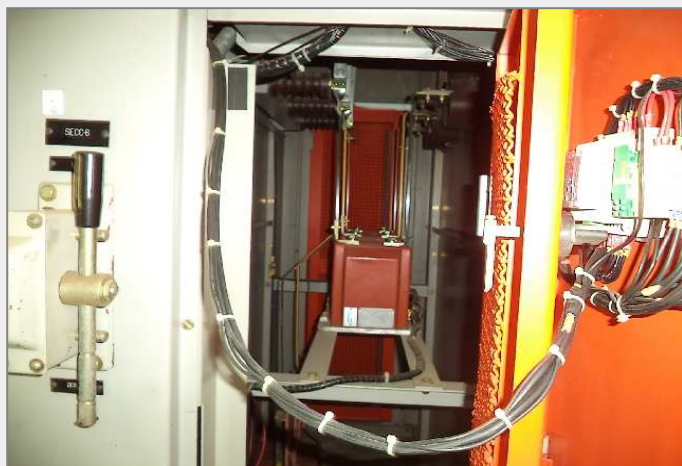
**Equipamento:** CATE-06 - ACIONA BOMBA 3 - SECCIONADORA Nº6 E TC

Níveis de Temperatura dentro da Normalidade Operacional

**Defeito:** Não apresenta aquecimento atípico

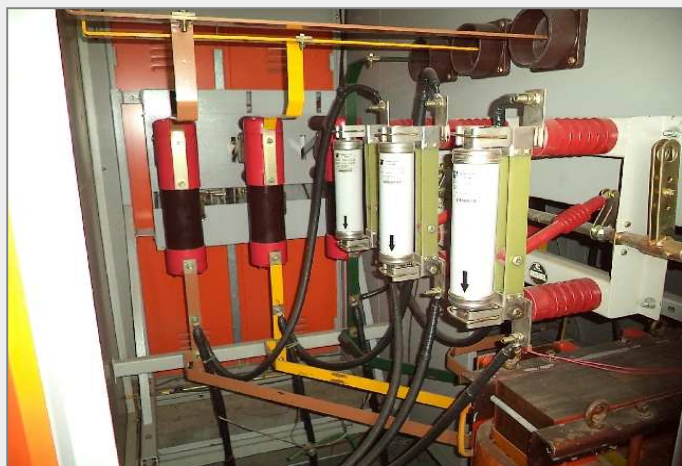
Equipamento: CATE-07 - ACIONA BOMBA 3 - TRAFO

Níveis de Temperatura dentro da Normalidade Operacional

Defeito: Não apresenta aquecimento atípico
