**ANÁLISE TERMOGRÁFICA****SAEP - Pirassununga****1. OBJETIVO**

Apresentar ao SAEP a Inspeção Termográfica realizada nos equipamentos de suas unidades em Pirassununga.

4 de Novembro de 2014

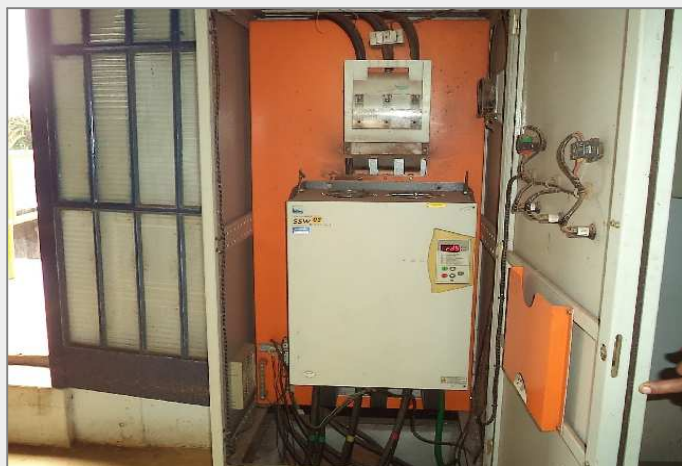
**Equipamento:** PELE-01 - PAINEL BOMBA 1

Níveis de Temperatura dentro da Normalidade Operacional

**Defeito:** Não apresenta aquecimento atípico

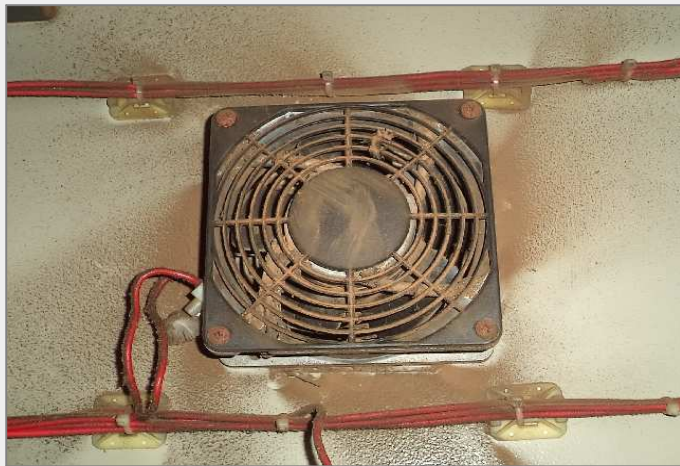
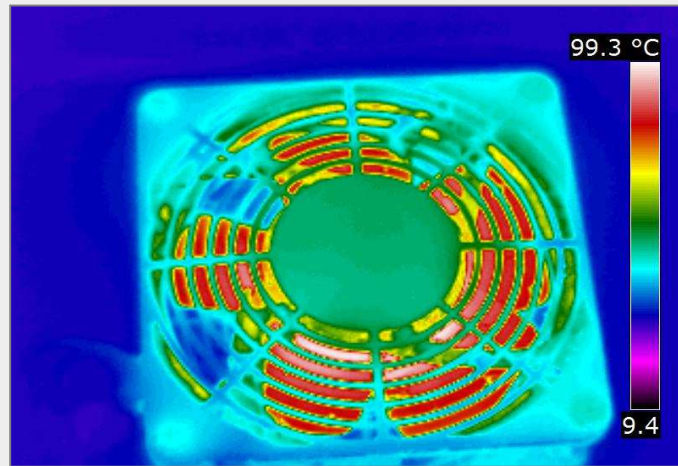
Equipamento: PELE-01 - PAINEL BOMBA 1

Defeito: Ventilador do Painei Travado

Tipo de Componente: COOLER

Parte: Corpo

MTA: 70

| | T. Coletada | T. Corrigida | Status |
|---|---|---|---|
| T. Máxima | 99,3 | 99,3 | <span style="color: red;">●</span> |

Retirar Ventilador do painei que esta travado por excesso de pó. Realizar limpeza com ar comprimido. Se funcionar, passar um limpa contatos tipo Orbi Quimica ou similar. Caso contrario, trocar.

**Prioridade:** Manutenção Imediata (Ver Material Técnico item 2)

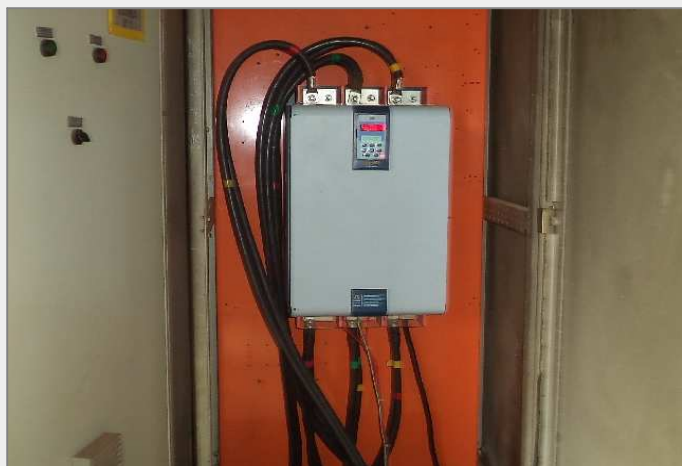
Equipamento: PELE-02 - PAINEL BOMBA 2

Níveis de Temperatura dentro da Normalidade Operacional

Defeito: Não apresenta aquecimento atípico

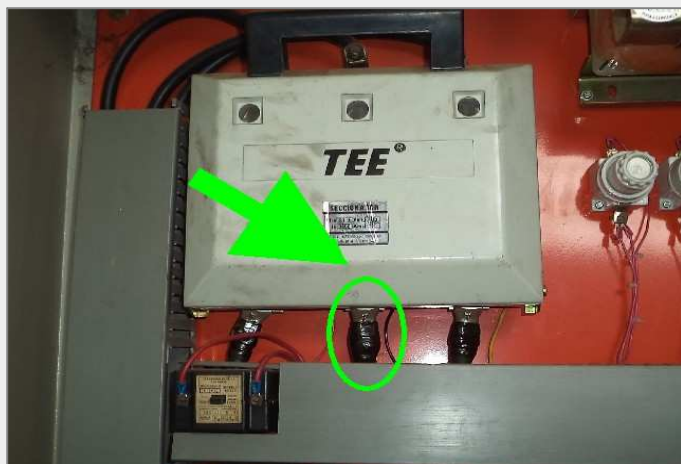
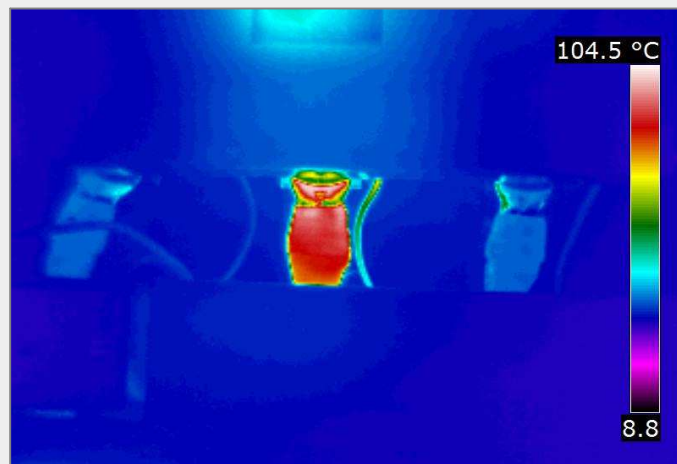
Equipamento: PELE-03 - PAINEL BOMBA 3

Defeito: Aquecimento Seccionadora Fusível Fase S

Tipo de Componente: SECCIONADORA BT

Parte: Conexão de Saída

MTA: 90

| | T. Coletada | T. Corrigida | Status |
|---|---|---|---|
| T. Máxima | 104,5 | 104,5 | <span style="color: red;">●</span> |

Abrir Seccionadora Fusível NH e inspecionar o circuito da Fase S. Verificar encaixe do fusível no lado saída e a conexão cabo-terminal prensado.

**Prioridade:** Manutenção Imediata (Ver Material Técnico item 2)

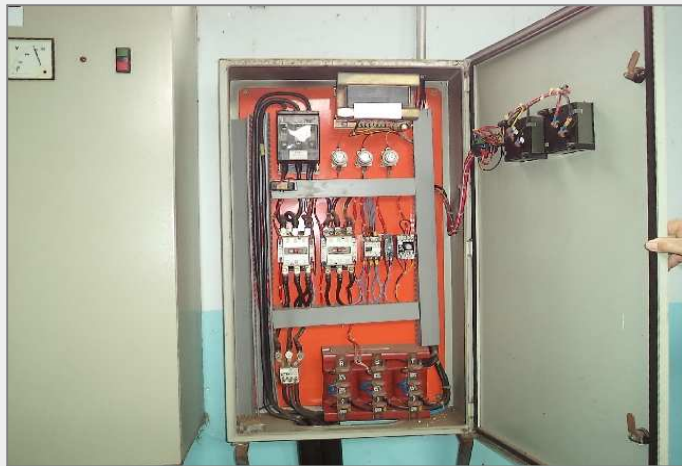
Equipamento: PELE-04 - PAINEL BOMBA 4

Níveis de Temperatura dentro da Normalidade Operacional

Defeito: Não apresenta aquecimento atípico

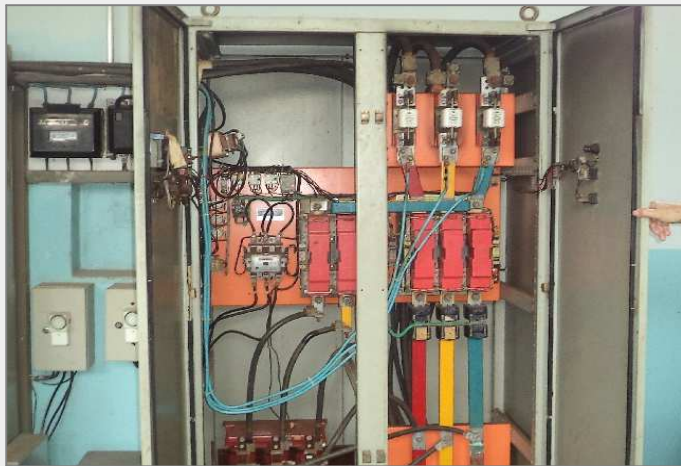
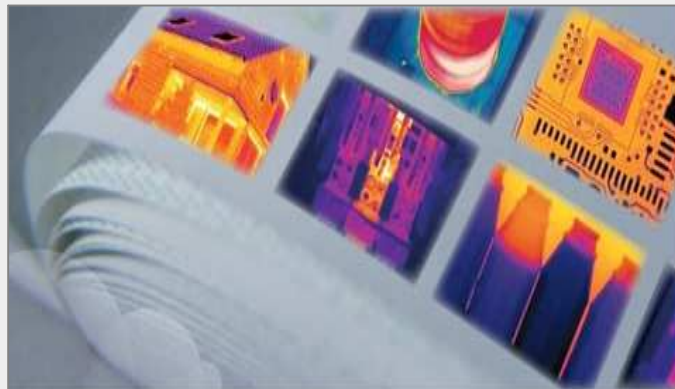
Equipamento: PELE-05 - PAINEL BOMBA 6

Níveis de Temperatura dentro da Normalidade Operacional

Defeito: Não apresenta aquecimento atípico

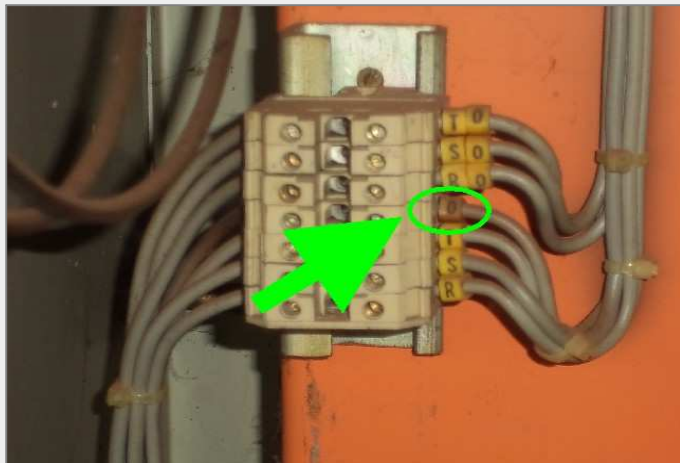
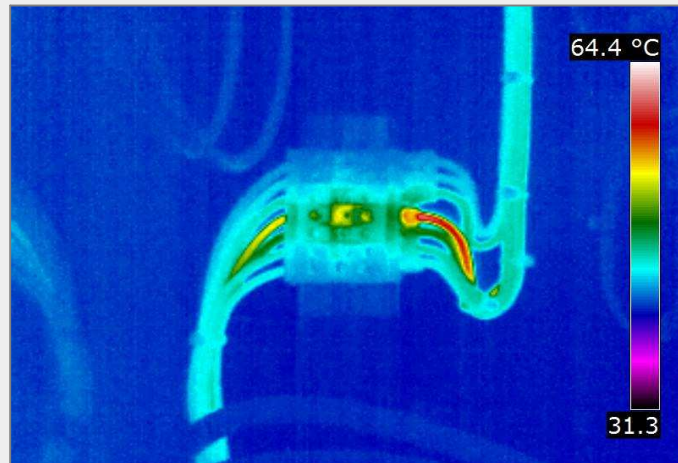
Equipamento: PELE-06 - PAINEL BOMBA 7

Defeito: Aquecimento Conexão Borne SAK

Tipo de Componente: RÉGUA DE BORNES

Parte: Conexões - Classe 70°C

MTA: 70

| | T. Coletada | T. Corrigida | Status |
|---|---|---|---|
| T. Máxima | 64,4 | 64,4 | <span style="color: orange;">●</span> |

Soltar fiação no borne "O" da regua, limpar oxidações e reapertar parafuso de fixação.

**Prioridade:** Programar Manutenção (Ver Material Técnico item 2)

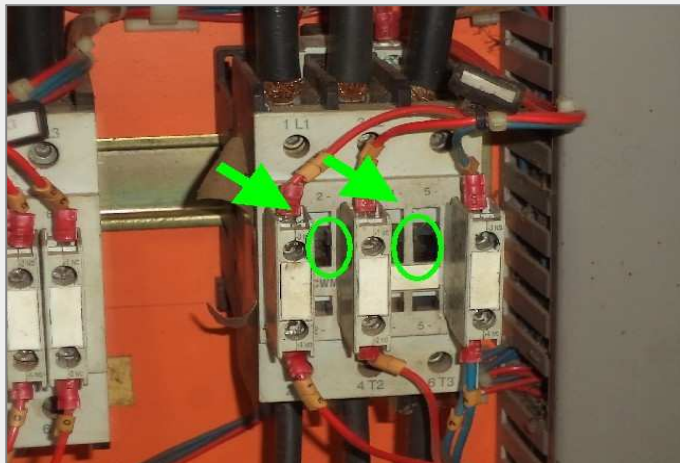
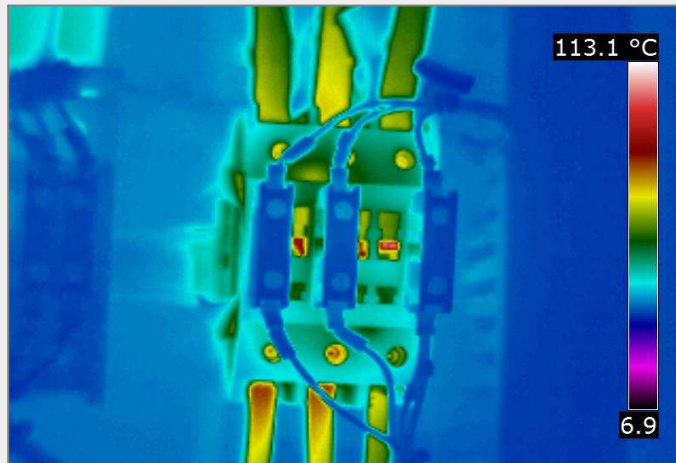
Equipamento: PELE-10 - PAINEL BOMBA 1

Defeito: Aquecimento Contatos Internos do Contator

Tipo de Componente: CONTATOR

Parte: Contatos Internos

MTA: 90

| | T. Coletada | T. Corrigida | Status |
|---|---|---|---|
| T. Máxima | 113,1 | 113,1 | <span style="color: red;">●</span> |

Verificar origem do Aquecimento Interno do Contator.

**Prioridade:** Manutenção Imediata (Ver Material Técnico item 2)

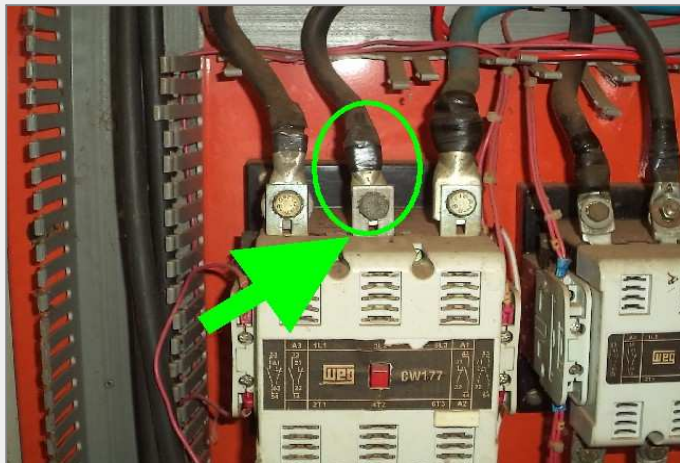
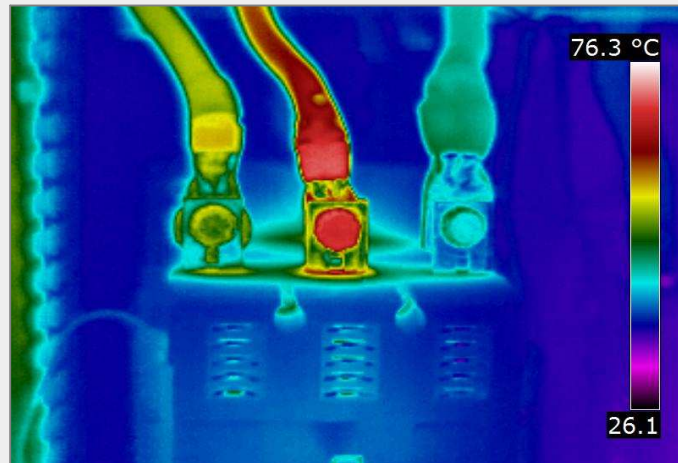
Equipamento: PELE-11 - PAINEL BOMBA 2

**Defeito:** Aquecimento Conexão de Entrada do Contator Fase S

**Tipo de Componente:** CONTATOR

**Parte:** Conexão de Entrada

MTA: 90

| | T. Coletada | T. Corrigida | Status |
|---|---|---|---|
| T. Máxima | 76,3 | 76,3 | <span style="color: orange;">●</span> |

**Prioridade:** Programar Manutenção (Ver Material Técnico item 2)

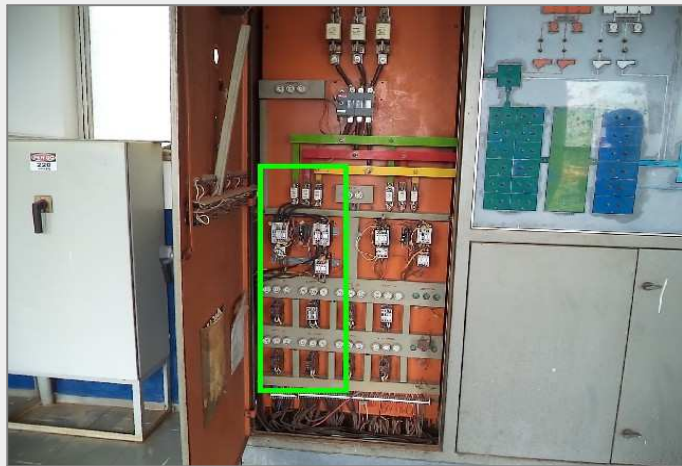
Níveis de Temperatura dentro da Normalidade Operacional

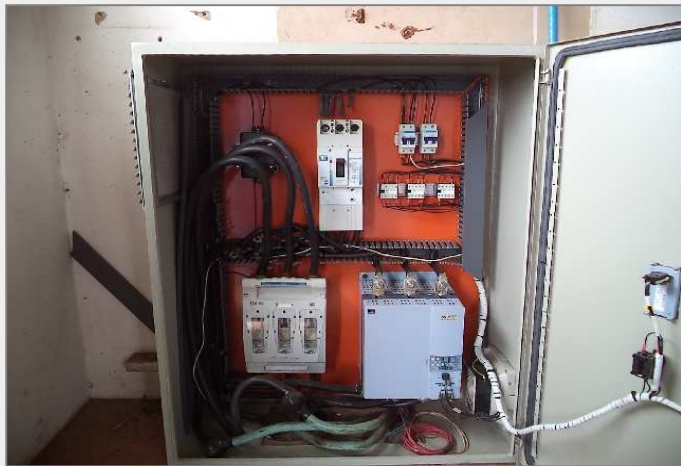
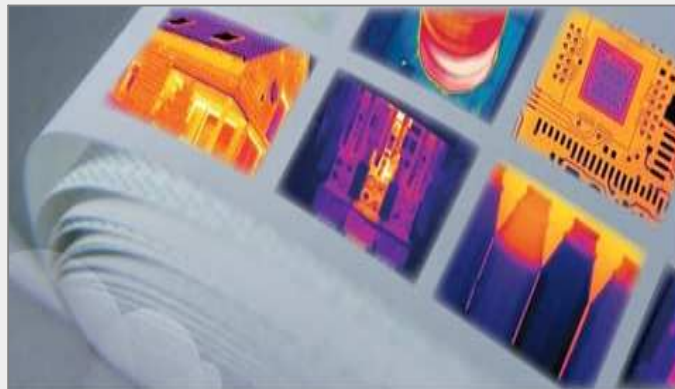
Níveis de Temperatura dentro da Normalidade Operacional

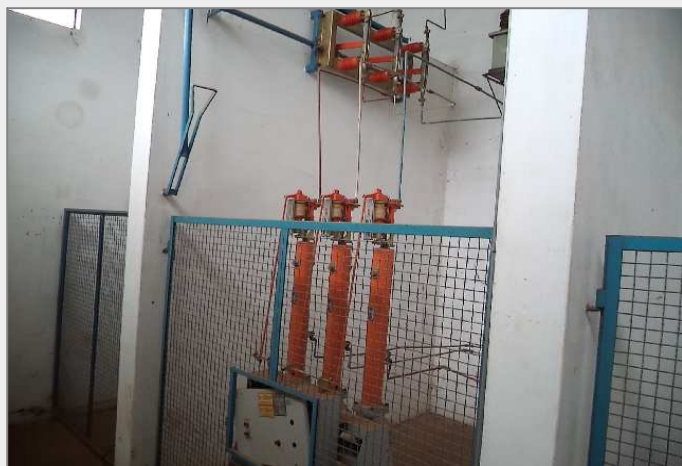
Níveis de Temperatura dentro da Normalidade Operacional

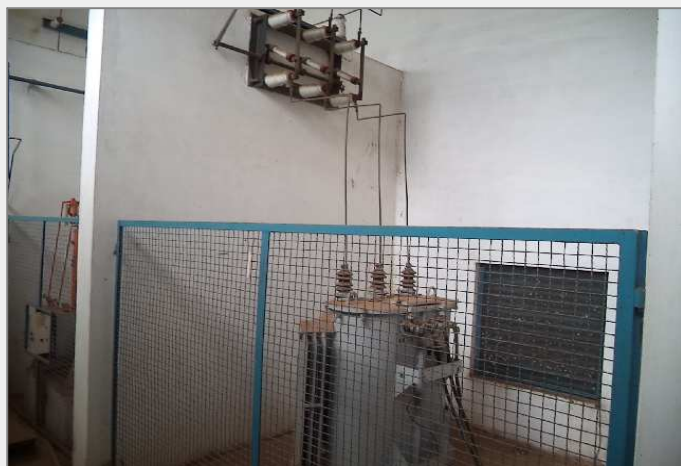
Níveis de Temperatura dentro da Normalidade Operacional

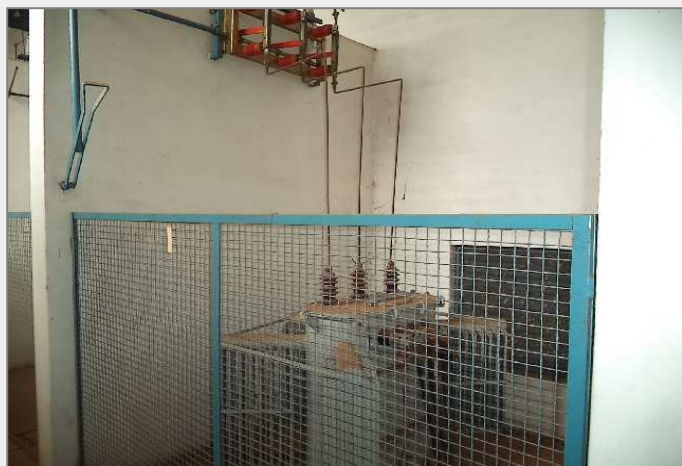
Níveis de Temperatura dentro da Normalidade Operacional

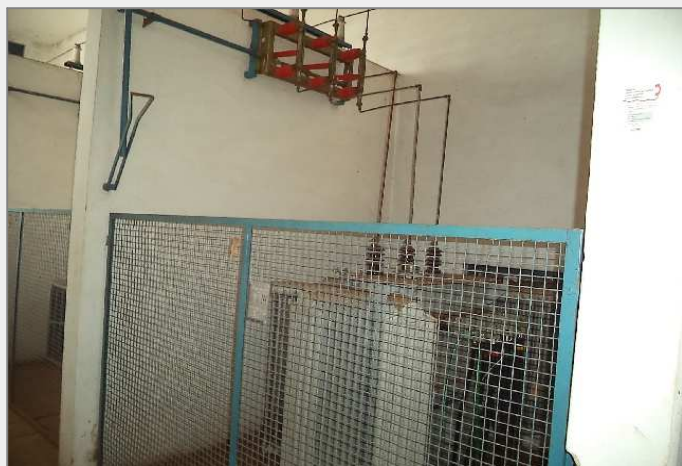
Níveis de Temperatura dentro da Normalidade Operacional

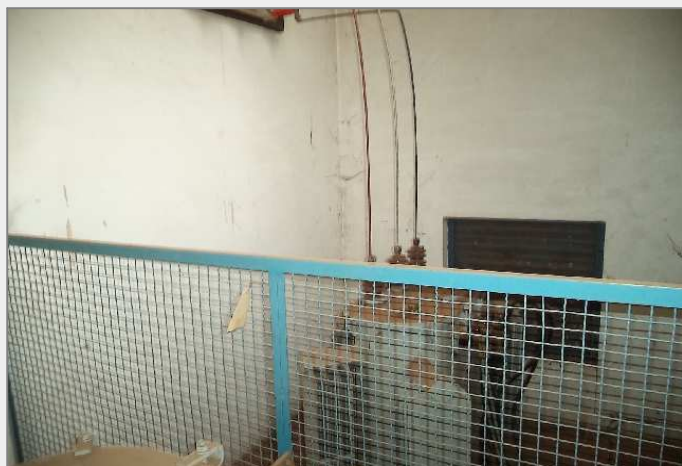
Níveis de Temperatura dentro da Normalidade Operacional

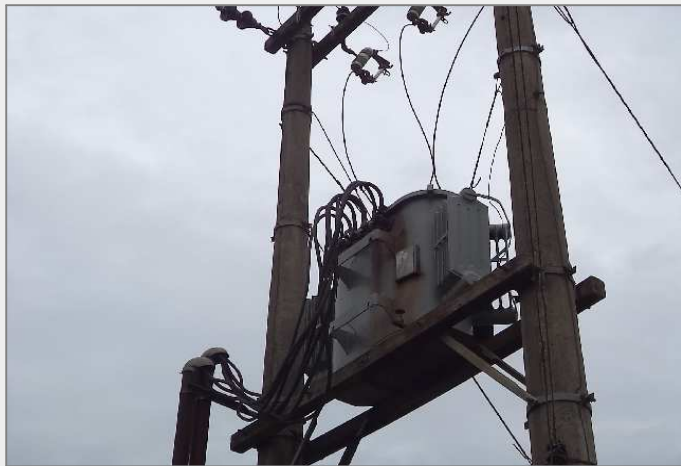
Níveis de Temperatura dentro da Normalidade Operacional

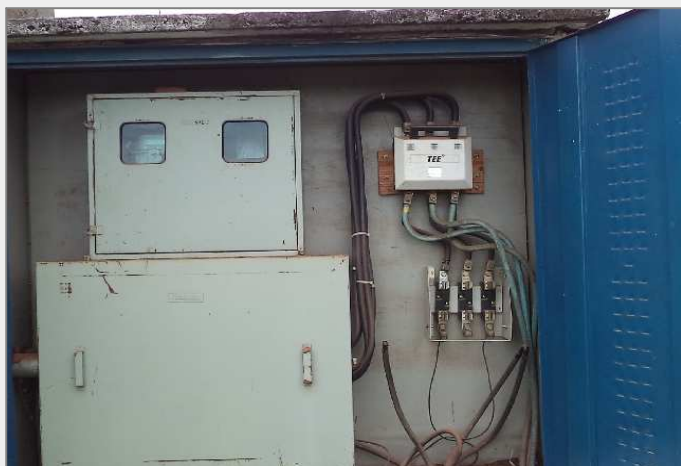
Níveis de Temperatura dentro da Normalidade Operacional

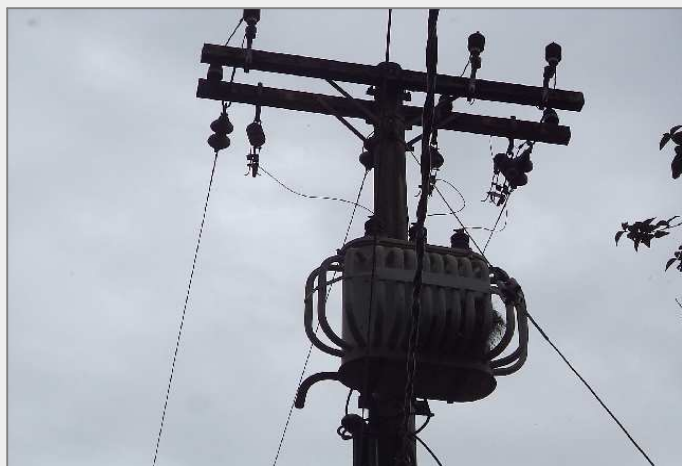
Níveis de Temperatura dentro da Normalidade Operacional
