**ANÁLISE TERMOGRÁFICA****DAAE - Rio Claro DAAE****1. OBJETIVO**

Apresentar ao DAAE a Inspeção Termográfica realizada nos equipamentos de suas unidades em Rio Claro

17 de Outubro de 2014

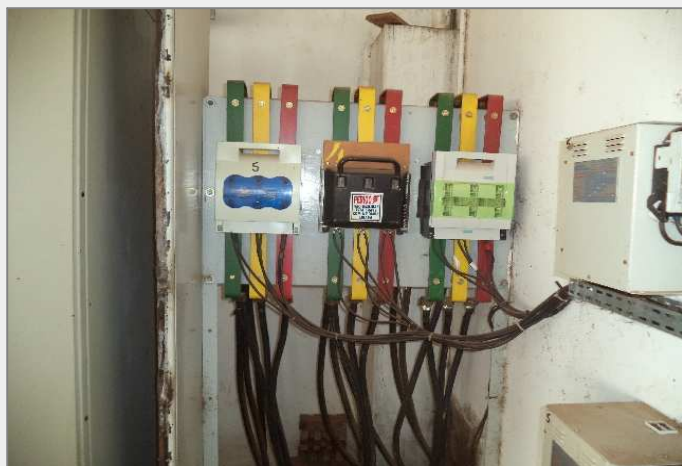
**Equipamento:** PELE-13 - PAINEL DE SECCIONADORAS DE CAPACITORES

Níveis de Temperatura dentro da Normalidade Operacional

**Defeito:** Não apresenta aquecimento atípico

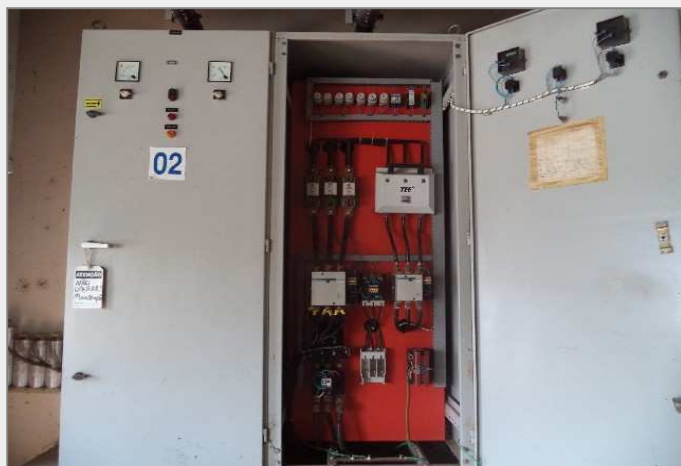
Equipamento: PELE-01 - PAINEL ACIONA BOMBA 1 (ETA1)

Níveis de Temperatura dentro da Normalidade Operacional

Defeito: Não apresenta aquecimento atípico

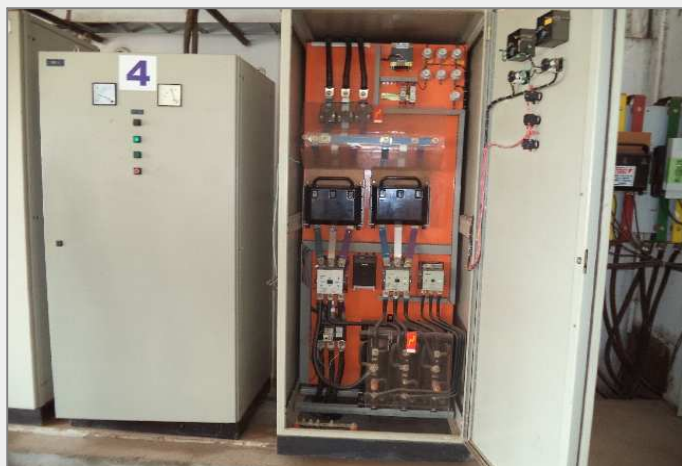
Equipamento: PELE-02 - PAINEL ACIONA BOMBA 3 (ETA1)

Níveis de Temperatura dentro da Normalidade Operacional

Defeito: Não apresenta aquecimento atípico

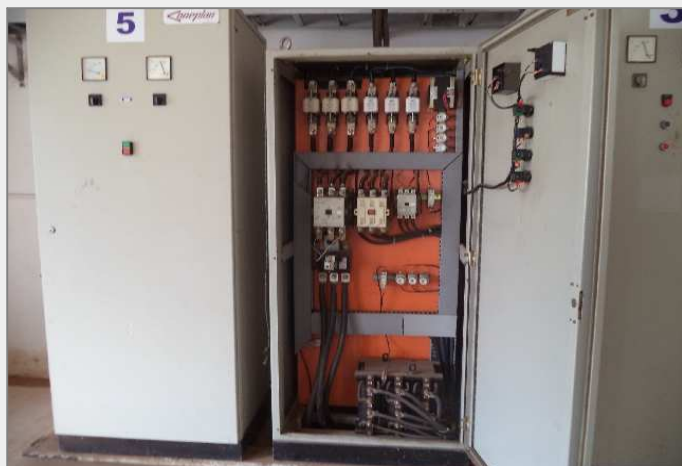
Equipamento: PELE-03 - PAINEL ACIONA BOMBA 4 (ETA1)

Níveis de Temperatura dentro da Normalidade Operacional

Defeito: Não apresenta aquecimento atípico

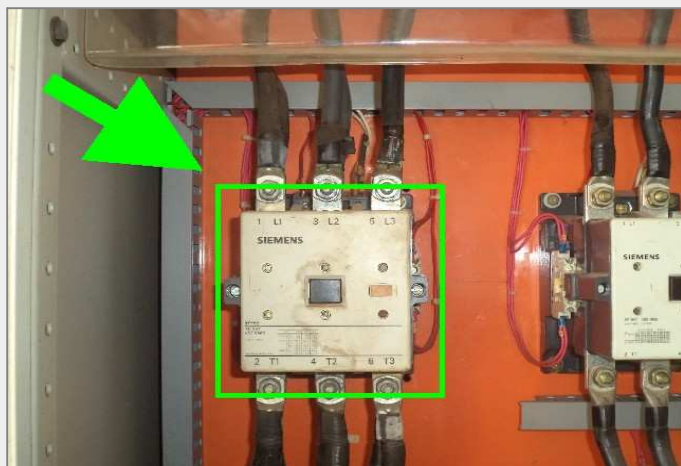
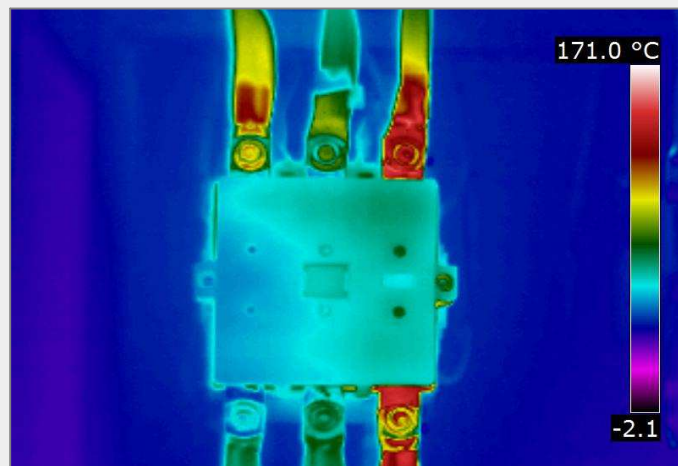
Equipamento: PELE-04 - PAINEL ACIONA BOMBA 5 (ETA1)

**Defeito:** Aquecimento Contatos internos Contator Fase T

**Tipo de Componente:** CONTATOR

**Parte:** Contatos Internos

MTA: 90

| | T. Coletada | T. Corrigida | Status |
|---|---|---|---|
| T. Máxima | 171 | 171 | <span style="color: red;">●</span> |

Desmontar Contator Siemens, verificar estado dos contatos internos e principalmente estado geral do Contator. Substituir contatos da Fase T, se for viável, caso contrario trocar Contator

**Prioridade:** Manutenção Imediata (Ver Material Técnico item 2)

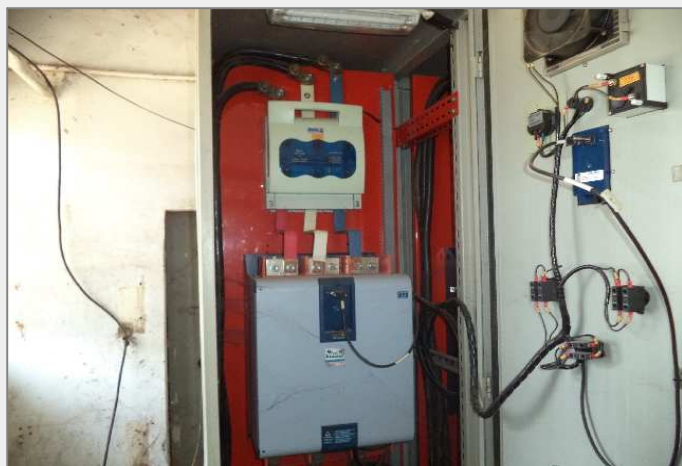
**Equipamento:** PELE-05 - PAINEL ACIONA BOMBA 1 (ETA2)

Níveis de Temperatura dentro da Normalidade Operacional

**Defeito:** Não apresenta aquecimento atípico

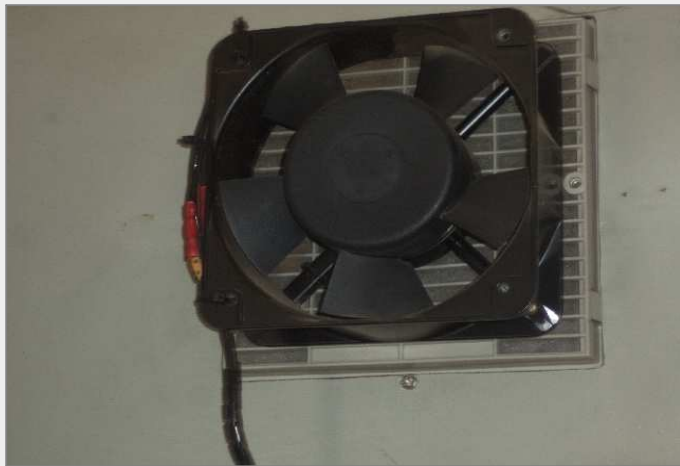
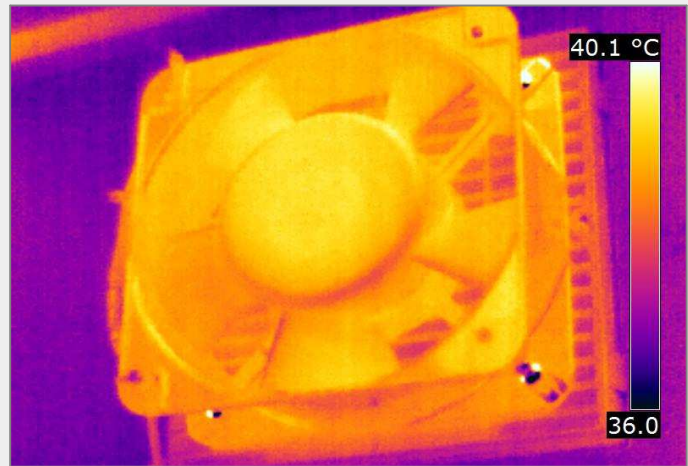
Equipamento: PELE-06 - PAINEL ACIONA BOMBA 2 (ETA2)

Defeito: Temperatura interna do Pannel acima do esperado

| | T. Coletada | T. Corrigida | Status |
|---|---|---|---|
| T. Máxima | 85 | 85 | <span style="color: yellow;">●</span> |

Verificado que o Ventilador de exaustao do pannel estava desligado. Colocar em operação.

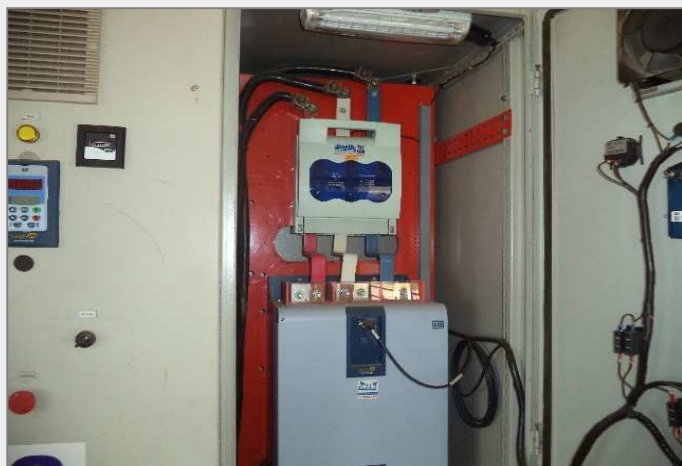
Equipamento: PELE-07 - PAINEL ACIONA BOMBA 4 (ETA2)

Níveis de Temperatura dentro da Normalidade Operacional

Defeito: Não apresenta aquecimento atípico

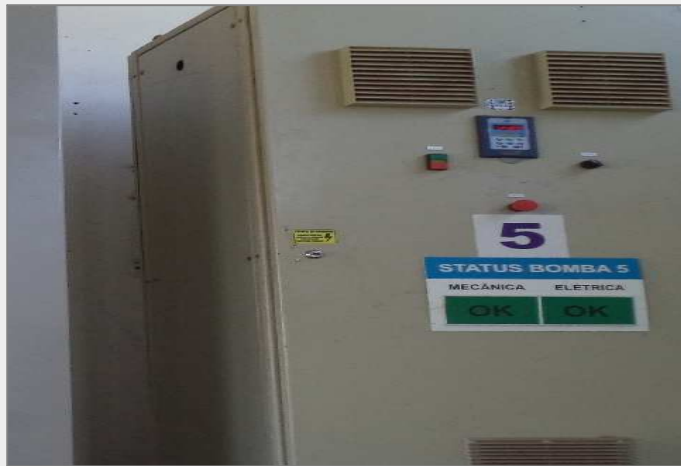
Equipamento: PELE-08 - PAINEL ACIONA BOMBA 5 (ETA2)

Níveis de Temperatura dentro da Normalidade Operacional

Defeito: Não apresenta aquecimento atípico

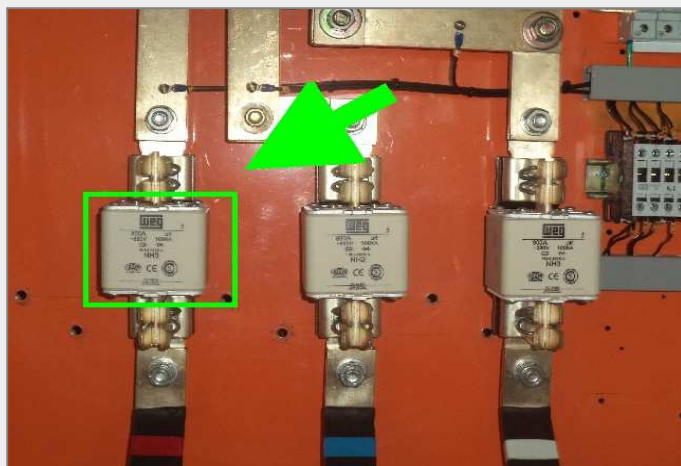
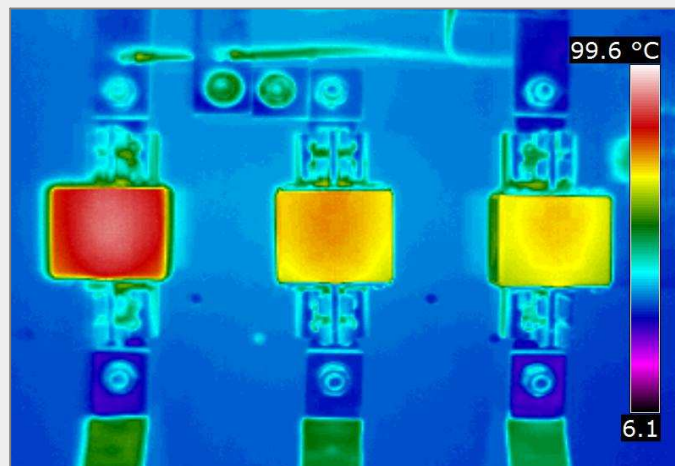
Equipamento: PELE-09 - PAINEL ACIONA BOMBA 6 (ETA2)

Defeito: Aquecimento corpo Fusível NH Fase R

Tipo de Componente: FUSÍVEL NH

Parte: Corpo NH

MTA: 90

| | T. Coletada | T. Corrigida | Status |
|---|---|---|---|
| T. Máxima | 99,6 | 99,6 | <span style="color: red;">●</span> |
