ANÁLISE TERMOGRÁFICA

SAAEP - SANTO ANTONIO DA POSSE

Apresentar ao SAAEP a Inspeção Termográfica realizada nos equipamentos das unidades de abastecimento de água em Santo Antonio de Posse

9 de Novembro de 2017

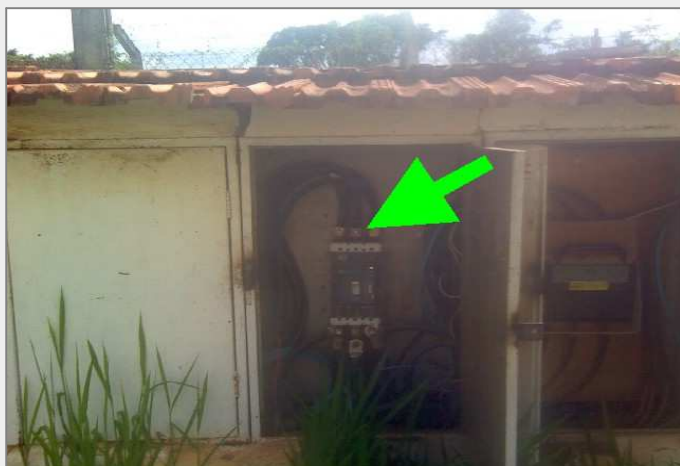
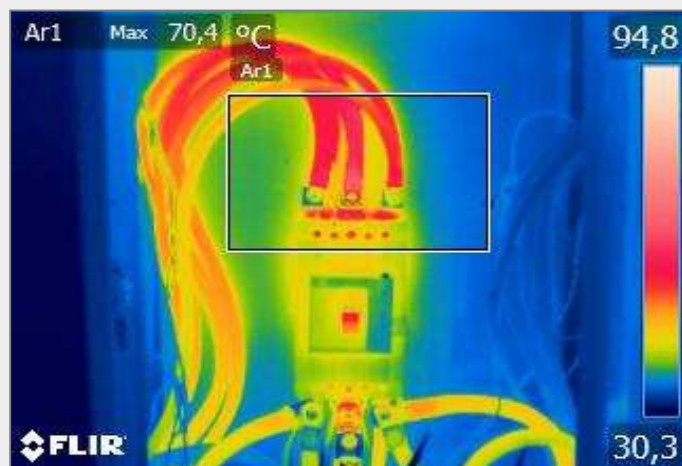
Equipamento: CATE-003 - PADRÃO DE ENTRADA

Defeito: Aquecimento Conexões de Entrada do Disjuntor

Parte: Conexão de Entrada

T. Coletada	T. Corrigida	Status
T. Máxima	70,4	70,4	●
Fase R			○
Fase S			○
Fase T			○

Limpar e Reapertar Conexões de Entrada do Disjuntor.

Prioridade: Acompanhar Evolução (Ver Material Técnico item 2)

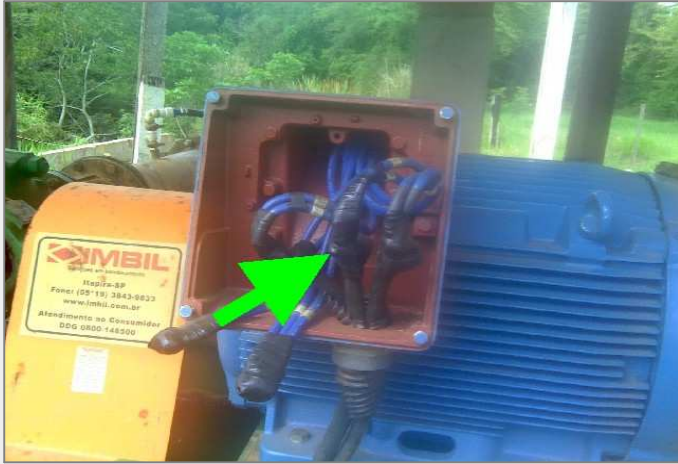
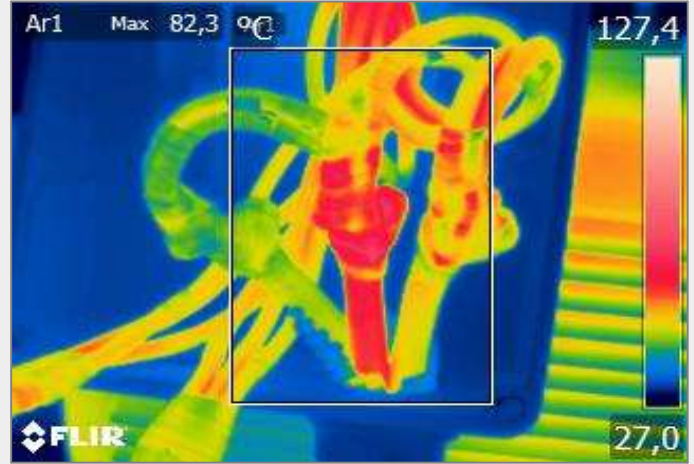
Equipamento: MELE-001 - MOTOR BOMBA 1 CAPTAÇÃO BARREIRO

Defeito: Aquecimento Conexão Cabo de Ligação do Motor

Parte: Conexão entre Cabos

T. Coletada	T. Corrigida	Status
T. Máxima	82,3	82,3	●
Fase R			○
Fase S			○
Fase T			○

Refazer Conexão Entre Cabos de Ligação do Motor

Prioridade: Programar Manutenção (Ver Material Técnico item 2)

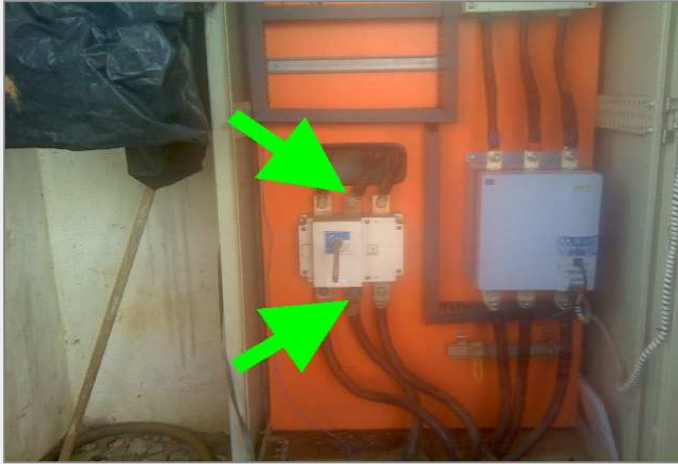
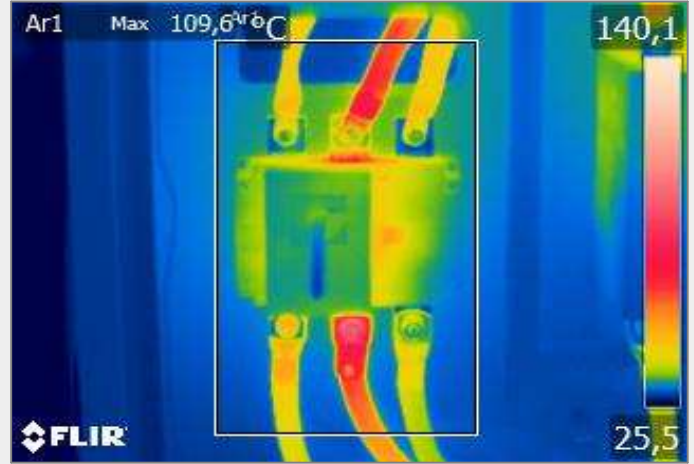
Equipamento: PELE-001 - PAINEL DA BOMBA

Defeito: Aquecimento Conexões Fase "S" da Seccionadora

Parte: Conexões de Entrada e Saída

T. Coletada	T. Corrigida	Status
T. Máxima	109,6	109,6	●
Fase R			○
Fase S			○
Fase T			○

Substituir Terminais Prensados, Limpar e Reapertar Conexões de Entrada e Saída da Fase "S" da Seccionadora

Prioridade: Manutenção Imediata (Ver Material Técnico item 2)

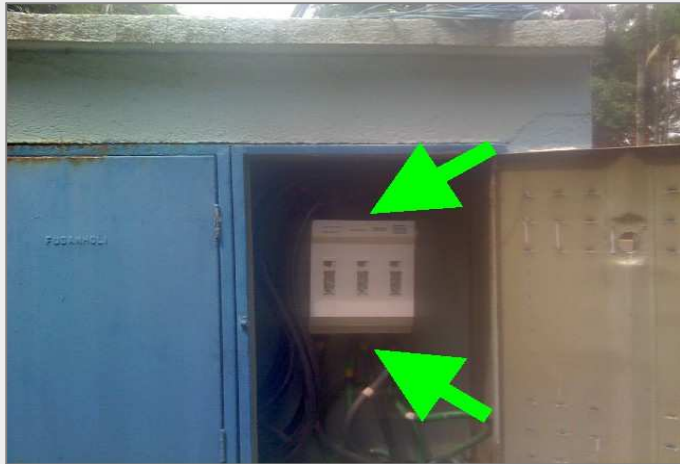
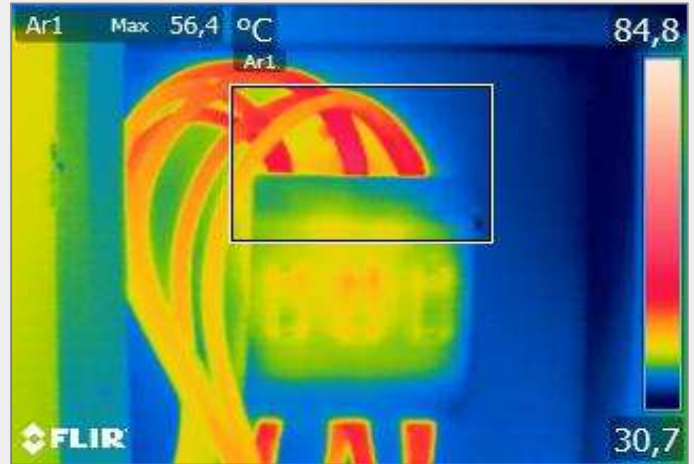
Equipamento: CATE-008 - PADRÃO DE ENTRADA
Localização: ESTAÇÃO TRATAMENTO DE AGUA SAUDADE

Defeito: Aquecimento Conexões Entrada e Saída Seccionadora
Tipo de Componente: SECCIONADORA BT
Parte: Conexões de Entrada e Saída **MTA:** 90
Função:

T. Coletada	T. Corrigida	Status
T. Máxima	56,4	56,4	●
Fase R			○
Fase S			○
Fase T			○

Repensar Terminais, Limpar e Reapertar Conexões de Entrada e Saída da Seccionadora.

Prioridade: Acompanhar Evolução (Ver Material Técnico item 2)

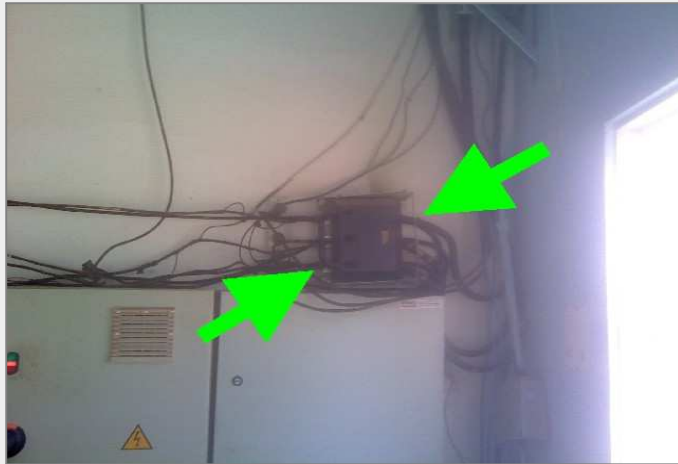
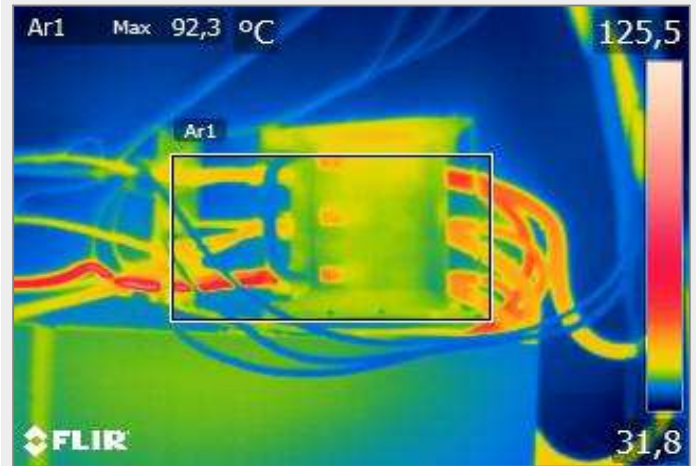
Equipamento: PELE-003 - SECCIONADORA ALIMENTA PAINEL CASA BOMBAS

Informações sobre o componente
Defeito: Aquecimento Conexões Entrada e Saída Seccionadora

T. Coletada	T. Corrigida	Status
T. Máxima	92,3	92,3	●
Fase R			○
Fase S			○
Fase T			○

Cortar Partes Danificadas dos Cabos, Limpar e Reapertar Conexões de Entrada e Saída da Seccionadora.

Prioridade: Programar Manutenção (Ver Material Técnico item 2)

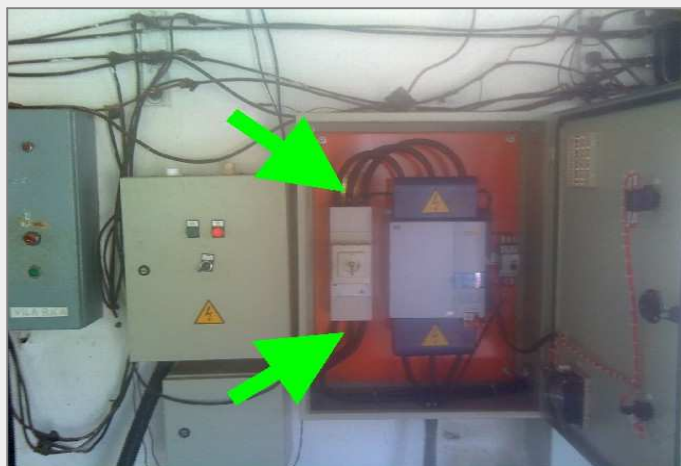
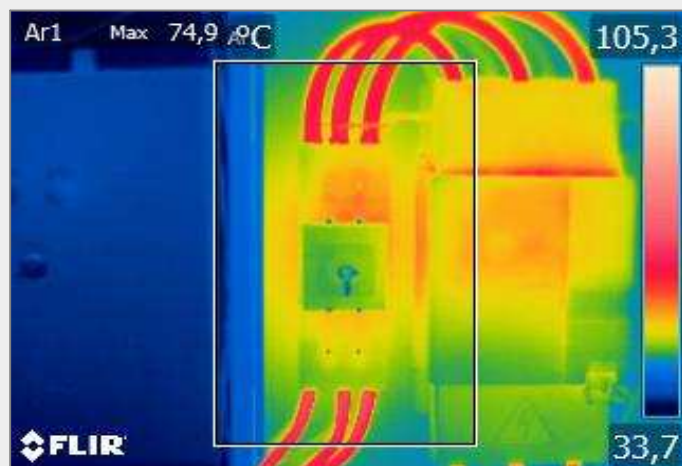
Equipamento: PELE-005 - PAINEL DA BOMBA RESRVATORIO 1.200.000L

Informações sobre o componente
Defeito: Aquecimento Conexões Entrada e Saída Seccionadora

T. Coletada	T. Corrigida	Status
T. Máxima	74,9	74,9	●
Fase R			○
Fase S			○
Fase T			○

Limpar e Reapertar Conexões de Entrada e Saída da Seccionadora.

Prioridade: Programar Manutenção (Ver Material Técnico item 2)

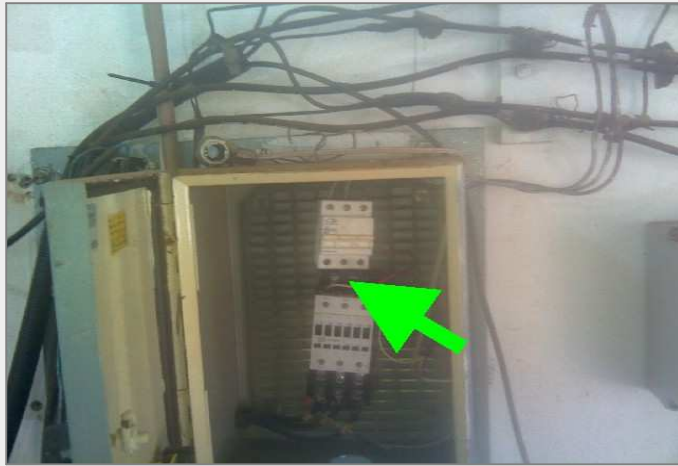
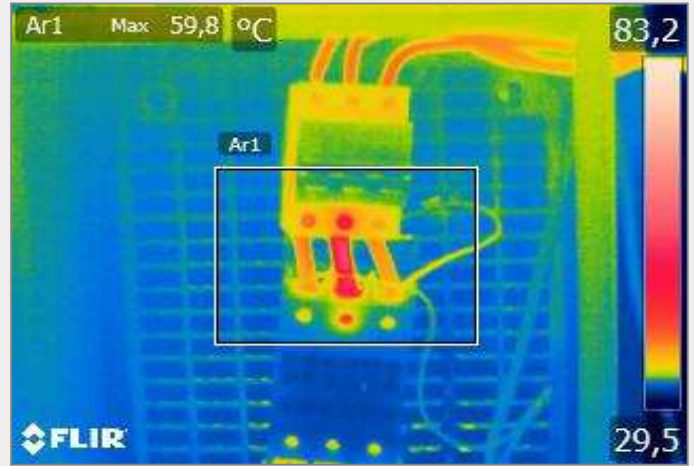
Equipamento: PELE-008 - PAINEL DO FILTRO

Defeito: Aquecimento Conexões de Saída do Disjuntor

Parte: Conexão de Saída

T. Coletada	T. Corrigida	Status
T. Máxima	59,8	59,8	●
Fase R			○
Fase S			○
Fase T			○

Substituir Cabo de Saída do Disjuntor.

Prioridade: Acompanhar Evolução (Ver Material Técnico item 2)

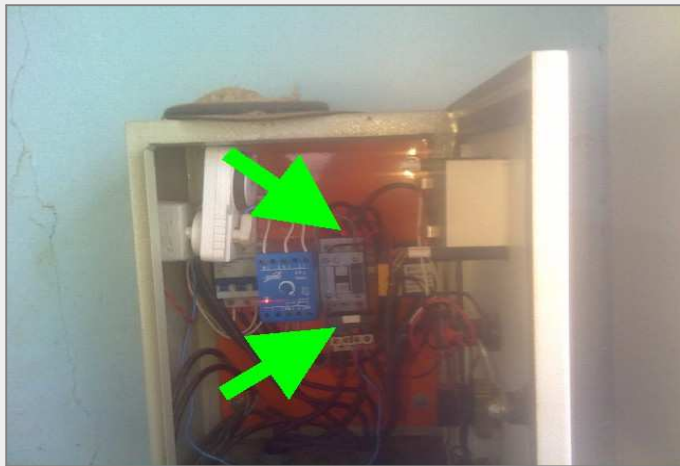
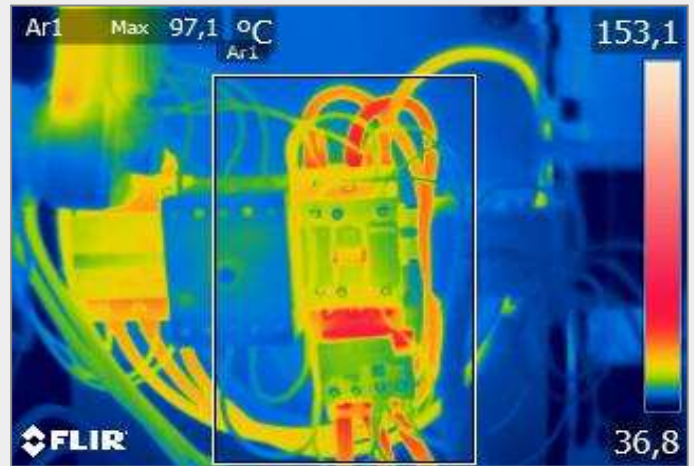
Equipamento: PELE-010 - PAINEL DA BOMBA RESSACA
Localização: ESTAÇÃO TRATAMENTO DE AGUA SAUDADE

Defeito: Aquecimento Conexões Entrada e Saída Contator
Tipo de Componente: CONTATOR
Parte: Conexões de Entrada e Saída **MTA:** 90
Função:

T. Coletada	T. Corrigida	Status
T. Máxima	97,1	97,1	●
Fase R			○
Fase S			○
Fase T			○

Substituir Terminais de Entrada, Limpar e Reapertar Conexões de Entrada e Saída da Seccionadora.

Prioridade: Manutenção Imediata (Ver Material Técnico item 2)

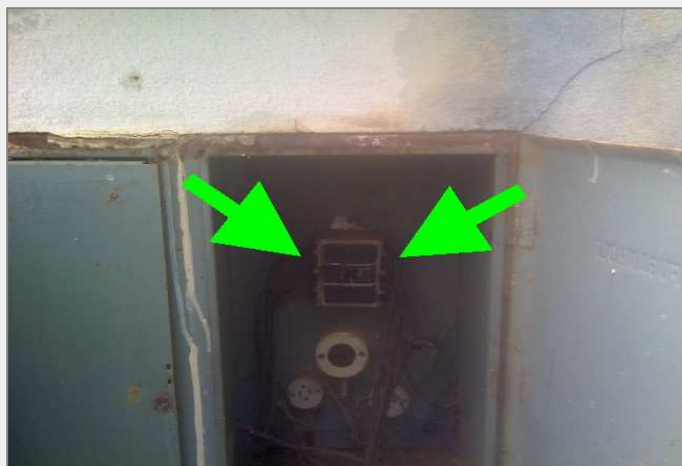
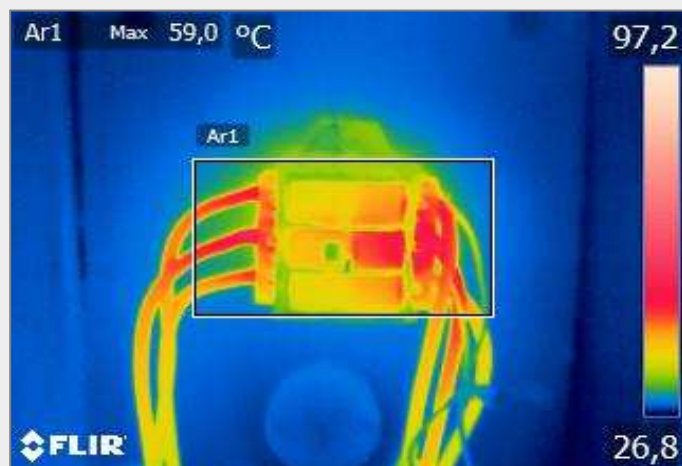
Equipamento: CATE-009 - PADRÃO DE ENTRADA

Defeito: Aquecimento Conexões de Entrada e Saída Disjuntor

T. Coletada	T. Corrigida	Status
T. Máxima	59	59	●
Fase R			○
Fase S			○
Fase T			○

Limpar e Reapertar Conexões de Entrada e Saída do Disjuntor.

Prioridade: Acompanhar Evolução (Ver Material Técnico item 2)

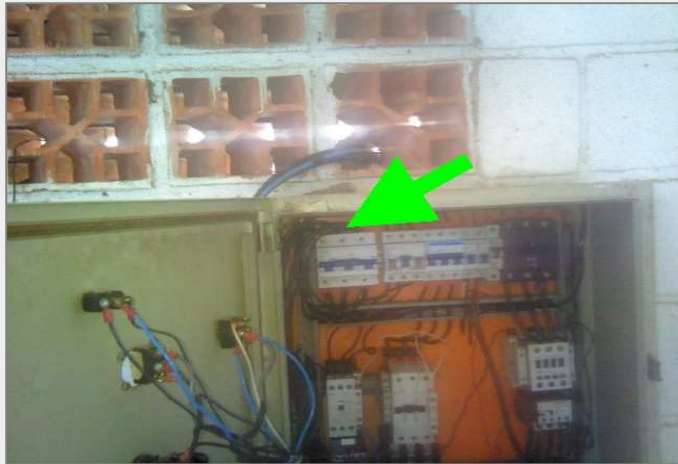
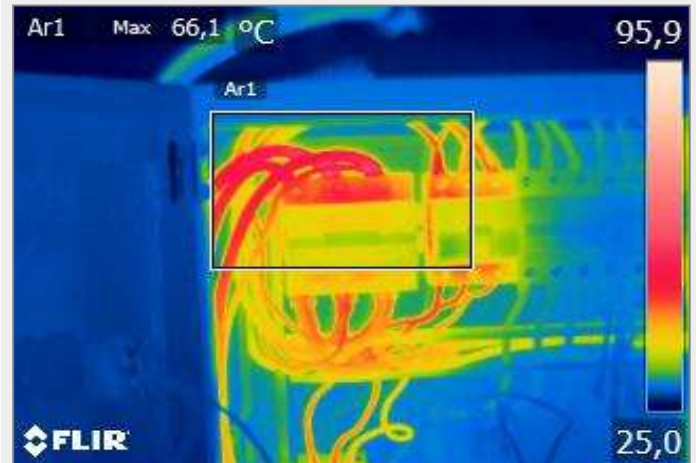
Equipamento: PELE-014 - PAINEL DAS BOMBAS

Informações sobre o componente
Defeito: Aquecimento Conexões de Entrada do Disjuntor

T. Coletada	T. Corrigida	Status
T. Máxima	66,1	66,1	●
Fase R			○
Fase S			○
Fase T			○

Limpar e Reapertar as Conexões de Entrada do Disjuntor.

Prioridade: Acompanhar Evolução (Ver Material Técnico item 2)
