### **ANÁLISE TERMOGRÁFICA**

### **SAAE - SOROCABA**

Apresentar ao SAAE a Inspeção Termográfica realizada nos equipamentos de sua unidade em Sorocaba-SP

8 de Agosto de 2017

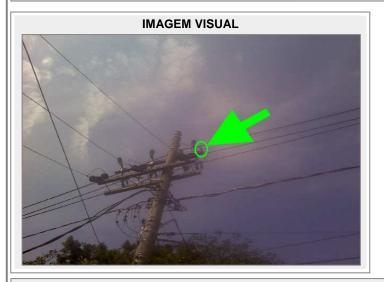
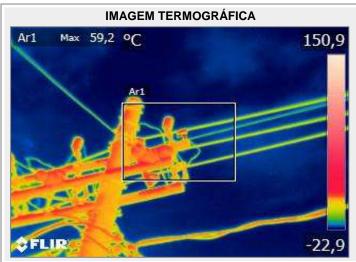
Equipamento: CATE-06 - POSTE DE ENTRADA CABINE PRIMÁRIA

Defeito: Aquecimento Conexão Entrada do Poste

**Tipo de Componente:** CONEXÃO AT **Parte:** Conexão Linha Transmissao Aerea

T. Coletada	T. Corrigida	Status
T. Maxíma	59,2	59,2	
Fase R			
Fase S			0
Fase T

Prioridade: Programar Manutenção (Ver Material Técnico item 2)

Programar Parada para a Revisão das Conexões de Entrada do Poste.

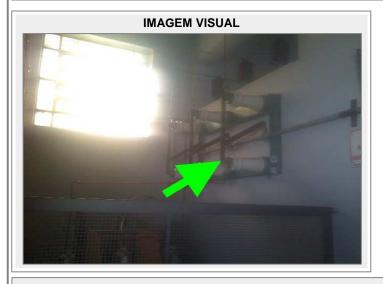
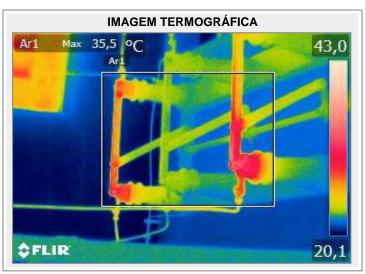
Equipamento: CATE-08 - CUBICULO 02 - DISJUNTOR

**Defeito:** Aquecimento Garra da Seccionadora. **Tipo de Componente:** SECCIONADORA AT

T. Coletada	T. Corrigida	Status
T. Maxíma	42	42	
Fase R			$\circ$
Fase S			$\circ$
Fase T			$\circ$

Prioridade: Acompanhar Evolução (Ver Material Técnico item 2)

Programar Parada Para Limpeza e Ajuste das Garras e Articulações da Seccionadora.

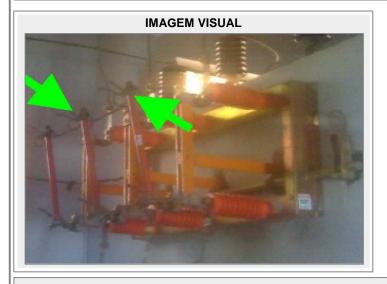
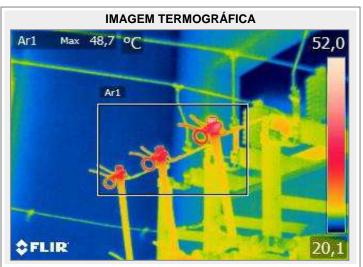
Equipamento: TRFO-06 - CUBICULO 03 - TRAFO 01 - 500KVA

Defeito: Aquecimento Garras da Seccionadora Tipo de Componente: SECCIONADORA AT

T. Coletada	T. Corrigida	Status
T. Maxíma	48,7	48,7	
Fase R			$\circ$
Fase S			$\circ$
Fase T			$\circ$

Prioridade: Acompanhar Evolução (Ver Material Técnico item 2)

Limpar e Ajustar Garras da Seccionadora.

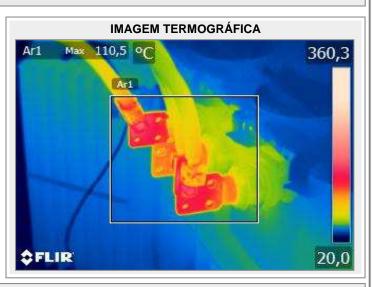
Equipamento: TRFO-06 - CUBICULO 03 - TRAFO 01 - 500KVA

Defeito: Aquecimento Conexões de Saída do Trafo

Tipo de Componente: TRAFO A ÓLEO

T. Coletada	T. Corrigida	Status
T. Maxíma	110,5	110,5	
Fase R			
Fase S			$\bigcirc$

Prioridade: Manutenção Imediata (Ver Material Técnico item 2)

Reprensar Terminais, Limpar e Reapertar Conexões de Saída do Trafo.

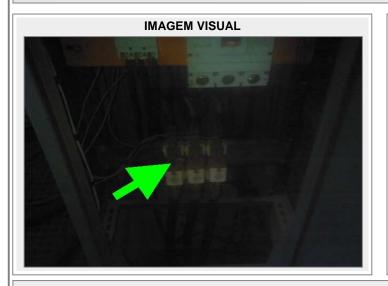
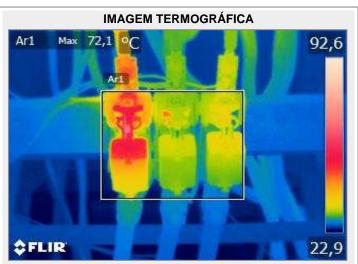
Equipamento: PELE-11 - PAINEL QLC - 1 PORTA

Defeito: Aquecimento Garra do Fusível NH da Fase "R"

Tipo de Componente: FUSÍVEL NH

# T. Coletada T. Corrigida Status T. Maxíma 72,1 72,1 Fase R Fase S Fase T

# RECOMENDAÇÕES Limpar e Ajustar Garra do Fusível NH da Fase "R". Ações Tomadas: Nº OS:

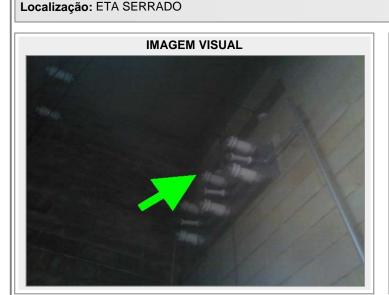
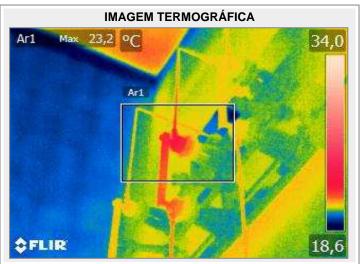
Equipamento: CATE-02 - CUBICULO 01 CABINE PRIMARIA

**Defeito:** Aquecimento Garra Fase "S" da Seccionadora **Tipo de Componente:** SECCIONADORA AT

T. Coletada	T. Corrigida	Status
T. Maxíma	35	35	
Fase R			0
Fase S			0
Fase T			0

**Prioridade:** Acompanhar Evolução (Ver Material Técnico item 2)

Limpar e Ajustar Garra da Fase "S" da Seccionadora

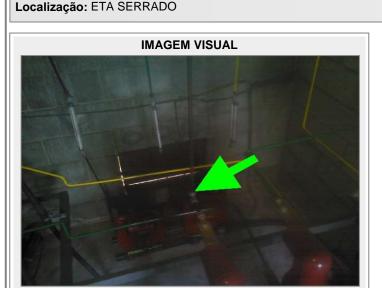
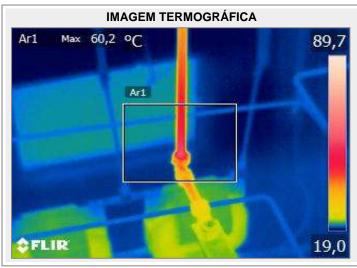
Equipamento: CATE-03 - CUBICULO 02 CABINE PRIMARIA

Defeito: Aquecimento Conexão Fase Marrom Entrada Disjuntor

T. Coletada	T. Corrigida	Status
T. Maxíma	60,2	60,2	
Fase R			0
Fase S			0
Fase T			0

Prioridade: Programar Manutenção (Ver Material Técnico item 2)

Programar Parada Para Limpeza e Reaperto da Conexão de Entrada do Disjuntor

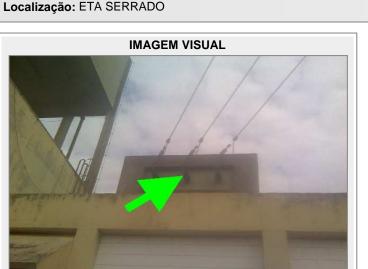
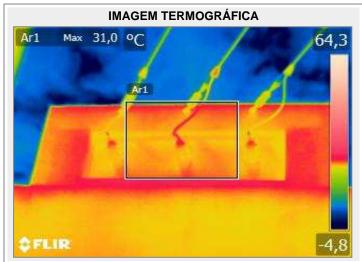
Equipamento: CATE-04 - CABINE SECUNDARIA

Defeito: Aquecimento Conexão Mufla da Fase "S"

T. Coletada	T. Corrigida	Status
T. Maxíma	40,6	40,6	
Fase R			0
Fase S			
Fase T

Prioridade: Acompanhar Evolução (Ver Material Técnico item 2)

Limpar e Reapertar Conexão da Mufla da Fase "S"

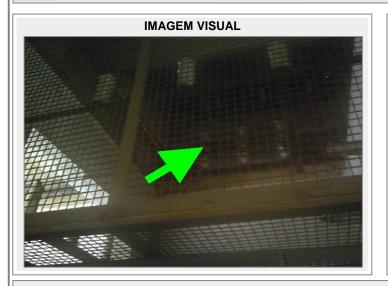
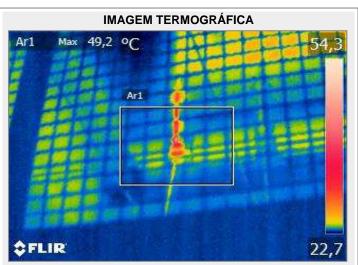
Equipamento: CATE-04 - CABINE SECUNDARIA

**Defeito:** Aquecimento Garra da Seccionadora. **Tipo de Componente:** SECCIONADORA AT

T. Coletada	T. Corrigida	Status
T. Maxíma	49,2	49,2	
Fase R			
Fase S			0
Fase T			0

Prioridade: Acompanhar Evolução (Ver Material Técnico item 2)

Limpar, Ajustar Garras e Reapertar Conexões de Entrada e Saida da Seccionadora.

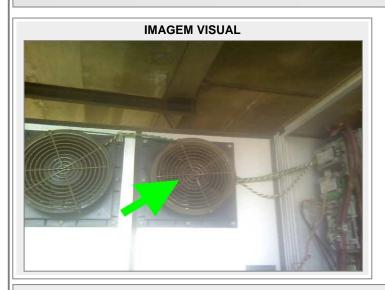
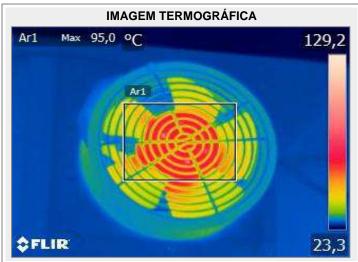
Equipamento: PELE-02 - INVERSOR BOMBA 02

Defeito: Aquecimento Corpo do Cooler (Travado)

T. Coletada	T. Corrigida	Status
T. Maxíma	95	95	
Fase R			$\circ$
Fase S			$\circ$
Fase T			0

Prioridade: Manutenção Imediata (Ver Material Técnico item 2)

Revisar ou Substituir Cooler do Inversor.
