## ANÁLISE TERMOGRÁFICA

### DAE - Analândia

Apresentar ao DAE a Inspeção Termográfica realizada nos equipamentos de sua unidade em Analândia-SP

8 de Janeiro de 2019

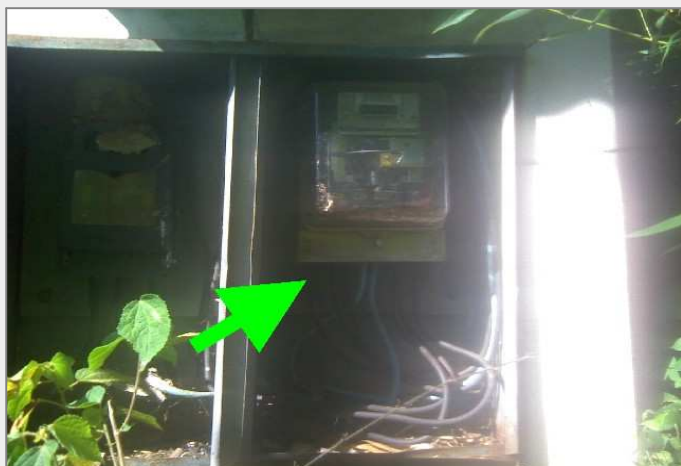
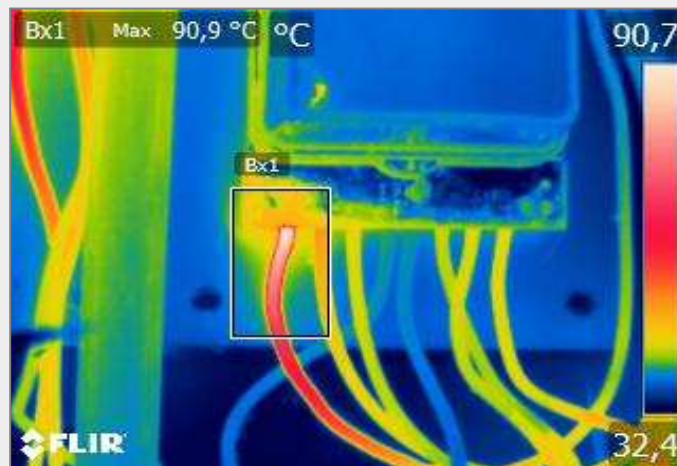
Equipamento: CATE-009 - PADRÃO DE ENTRADA

**Defeito:** Aquecimento conexão com Medidor da Concessionária.

**Tipo de Componente:** CONEXÃO BT

MTA: 90

T. Coletada	T. Corrigida	Status
T. Máxima	90,9	90,9	●
Fase R			○
Fase S			○
Fase T			○

Entrar em Contato com a Concessionária para que Providencie o Reparo no Cabo Assinalado com Aquecimento.

**Prioridade:** Programar Manutenção (Ver Material Técnico item 2)

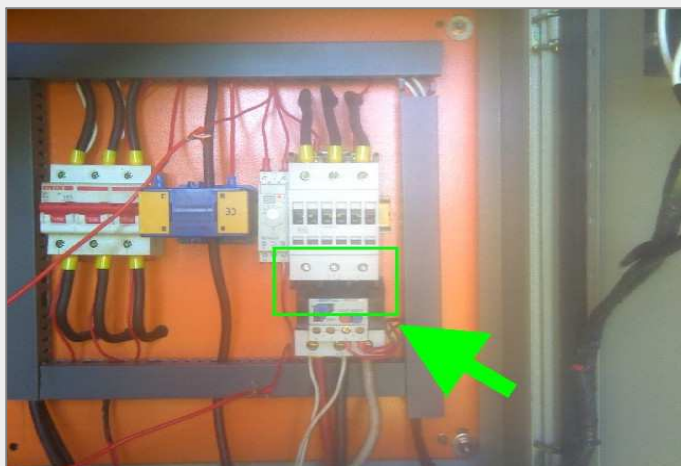
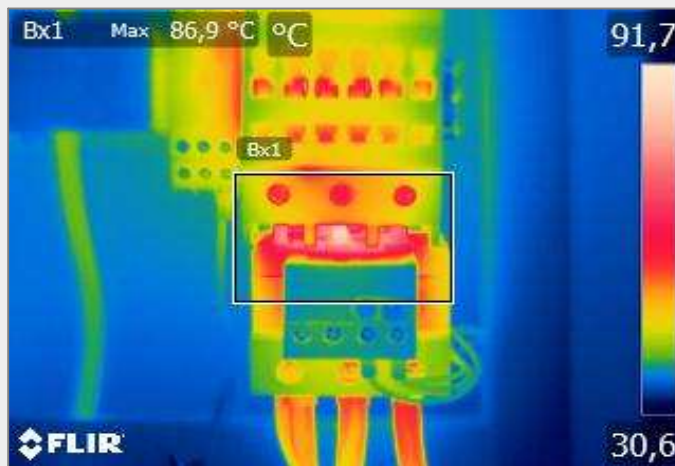
Equipamento: PELE-001 - PAINEL ACIONA BOMBA POÇO Nº1

**Defeito:** Aquecimento nas Conexões de Saída do Contator.

**Tipo de Componente:** CONTATOR

**Parte:** Conexão com Rele Térmico

MTA: 100

T. Coletada	T. Corrigida	Status
T. Máxima	86,9	86,9	<span style="color: orange;">●</span>
Fase R			<span style="color: white;">○</span>
Fase S			<span style="color: white;">○</span>
Fase T			<span style="color: white;">○</span>

Limpar e Reapertar Conexões de Saída do Contator com Rele Térmico.

**Prioridade:** Programar Manutenção (Ver Material Técnico item 2)

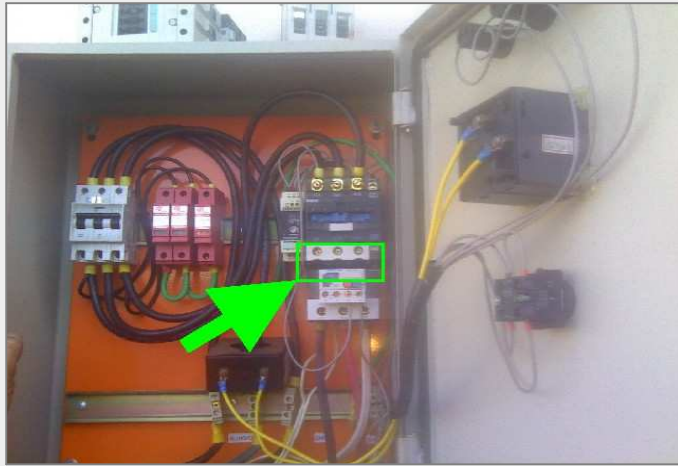
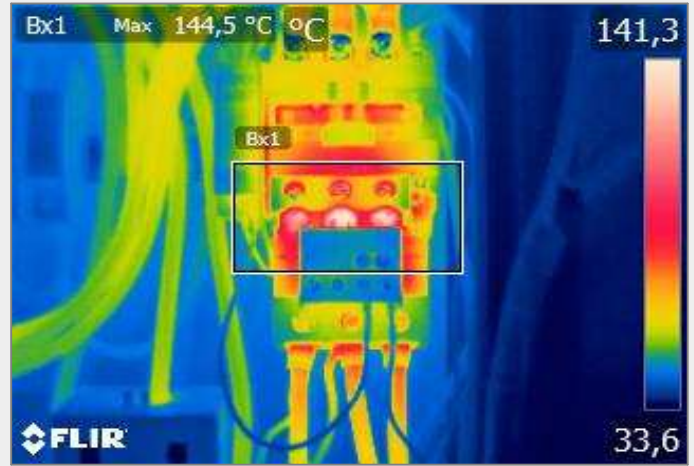
**Equipamento:** PELE-004 - PAINEL ACIONA BOMBA POÇO Nº4  
**Localização:** POÇO Nº4

**Defeito:** Aquecimento nas Conexões de Saída do Contator.  
**Tipo de Componente:** CONTATOR  
**Parte:** Conexão com Rele Térmico    **MTA:** 100  
**Função:**

T. Coletada	T. Corrigida	Status
<b>T. Máxima</b>	144,5	144,5	●
<b>Fase R</b>			○
<b>Fase S</b>			○
<b>Fase T</b>			○

Limpar e Reapertar Conexões de Saída do Contator com Rele Térmico.

**Prioridade:** Manutenção Imediata (Ver Material Técnico item 2)

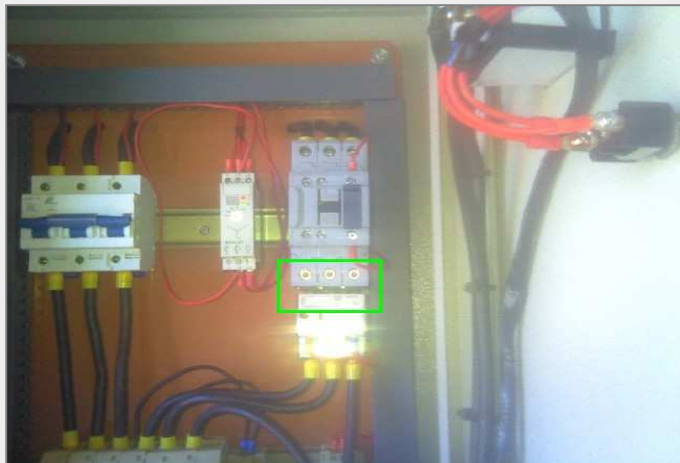
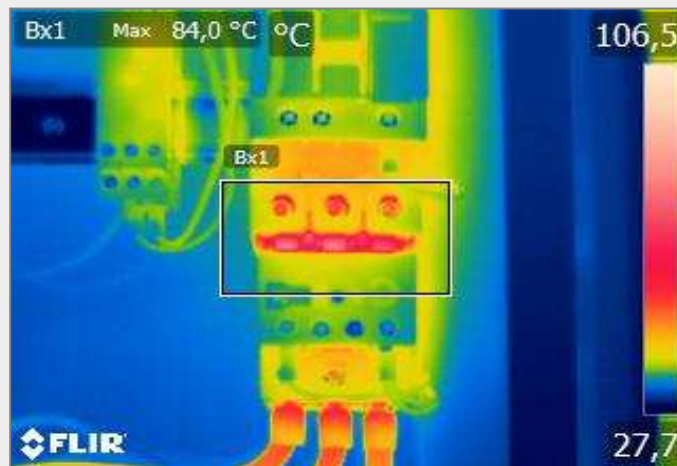
Equipamento: PELE-006 - PAINEL ACIONA BOMBA POÇO N°6

**Defeito:** Aquecimento nas Conexões de Saída do Contator.

**Tipo de Componente:** CONTATOR

**Parte:** Conexão com Rele Térmico

MTA: 100

T. Coletada	T. Corrigida	Status
T. Máxima	84	84	<input checked="" type="radio"/>
Fase R			<input type="radio"/>
Fase S			<input type="radio"/>
Fase T			<input type="radio"/>

Limpar e Reapertar Conexões de Saída do Contator com Rele Térmico.

**Prioridade:** Programar Manutenção (Ver Material Técnico item 2)

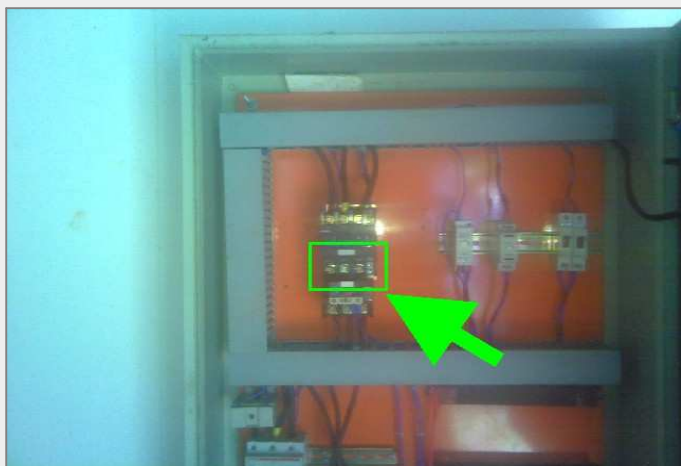
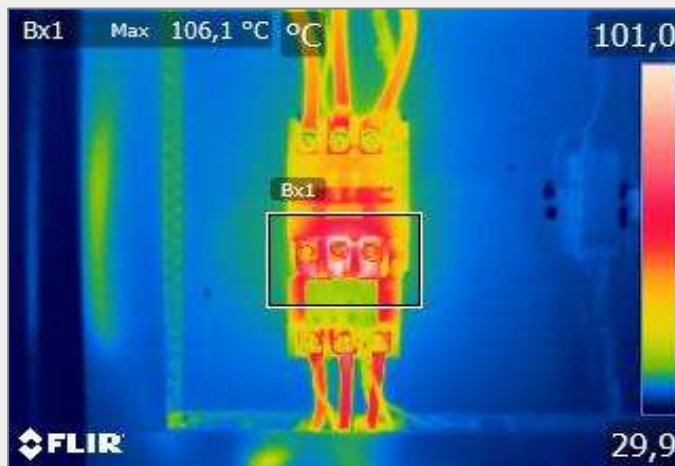
Equipamento: PELE-007 - PAINEL ACIONA BOMBA POÇO N°7

**Defeito:** Aquecimento nas Conexões de Saída do Contator.

**Tipo de Componente:** CONTATOR

**Parte:** Conexão com Rele Térmico

MTA: 100

T. Coletada	T. Corrigida	Status
T. Máxima	106,1	106,1	<input checked="" type="radio"/>
Fase R			<input type="radio"/>
Fase S			<input type="radio"/>
Fase T			<input type="radio"/>

Limpar e Reapertar Conexões de Saída do Contator com Rele Térmico.

**Prioridade:** Programar Manutenção (Ver Material Técnico item 2)
