ANÁLISE TERMOGRÁFICA

SAEEJ - SAEEJ-JABOTICABAL

Apresentar a SSAEJ a Inspeção Termográfica realizada nos equipamentos de sua Unidade em Jaboticabal-SP

6 de Dezembro de 2018

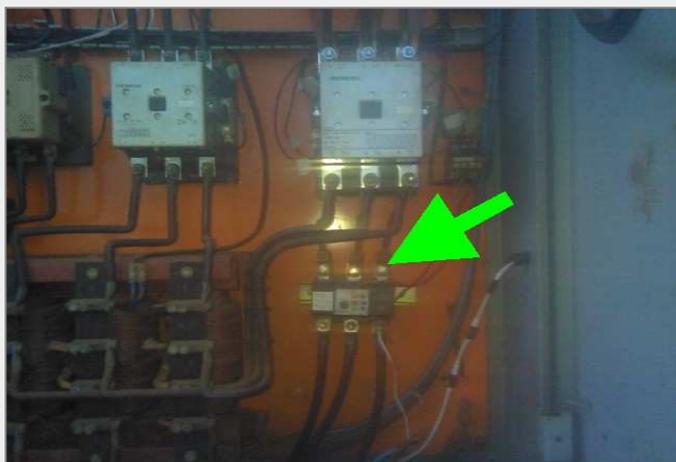
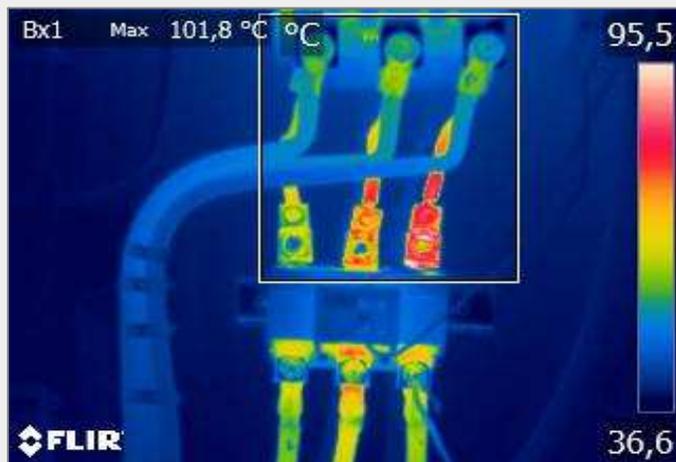
Equipamento: PELE-002 - PAINEL BOMBA 2 MASCAGNI

Defeito: Aquecimento na Conexão de Entrada Fase "T".

Tipo de Componente: RELE TÉRMICO

Parte: Conexão de Entrada

MTA: 90

| | T. Coletada | T. Corrigida | Status |
|---|---|---|---|
| T. Máxima | 101,8 | 101,8 | ● |

Substituir Terminal, Limpar e Reapertar Conexão de Entrada Fase "T" do Rele Térmico.

Prioridade: Manutenção Imediata (Ver Material Técnico item 2)

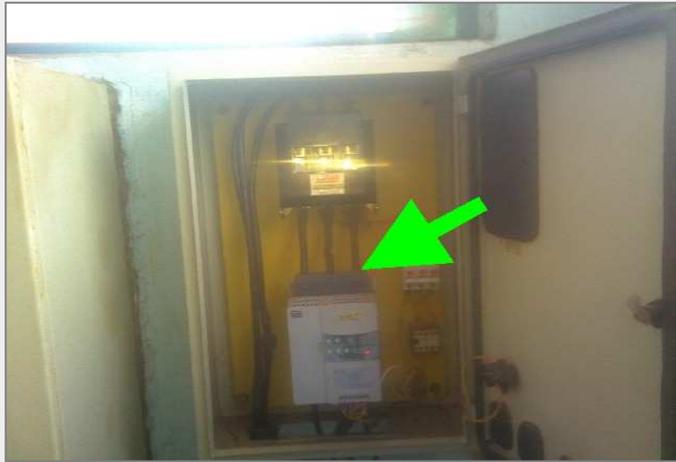
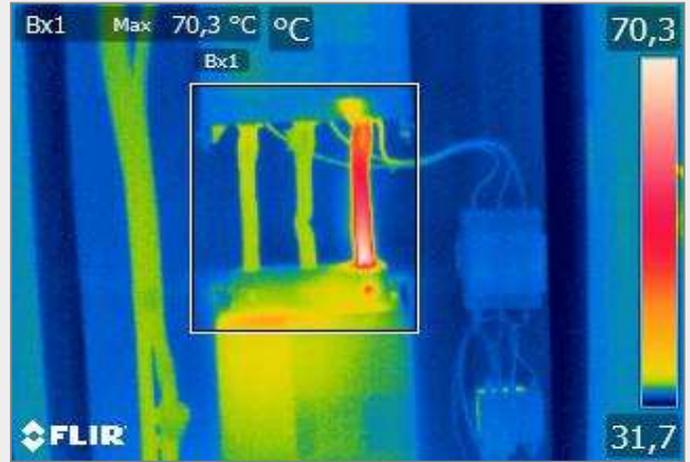
Equipamento: PELE-003 - PAINEL BOMBA 1 MASCAGNI

Defeito: Aquecimento Conexão Entrada Fase "T" do Inversor.

Tipo de Componente: INVERSOR

Parte: Conexão de Entrada

MTA: 80

| | T. Coletada | T. Corrigida | Status |
|---|---|---|---|
| T. Máxima | 70,3 | 70,3 | ● |

Pensar Terminal, Limpar e Reapertar Conexão de Entrada Fase "T" do Inversor.

Prioridade: Programar Manutenção (Ver Material Técnico item 2)

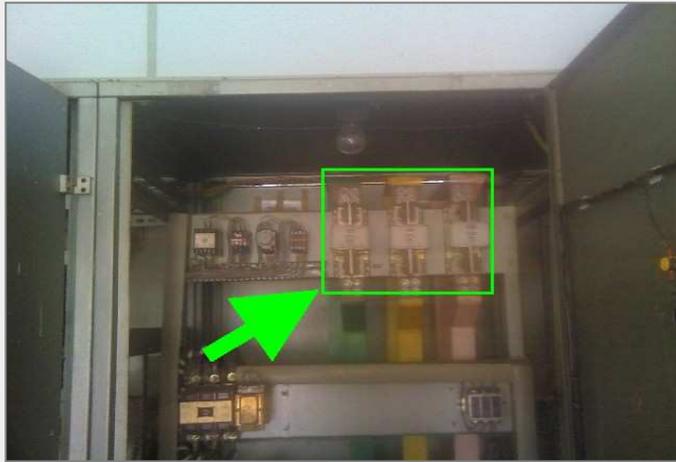
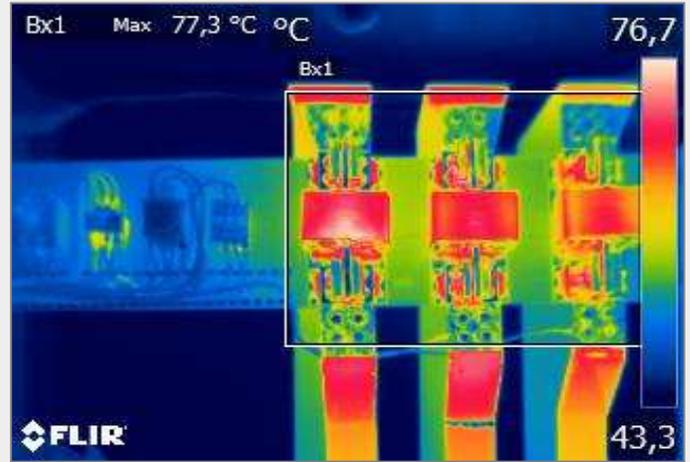
Equipamento: PELE-005 - PAINEL CM2 M CAPTAÇÃO CORREGO RICO

Defeito: Aquecimento no Corpo do Fusível.

Tipo de Componente: FUSÍVEL NH

Parte: Corpo NH

MTA: 90

| | T. Coletada | T. Corrigida | Status |
|---|---|---|---|
| T. Máxima | 77,3 | 77,3 | <input checked="" type="radio"/> |

Checar Dimensional Para Carga Instalada Atualmente, Substituir o Mesmo se Necessário.

Prioridade: Programar Manutenção (Ver Material Técnico item 2)

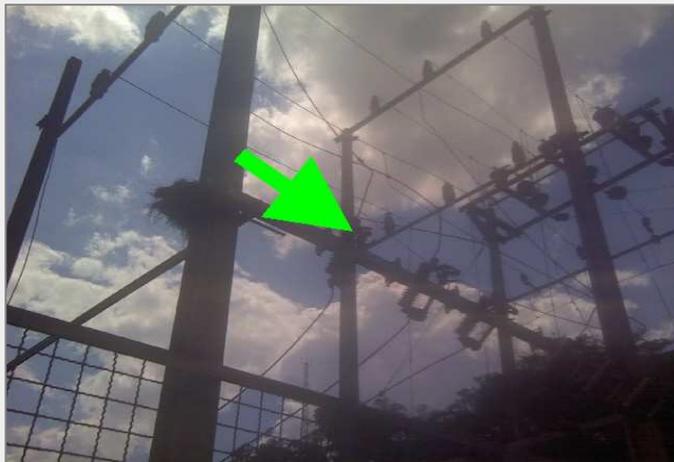
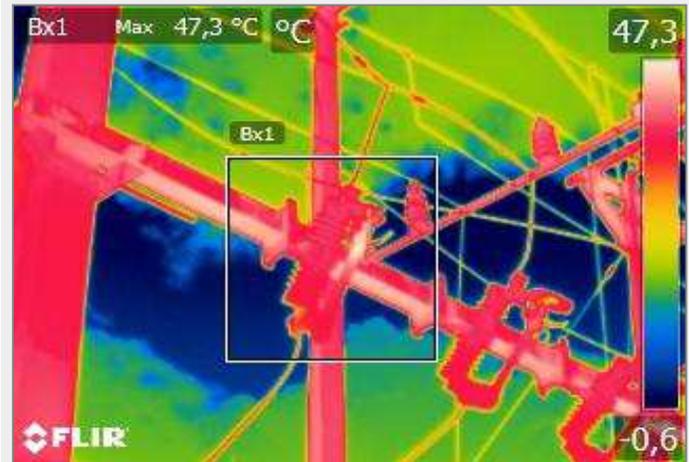
Equipamento: CATE-006 - SUBESTAÇÃO AO TEMPO - TRAF0 2 - 500KVA

Defeito: Aquecimento na Garra da Seccionadora

Tipo de Componente: SECCIONADORA AT

Parte: Conexão de Entrada

MTA: 70

| | T. Coletada | T. Corrigida | Status |
|---|---|---|---|
| T. Máxima | 47,3 | 47,3 | ● |

Limpar e Ajustar Garras da Seccionadora.

Prioridade: Acompanhar Evolução (Ver Material Técnico item 2)

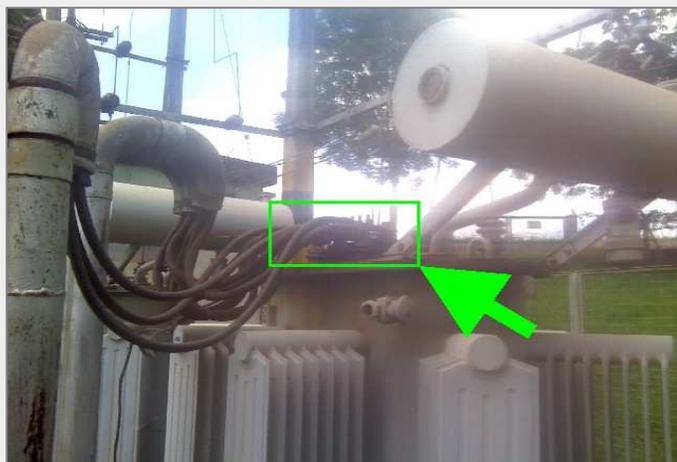
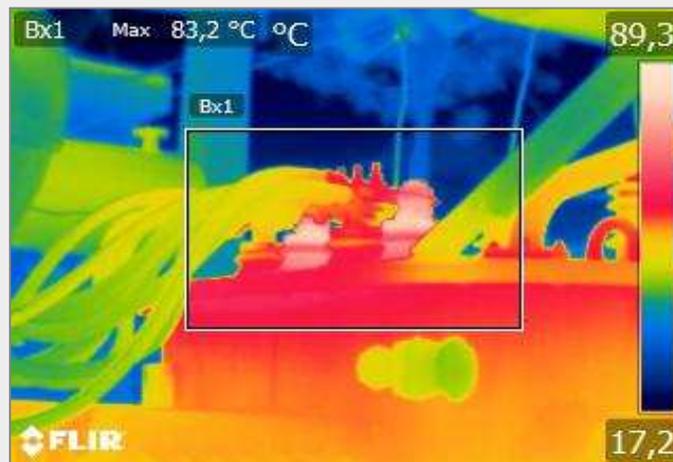
Equipamento: CATE-006 - SUBESTAÇÃO AO TEMPO - TRAF0 2 - 500KVA

Defeito: Aquecimento Conexões de Saída do Trafo.

Tipo de Componente: TRAF0 A ÓLEO

Parte: Conexões de Saída

MTA: 90

| | T. Coletada | T. Corrigida | Status |
|---|---|---|---|
| T. Máxima | 83,2 | 83,2 | <input checked="" type="radio"/> |

Programar Parada Para Reaperto das Conexões de Saída do Trafo.

Prioridade: Programar Manutenção (Ver Material Técnico item 2)

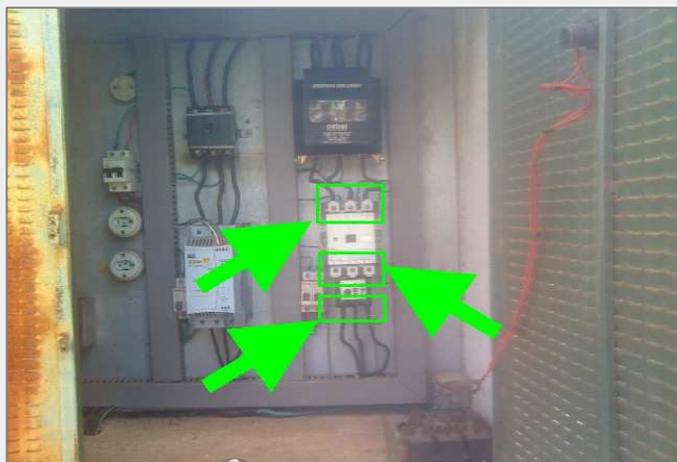
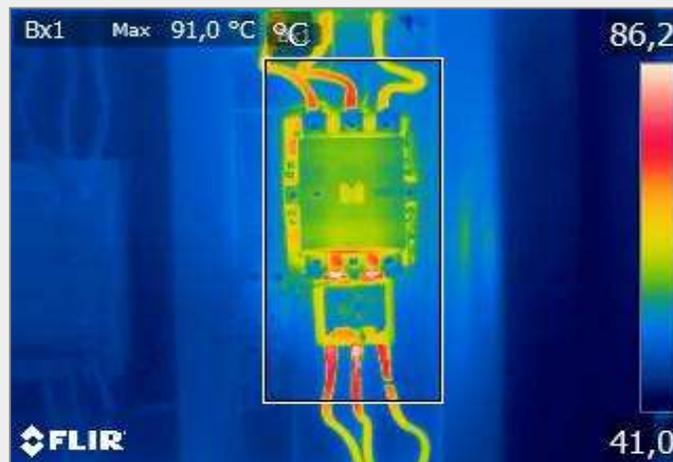
Equipamento: PELE-010 - PAINEL BOMBA BOOTER COHAB 2

Defeito: Aquecimento nas Conexões Entrada e Saída Contator.

Tipo de Componente: CONTADOR

Parte: Conexões de Entrada e Saída

MTA: 90

| | T. Coletada | T. Corrigida | Status |
|---|---|---|---|
| T. Máxima | 91 | 91 | ● |

Substituir Terminais, Limpar e Reapertar Conexões de Entrada e Saída do Contador / Rele Térmico.

Prioridade: Programar Manutenção (Ver Material Técnico item 2)

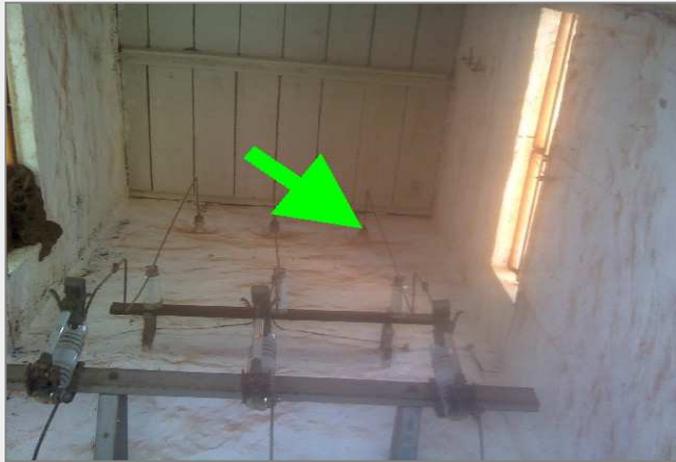
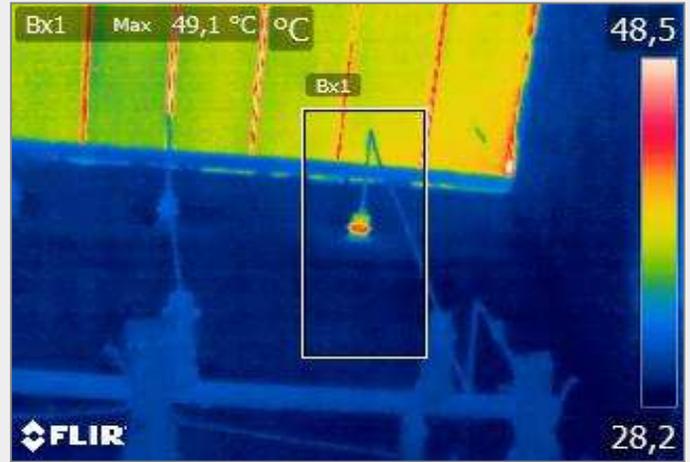
Equipamento: CATE-012 - TRAF0 95KVA CABINE ESTIVA

Defeito: Aquecimento no Isolador.

Tipo de Componente: CIRCUITO ALTA TENSÃO

Parte: CONEXÕES

MTA: 50

| | T. Coletada | T. Corrigida | Status |
|---|---|---|---|
| T. Máxima | 49,1 | 49,1 | <input checked="" type="radio"/> |

Substituir Isolador.

Prioridade: Programar Manutenção (Ver Material Técnico item 2)

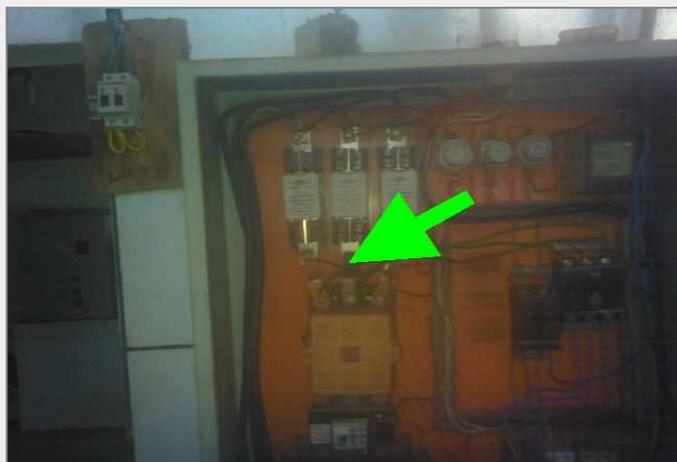
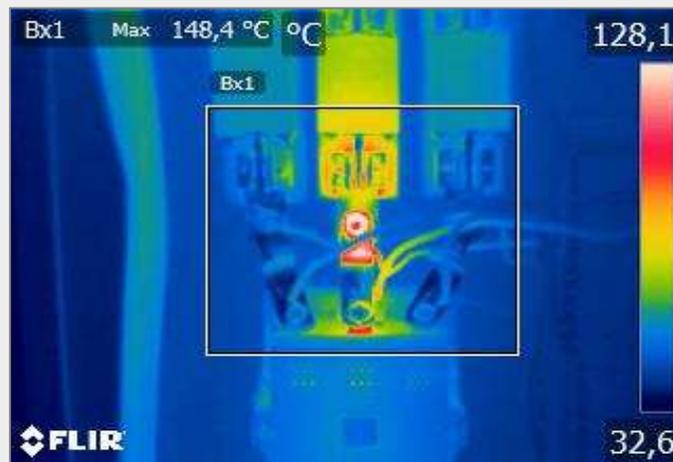
Equipamento: PELE-012 - PAINEL BOMBA DA ESTIVA

Defeito: Aquecimento Conexão Entrada Fase "S" do Contator.

Tipo de Componente: CONTATOR

Parte: Conexão de Saída

MTA: 90

| | T. Coletada | T. Corrigida | Status |
|---|---|---|---|
| T. Máxima | 148,4 | 148,4 | ● |

Limpar e Reapertar Conexão de Entrada Fase "S" do Contator. Se Necessário Substituir Barramento.

Prioridade: Manutenção Imediata (Ver Material Técnico item 2)

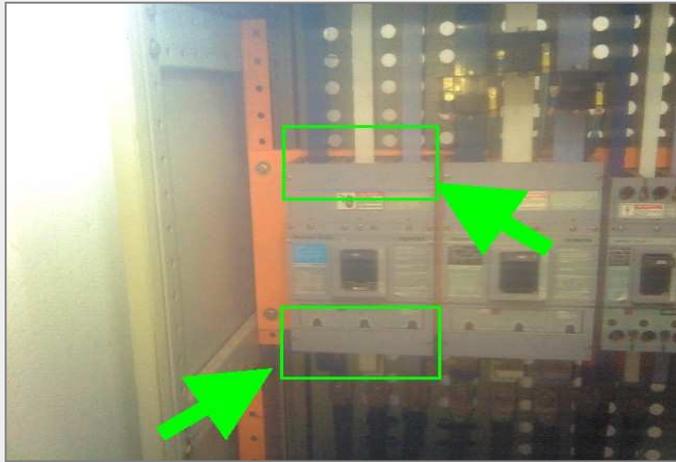
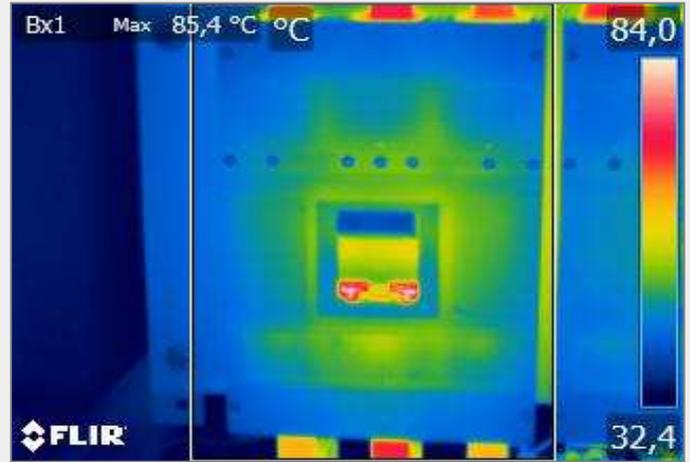
Equipamento: PELE-018 - QUADRO DISTRIBUIÇÃO GERAL -QDG POÇO RODOVIÁRIA

Defeito: Aquecimento Conexões de Entrada e Saída do Disj.

Tipo de Componente: DISJUNTOR BT

Parte: Conexão de Entrada

MTA: 90

| | T. Coletada | T. Corrigida | Status |
|---|---|---|---|
| T. Máxima | 85,4 | 85,4 | ● |

Limpar e Reapertar Conexões de Entrada e Saída do Disjuntor.

Prioridade: Programar Manutenção (Ver Material Técnico item 2)
