### ANÁLISE TERMOGRÁFICA

#### SAEAN - SAEAN ARTUR NOGUEIRA

Apresentar ao SAEAN a Inspeção Termográfica realizada nos equipamentos de sua unidade em Artur Nogueira-SP.

1 de Março de 2019

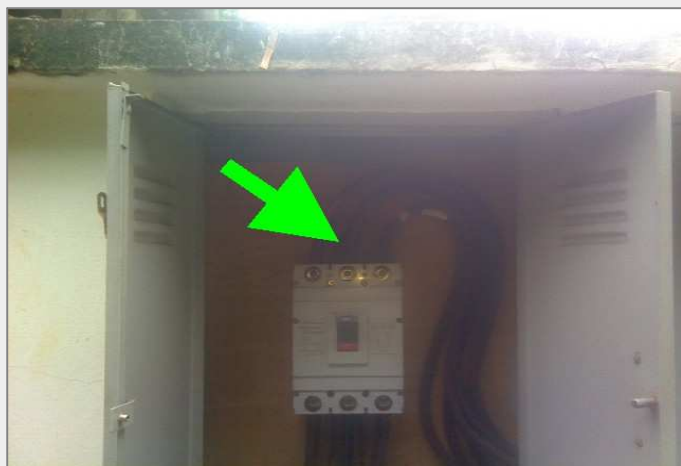
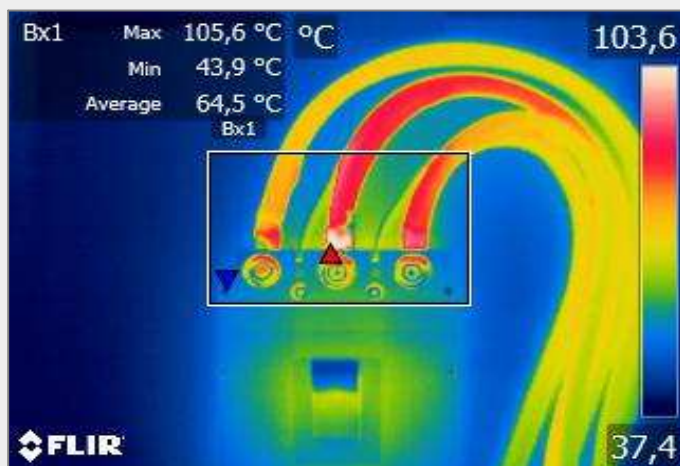
Equipamento: CATE-07 - PADRÃO DE ENTRADA

**Defeito:** Aquecimento nas conexões de entrada do disjuntor.

**Parte:** Conexão de Entrada

| | T. Coletada | T. Corrigida | Status |
|---|---|---|---|
| T. Máxima | 105,6 | 105,6 | <span style="color: red;">●</span> |

Substituir terminais, Limpar e reapertar conexões de entrada do disjuntor.

**Prioridade:** Manutenção Imediata (Ver Material Técnico item 2)

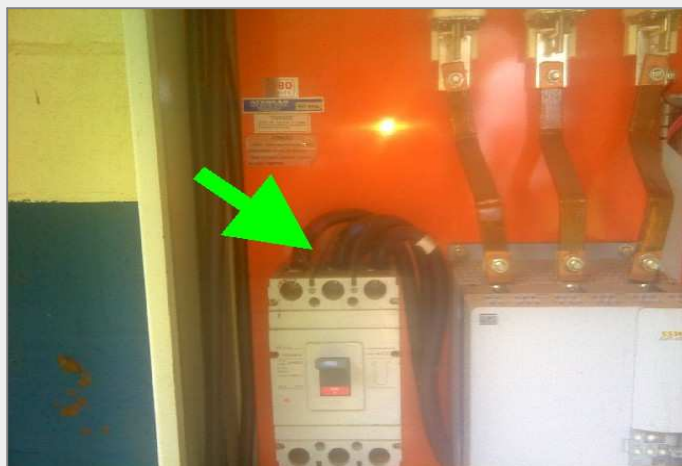
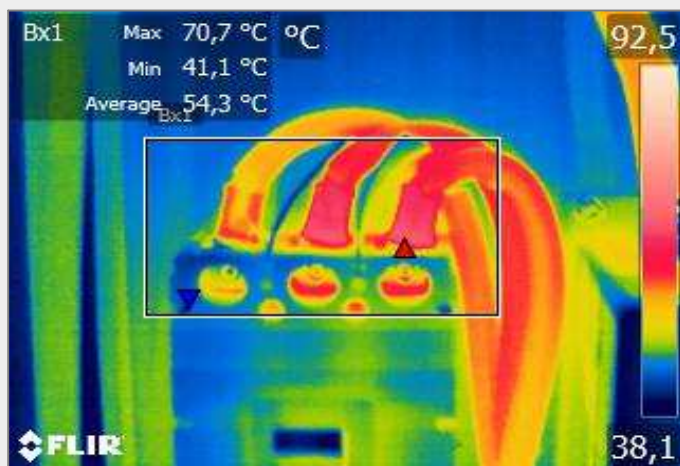
**Equipamento:** PELE-06 - PAINEL BOMBA 3 CAPTAÇÃO COTRINS

**Defeito:** Aquecimento nas conexões de entrada do disjuntor.

**Parte:** Conexão de Entrada

| | T. Coletada | T. Corrigida | Status |
|---|---|---|---|
| T. Máxima | 70,7 | 70,7 | ● |

Limpar e reapertar conexões de entrada do disjuntor.

**Prioridade:** Acompanhar Evolução (Ver Material Técnico item 2)

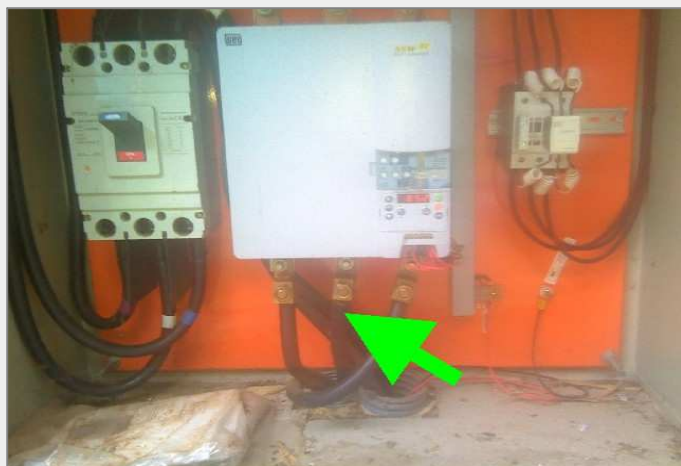
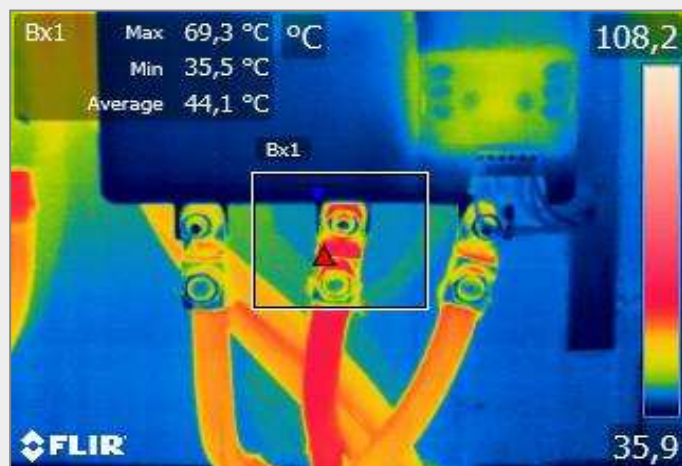
**Equipamento:** PELE-06 - PAINEL BOMBA 3 CAPTAÇÃO COTRINS

**Defeito:** Aquecimento na conexão de saída fase "S" do DJ.

**Parte:** Conexão de Saída

| | T. Coletada | T. Corrigida | Status |
|---|---|---|---|
| T. Máxima | 69,3 | 69,3 | ● |

Limpar e reapertar conexão de saída fase "S" do disjuntor.

**Prioridade:** Acompanhar Evolução (Ver Material Técnico item 2)

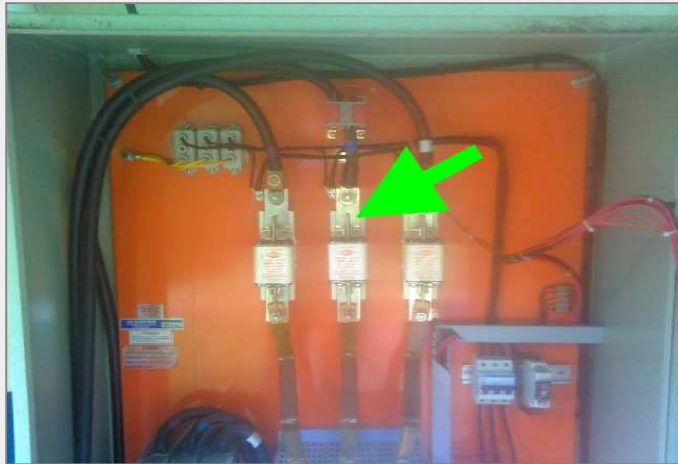
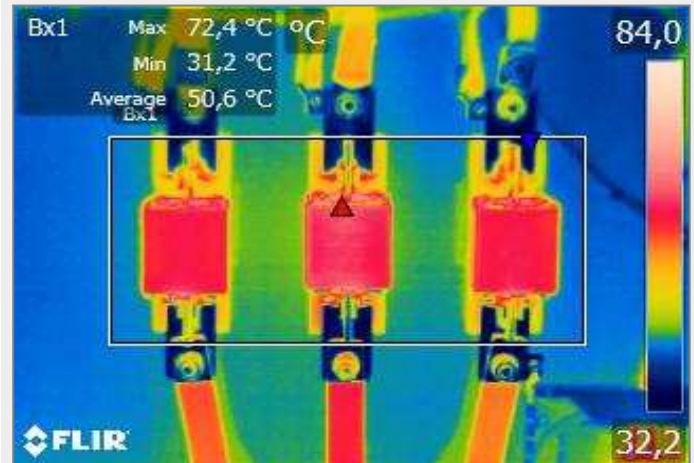
**Equipamento:** PELE-06 - PAINEL BOMBA 3 CAPTAÇÃO COTRINS

**Defeito:** Aquecimento no corpo do fusível NH.

**Parte:** Corpo NH

| | T. Coletada | T. Corrigida | Status |
|---|---|---|---|
| T. Máxima | 72,4 | 72,4 | <span style="color: yellow;">●</span> |

Checar dimensional do fusível para carga instalada atualmente, Se necessário substituir o mesmo.

**Prioridade:** Acompanhar Evolução (Ver Material Técnico item 2)

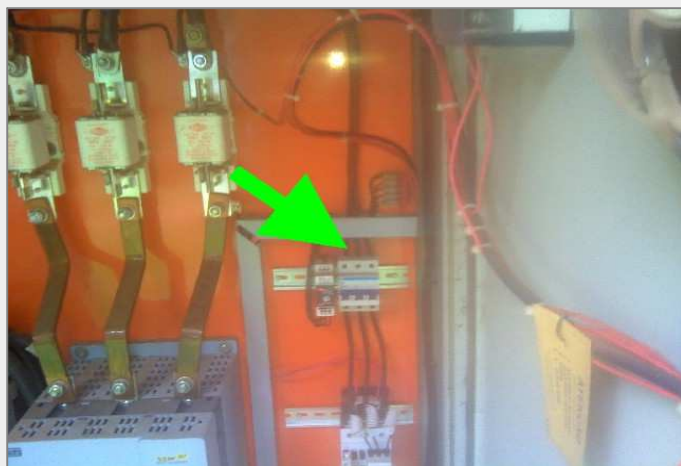
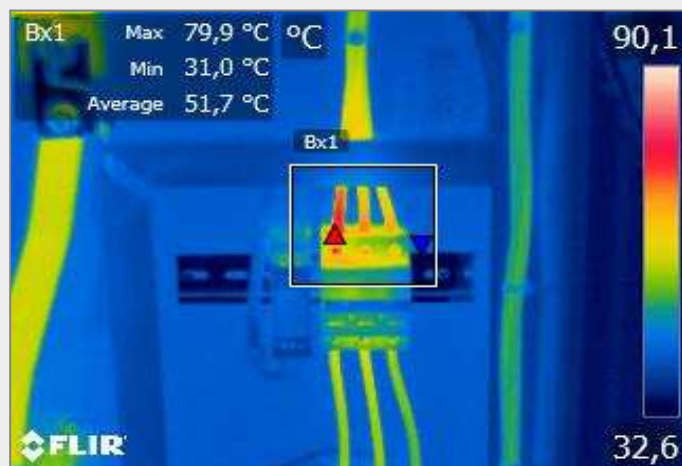
**Equipamento:** PELE-12 - PAINEL BOMBA 4 CAPTAÇÃO COTRINS

**Defeito:** Aquecimento na conexão de entrada fase "R" do DJ.

**Parte:** Conexão de Entrada

| | T. Coletada | T. Corrigida | Status |
|---|---|---|---|
| T. Máxima | 79,9 | 79,9 | <span style="color: orange;">●</span> |

Prensar terminal, limpar e reapertar conexão de entrada fase "R" do disjuntor.

**Prioridade:** Programar Manutenção (Ver Material Técnico item 2)

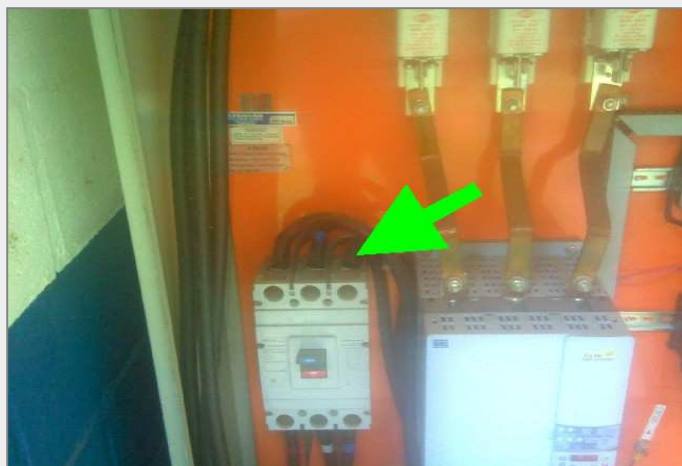
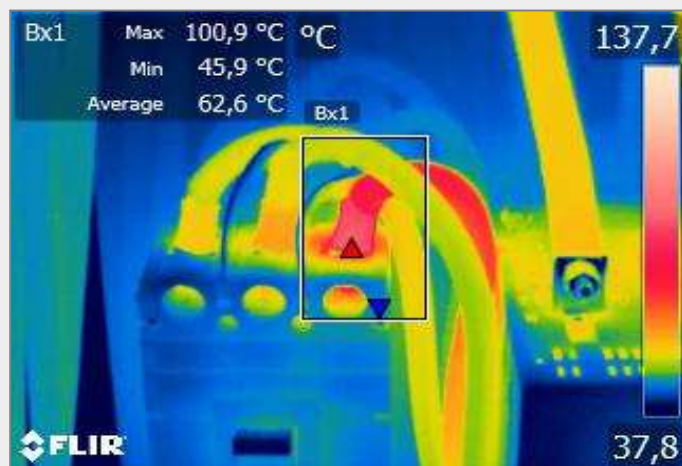
**Equipamento:** PELE-12 - PAINEL BOMBA 4 CAPTAÇÃO COTRINS

**Defeito:** Aquecimento na conexão de saída fase "T" do DJ.

**Parte:** Conexão de Entrada

| | T. Coletada | T. Corrigida | Status |
|---|---|---|---|
| T. Máxima | 100,9 | 100,9 | ● |

Substituir terminal, Limpar e reapertar conexão de entrada fase "T" do disjuntor.

**Prioridade:** Manutenção Imediata (Ver Material Técnico item 2)

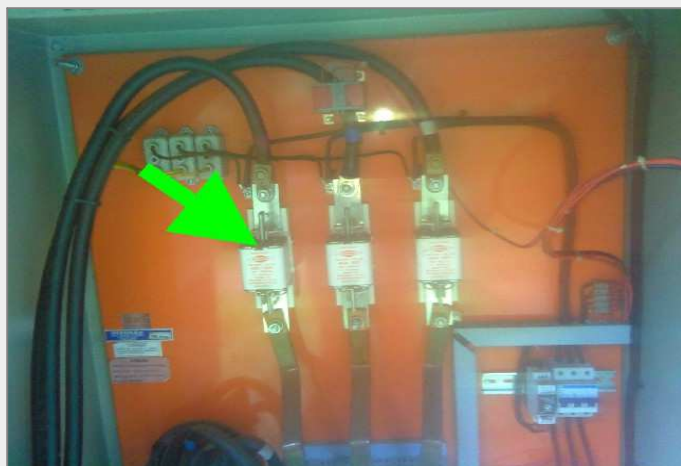
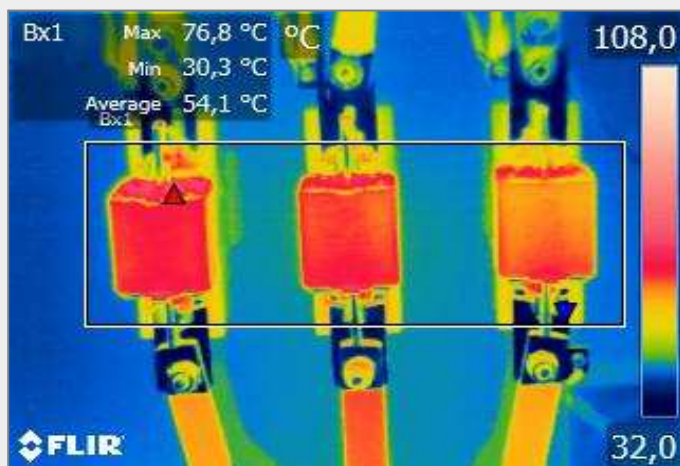
**Equipamento:** PELE-12 - PAINEL BOMBA 4 CAPTAÇÃO COTRINS

**Defeito:** Aquecimento no corpo do fusível NH.

**Parte:** Corpo NH

| | T. Coletada | T. Corrigida | Status |
|---|---|---|---|
| T. Máxima | 76,8 | 76,8 | <span style="color: orange;">●</span> |

Checar dimensional do fusível para carga instalada atualmente, Se necessário substituir o mesmo.

**Prioridade:** Programar Manutenção (Ver Material Técnico item 2)

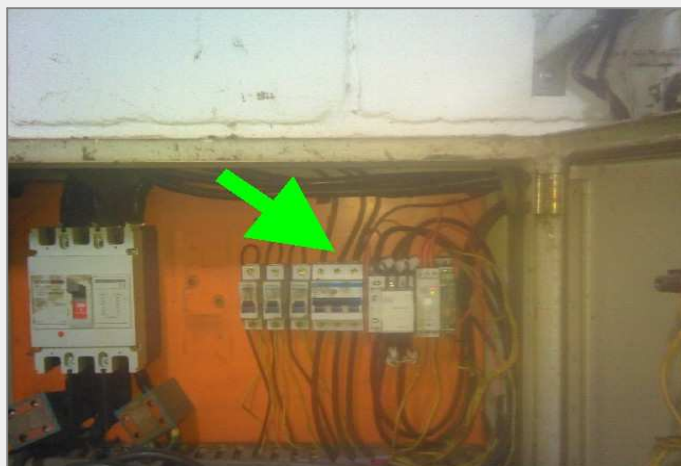
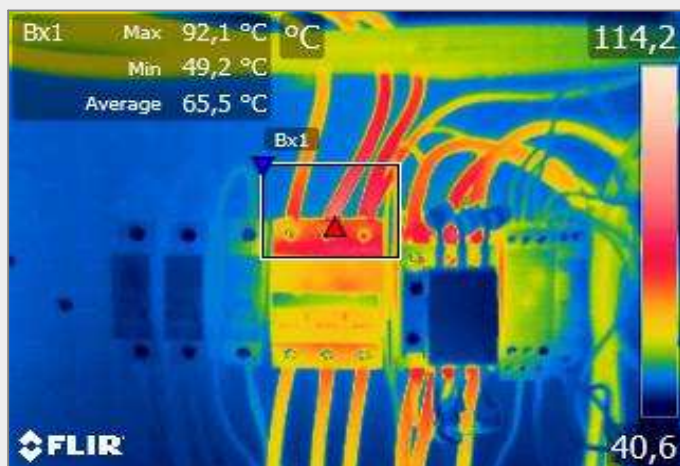
**Equipamento:** PELE-08 - PAINEL BOMBA 1 CAPTAÇÃO POQUINHA

**Defeito:** Aquecimento nas conexões de entrada do disjuntor.

**Parte:** Conexão de Entrada

| | T. Coletada | T. Corrigida | Status |
|---|---|---|---|
| T. Máxima | 92,1 | 92,1 | ● |

Prensar terminais, Limpar e reapertar conexões de entrada do disjuntor.

**Prioridade:** Programar Manutenção (Ver Material Técnico item 2)

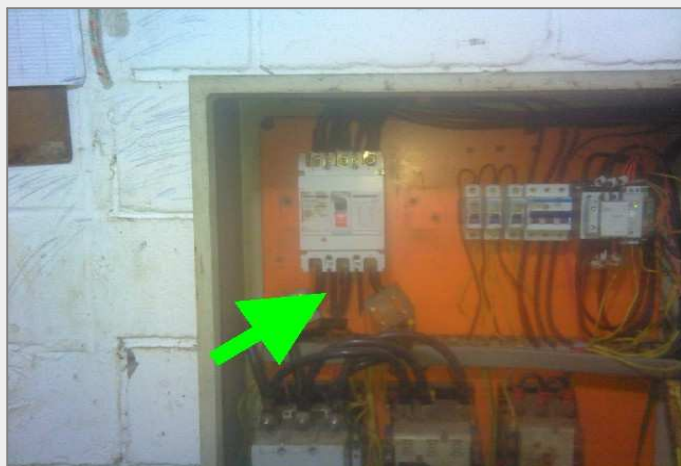
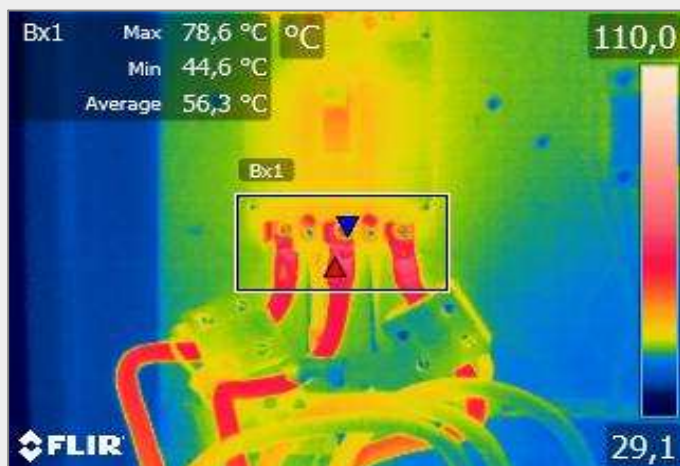
**Equipamento:** PELE-08 - PAINEL BOMBA 1 CAPTAÇÃO POQUINHA

**Defeito:** Aquecimento nas conexões de saída do disjuntor.

**Parte:** Conexão de Saída

| | T. Coletada | T. Corrigida | Status |
|---|---|---|---|
| <b>T. Máxima</b> | 78,6 | 78,6 | |

Substituir terminais, Limpar e reapertar conexões de saída do disjuntor.

**Prioridade:** Programar Manutenção (Ver Material Técnico item 2)

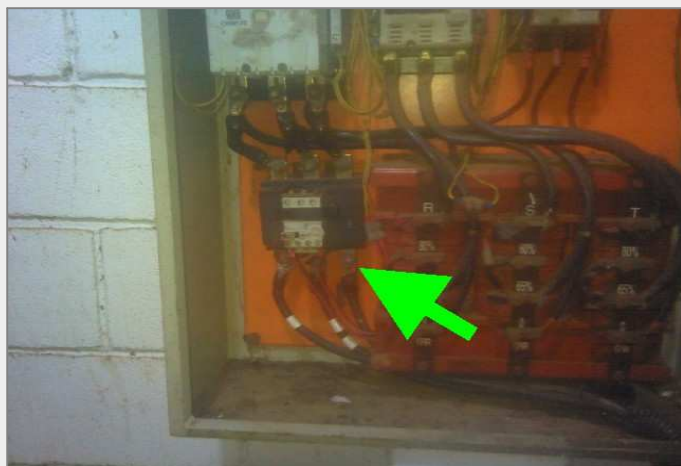
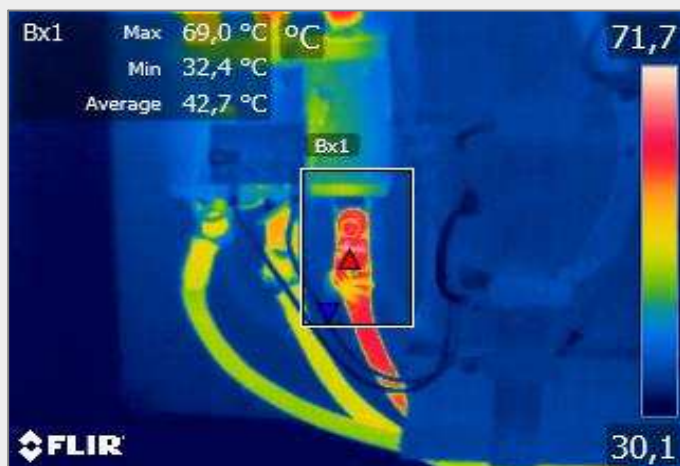
**Equipamento:** PELE-08 - PAINEL BOMBA 1 CAPTAÇÃO POQUINHA

**Defeito:** Aquecimento na conexão de saída fase "T".

**Parte:** Conexão de Saída

| | T. Coletada | T. Corrigida | Status |
|---|---|---|---|
| T. Máxima | 69 | 69 | ● |

Limpar e reapertar conexão de saída fase "T" do rele térmico.

**Prioridade:** Acompanhar Evolução (Ver Material Técnico item 2)

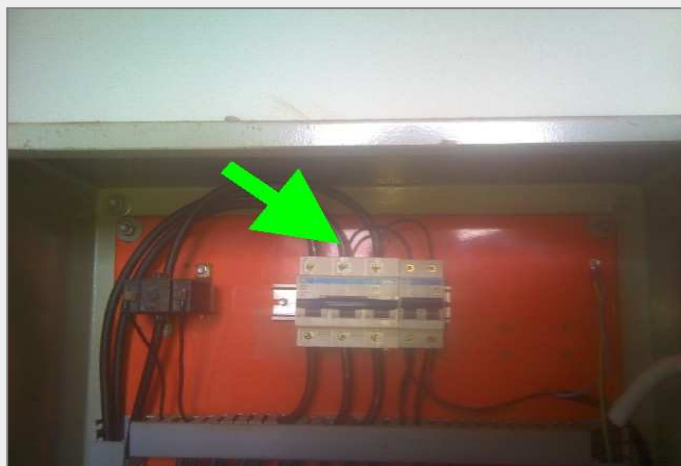
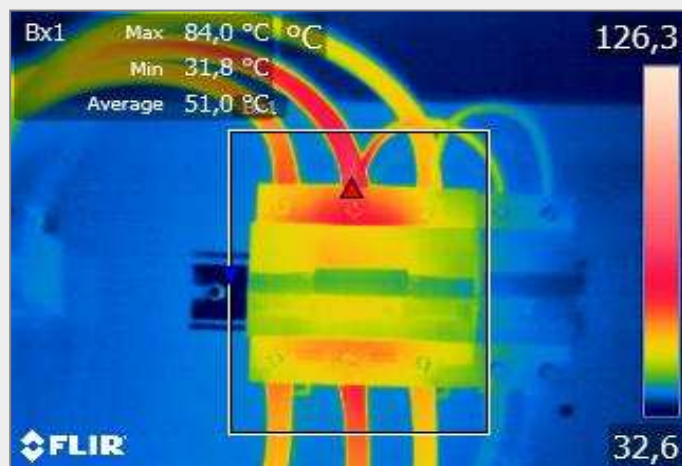
Equipamento: CATE-06 - PADRÃO DE ENTRADA

**Defeito:** Aquecimento conexões de entrada e saída fase "S".

**Parte:** Conexão de Entrada

| | T. Coletada | T. Corrigida | Status |
|---|---|---|---|
| T. Máxima | 84 | 84 | <span style="color: orange;">●</span> |
