### ANÁLISE TERMOGRÁFICA

#### DAE - DAE COSMÓPOLIS

Apresentar ao DAE a Inspeção Termográfica realizada nos equipamentos de sua unidade em Cosmópolis-SP.

1 de Março de 2019

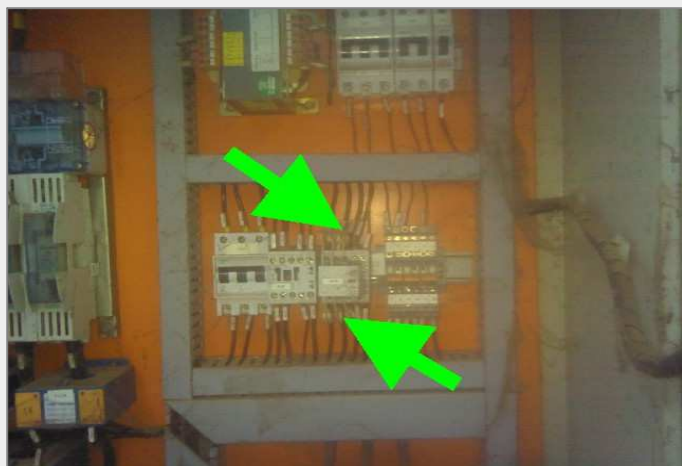
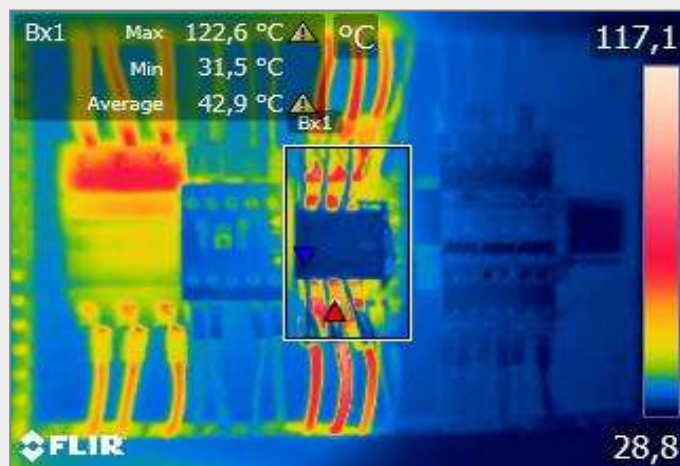
**Equipamento:** PELE-005 - PAINEL BOMBA 3 CAPTAÇÃO DE AGUA BRUTA PIRAPITINGUI

**Defeito:** Aquecimento conexões entrada e saída do Contator.

**Tipo de Componente:** CONTATOR

**Parte:** Conexões de Entrada e Saída

**Função:** Contator K3

| | T. Coletada | T. Corrigida | Status |
|---|---|---|---|
| <b>T. Máxima</b> | 122,6 | 122,6 | ● |

Substituir terminais, Limpar e reapertar conexões de entrada e saída do Contator.

**Prioridade:** Manutenção Imediata (Ver Material Técnico item 2)

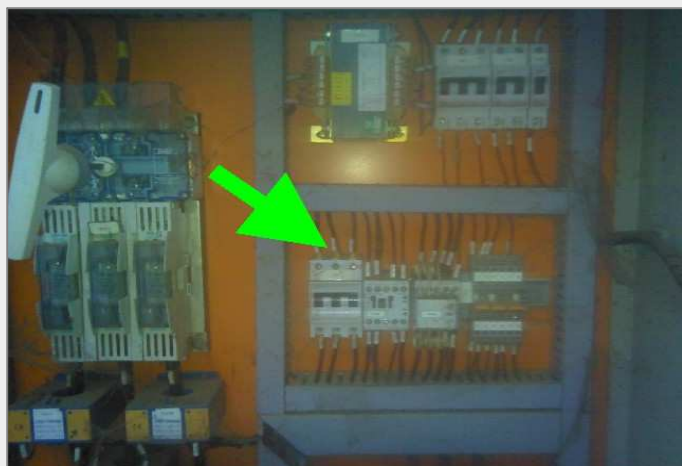
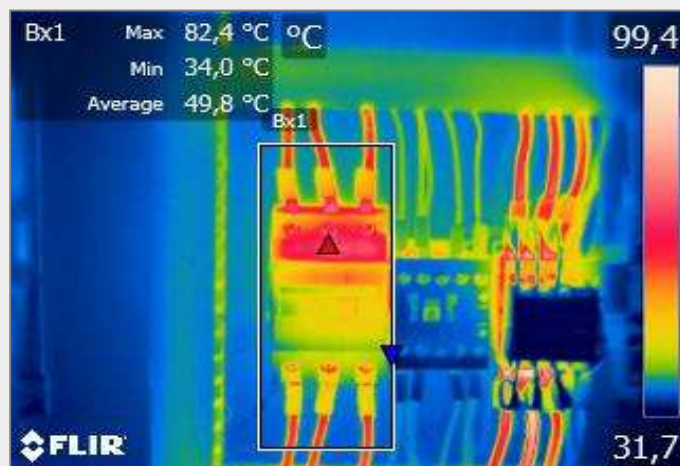
**Equipamento:** PELE-005 - PAINEL BOMBA 3 CAPTAÇÃO DE AGUA BRUTA PIRAPITINGUI

**Defeito:** Aquecimento nas conexões de entrada do Disjuntor.

**Tipo de Componente:** DISJUNTOR BT

**Parte:** Conexão de Entrada

**Função:** Disjuntor Q4

| | T. Coletada | T. Corrigida | Status |
|---|---|---|---|
| T. Máxima | 82,4 | 82,4 | ● |

Substituir terminais, Limpar e reapertar conexões de entrada do Disjuntor.

**Prioridade:** Programar Manutenção (Ver Material Técnico item 2)

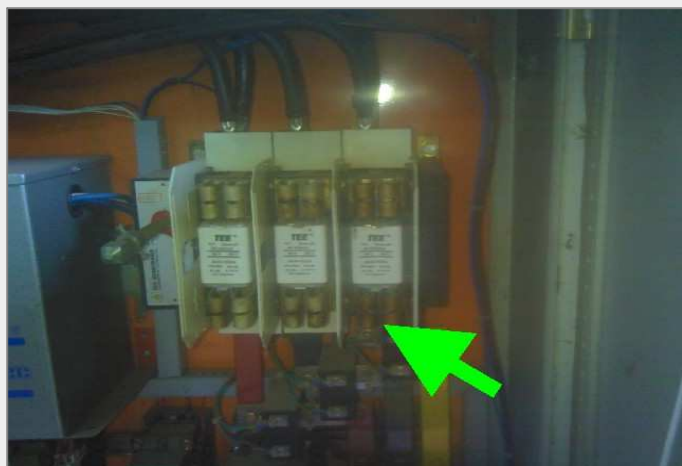
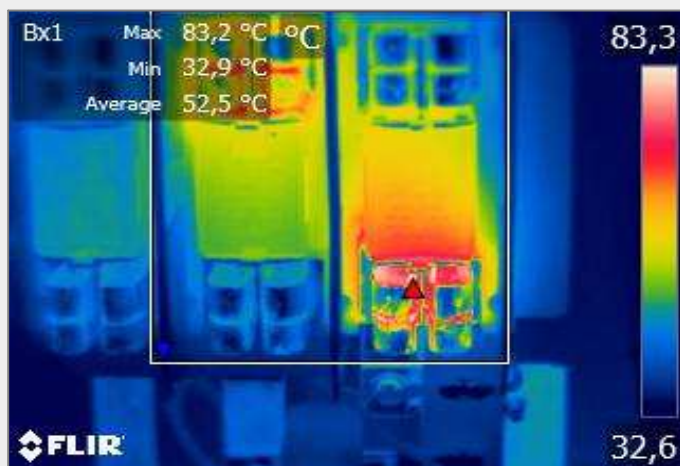
**Equipamento:** PELE-012 - PAINEL BOMBA 1 AGUA TRATADA BOSQUINHO

**Defeito:** Aquecimento na garra de saída fase "T" da Secc.

**Tipo de Componente:** SECCIONADORA BT

**Parte:** Conexão de Saída

| | T. Coletada | T. Corrigida | Status |
|---|---|---|---|
| T. Máxima | 83,2 | 83,2 | <span style="color: orange;">●</span> |

Limpar e ajustar garra de saída fase "T" da Seccionadora.

**Prioridade:** Programar Manutenção (Ver Material Técnico item 2)

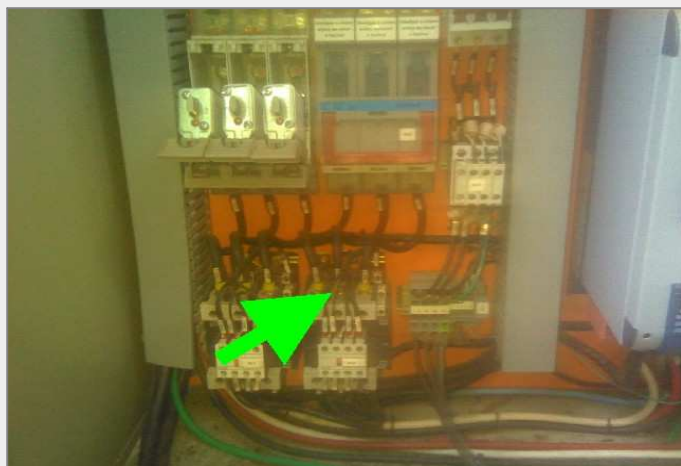
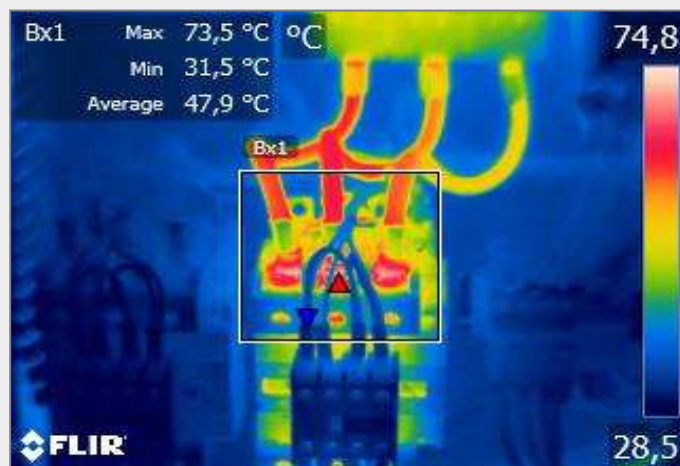
**Equipamento:** PELE-010 - PAINEL BOMBA 1 ELEVATORIA DE ESGOTO LARANJEIRAS

**Defeito:** Aquecimento nas conexões de entrada do Contator.

**Tipo de Componente:** CONTATOR

**Parte:** Conexão de Entrada

**Função:** Contator K2

| | T. Coletada | T. Corrigida | Status |
|---|---|---|---|
| <b>T. Máxima</b> | 73,5 | 73,5 | |

Substituir terminais, Limpar e reapertar conexões de entrada do Contator.

**Prioridade:** Programar Manutenção (Ver Material Técnico item 2)

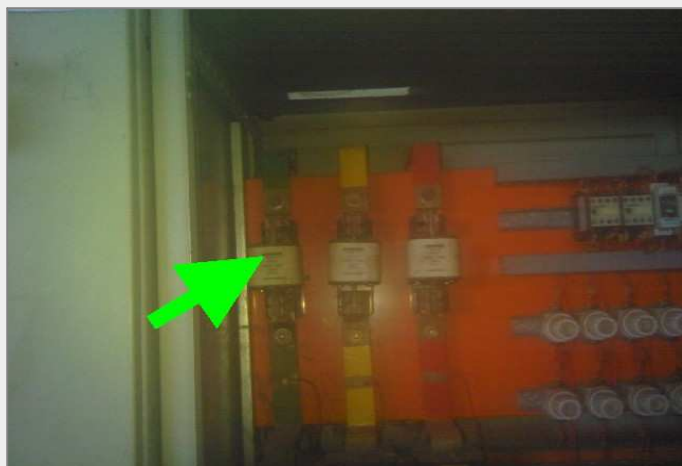
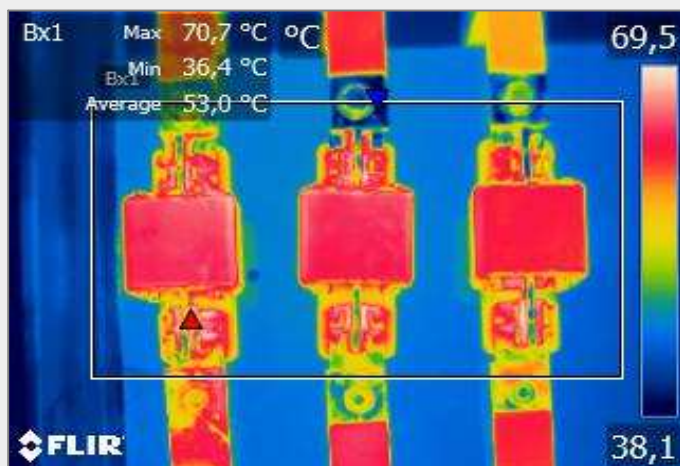
**Equipamento:** PELE-013 - PAINEL COMPENSADORA CENTRO

**Defeito:** Aquecimento nas garras dos Fusíveis NH.

**Tipo de Componente:** FUSÍVEL NH

**Parte:** Garra e Mola de Pressão

| | T. Coletada | T. Corrigida | Status |
|---|---|---|---|
| T. Máxima | 70,7 | 70,7 | <span style="color: orange;">●</span> |

Limpar e ajustar garras dos Fusíveis NH.

**Prioridade:** Programar Manutenção (Ver Material Técnico item 2)

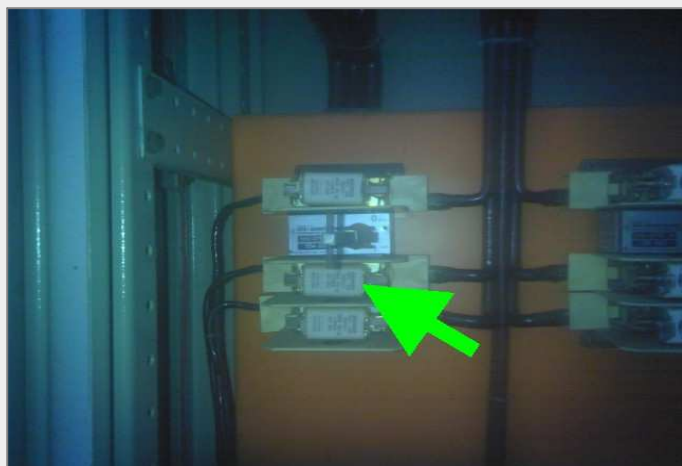
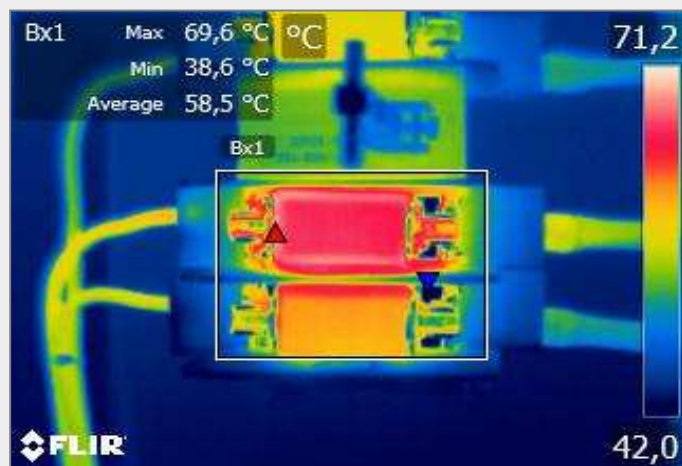
**Equipamento:** PELE-016 - PAINEL ALIMENTAÇÃO BOMBA STO RIZZO

**Defeito:** Aquecimento no corpo do fusível NH.

**Tipo de Componente:** FUSÍVEL NH

**Parte:** Corpo NH

| | T. Coletada | T. Corrigida | Status |
|---|---|---|---|
| T. Máxima | 69,6 | 69,6 | <span style="color: yellow;">●</span> |

Verificar dimensional do fusível para carga instalada atualmente, Se necessário substituir o mesmo.

**Prioridade:** Acompanhar Evolução (Ver Material Técnico item 2)

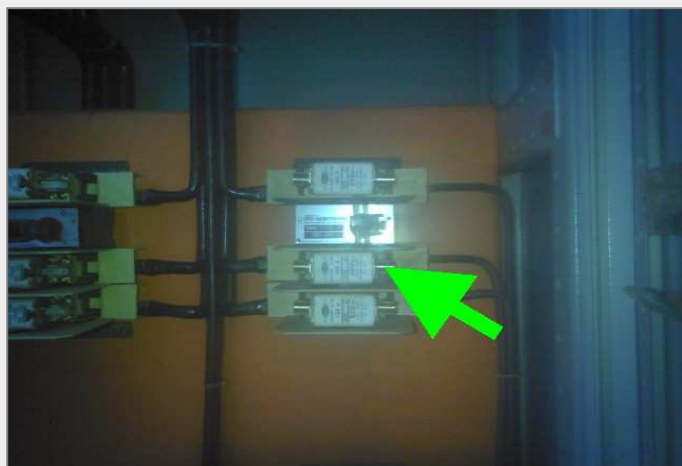
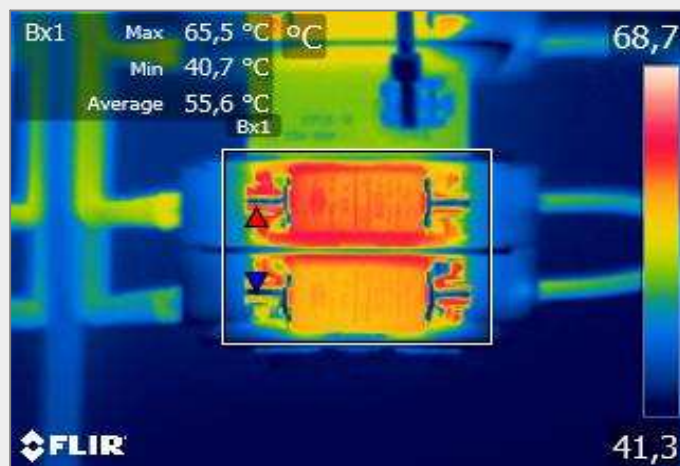
**Equipamento:** PELE-017 - PAINEL CAPACITORES

**Defeito:** Aquecimento na garra fusível NH fase "S" da secc.

**Tipo de Componente:** FUSÍVEL NH

| | T. Coletada | T. Corrigida | Status |
|---|---|---|---|
| T. Máxima | 65,5 | 65,5 | ● |

Limpar e ajustar garra do fusível NH fase "S" da seccionadora.

**Prioridade:** Acompanhar Evolução (Ver Material Técnico item 2)

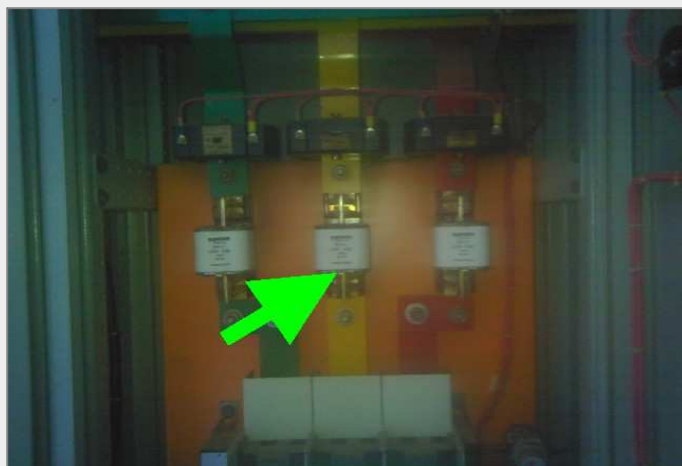
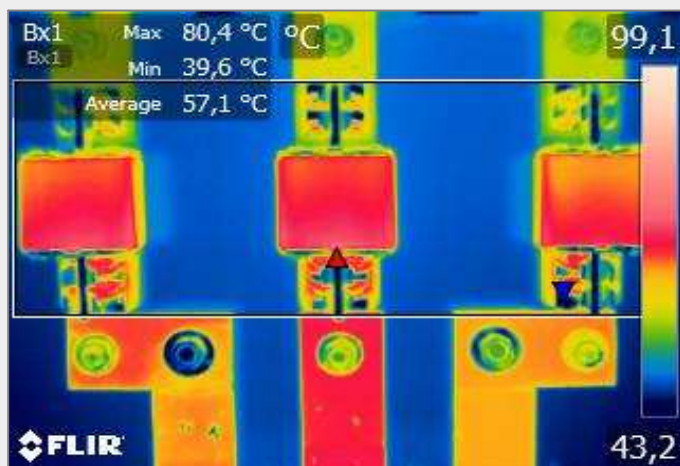
**Equipamento:** PELE-018 - PAINEL CHAVE GERAL

**Defeito:** Aquecimento no corpo do fusível NH.

**Tipo de Componente:** FUSÍVEL NH

| | T. Coletada | T. Corrigida | Status |
|---|---|---|---|
| T. Máxima | 80,4 | 80,4 | <span style="color: orange;">●</span> |

Verificar dimensional do fusível para carga instalada atualmente. Se necessário substituir o mesmo.

**Prioridade:** Programar Manutenção (Ver Material Técnico item 2)

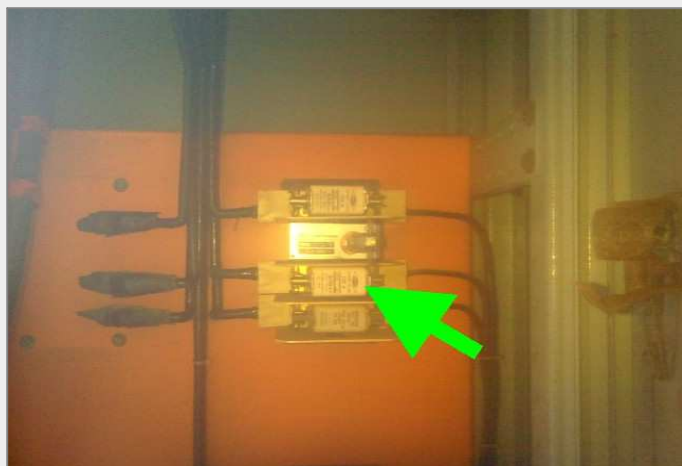
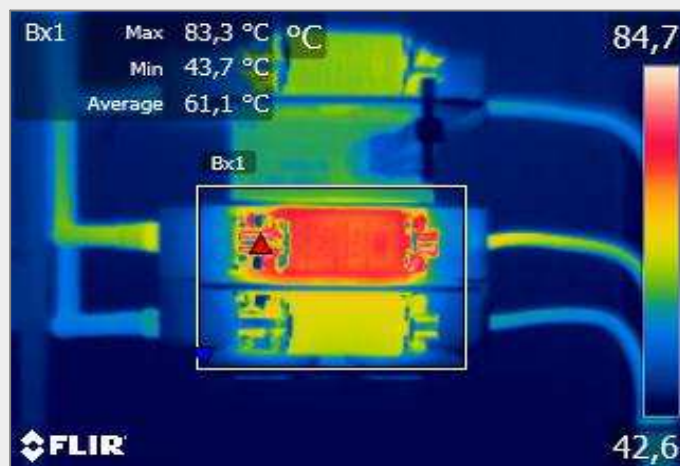
**Equipamento:** PELE-019 - PAINEL CHAVE GERAL CAPTAÇÃO 2

**Defeito:** Aquecimento na garra fusível NH fase "S" da secc.

**Tipo de Componente:** FUSÍVEL NH

| | T. Coletada | T. Corrigida | Status |
|---|---|---|---|
| T. Máxima | 83,3 | 83,3 | <span style="color: orange;">●</span> |

Limpar e ajustar garra do fusível NH fase "S" da seccionadora.

**Prioridade:** Programar Manutenção (Ver Material Técnico item 2)

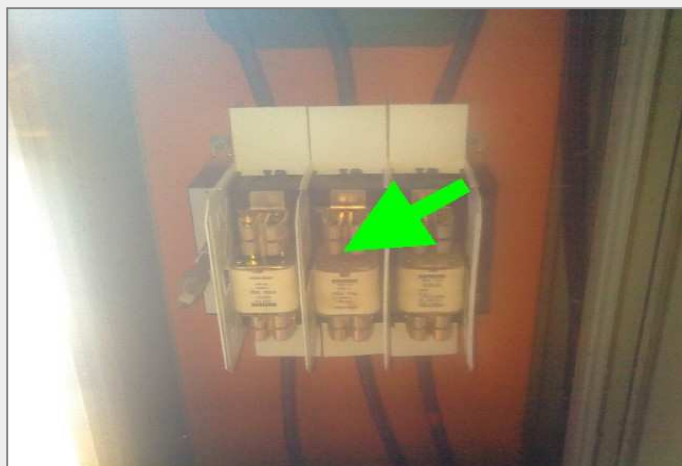
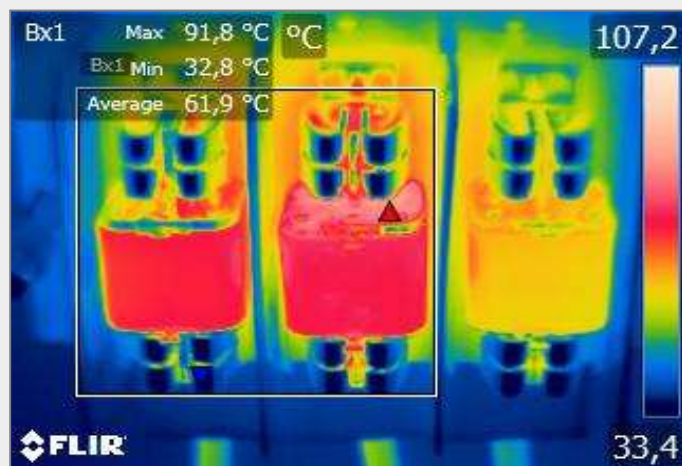
**Equipamento:** PELE-020 - PAINEL CHAVE GERAL STO RIZZO

**Defeito:** Aquecimento no corpo do fusível NH.

**Tipo de Componente:** FUSÍVEL NH

| | T. Coletada | T. Corrigida | Status |
|---|---|---|---|
| T. Máxima | 91,8 | 91,8 | <span style="color: orange;">●</span> |

Verificar dimensional do fusível para carga instalada atualmente. Se necessário substituir o mesmo.

**Prioridade:** Programar Manutenção (Ver Material Técnico item 2)
