1. PRINCÍPIOS DA TERMOGRAFIA

ANÁLISE TERMOGRÁFICA

CIS - COMPANHIA ITUANA SANEAMENTO

Apresentar ao CIS a Inspeção Termográfica realizada nos equipamentos de sua unidade em Itú - SP.

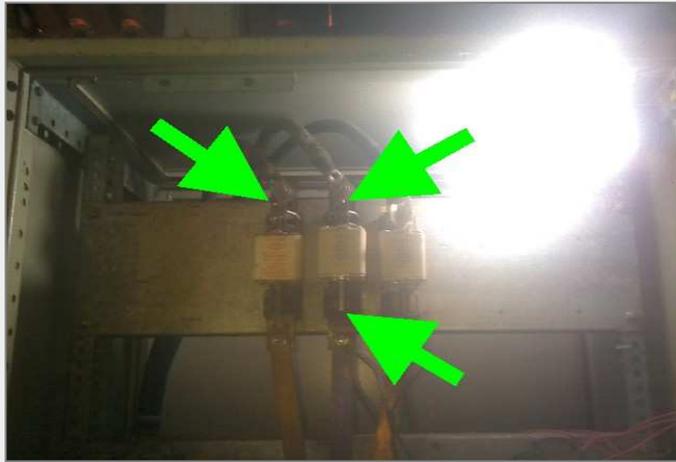
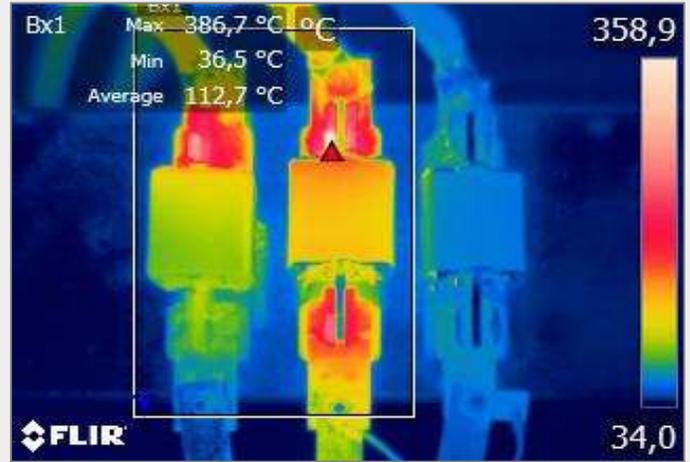
Equipamento: PELE-018 - PAINEL BOMBA 2 RECALQUE

Defeito: Aquecimento nas garras do fusível NH.

T. Coletada	T. Corrigida	Status
T. Máxima	386,7	386,7	●
Fase R			○
Fase S			○
Fase T			○

Substituir as bases dos fusíveis NH.

Prioridade: Manutenção Imediata (Ver Material Técnico item 2)

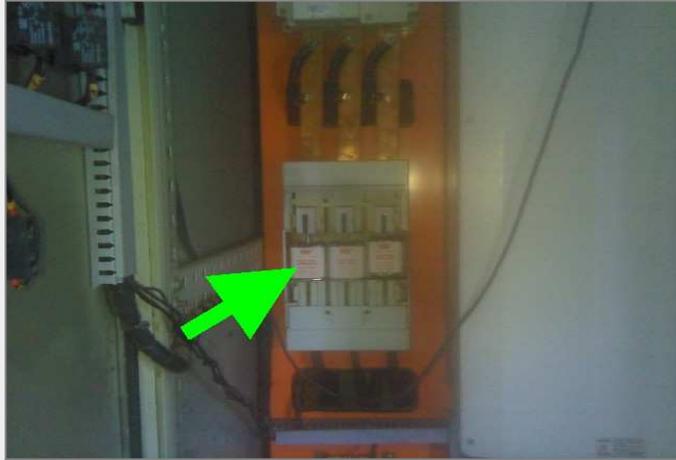
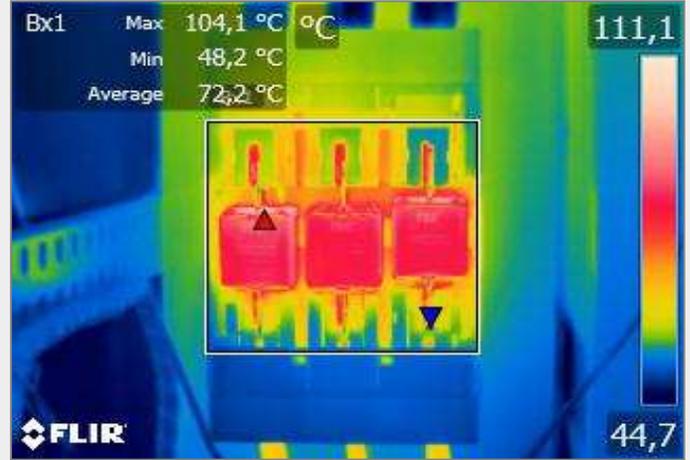
Equipamento: PELE-016 - PAINEL BOMBA 1 E 2

Defeito: Aquecimento no corpo do fusível NH.

T. Coletada	T. Corrigida	Status
T. Máxima	104,1	104,1	●
Fase R			○
Fase S			○
Fase T			○

Checar a dimensional do fusível para carga instalada atualmente. Se necessário substituir o mesmo.

Prioridade: Manutenção Imediata (Ver Material Técnico item 2)

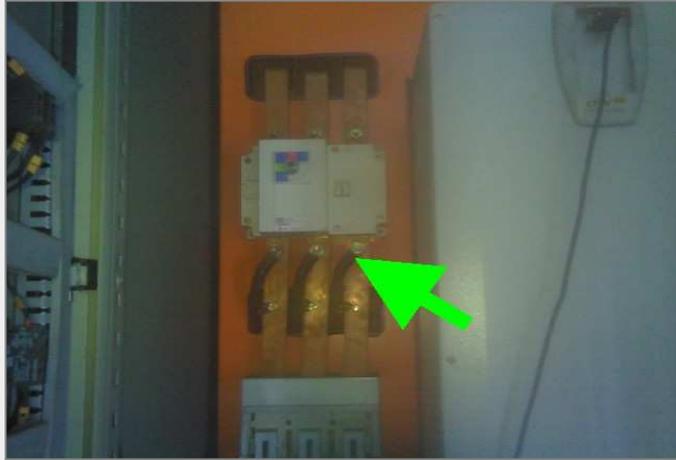
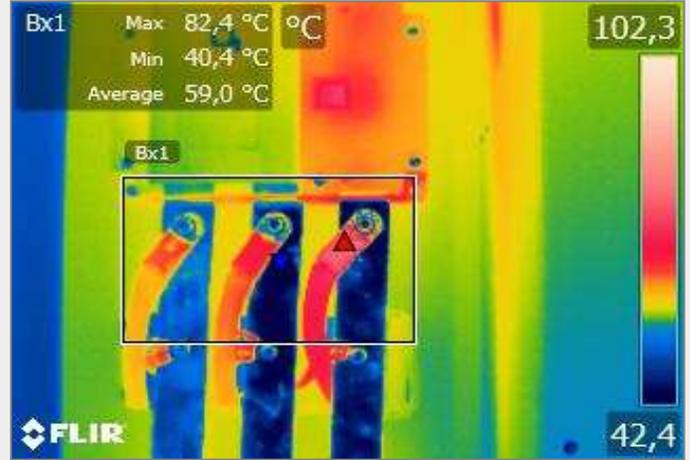
Equipamento: PELE-016 - PAINEL BOMBA 1 E 2
Localização: BOOSTER ESTAÇÃO

Defeito: Aquecimento nas conexões de saída da secc.
Tipo de Componente: SECCIONADORA BT
Parte: Conexão de Saída
Função:

T. Coletada	T. Corrigida	Status
T. Máxima	82,4	82,4	●
Fase R			○
Fase S			○
Fase T			○

Substituir terminais. Limpar e reapertar conexões de saída da seccionadora.

Prioridade: Programar Manutenção (Ver Material Técnico item 2)

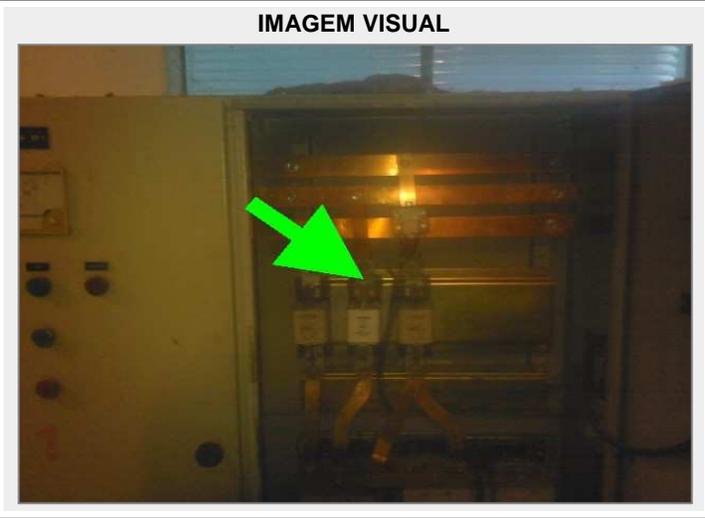
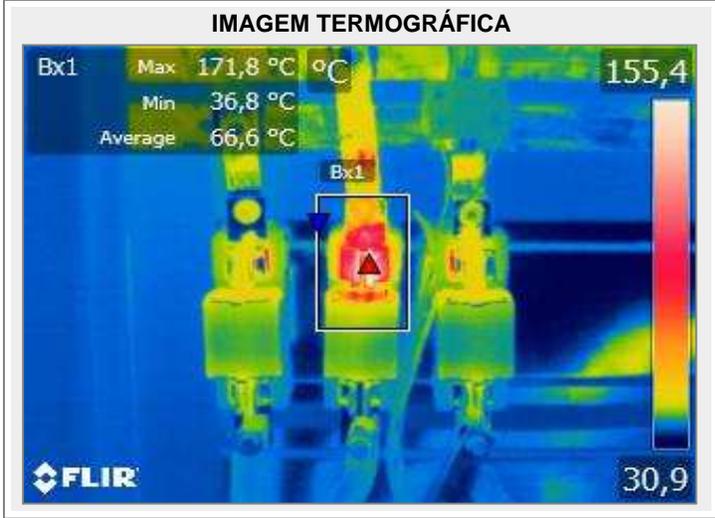
Equipamento: PELE-015 - PAINEL BOMBA 2
Localização: BOOSTER TRABALHADORES

Defeito: Aquecimento garra de entrada fase "S" do fusível.
Tipo de Componente: FUSÍVEL NH
Parte: Garra e Mola de Pressão **MTA:** 80
Função:

T. Coletada	T. Corrigida	Status
T. Máxima	171,8	171,8	●
Fase R			○
Fase S			○
Fase T			○

Substituir base do fusível fase "S".

Prioridade: Manutenção Imediata (Ver Material Técnico item 2)

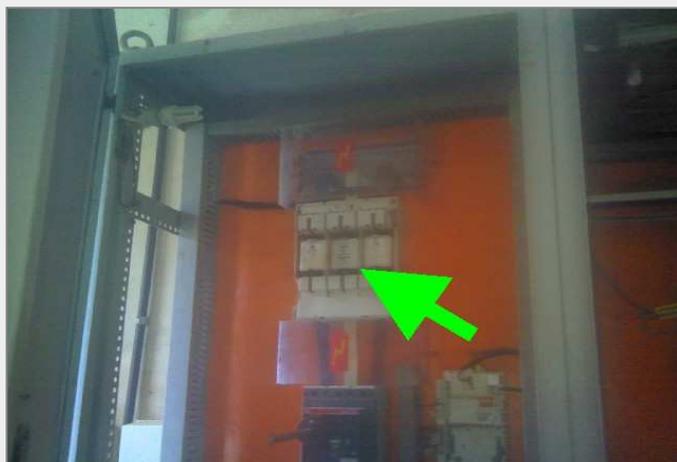
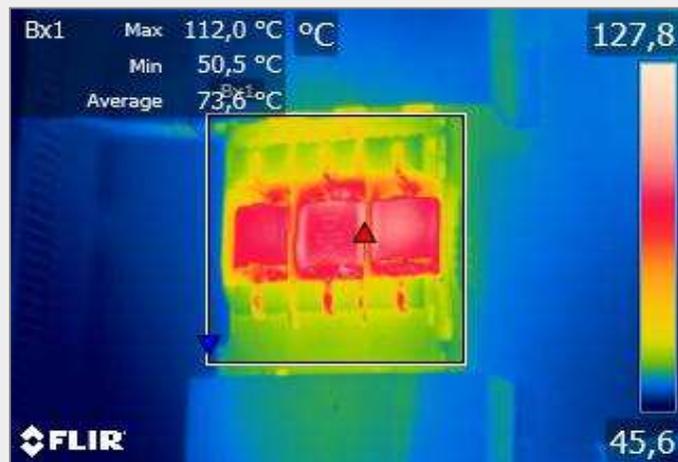
Equipamento: PELE-005 - PAINEL BOMBA 1 E 2

Defeito: Aquecimento no corpo do fusível NH.

T. Coletada	T. Corrigida	Status
T. Máxima	112	112	●
Fase R			<input type="radio"/>
Fase S			<input type="radio"/>
Fase T			<input type="radio"/>

Checar dimensional do fusível para carga instalada atualmente. Se necessário substituir o mesmo.

Prioridade: Manutenção Imediata (Ver Material Técnico item 2)

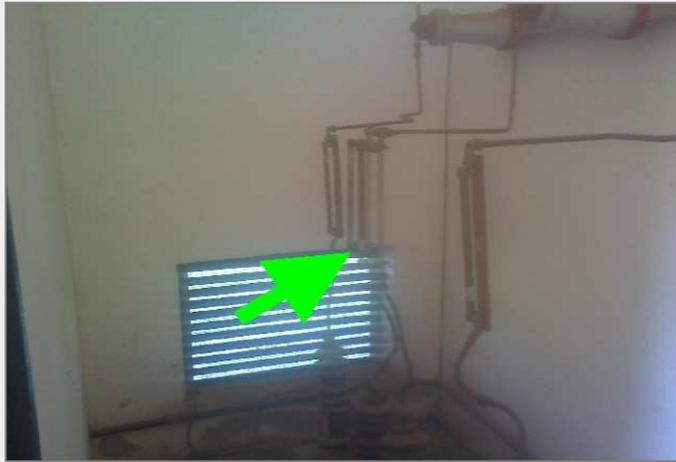
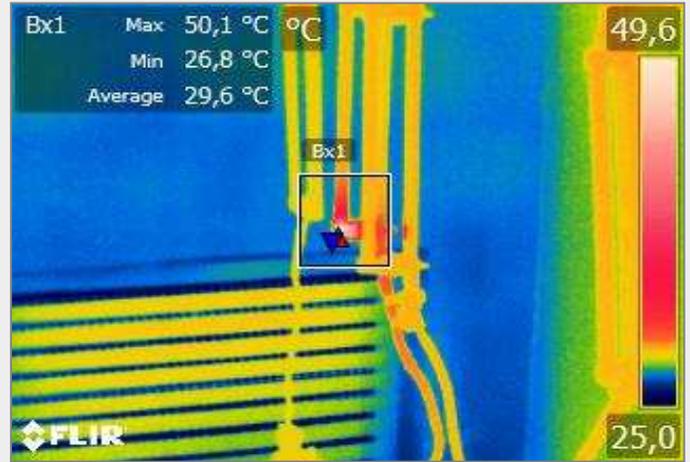
Equipamento: CATE-002 - CABINE PRIMÁRIA - CUBICULO 01 TP/TC

Defeito: Aquecimento na garra de saída fase "S" do fusível

T. Coletada	T. Corrigida	Status
T. Máxima	50,1	50,1	●
Fase R			○
Fase S			○
Fase T			○

Limpar e ajustar garra de saída fase "S" do fusível.

Prioridade: Acompanhar Evolução (Ver Material Técnico item 2)

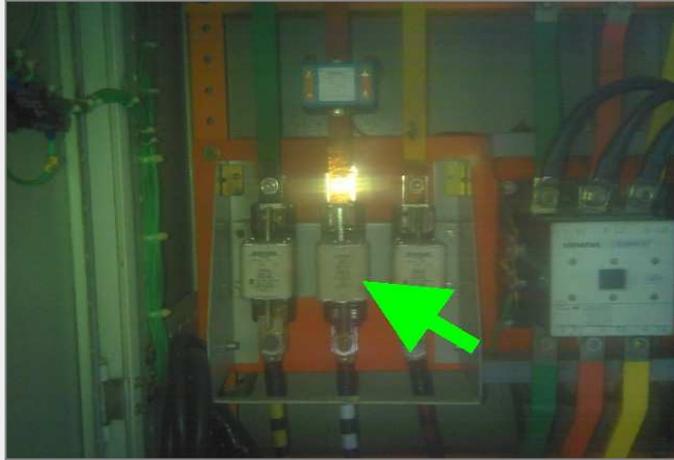
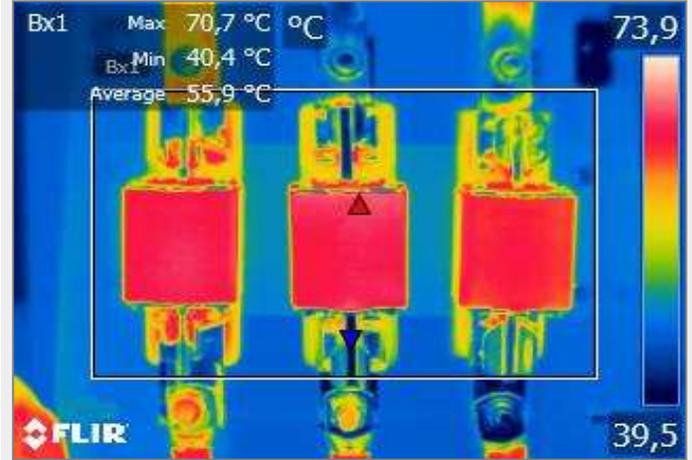
Equipamento: PELE-021 - PAINEL BOMBA 1 E 2

Defeito: Aquecimento no corpo do fusível NH.

T. Coletada	T. Corrigida	Status
T. Máxima	70,7	70,7	●
Fase R			○
Fase S			○
Fase T			○

Checar dimensional do fusível para carga instalada atualmente. Se necessário substituir o mesmo.

Prioridade: Acompanhar Evolução (Ver Material Técnico item 2)

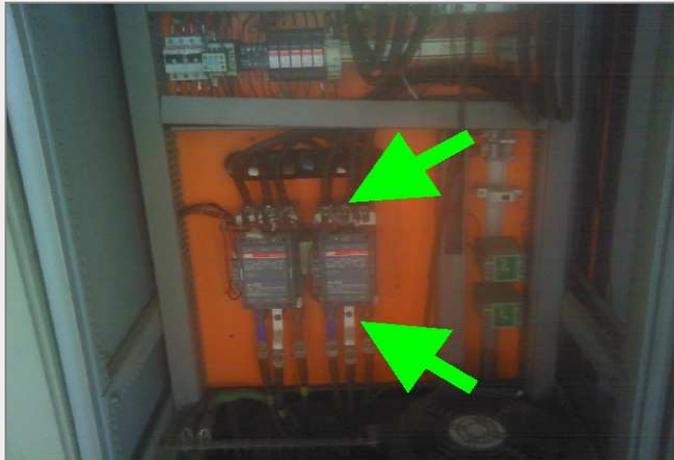
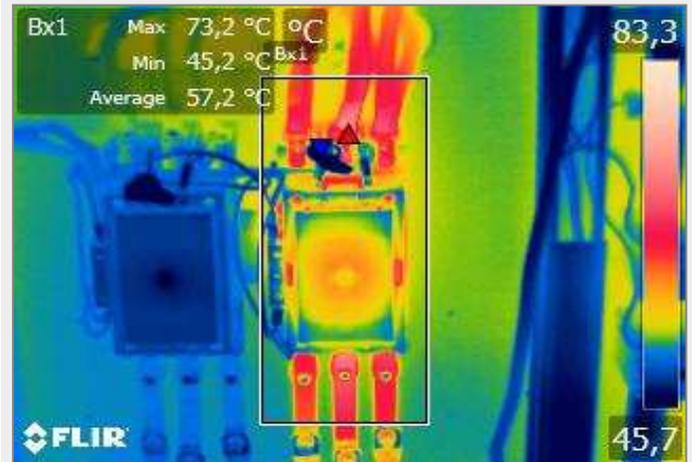
Equipamento: PELE-008 - PAINEL BOMBA 1 E 2 RECALQUE

Defeito: Aquecimento conexões de entrada e saída contator.

T. Coletada	T. Corrigida	Status
T. Máxima	73,2	73,2	●
Fase R			○
Fase S			○
Fase T			○

Substituir terminais. Limpar e reapertar conexões de entrada e saída do contator.

Prioridade: Programar Manutenção (Ver Material Técnico item 2)

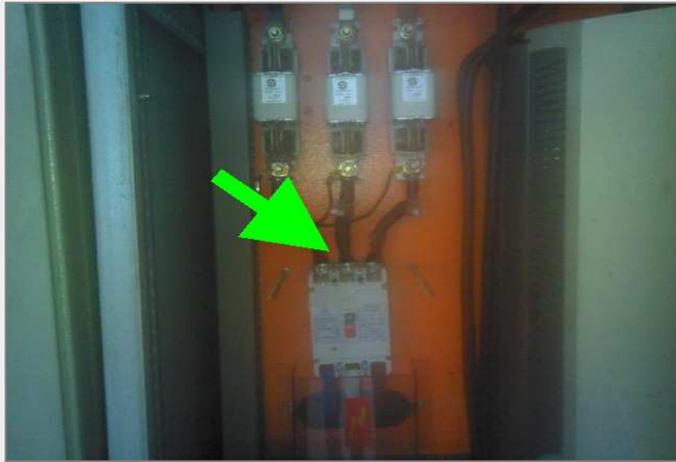
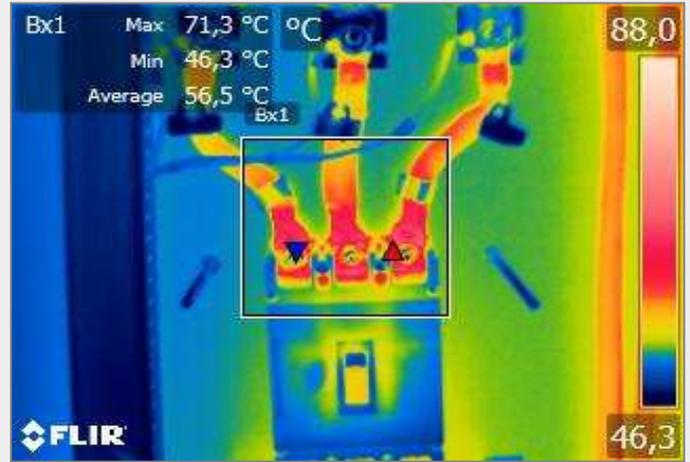
Equipamento: PELE-008 - PAINEL BOMBA 1 E 2 RECALQUE

Defeito: Aquecimento nas conexões de entrada do disjuntor.
Tipo de Componente: DISJUNTOR BT
Parte: Conexão de Entrada **MTA:** 90
Função:

T. Coletada	T. Corrigida	Status
T. Máxima	71,3	71,3	●
Fase R			○
Fase S			○
Fase T			○

Substituir terminais. Limpar e reapertar conexões de entrada do disjuntor.

Prioridade: Acompanhar Evolução (Ver Material Técnico item 2)

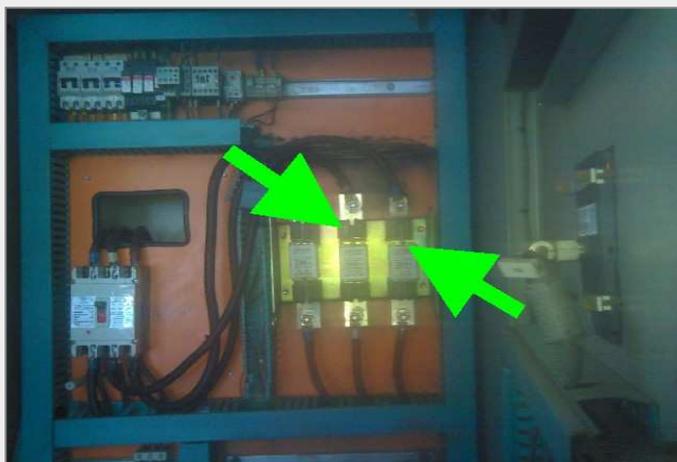
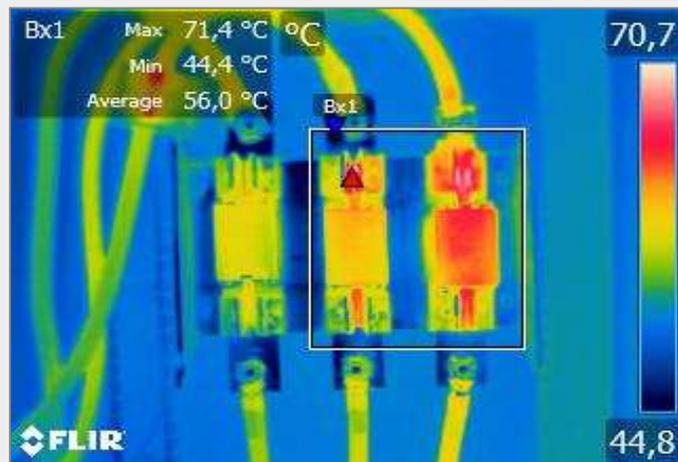
Equipamento: PELE-009 - PAINEL BOMBA 3 RECALQUE

Defeito: Aquecimento nas garras do fusível NH.

T. Coletada	T. Corrigida	Status
T. Máxima	71,4	71,4	●
Fase R			○
Fase S			○
Fase T			○

Limpar e ajustar garras do fusível NH.

Prioridade: Acompanhar Evolução (Ver Material Técnico item 2)

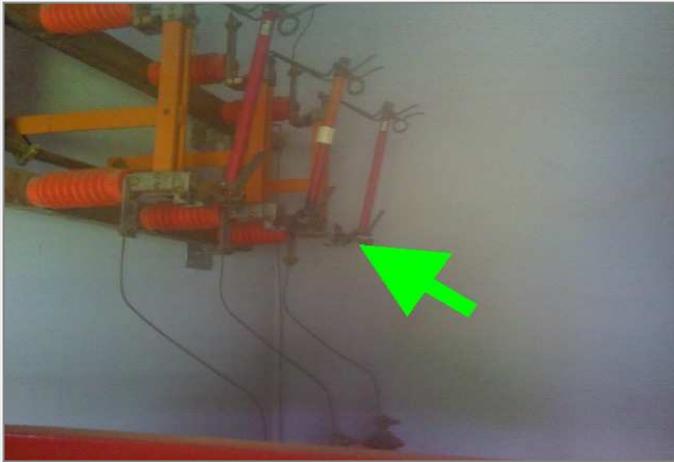
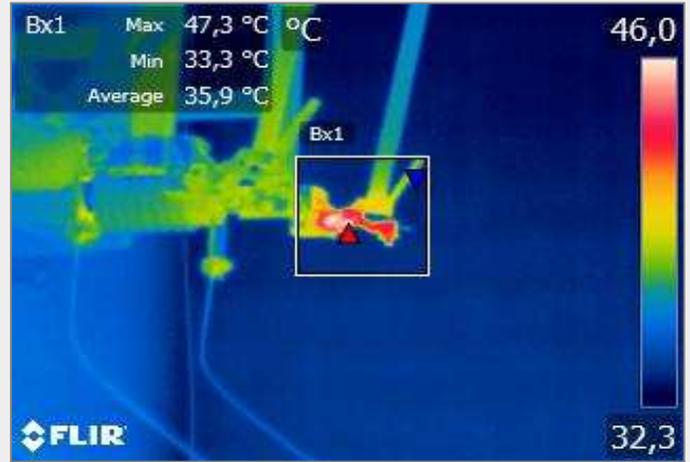
Equipamento: CATE-022 - CUBICULO 4 - TRAFÓ 300 KVA
Localização: ETA 7

Defeito: Aquecimento na articulação da chave seccionadora.

T. Coletada	T. Corrigida	Status
T. Máxima	47,3	47,3	●
Fase R			○
Fase S			○
Fase T			○

Limpar e ajustar articulação da chave seccionadora.

Prioridade: Acompanhar Evolução (Ver Material Técnico item 2)

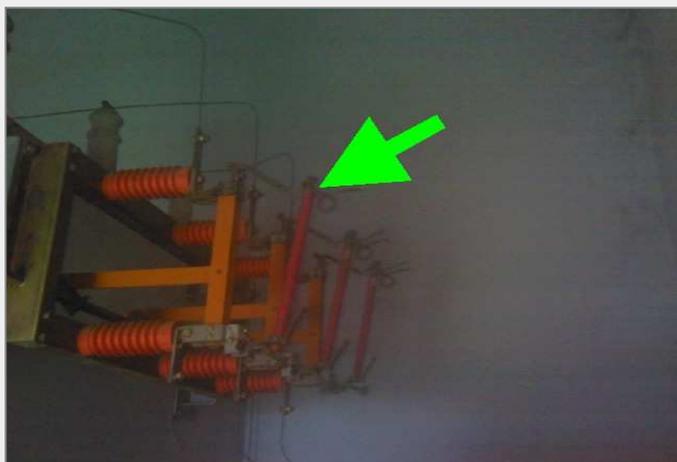
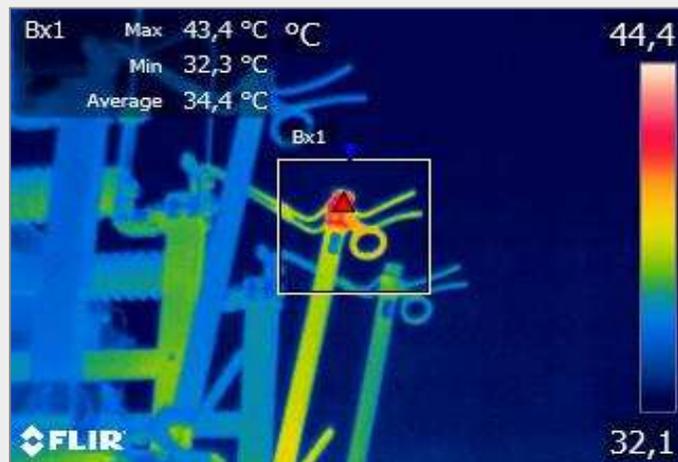
Equipamento: CATE-023 - CUBICULO 5 - TRAF0 300KVA

Defeito: Aquecimento garra de entrada fase "S" da secc.

T. Coletada	T. Corrigida	Status
T. Máxima	43,4	43,4	●
Fase R			○
Fase S			○
Fase T			○

Limpar e ajustar garra de entrada fase "S" da chave seccionadora.

Prioridade: Acompanhar Evolução (Ver Material Técnico item 2)

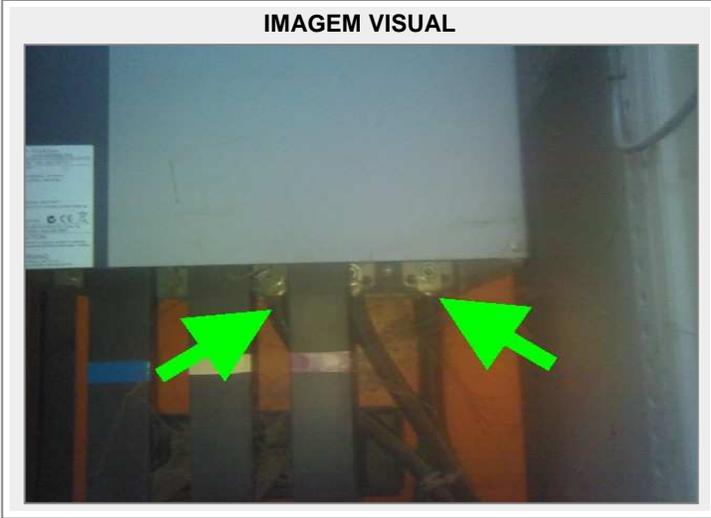
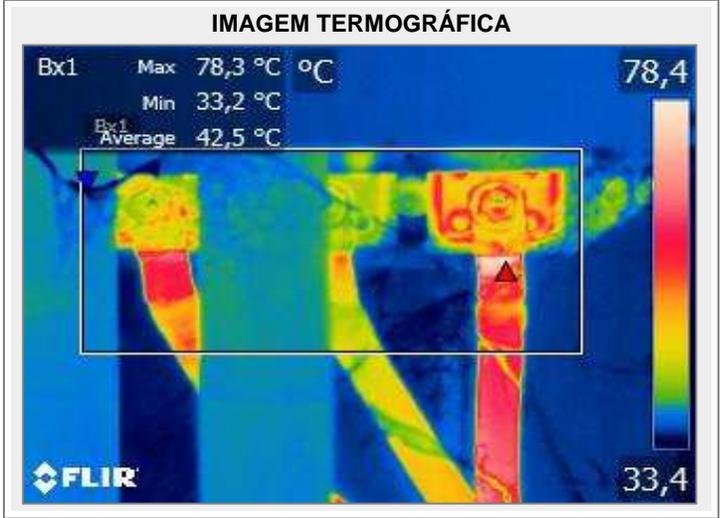
Equipamento: PELE-020 - PAINEL BOMBA 2 RECALQUE VILA RICA
Localização: ETA 7

Defeito: Aquecimento nas conexões de saída do inversor.
Tipo de Componente: INVERSOR
Parte: Conexão de Saída **MTA:** 80
Função:

T. Coletada	T. Corrigida	Status
T. Máxima	78,3	78,3	●
Fase R			○
Fase S			○
Fase T			○

Substituir terminais, Limpar e reapertar conexões de saída do inversor.

Prioridade: Programar Manutenção (Ver Material Técnico item 2)
