### ANÁLISE TERMOGRÁFICA

#### SAAESP - SAAESP SÃO PEDRO

Apresentar ao SAAESP a Inspeção Termográfica realizada nos equipamentos de sua unidade em São Pedro-SP.

23 de Janeiro de 2019

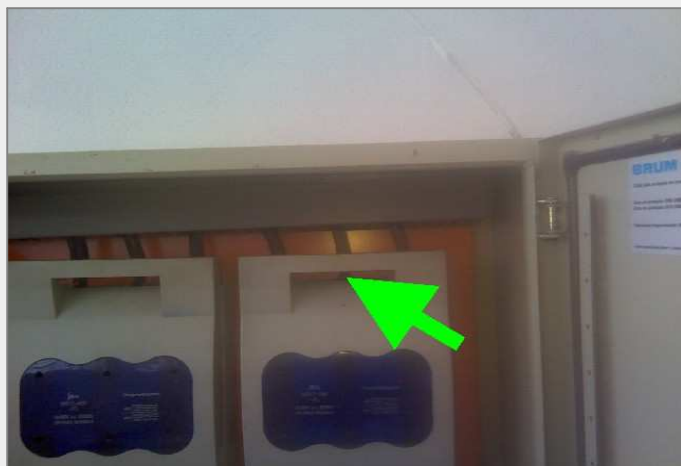
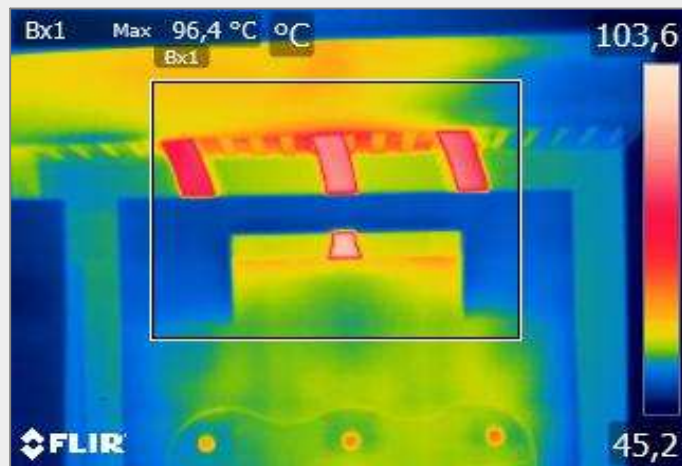
Equipamento: PELE-003 - PAINEL BOMBA 1

**Defeito:** Aquecimento Conexão de Entrada Fase "S" da Secc.

**Tipo de Componente:** SECCIONADORA BT

**Parte:** Conexão de Entrada

| | T. Coletada | T. Corrigida | Status |
|---|---|---|---|
| T. Máxima | 96,4 | 96,4 | <span style="color: red;">●</span> |

Checar Conexão de Entrada Fase "S" da Seccionadora, Substituir Terminal se Necessário.

**Prioridade:** Manutenção Imediata (Ver Material Técnico item 2)

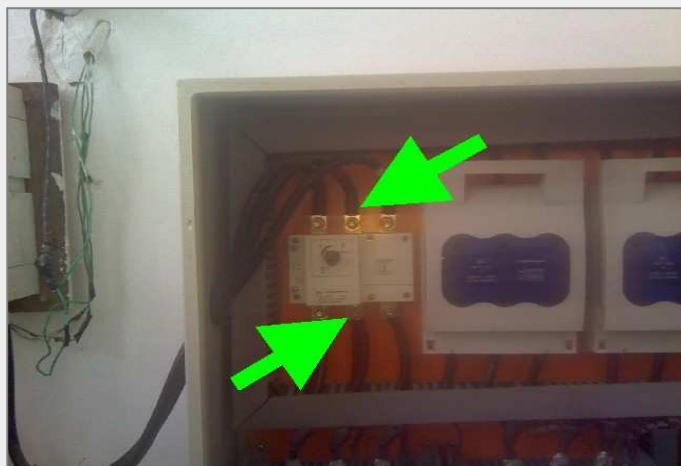
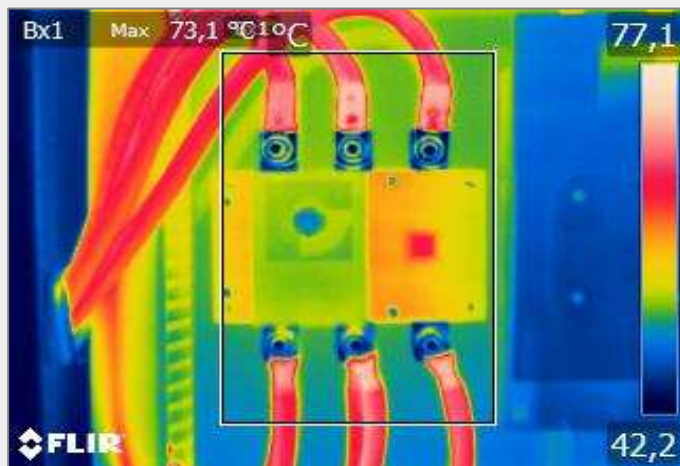
Equipamento: PELE-003 - PAINEL BOMBA 1

**Defeito:** Aquecimento nas Conexões de Entrada e Saída Secc.

**Tipo de Componente:** SECCIONADORA BT

**Parte:** Conexão de Entrada

| | T. Coletada | T. Corrigida | Status |
|---|---|---|---|
| T. Máxima | 73,1 | 73,1 | <span style="color: orange;">●</span> |

Substituir Terminais, Limpar e Reapertar Conexões de Entrada e Saída da Seccionadora.

**Prioridade:** Programar Manutenção (Ver Material Técnico item 2)

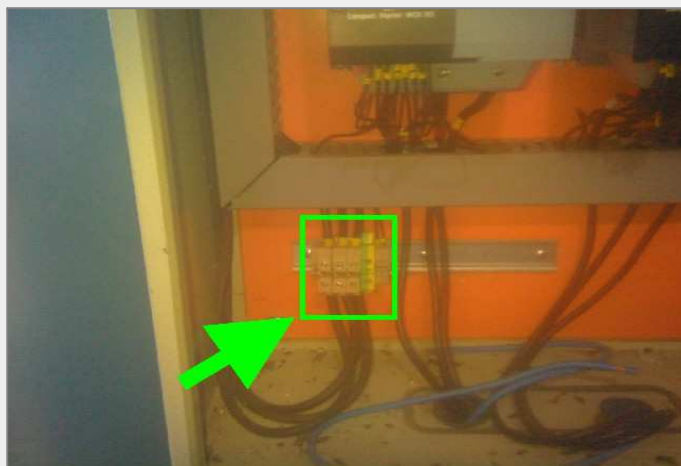
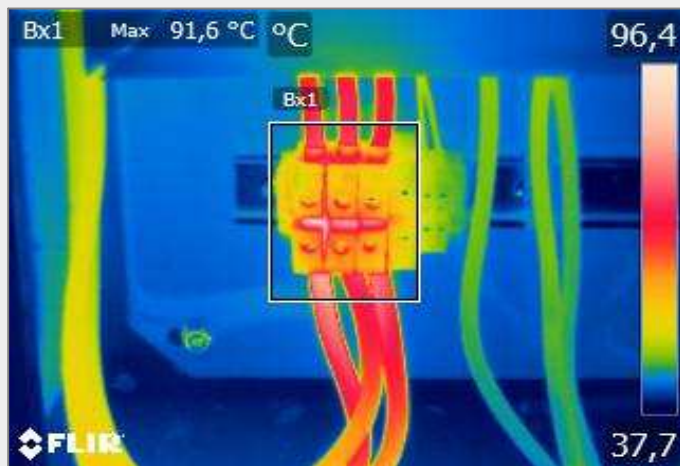
Equipamento: PELE-009 - PAINEL BOMBA MACUCO

**Defeito:** Aquecimento Conexões de Entrada e Saída do Borne.

**Tipo de Componente:** RÉGUA DE BORNES

**Parte:** Conexões - Classe 70°C

| | T. Coletada | T. Corrigida | Status |
|---|---|---|---|
| T. Máxima | 91,6 | 91,6 | <span style="color: red;">●</span> |

Substituir Terminais, Limpar e Reapertar Conexões de Entrada e Saída do Borne.

**Prioridade:** Manutenção Imediata (Ver Material Técnico item 2)

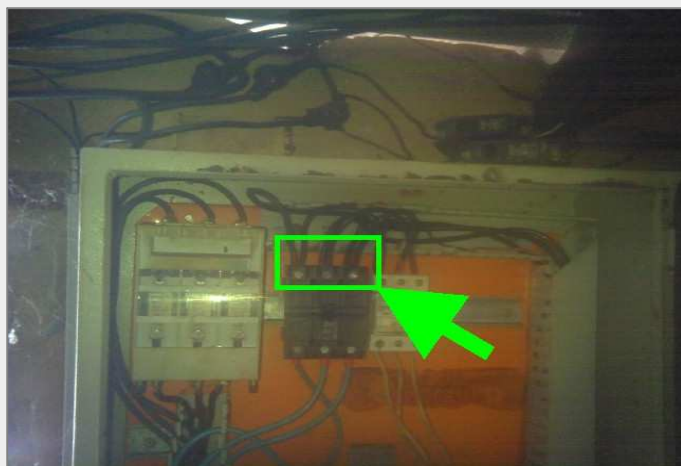
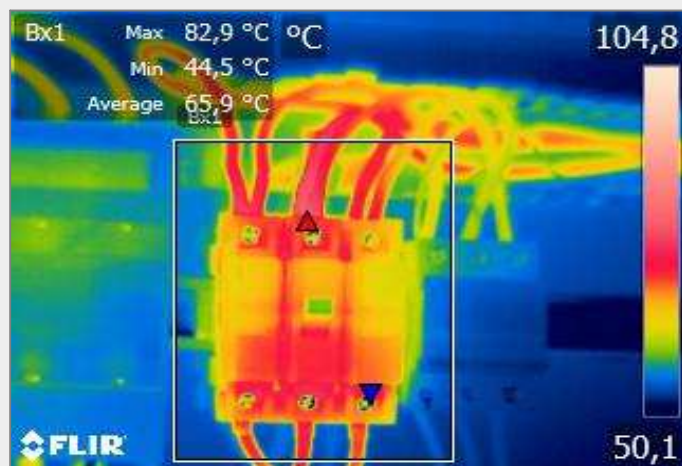
Equipamento: PELE-025 - PAINEL BOMBA STA ROSA

**Defeito:** Aquecimento nas Conexões de Entrada do Disjuntor.

**Tipo de Componente:** DISJUNTOR BT

**Parte:** Conexão de Entrada

| | T. Coletada | T. Corrigida | Status |
|---|---|---|---|
| T. Máxima | 82,9 | 82,9 | <span style="color: orange;">●</span> |

Prensar Terminais, Limpar e Reapertar Conexões de Entrada do Disjuntor.

**Prioridade:** Programar Manutenção (Ver Material Técnico item 2)

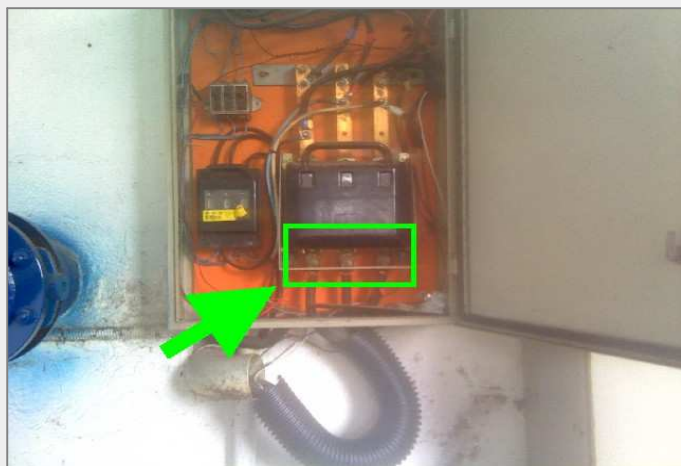
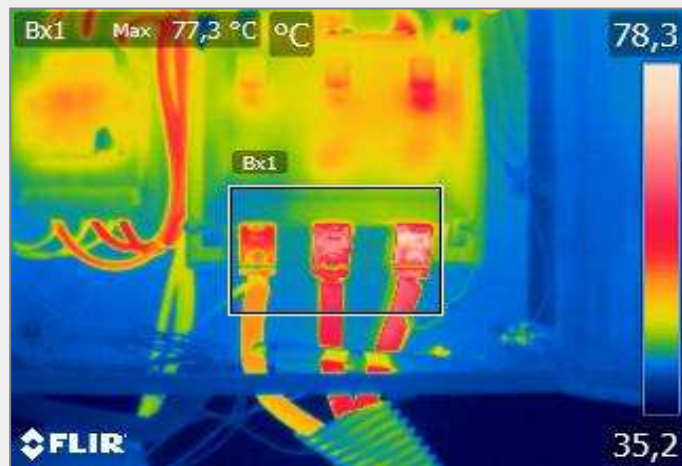
**Equipamento:** PELE-020 - PAINEL BOMBA RECALQUE 3 E 4 VILA RICA

**Defeito:** Aquecimento nas Conexões de Saída da Seccionadora.

**Tipo de Componente:** SECCIONADORA BT

**Parte:** Conexão de Saída

| | T. Coletada | T. Corrigida | Status |
|---|---|---|---|
| T. Máxima | 77,3 | 77,3 | <span style="color: orange;">●</span> |

Limpar e Reapertar Conexões de Saída da Seccionadora.

**Prioridade:** Programar Manutenção (Ver Material Técnico item 2)

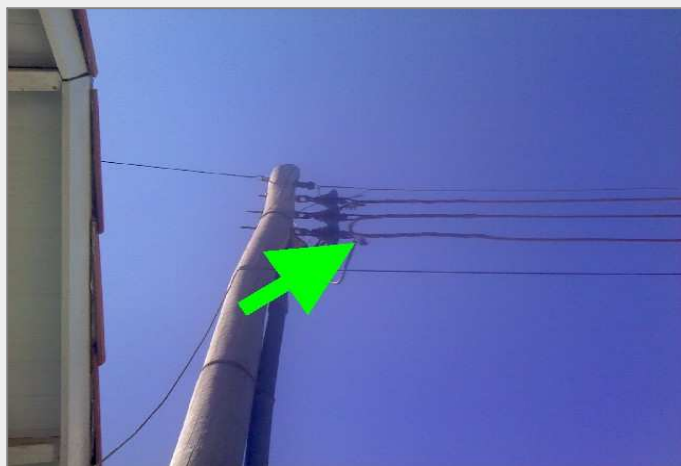
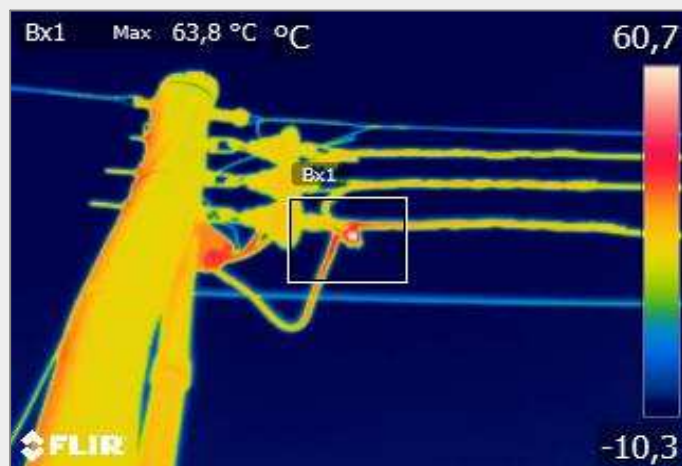
**Equipamento:** CATE-002 - PADRÃO DE ENTRADA TRAFÓ NO POSTE

**Defeito:** Aquecimento na Conexão do Cabo.

**Tipo de Componente:** CIRCUITO ALTA TENSÃO

**Parte:** CONEXÕES

| | T. Coletada | T. Corrigida | Status |
|---|---|---|---|
| T. Máxima | 63,8 | 63,8 | <span style="color: red;">●</span> |

Substituir Terminal Prensado.

**Prioridade:** Manutenção Imediata (Ver Material Técnico item 2)
