**ANÁLISE DE VIBRAÇÃO****DAE - Americana DAE****1. OBJETIVO**

Apresentar ao DAE a Análise de Vibrações realizada nos equipamentos de sua unidade em Americana.

7 de Outubro de 2014

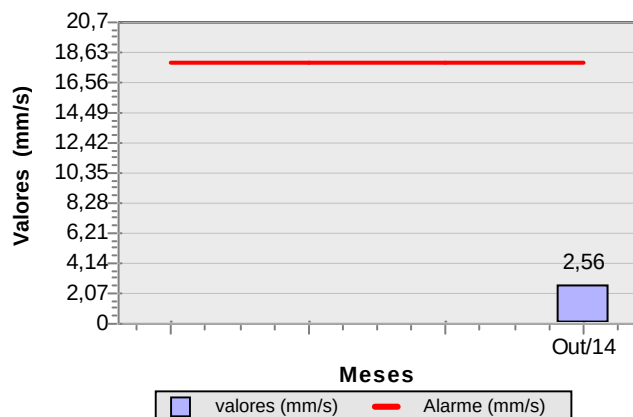
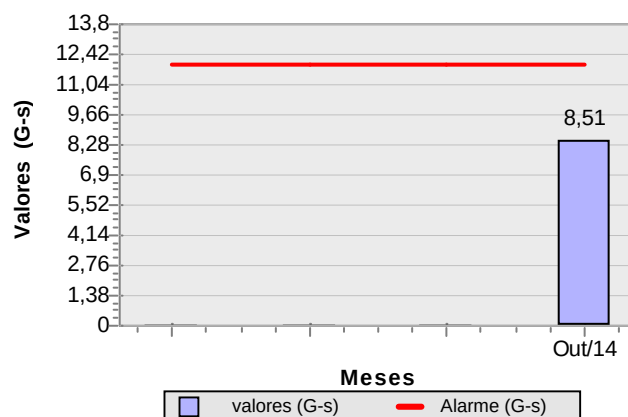
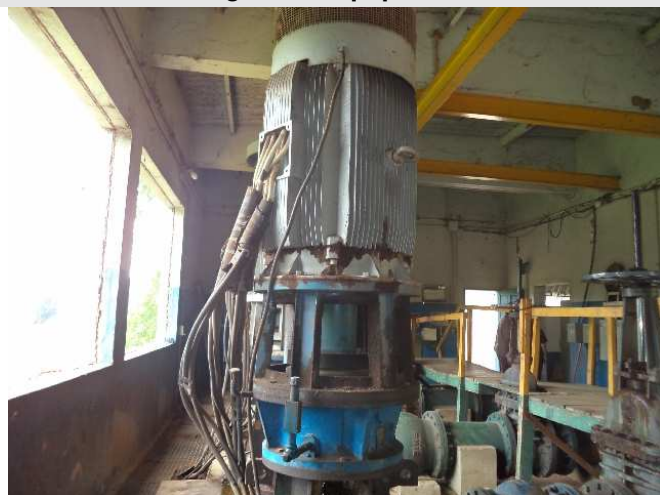
Equipamento: MELE-03 - MOTOR DA BOMBA Nº6

| Pontos Col. | | | Out/14 |
|---|--|--|---|
| M1D (G-s) | | | 8,51 |

| Defeitos Apresentados | | | Folgas |

| Recomendações | | | Checar o ajuste de folgas no mancal LOA do motor. |

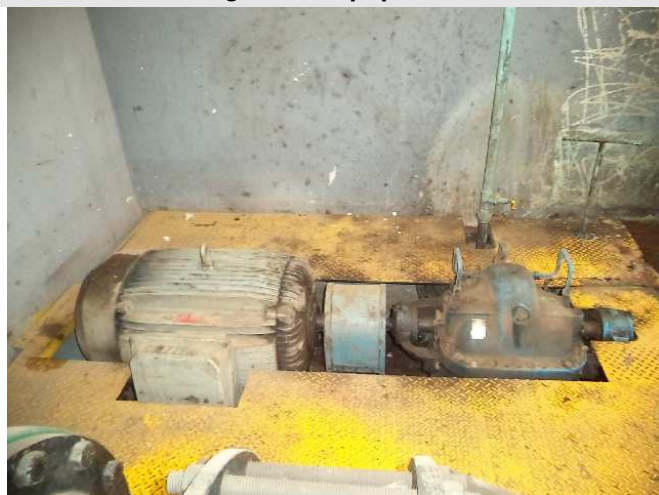
Equipamento: BCEN-11 - BOMBA SULZER

| Pontos Col. | | | | Out/14 |
|---|--|--|--|---|
| P1D (G-s) | | | | 29,7 |
| P2D (G-s) | | | | 14,9 |

| Defeitos Apresentados | | | | Falha Lubrificação |

| Recomendações | | | | Realizar a lubrificação dos rolamentos da bomba. |

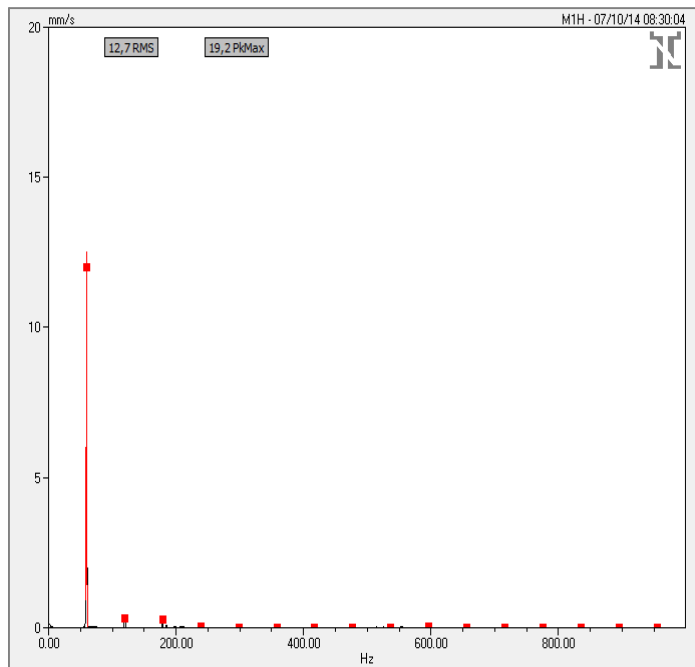
**M1H**

**Observações:** Pico na frequência de 1N acompanhado de múltiplos harmônicos.
