ANÁLISE DE VIBRAÇÃO

SAAE - CAPIVARI SAAE

Apresentar ao SAAE a Análise de Vibrações realizada nos equipamentos de sua unidade em Capivari.

20 de Agosto de 2014

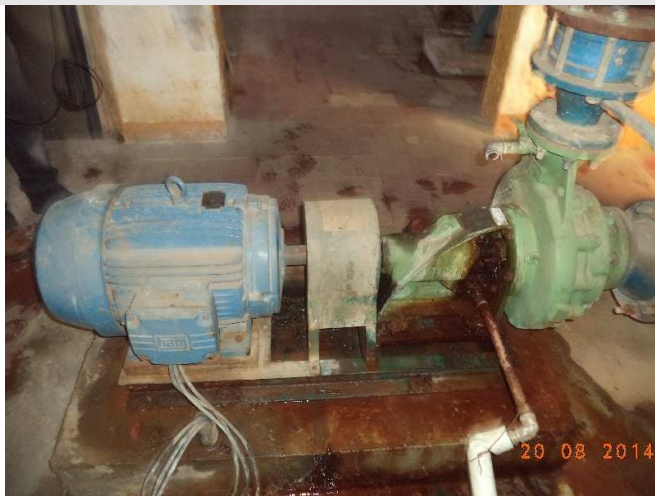
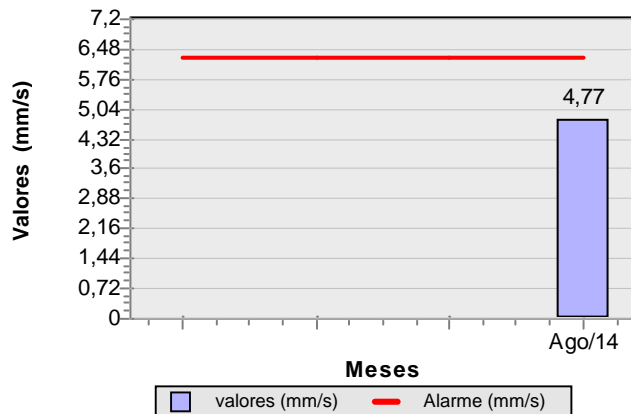
INFORMAÇÕES TÉCNICAS
Equipamento: MELE-02 - MOTOR ELETRICO DA BOMBA VELHA

Pontos Col.			Ago/14
M1D (G-s)			3,34
M1H (mm/s)			2,56
M1V (mm/s)			3,89
M2A (mm/s)			4,77
M2D (G-s)			2,56
M2H (mm/s)			2,73
M2V (mm/s)			2,21

Severidade/Data				20/08/2014
Defeitos Apresentados				Desalinhamento
Recomendações				Checar acoplamento quanto a falhas e folgas, substituir elementos danificados e realizar o alinhamento entre eixos.
Ações Tomadas				
Nº OS

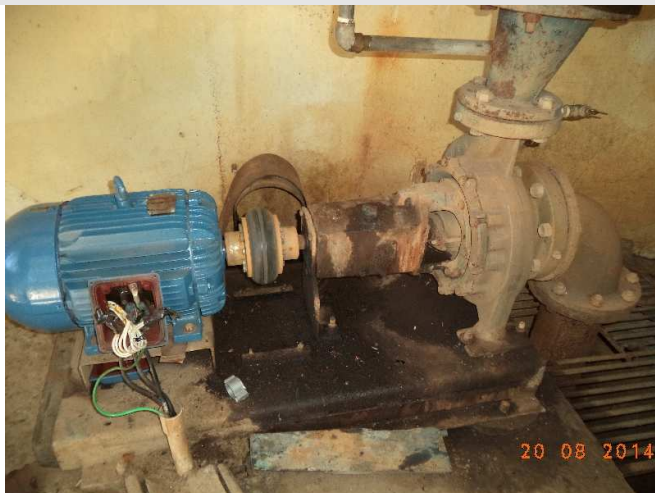
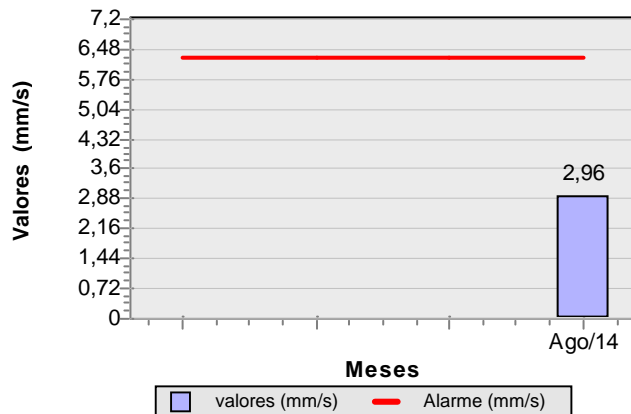
INFORMAÇÕES TÉCNICAS
Equipamento: BCEN-03 - BOMBA OFICIAL

Pontos Col.			Ago/14
P1D (G-s)			2,48
P1H (mm/s)			2,96
P1V (mm/s)			2,47
P2A (mm/s)			1,41
P2D (G-s)			3,01
P2H (mm/s)			1,6
P2V (mm/s)			2,3

Severidade/Data			20/08/2014
Defeitos Apresentados			Desalinhamento
Recomendações			Checkar acoplamento quanto a falhas e folgas, substituir elementos danificados e realizar o alinhamento entre eixos.
Ações Tomadas			
Nº OS

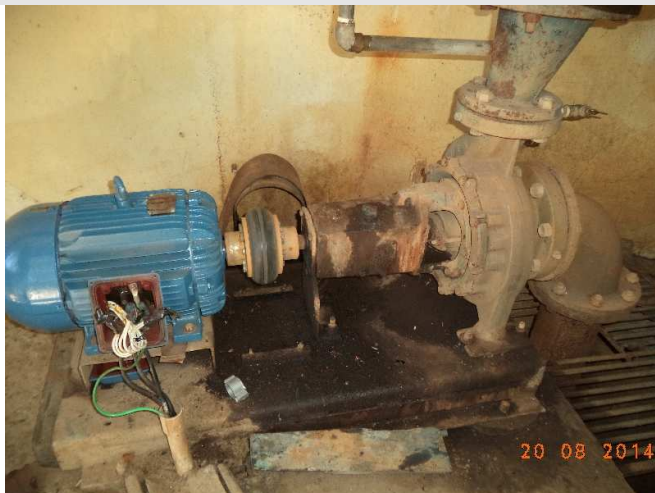
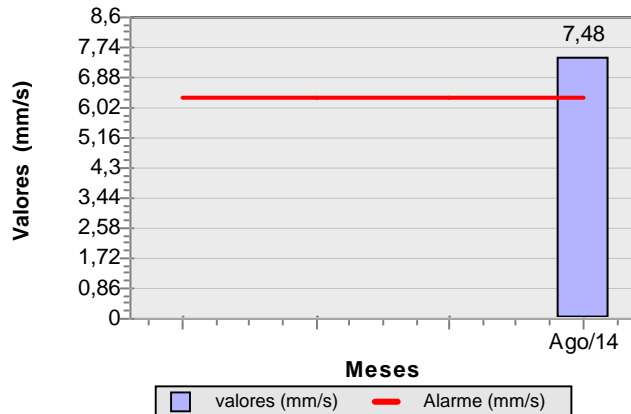
INFORMAÇÕES TÉCNICAS
Equipamento: MELE-03 - MOTOR ELETRICO DA BOMBA OFICIAL

Pontos Col.			Ago/14
M1D (G-s)			3,43
M1H (mm/s)			7,48
M1V (mm/s)			4,46
M2A (mm/s)			3,79
M2D (G-s)			2,24
M2H (mm/s)			3,86
M2V (mm/s)			3,9

Severidade/Data				20/08/2014
Defeitos Apresentados				Desalinhamento
Recomendações				Checar acoplamento quanto a falhas e folgas, substituir elementos danificados e realizar o alinhamento entre eixos.
Ações Tomadas				
Nº OS

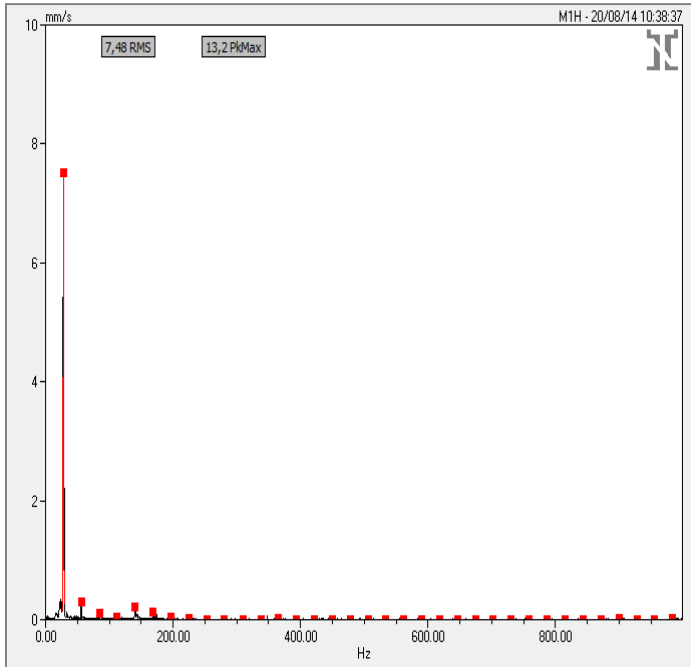
M1H

Observações: Pico na frequencia de 1N acompanhado de multiplos harmonicos.

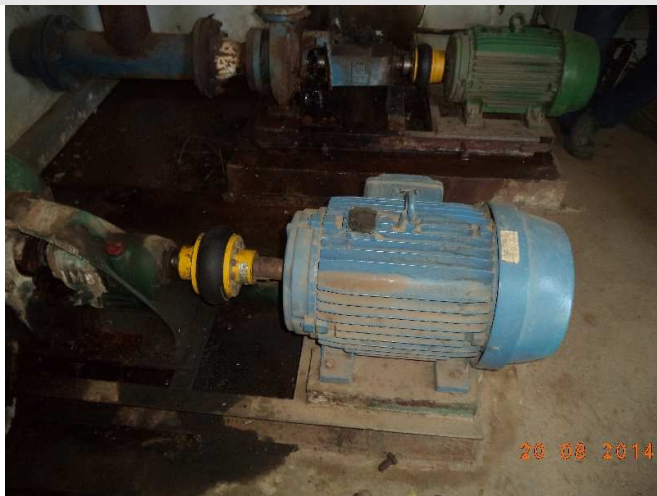
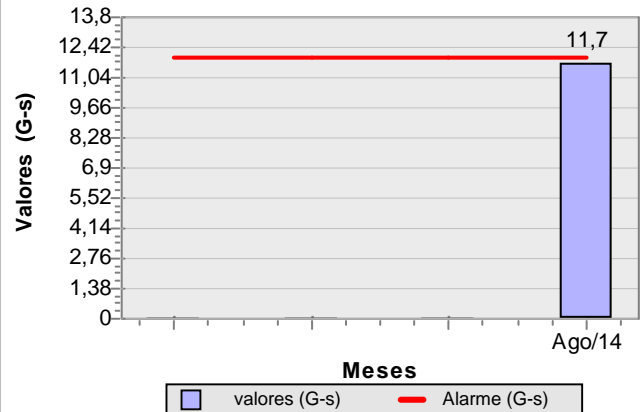
INFORMAÇÕES TÉCNICAS
Equipamento: BCEN-06 - BOMBA RESERVA GRANTUR

Pontos Col.			Ago/14
P1D (G-s)			11,7
P1H (mm/s)			0,917
P1V (mm/s)			0,895
P2A (mm/s)			0,705
P2D (G-s)			11,5
P2H (mm/s)			0,719
P2V (mm/s)			0,71

Severidade/Data			20/08/2014
Defeitos Apresentados			Folgas/Rolamento
Recomendações			Checar folgas nos mancais e eixo da bomba e substituir os rolamentos.
Ações Tomadas			
Nº OS

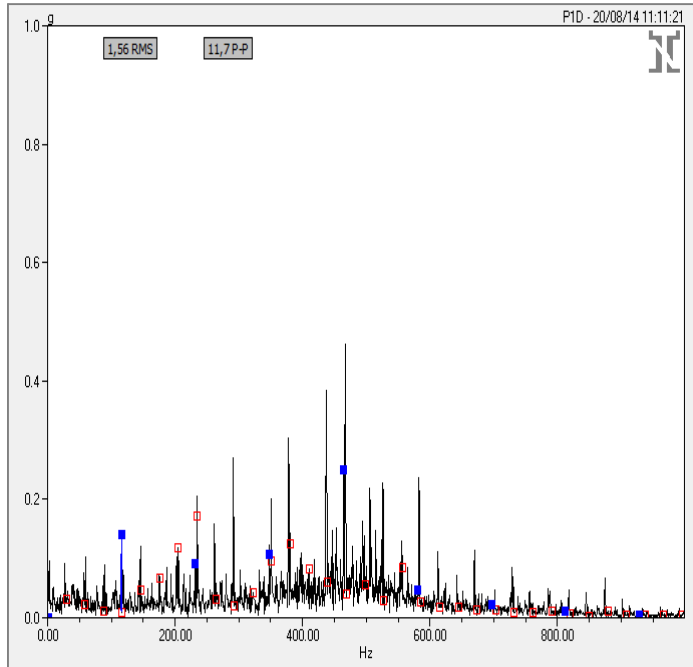
P1D

Observações: Picos não sincronos de 1N acompanhado de multiplos harmonicos.
