**ANÁLISE DE VIBRAÇÃO****SAAE - Cerquilho SAAE****1. OBJETIVO**

Apresentar ao SAAE a Análise de Vibrações realizada nos equipamentos de sua unidade em Cerquilho.

12 de Setembro de 2014

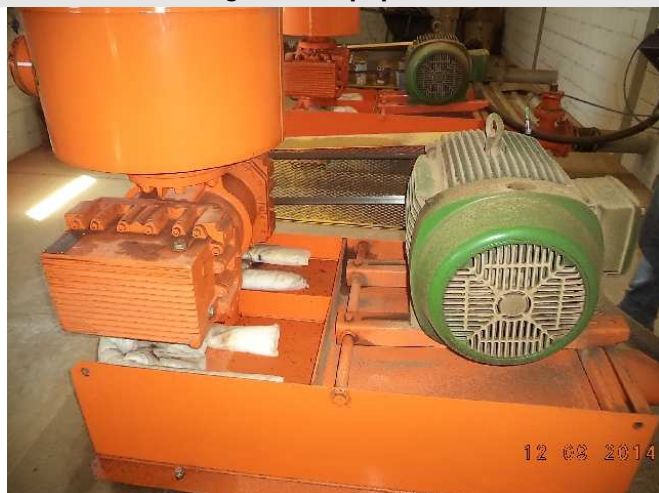
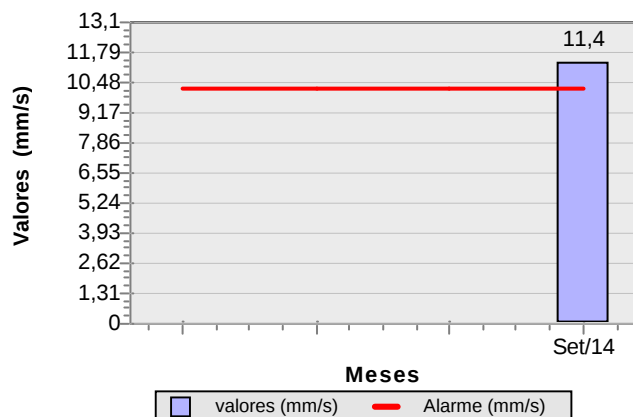
Equipamento: MELE-15 - MOTOR SOPRADOR DE AR 3

| Defeitos Apresentados | | | | Falha de Correia |

| Recomendações | | | | Checar transmissão quanto a folgas e falhas e substituir os elementos danificados. |

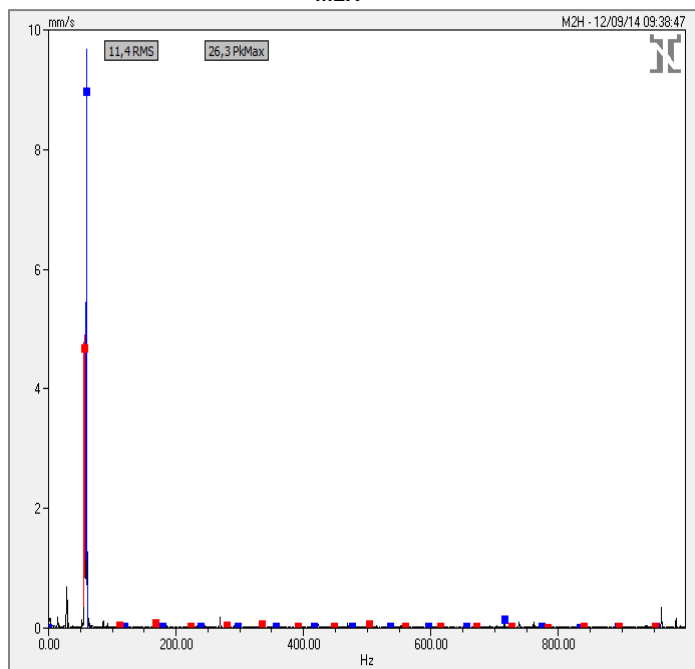
M2H

**Observações:** Pico na frequência de 1N do soprador apresentado em todos os pontos do motor.

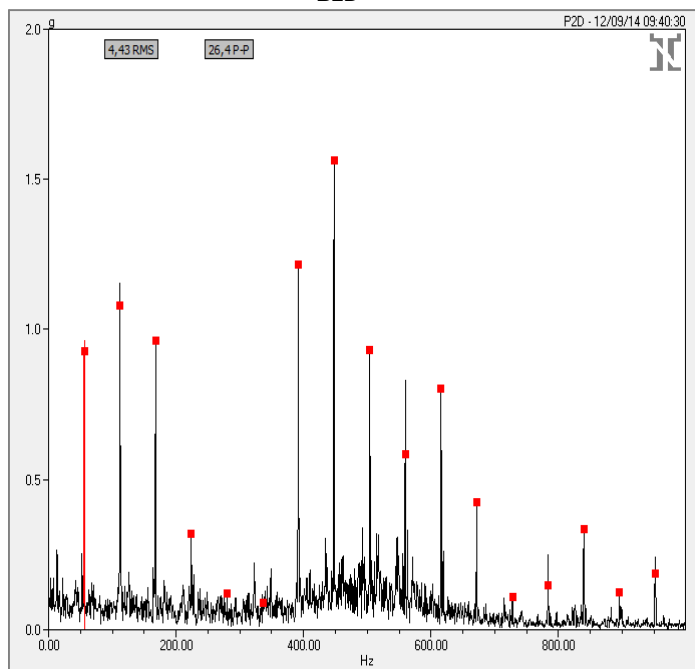
B2D

**Observações:** Múltiplos harmônicos na frequência de 1N em todos os pontos do soprador.

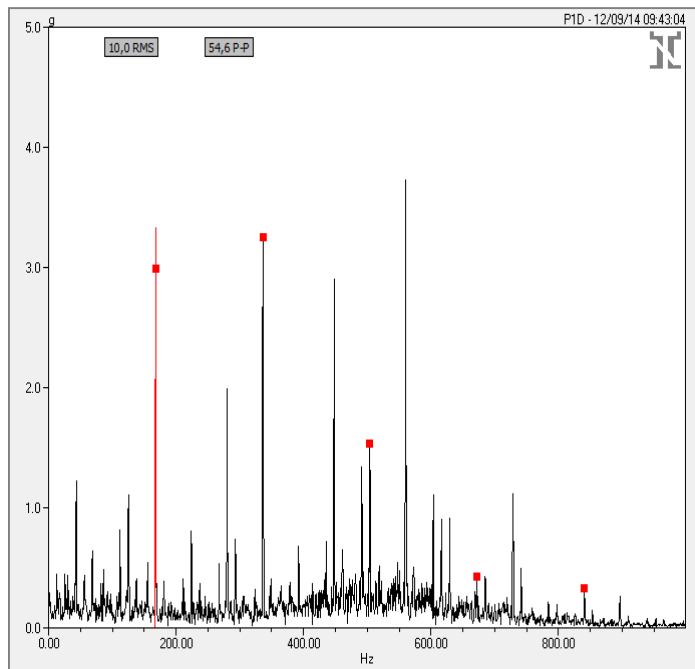
B1D

**Observações:** Múltiplos harmônicos na frequência de 1N em todos os pontos do soprador.

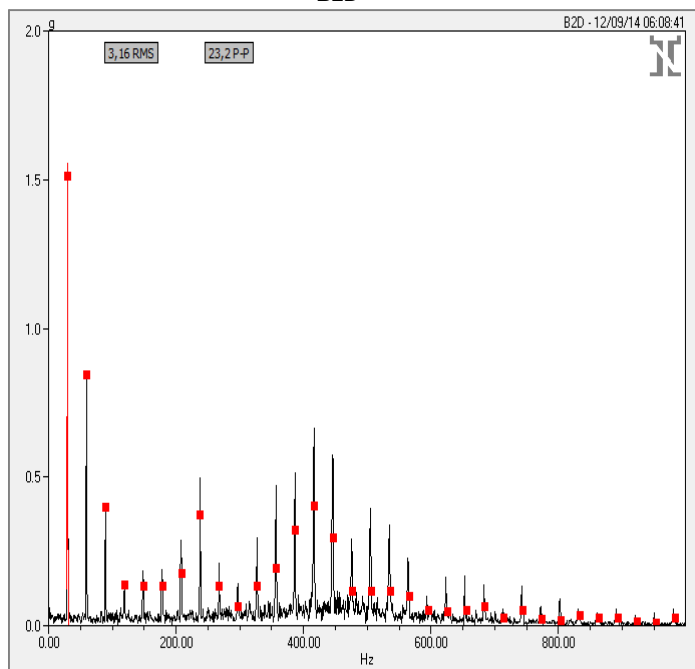
B2D

**Observações:** Pico na frequência de 1N acompanhado de múltiplos harmônicos.

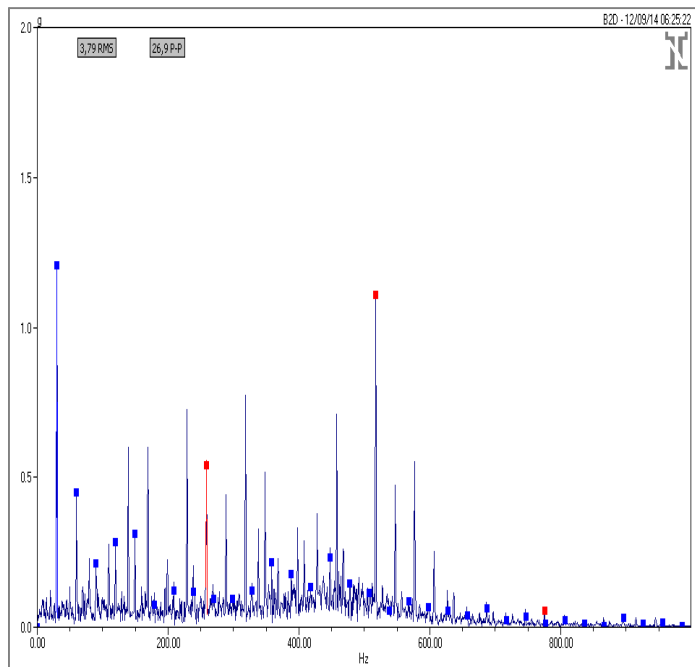
B2D

**Observações:** Múltiplos harmônicos de 1N acompanhados de picos não síncronos apresentados no mancal Lado Bomba do Volante.

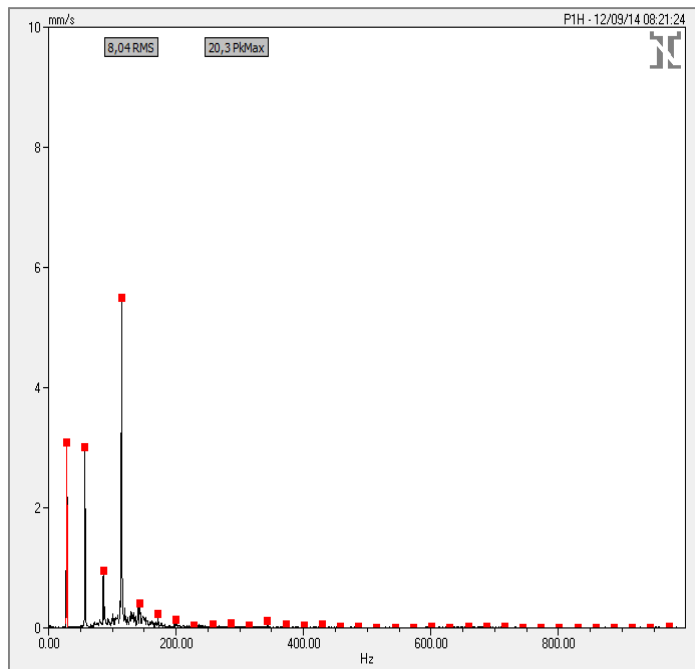
P1H

**Observações:** Pico na frequência de 1 e 2N acompanhado de multiplos harmonicos.
