**ANÁLISE DE VIBRAÇÃO****SAE - Iracemápolis SAE****1. OBJETIVO**

Apresentar ao SAE a Análise de Vibrações realizada nos equipamentos de sua unidade em Iracemápolis.

8 de Outubro de 2014

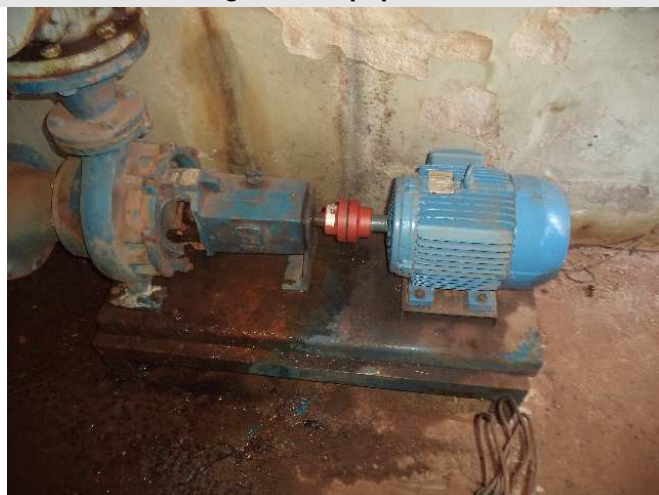
Equipamento: BCEN-08 - BOMBA Nº4 AGUA BRUTA EXTERNA

| Defeitos Apresentados | | | | Desalinhamento |

| Recomendações | | | | Realizar o alinhamento entre eixo do conjunto. |

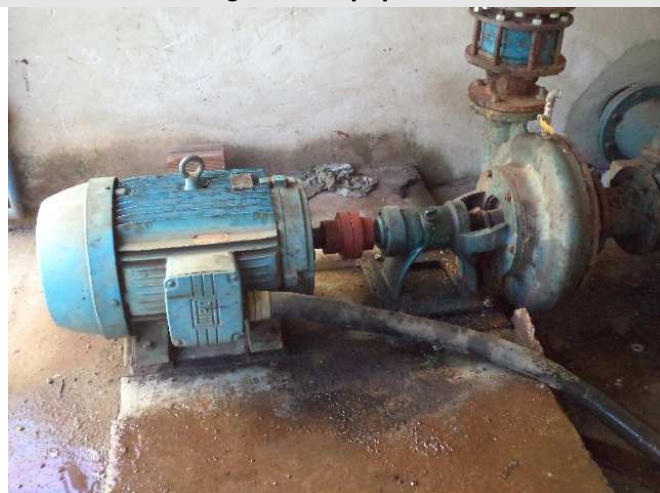
Equipamento: BCEN-03 - BOMBA Nº1 CX D'AGUA DELEGACIA

| Defeitos Apresentados | | | | Falta de Rigidez |

| Recomendações | | | | Reapertar parafusos de fixação e fixar base a fundação. |

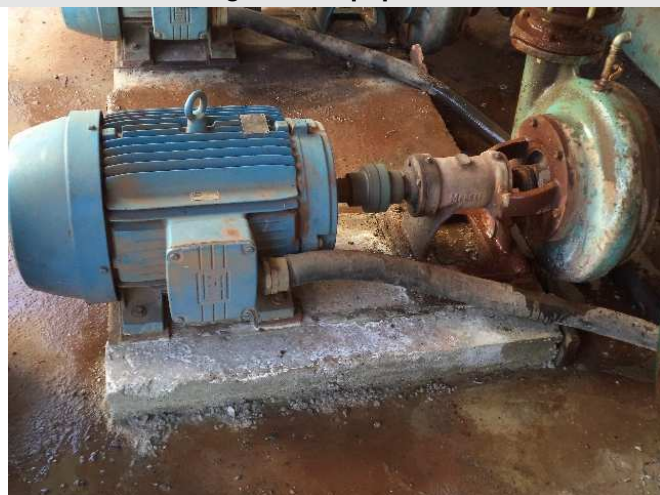
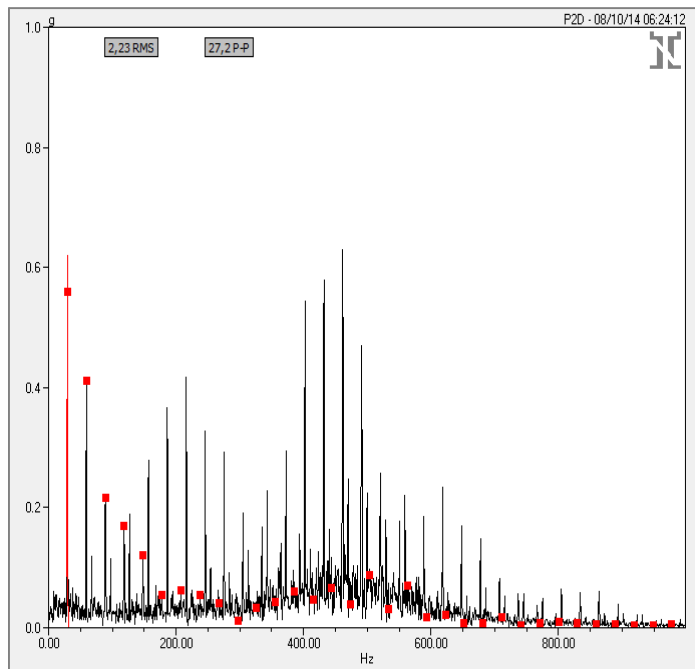
Equipamento: BCEN-04 - BOMBA Nº2 CX D'AGUA DELEGACIA

| Defeitos Apresentados | | | | Folgas |

**Observações:** Pico na frequencia de 1N acompanhado de multiplos harmonicos.

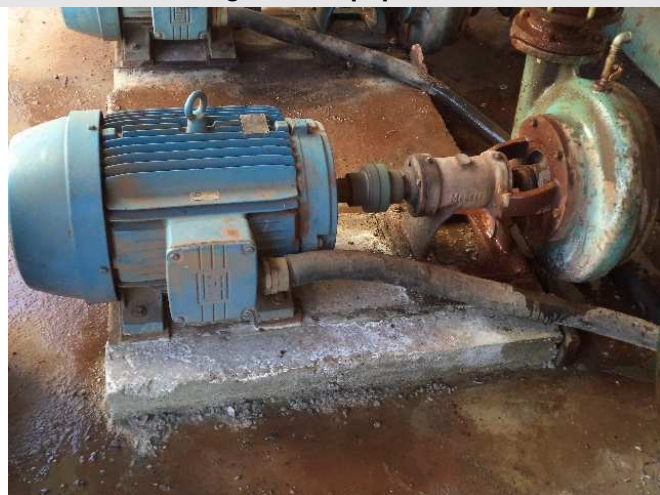
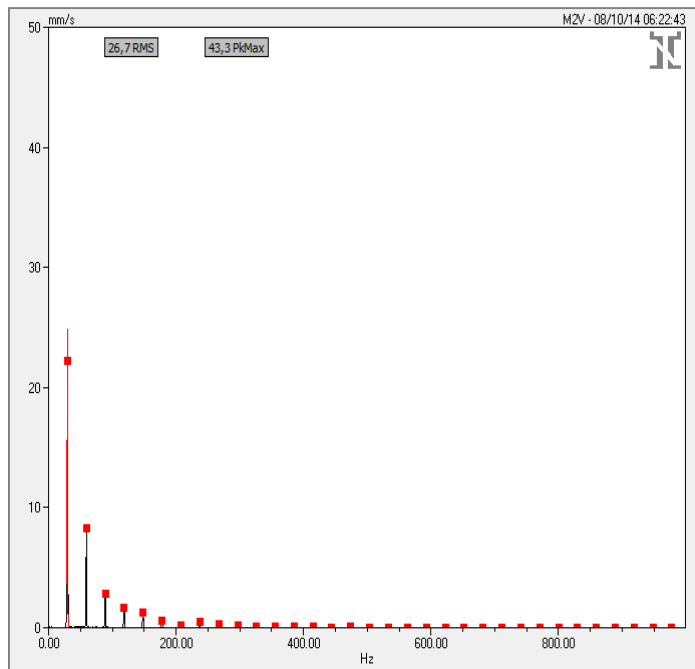
Equipamento: MELE-04 - MOTOR DA BOMBA Nº2 CX D'AGUA DELEGACIA

**Observações:** Pico na frequencia de 1N acompanhado de multiplos harmonicos.

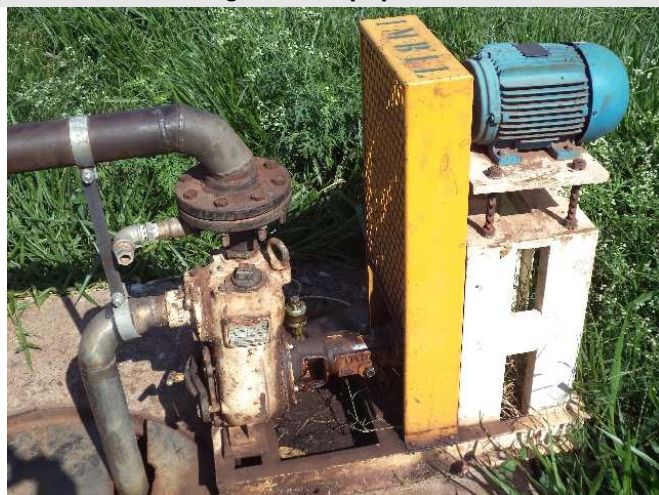
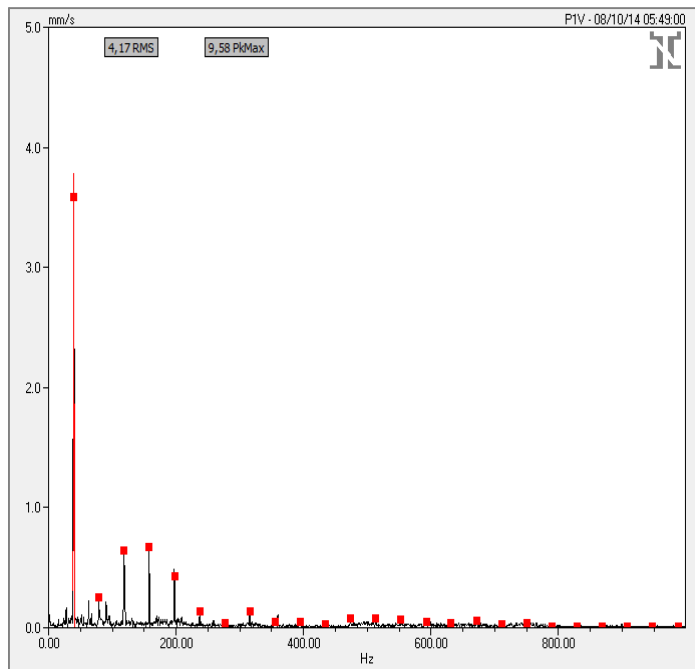
Equipamento: BCEN-01 - BOMBA ESGOTO AQUARIUS

**Observações:** Múltiplos harmônicos na frequência de 1N em todos os pontos da bomba.

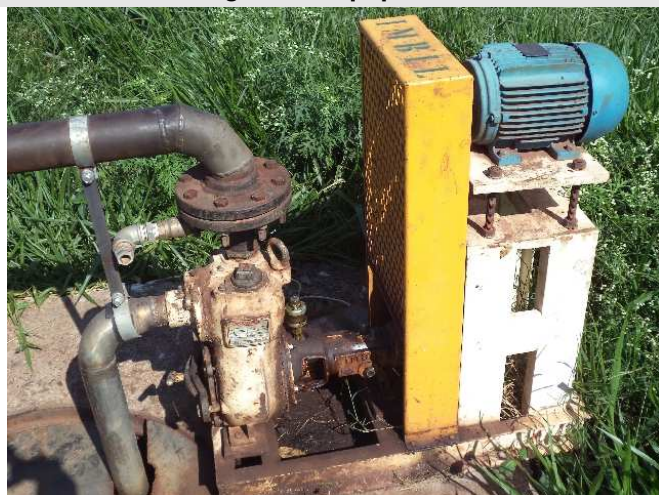
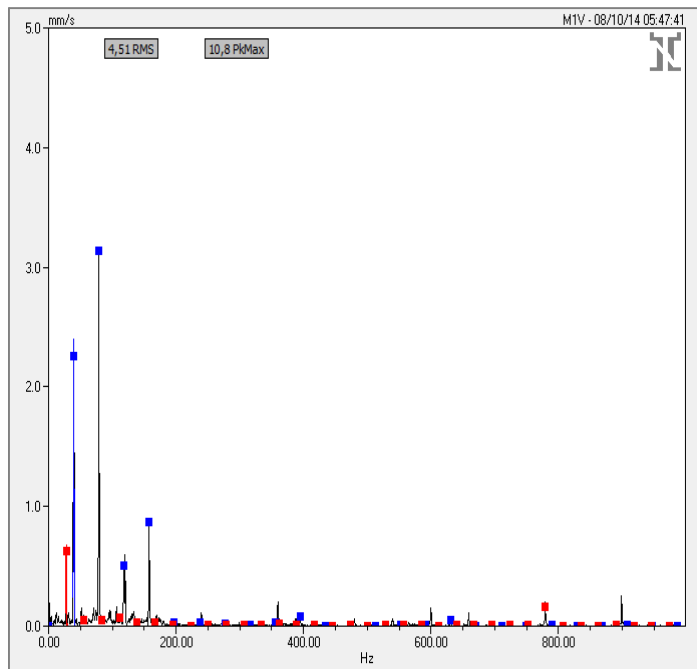
Equipamento: MELE-01 - MOTOR DA BOMBA ESGOTO AQUARIUS

**Observações:** Pico na frequência de 1N da bomba apresentado em todos os pontos do motor.

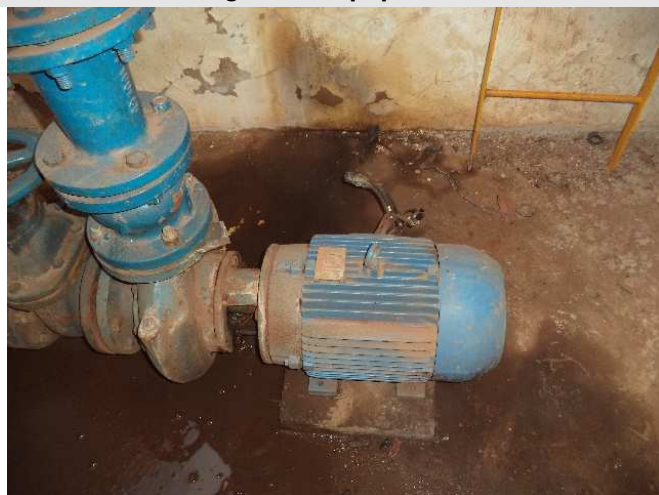
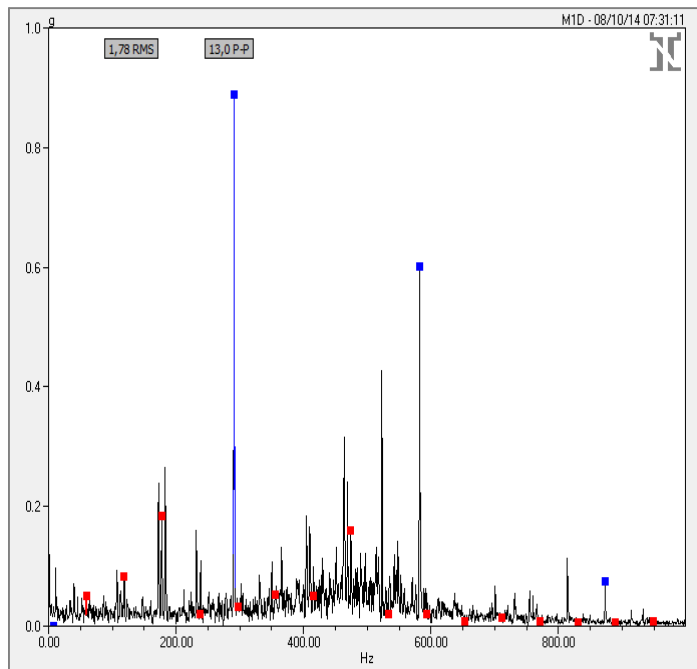
**Observações:** Picos não sincronos de 1N acompanhado de multiplos harmonicos.

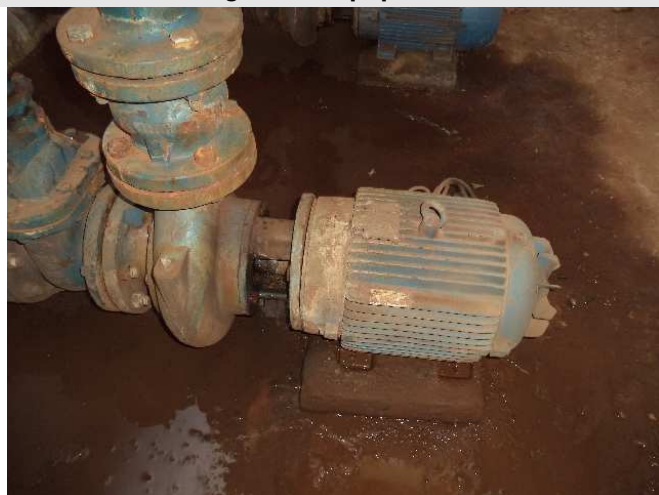
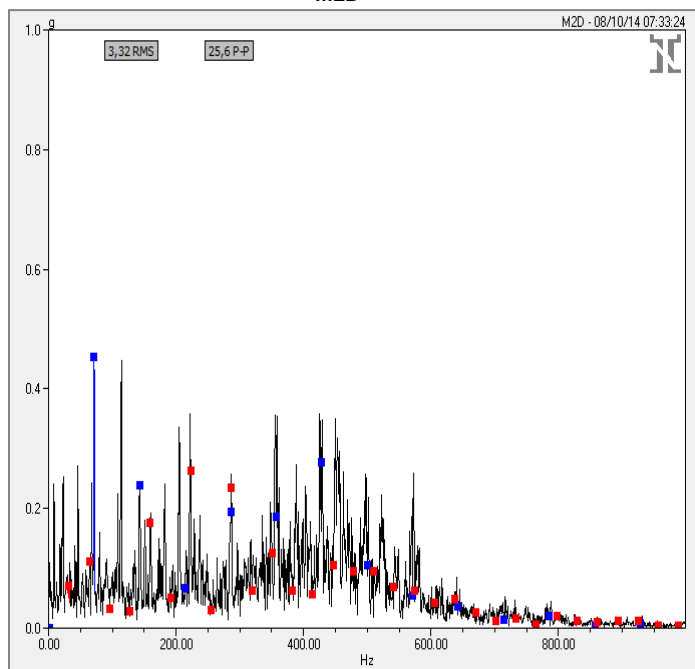
Equipamento: MBHO-02 - MOTOBOMBA Nº2 AGUA BRUTA

**Observações:** Picos não sincronos de 1N acompanhado de multiplos harmonicos.

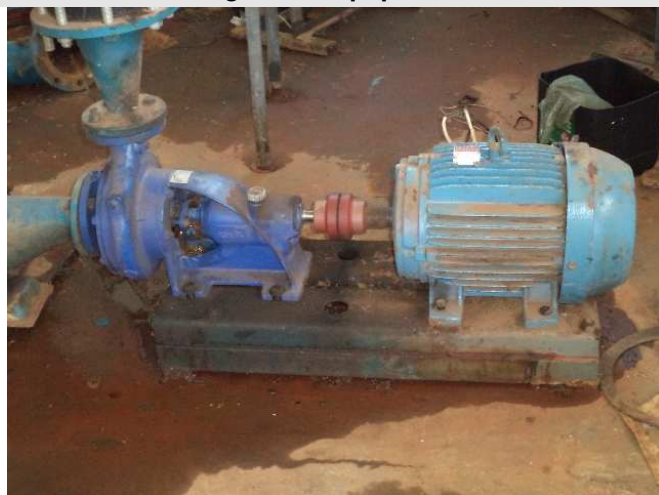
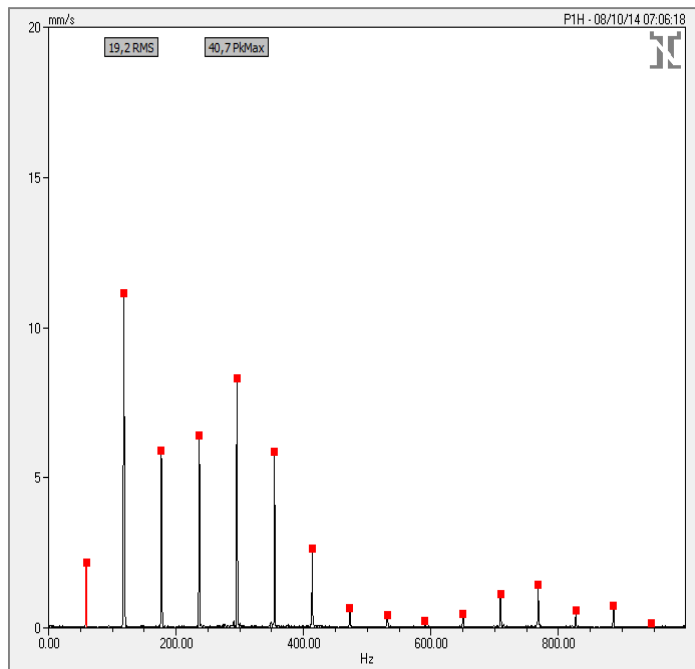
Equipamento: BCEN-09 - BOMBA Nº1 AGUA TRATADA

**Observações:** Múltiplos harmônicos 1N em todos os pontos do conjunto.

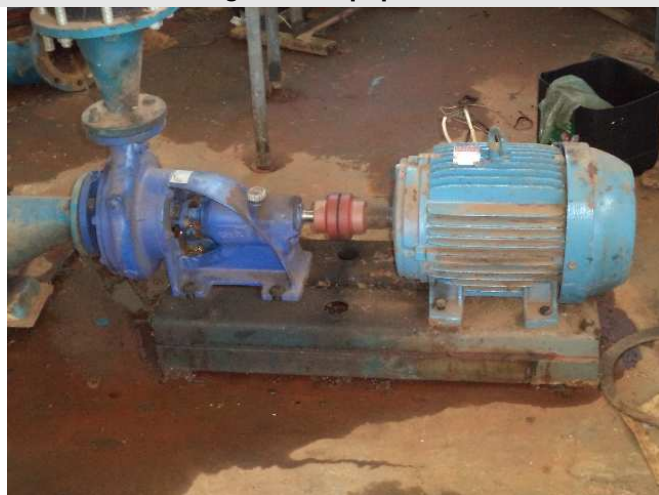
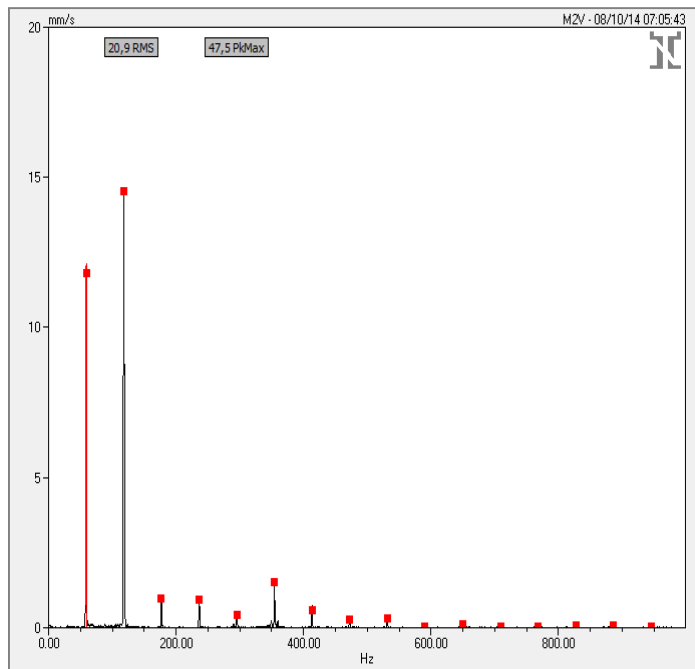
Equipamento: MELE-09 - MOTOR DA BOMBA Nº1 AGUA TRATADA

**Observações:** Pico na frequencia de 1 e 2N acompanhado de multiplos harmonicos.

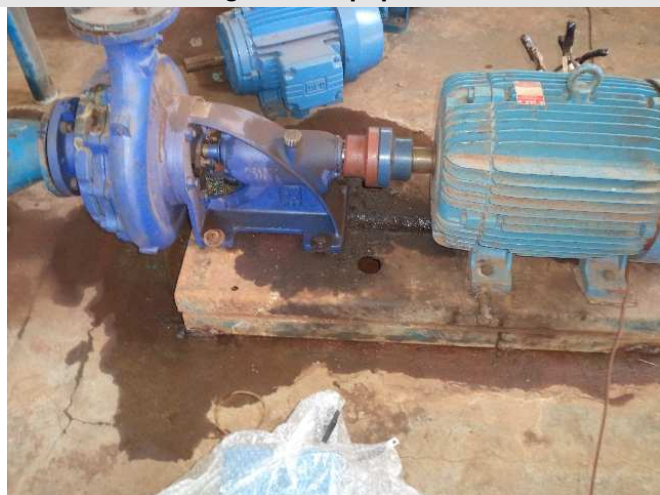
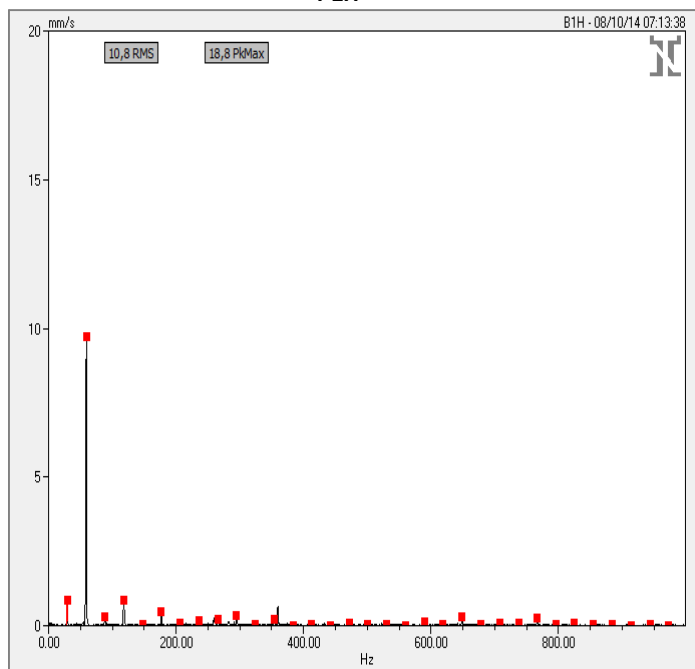
**Observações:** Pico na frequência de 1 e 2N acompanhado de multiplos harmonicos.

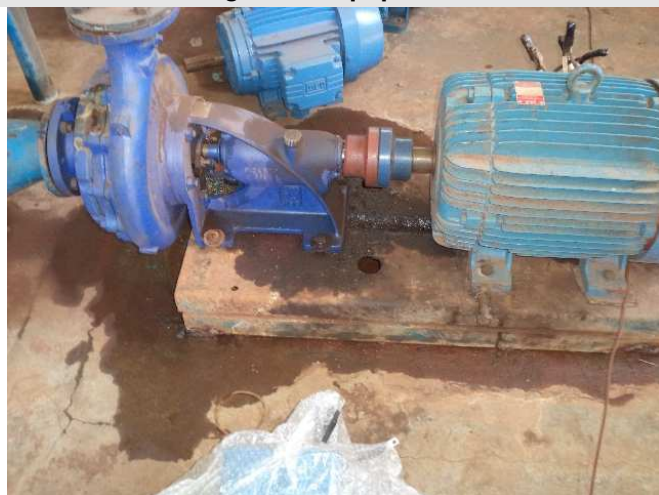
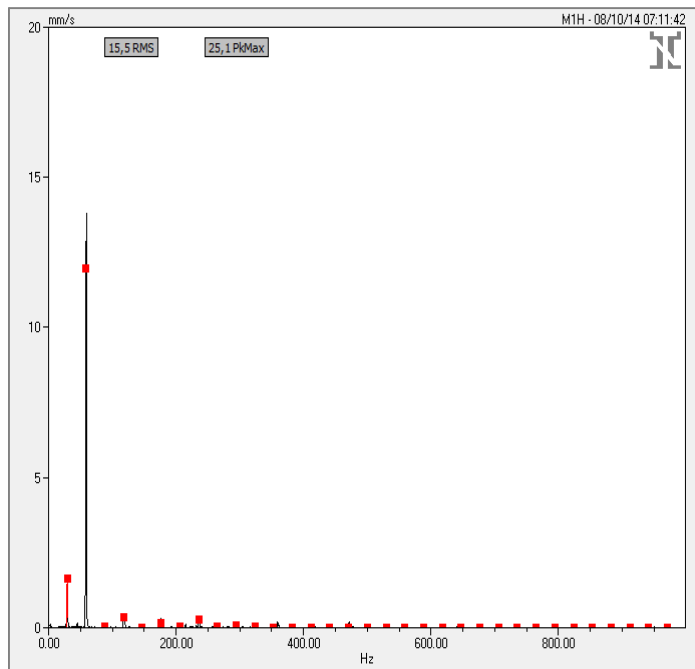
Equipamento: MELE-11 - MOTOR DA BOMBA Nº3 AGUA TRATADA

**Observações:** Pico na frequencia de 1 e 2N acompanhado de multiplos harmonicos.

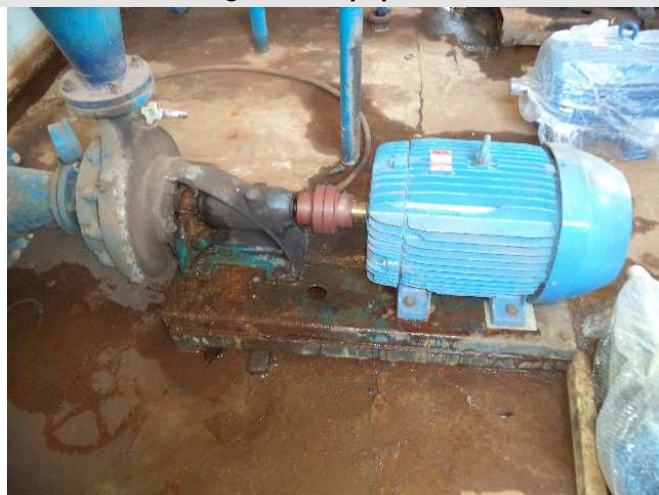
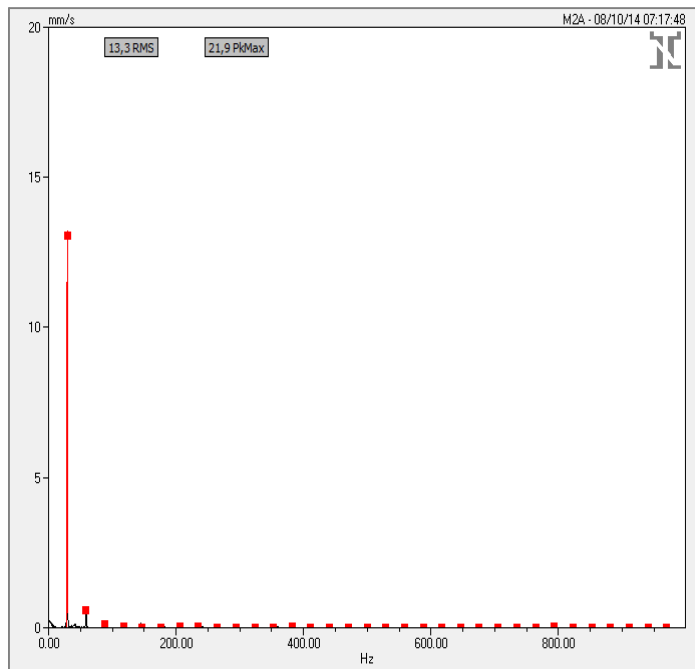
**Observações:** Pico na frequencia de 1N acompanhado e multiplos harmonicos.
