## ANÁLISE DE VIBRAÇÃO

### DAE - Itirapina DAE

3 de Setembro de 2014

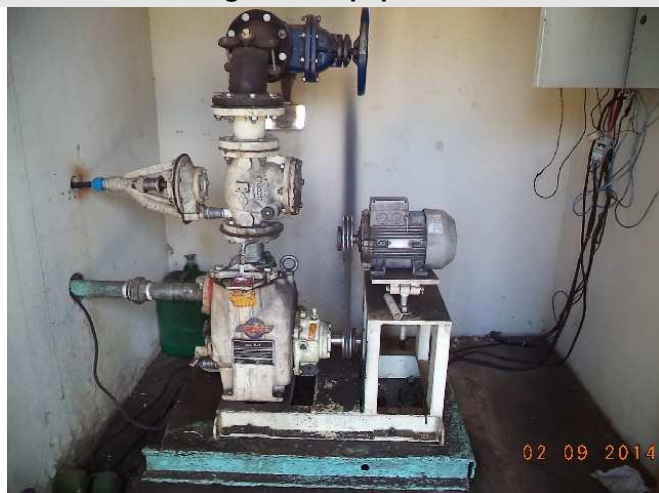
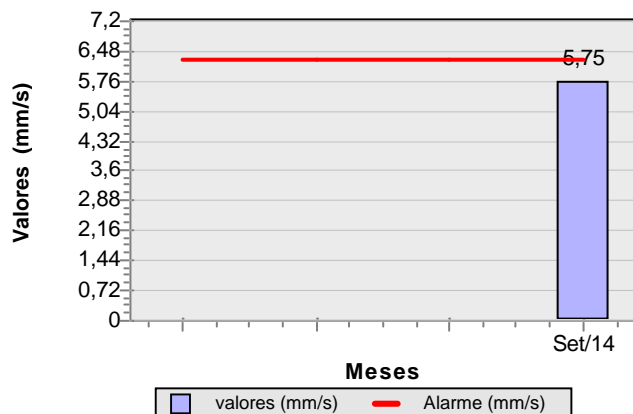
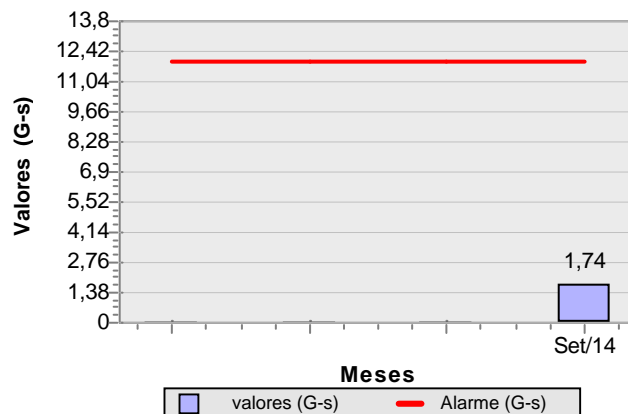
**INFORMAÇÕES TÉCNICAS**
**Equipamento:** MELE-01 - MOTOR 1 ELEVATORIA DE ESGOTO JARDIM LEMO

Pontos Col.			Set/14
M1D (G-s)			1,22
M1H (mm/s)			0,899
M1V (mm/s)			2,13
M2A (mm/s)			5,75
M2D (G-s)			1,74
M2H (mm/s)			2,92
M2V (mm/s)			4,62

Falha de Correia

Checar transmissão quanto a desgastes e falhas, substituir os elementos danificados e alinhar o conjunto.

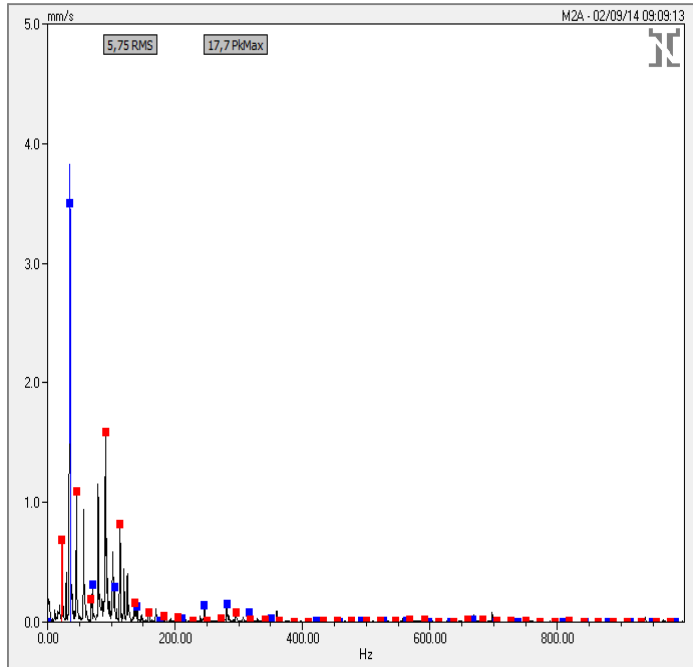
M2A

**Observações:** Picos na frequência de passagem de correias.

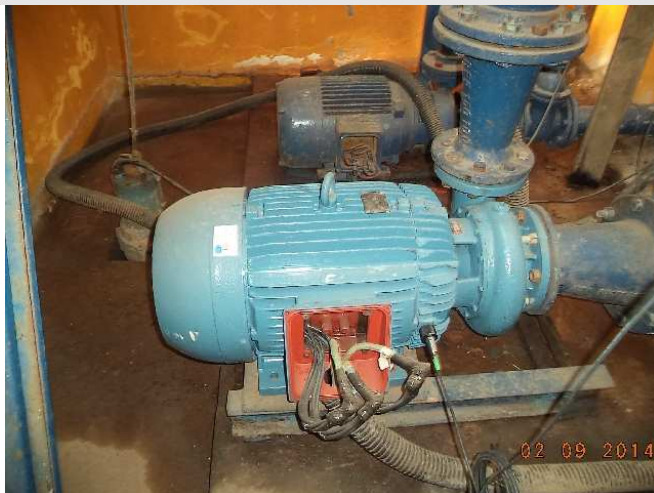
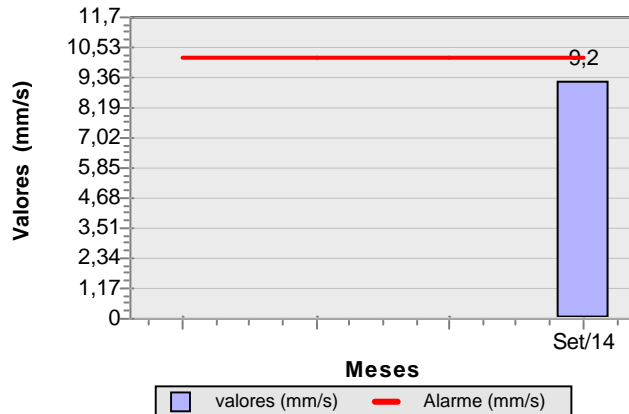
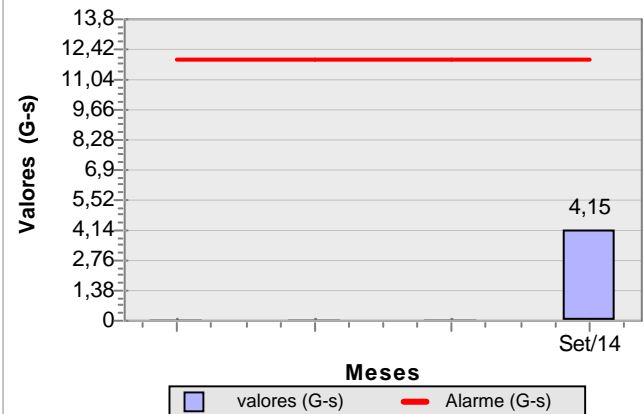
**INFORMAÇÕES TÉCNICAS**
**Equipamento:** MBHO-03 - MOTOBOMBA POÇO CAP JARDIM NOVA ITIRAPINA

Pontos Col.			Set/14
M1D (G-s)			4,15
M1H (mm/s)			6,8
M1V (mm/s)			7,37
M2A (mm/s)			9,2
M2D (G-s)			3,49
M2H (mm/s)			3,45
M2V (mm/s)			3,94

Severidade/Data			02/09/2014
Defeitos Apresentados			Falta de Rigidez
Recomendações			Melhorar fixação da base ao solo e adicionar parafusos de fixação aos pés do motor.
Ações Tomadas			
Nº OS

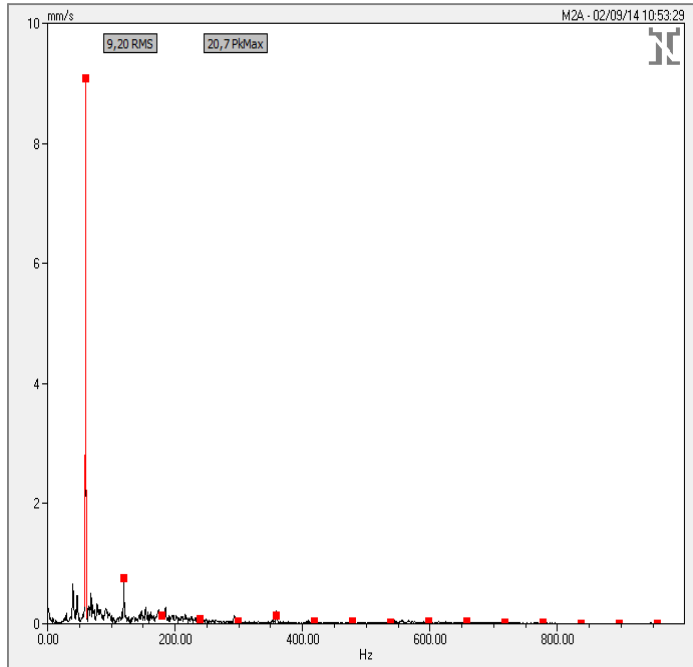
M2A

**Observações:** Pico na frequência de 1N acompanhado de múltiplos harmônicos.

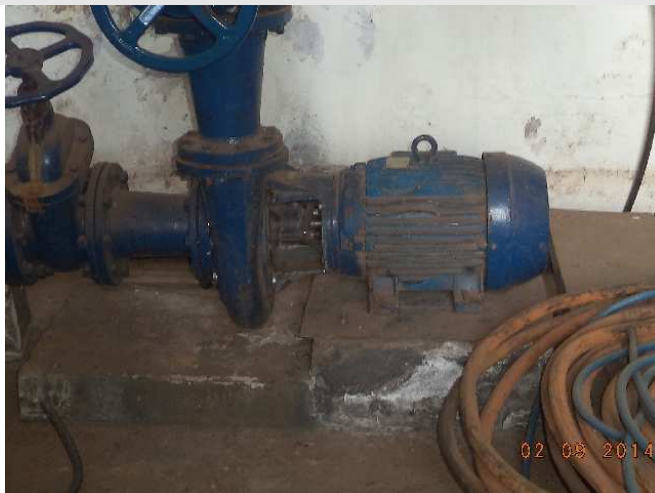
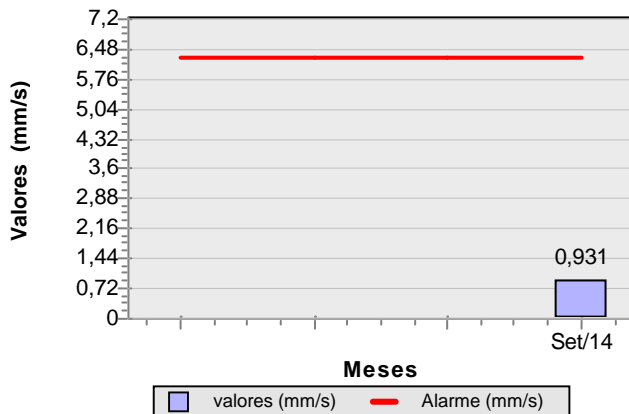
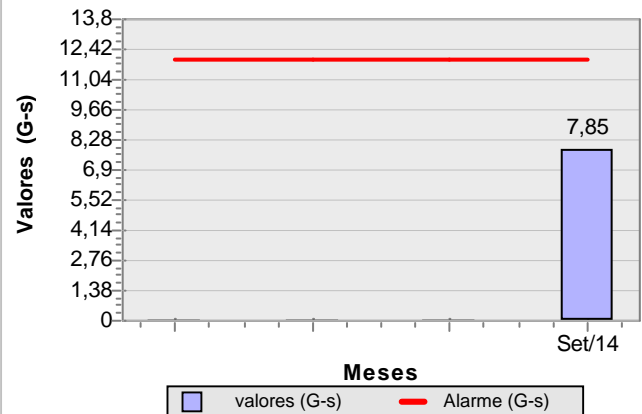
**INFORMAÇÕES TÉCNICAS**
**Equipamento:** MBHO-02 - MOTOBOMBA 2 POÇO CAP RUA 5

Pontos Col.			Set/14
M1D (G-s)			7,85
M1H (mm/s)			0,862
M1V (mm/s)			0,72
M2A (mm/s)			0,931
M2D (G-s)			6,25
M2H (mm/s)			0,49
M2V (mm/s)			0,604

Severidade/Data				02/09/2014
Defeitos Apresentados				Folgas
Recomendações				Programar parada do equipamento para checar folgas (tampas e eixos) e substituir os rolamentos.
Ações Tomadas				
Nº OS
