**ANÁLISE DE VIBRAÇÃO****LIMEIRA - ODEBRECHT****1. OBJETIVO**

Apresentar ao Odebrecht a Análise de Vibrações realizada nos equipamentos de sua unidade em Limeira.

23 de Outubro de 2014

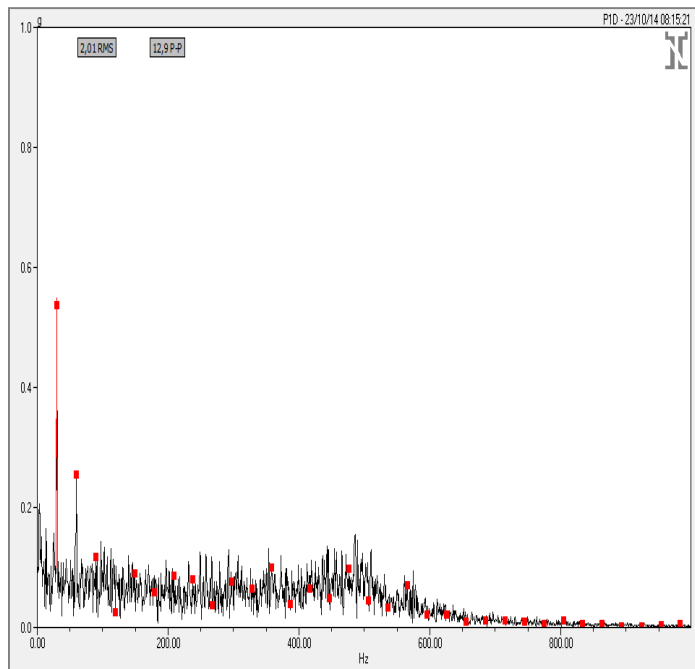
**INFORMAÇÕES TÉCNICAS****Equipamento:** BCEN-08 - BOMBA Nº8**TAG:** EEAM-8**Local:** EEAM - ESTAÇÃO ELEVATÓRIA AGUA MERCEDES**Pot:** 250**RPM:** 1785**Tab (mm/s):** TAB02**Tab (G-s):** TDM02**Observações:** Nível de carpete elevado, característico de cavitação, apresentado em ambos os mancais da bomba.**P1D**
