ANÁLISE DE VIBRAÇÃO**SAEP - Pirassununga****1. OBJETIVO**

Apresentar ao SAEP a Análise de Vibrações realizada nos equipamentos de sua unidade em Pirassununga.

4 de Novembro de 2014

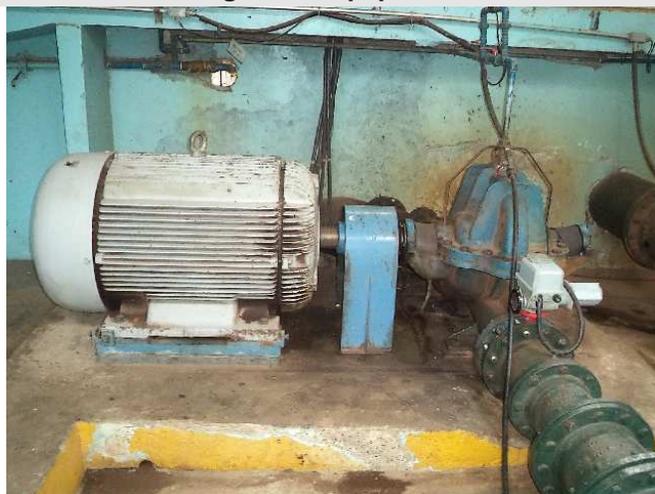
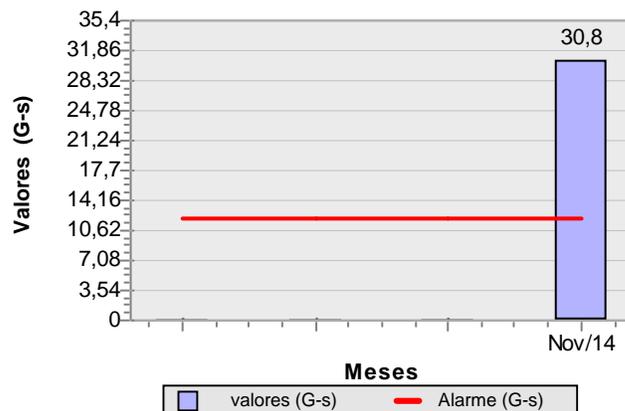
Equipamento: BCEN-02 - BOMBA 2

Cavitação

Observações: Nível de carpete elevado, característico de cavitação, apresentado em ambos os mancais da bomba.

Checar rotor da bomba e tubulação de sucção quanto a possível obstrução.

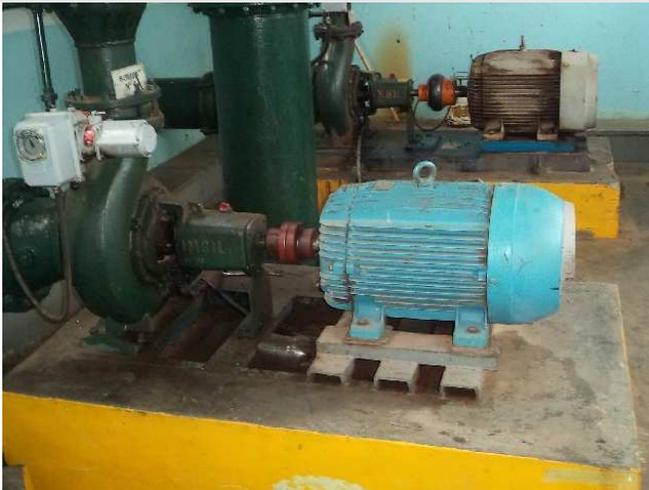
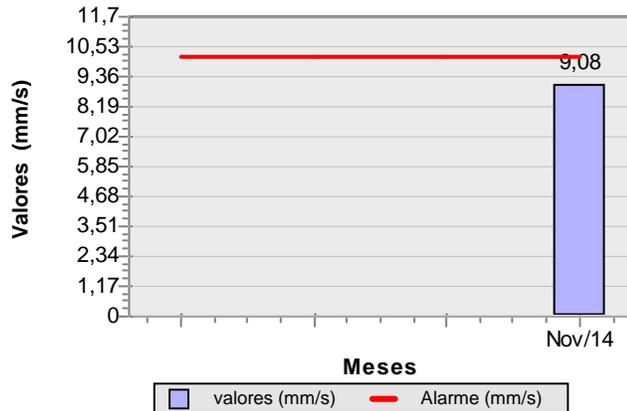
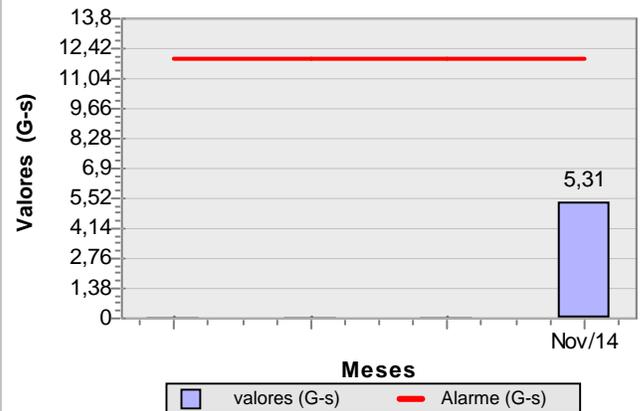
Equipamento: BCEN-04 - BOMBA 4

Severidade/Data			04/11/2014
Defeitos Apresentados			Desalinhamento/Folgas
Recomendações			Checkar acoplamento quanto a folgas e falhas, substituir os elementos danificados, alinhar o conjunto e reapertar os parafusos de fixação.
Ações Tomadas			
Nº OS

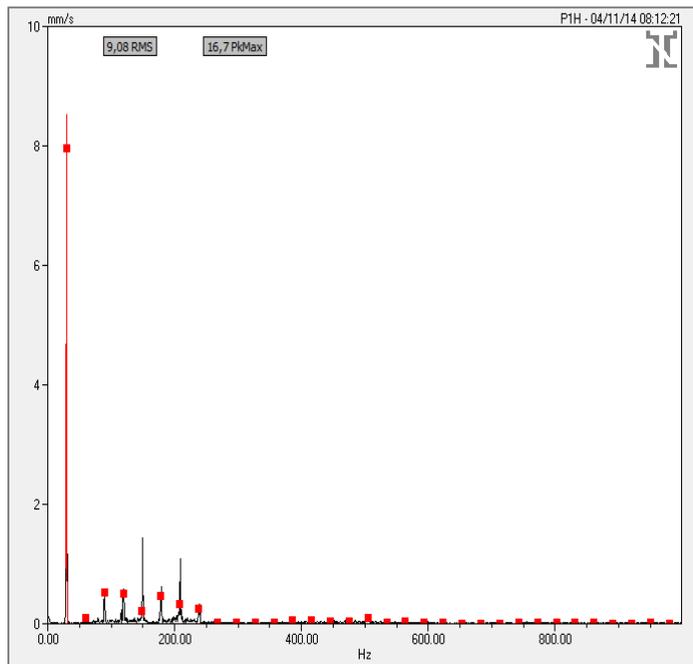
P1H

Observações: Pico na frequência de 1N acompanhado de múltiplos harmônicos.

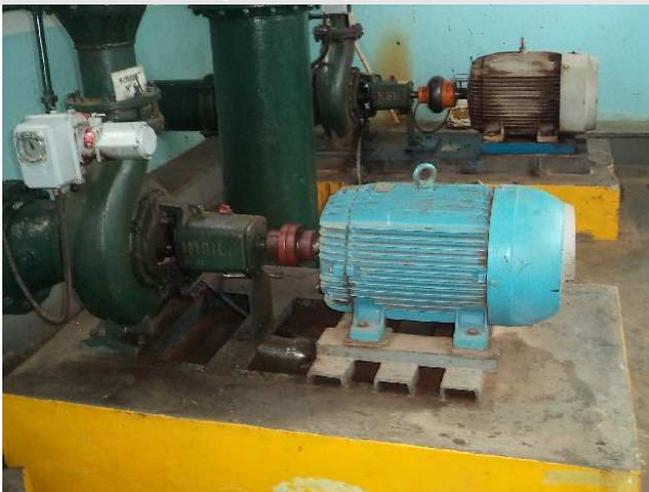
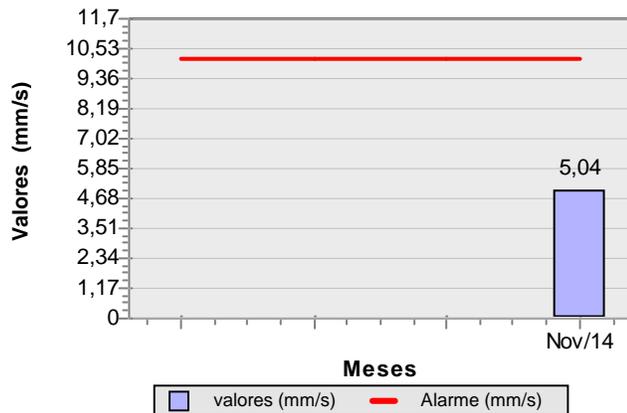
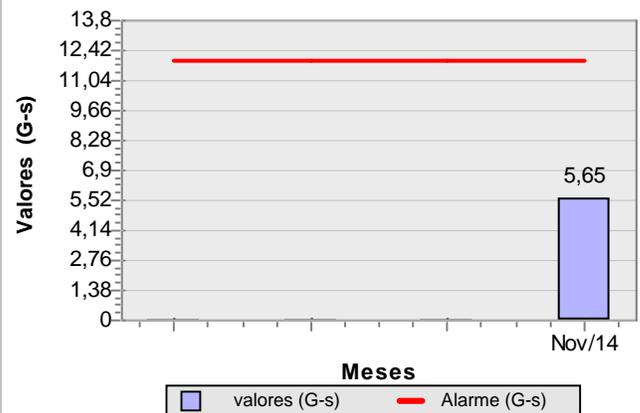
Equipamento: MELE-04 - MOTOR BOMBA 4

Severidade/Data				04/11/2014
Defeitos Apresentados				Desalinhamento/Folgas
Recomendações				Checkar acoplamento quanto a folgas e falhas, substituir os elementos danificados, alinhar o conjunto e reapertar os parafusos de fixação.
Ações Tomadas				
Nº OS

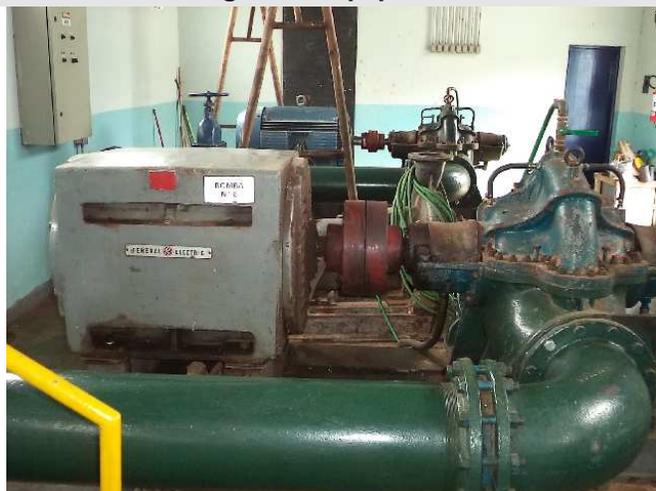
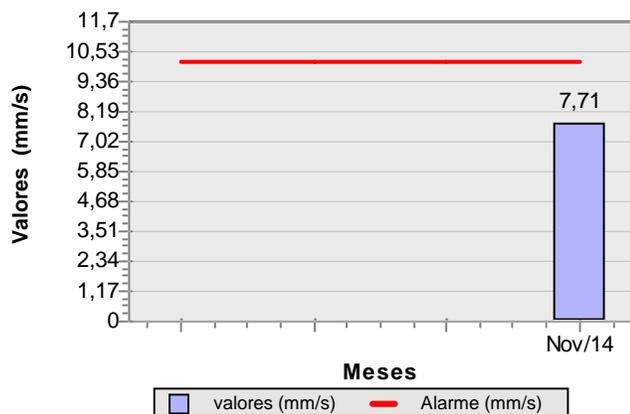
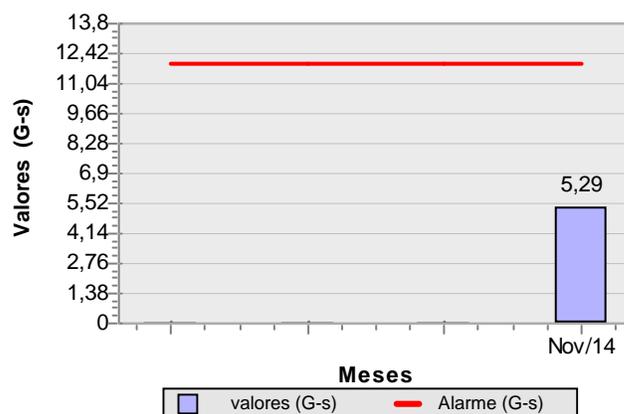
Equipamento: BCEN-05 - BOMBA 6

Desalinhamento/Folgas

Checkar acoplamento quanto a folgas e falhas, substituir os elementos danificados, alinhar o conjunto e reapertar os parafusos de fixação.

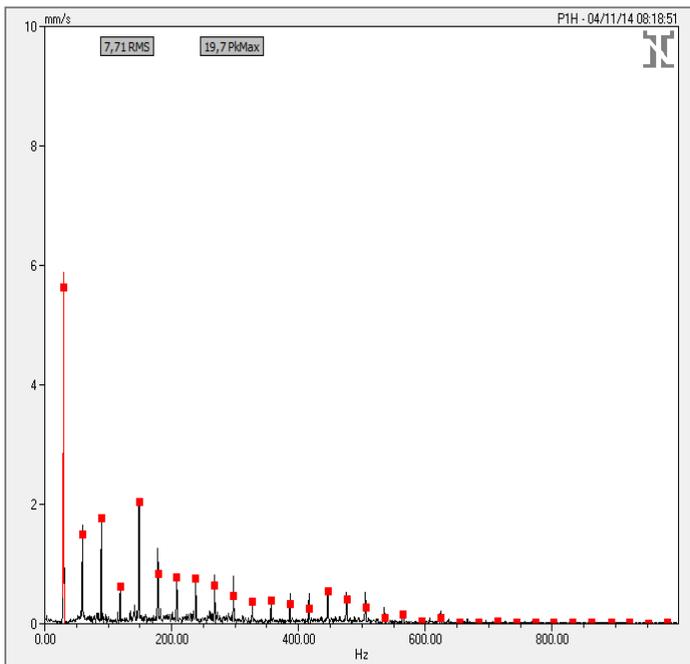
P1H

Observações: Picos na frequência de 1N acompanhado de múltiplos harmônicos.

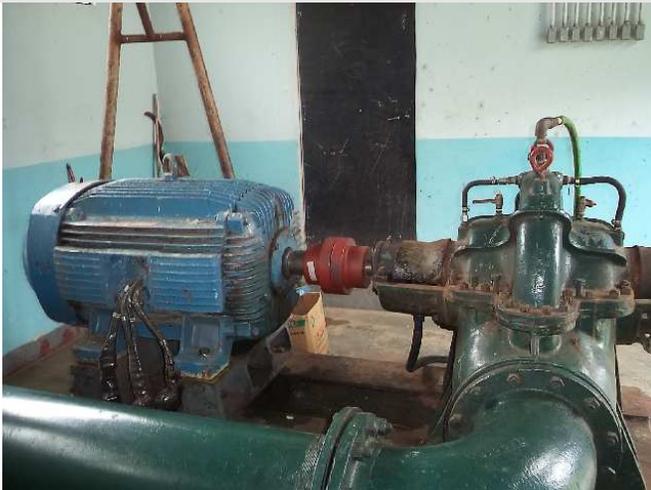
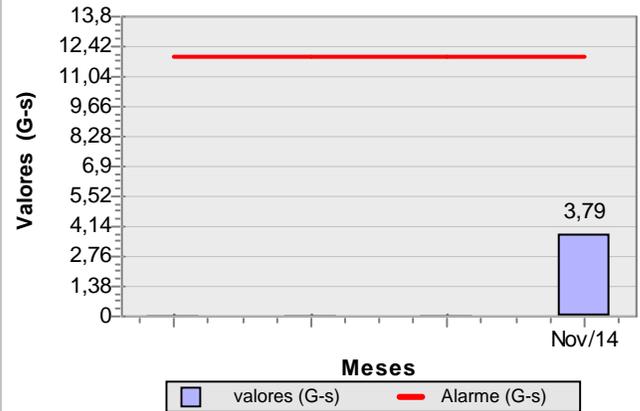
Equipamento: MELE-06 - MOTOR BOMBA 7

Severidade/Data				04/11/2014
Defeitos Apresentados				Desalinhamento/Folgas
Recomendações				Checar acoplamento quanto a folgas e falhas, substituir os elementos danificados, alinhar o conjunto e reapertar os parafusos de fixação.
Ações Tomadas				
Nº OS

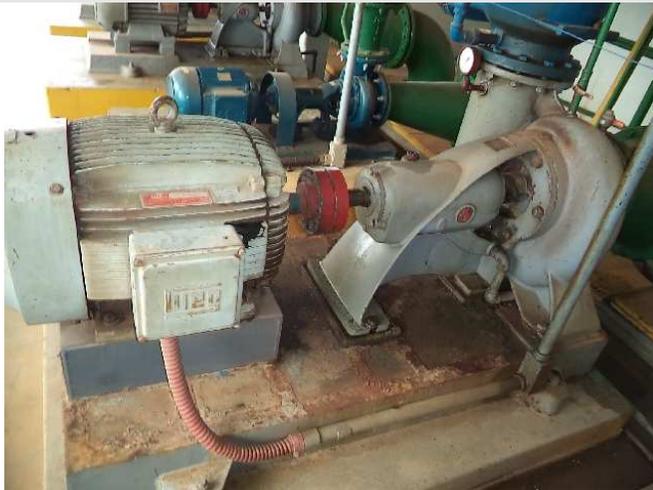
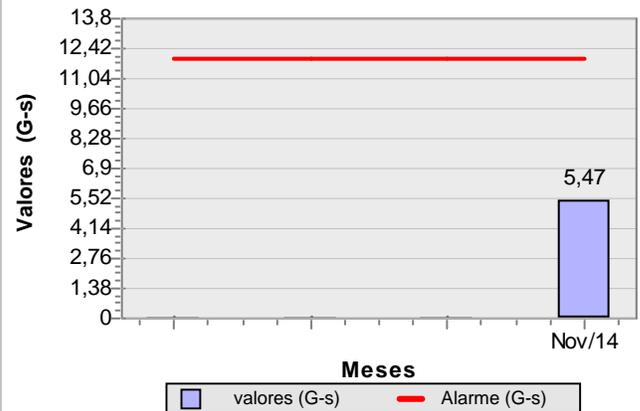
Equipamento: BCEN-08 - BOMBA 2

Severidade/Data				04/11/2014
Defeitos Apresentados				Desalinhamento/Folgas
Recomendações				Checkar acoplamento quanto a folgas e falhas, substituir os elementos danificados, alinhar o conjunto e reapertar os parafusos de fixação.
Ações Tomadas				
Nº OS

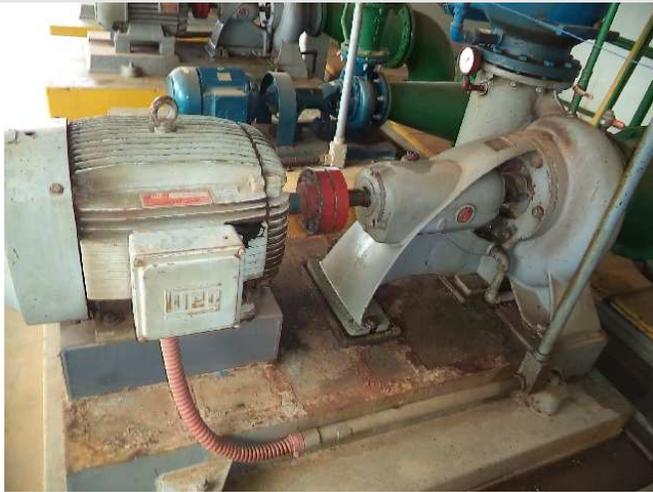
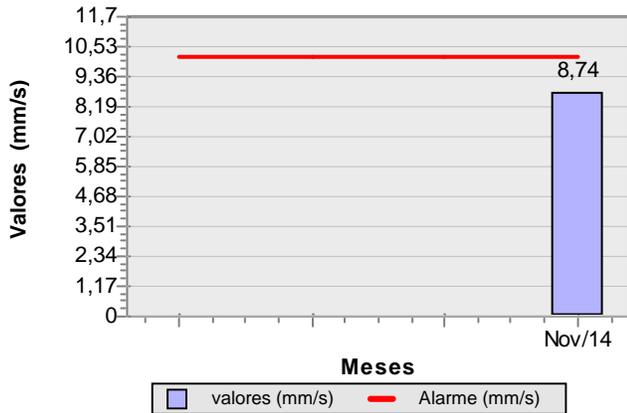
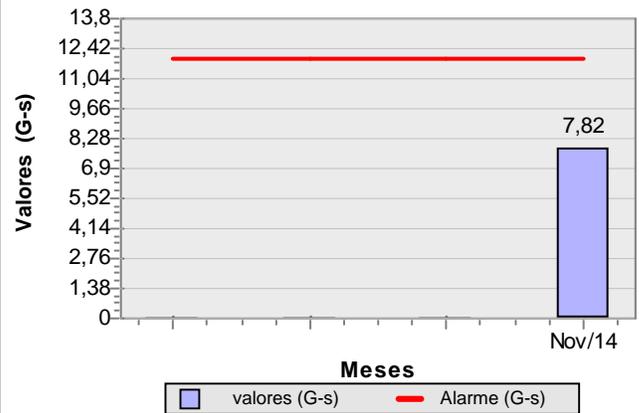
Equipamento: MELE-08 - MOTOR BOMBA 2

Severidade/Data				04/11/2014
Defeitos Apresentados				Desalinhamento/Folgas
Recomendações				Checkar acoplamento quanto a folgas e falhas, substituir os elementos danificados, alinhar o conjunto e reapertar os parafusos de fixação.
Ações Tomadas				
Nº OS

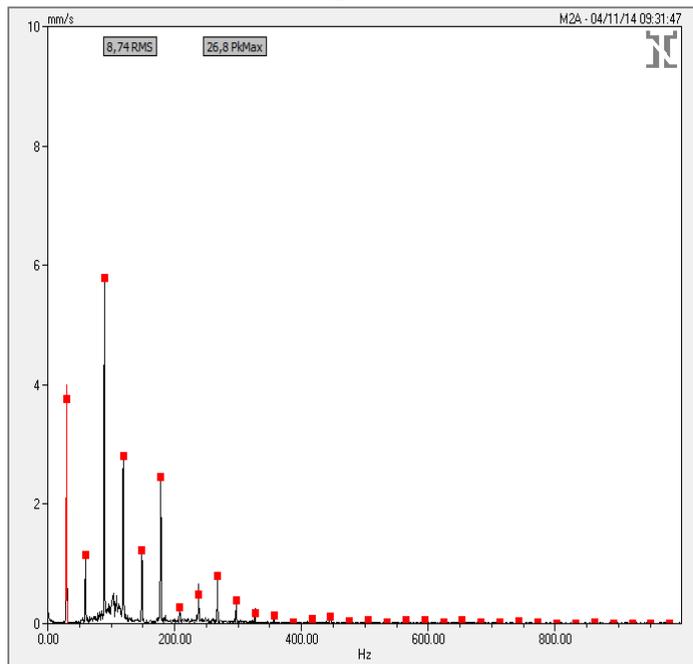
M2A

Observações: Pico na frequência de 1N acompanhado de múltiplos harmônicos.
