**ANÁLISE DE VIBRAÇÃO****SAAE - Rio das Pedras SAAE****1. OBJETIVO**

Apresentar ao SAAE a Análise de Vibrações realizada nos equipamentos de sua unidade em Rio das Pedras.

11 de Setembro de 2014

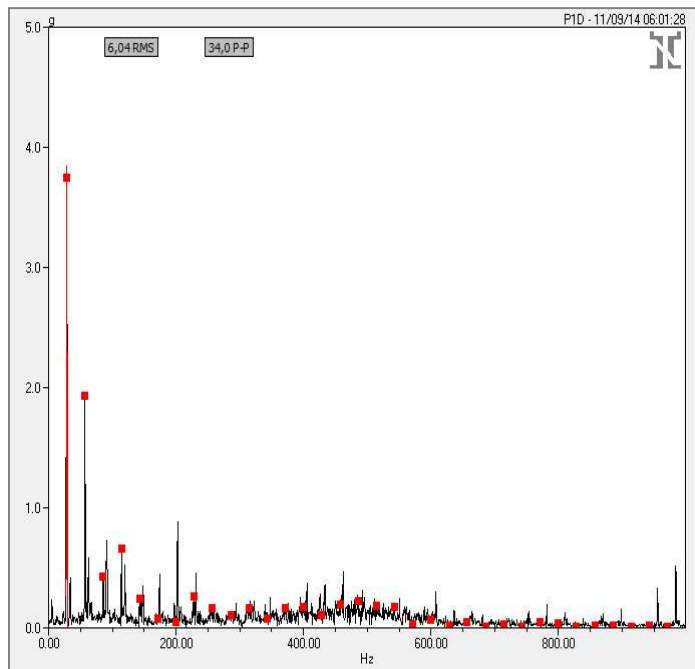
P1D

| Defeitos Apresentados | | | Falha de Rolamento |

**Observações:** Múltiplos harmônicos na frequência de 1N no mancal LA da bomba.

| Recomendações | | | Programar parada da bomba para a substituição dos rolamentos atentando para o ajuste de folgas dos mancais. |

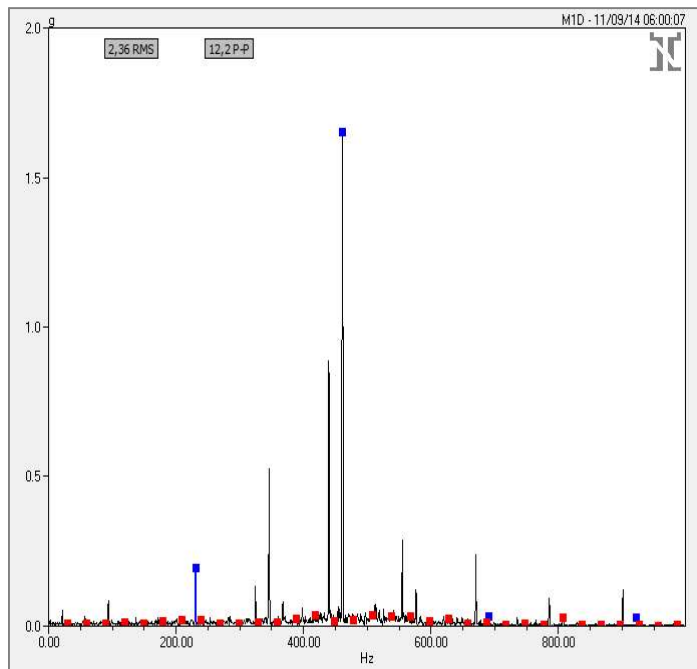
M1D

| Defeitos Apresentados | | | | Falha de Rolamento |

**Observações:** Picos não sincronos de 1N acompanhado de multiplos harmonicos.

| Recomendações | | | | Programar parada do motor para a substituição dos rolamentos e demais componentes danificados. |

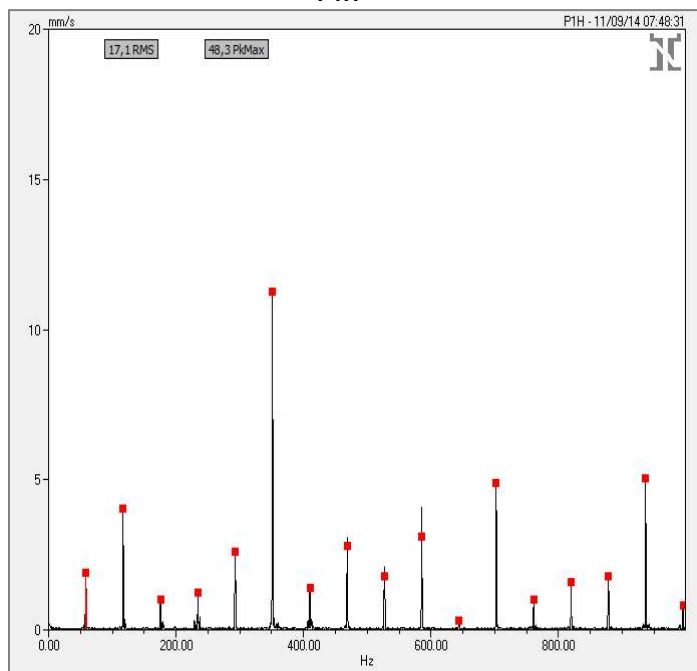
P1H

| Defeitos Apresentados | | | | Folgas/Rolamento |

**Observações:** Múltiplos harmônicos na frequência de 1N apresentado em todos os pontos do conjunto.

| Recomendações | | | | Trocar caixa de mancal, rolamentos, eixo, acoplamento e melhorar fixação da base na fundação. |
| Ações Tomadas | | | | OBS: Checar a possibilidade de aquisição de uma bomba nova avaliando custos total de reparos. |

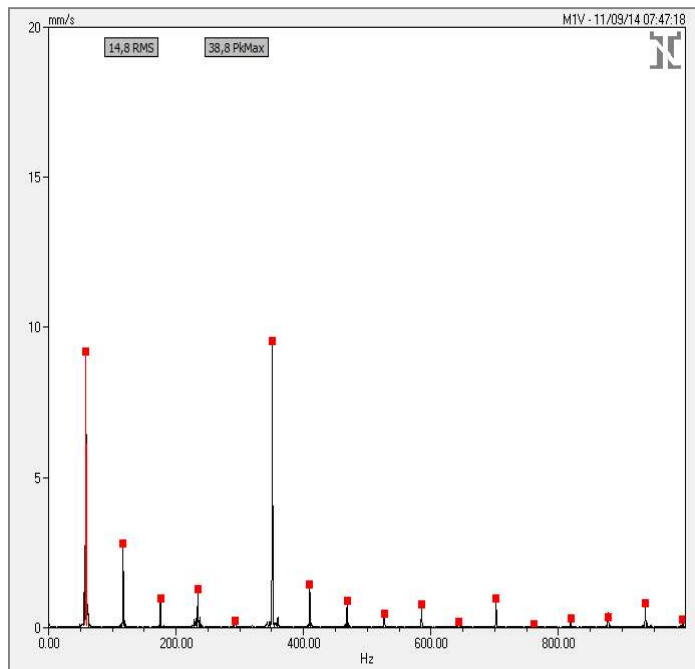
M1V

| Defeitos Apresentados | | | | Folgas/Rolamento |

**Observações:** Múltiplos harmônicos na frequência de 1N em todos os pontos do conjunto.

| Recomendações | | | | Trocar tampas, rolamentos, acoplamento e melhorar fixação da base na fundação. |

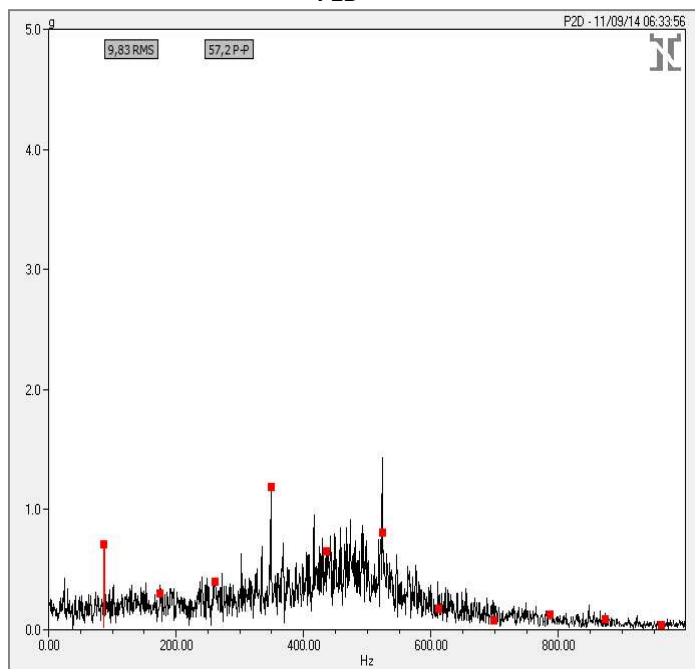
P2D

| Defeitos Apresentados | | | | Falha de Rolamento |

**Observações:** Picos coincidentes com a frequência de falha na pista externa do rolamento do bomba apresentados com maior intensidade no mancal LOA .

| Recomendações | | | | Programar revisão da bomba para substituição dos rolamentos e demais componentes danificados. |

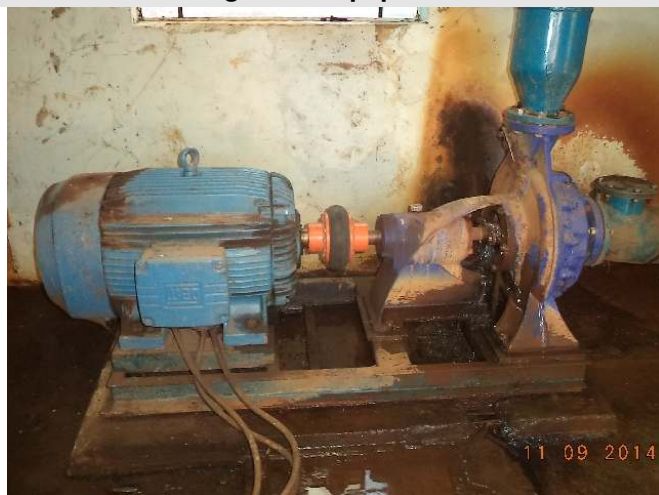
| Defeitos Apresentados | | | Folgas |

| Recomendações | | | Checar acoplamento quanto a folgas e falhas substituir os elementos danificados e alinhar o conjunto. |

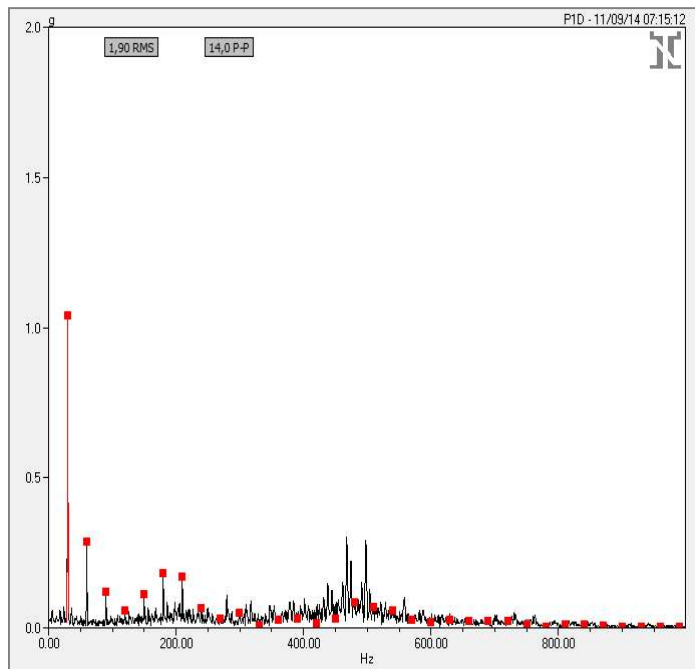
P1D

| Defeitos Apresentados | | | | Folgas/Rolamento |

**Observações:** Pico na frequência de 1N acompanhado de múltiplos harmônicos.

| Recomendações | | | | Revisar a bomba para substituição dos rolamentos, atentando para o ajuste de folgas e tolerancia dos mancais. |

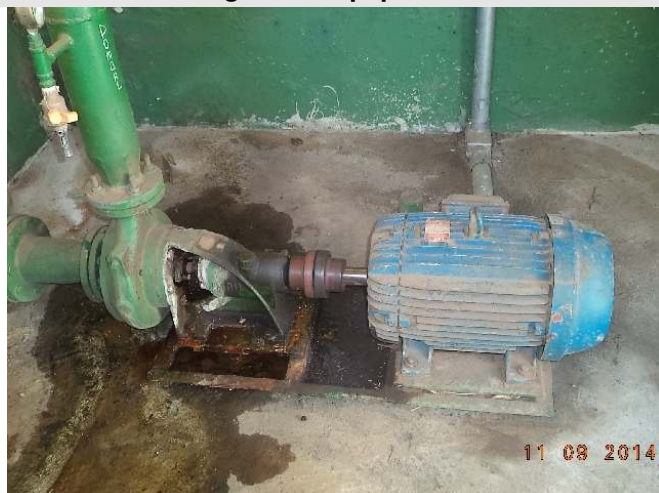
| Defeitos Apresentados | | | | Desalinhamento |

| Recomendações | | | | Realizar o alinhamento entre eixos do conjunto. |

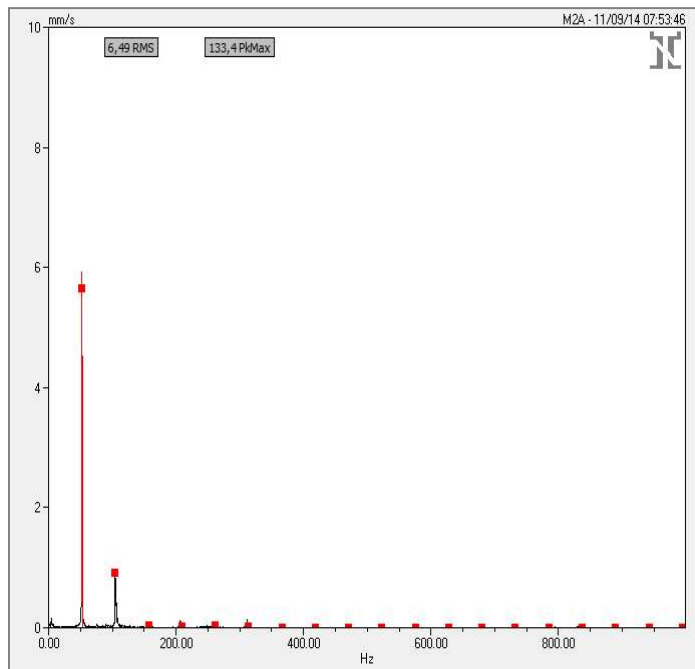
M2A

**Observações:** Pico na frequência de 1 e 2N acompanhado de múltiplos harmônicos.
