ANÁLISE DE VIBRAÇÃO

DAE - Santa Barbara D'Oeste DAE

Apresentar ao DAE a Análise de Vibrações realizada nos equipamentos de sua Unidade em 23/07/2014

23 de Julho de 2014

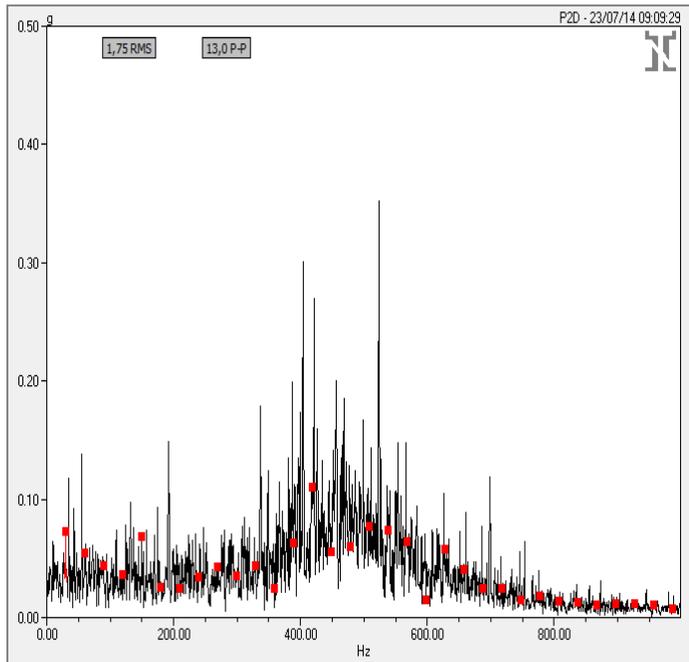
P2D

Severidade/Data				23/07/2014
Defeitos Apresentados				Falha Lubrificação
Recomendações				Realizar a lubrificação dos mancais da bomba atentando para a quantidade exata de lubrificante
Ações Tomadas				
Nº OS

Observações: Níveis de carpete elevado apresentado em ambos os mancais da bomba

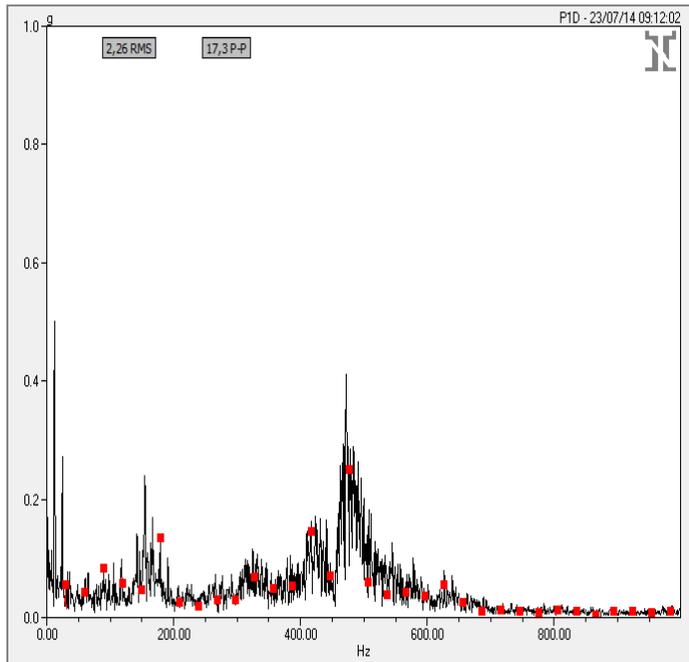
P1D

Severidade/Data				23/07/2014
Defeitos Apresentados				Cavitação
Recomendações				Checar tubulação de sucção e rotor quanto a possível obstrução
Ações Tomadas				
Nº OS

Observações: Nível de carpete elevado característico de cavitação apresentado em ambos os mancais da bomba.

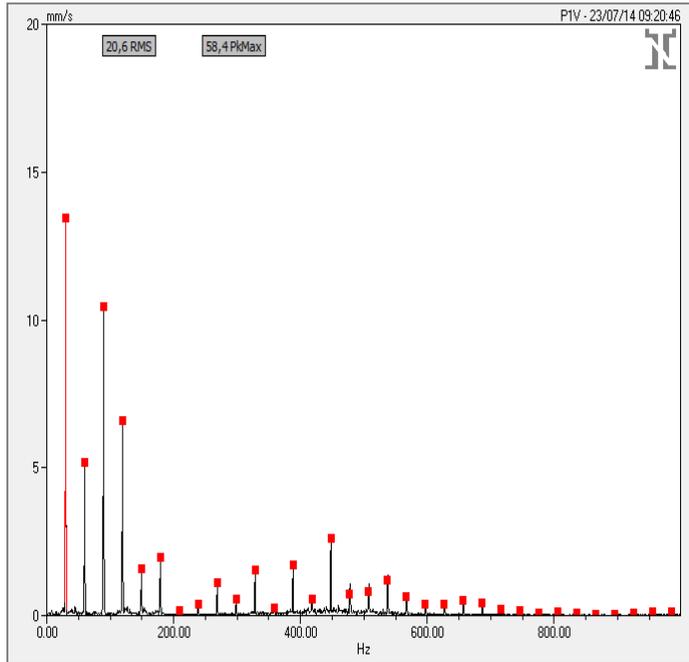
P1V

Severidade/Data			23/07/2014
Defeitos Apresentados			Falta de Rigidez
Recomendações			Melhorar fixação da base ao solo e reapertar todos os parafusos de fixação do conjunto.
Ações Tomadas			
Nº OS

Observações: Pico na frequência de 1N acompanhado de múltiplos harmônicos.

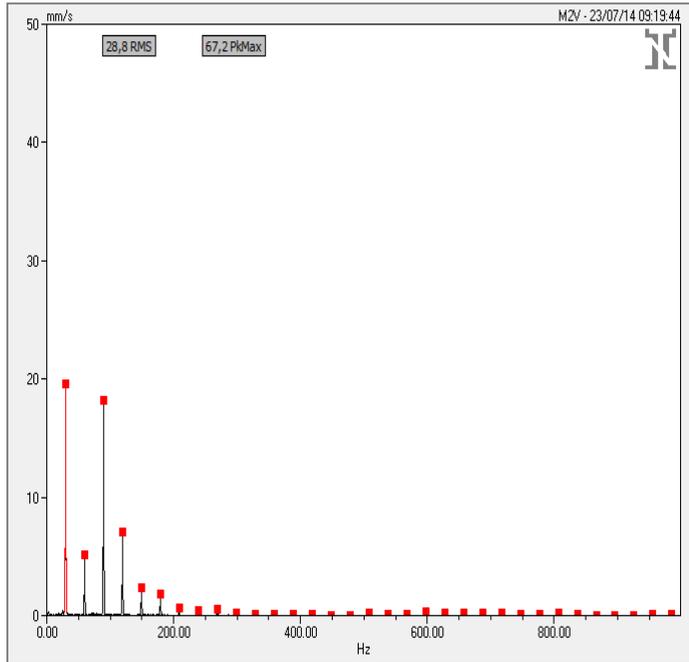
M2V

Severidade/Data			23/07/2014
Defeitos Apresentados			Falta de Rigidez
Recomendações			Melhorar fixação da base ao solo e reapertar todos os parafusos de fixação do conjunto.
Ações Tomadas			
Nº OS

Observações: Pico na frequencia de 1n acompanhado de multiplos harmonicos.

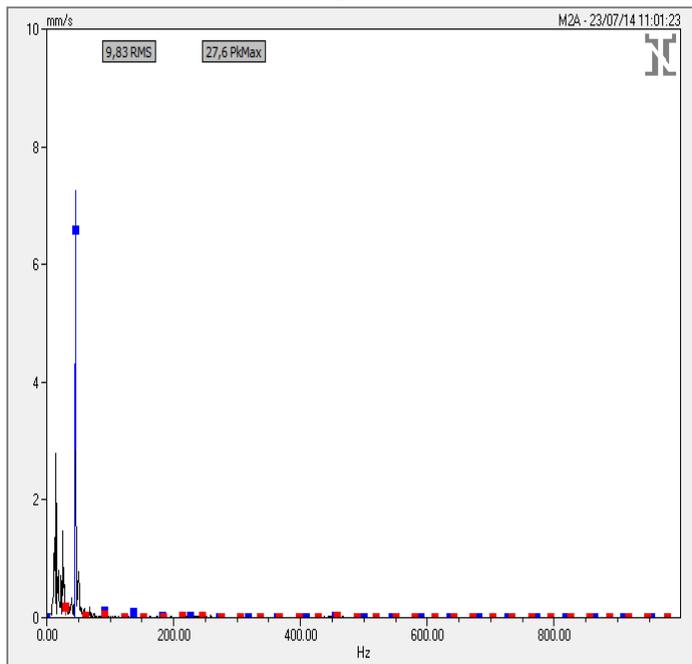
M2A

Severidade/Data				23/07/2014
Defeitos Apresentados				Falha de Correia
Recomendações				Checkar transmissão quanto a falhas e folgas e substituir os elementos danificados
Ações Tomadas				
Nº OS

Observações: Pico na frequência de 1N da bomba apresentado em todos os pontos do motor.

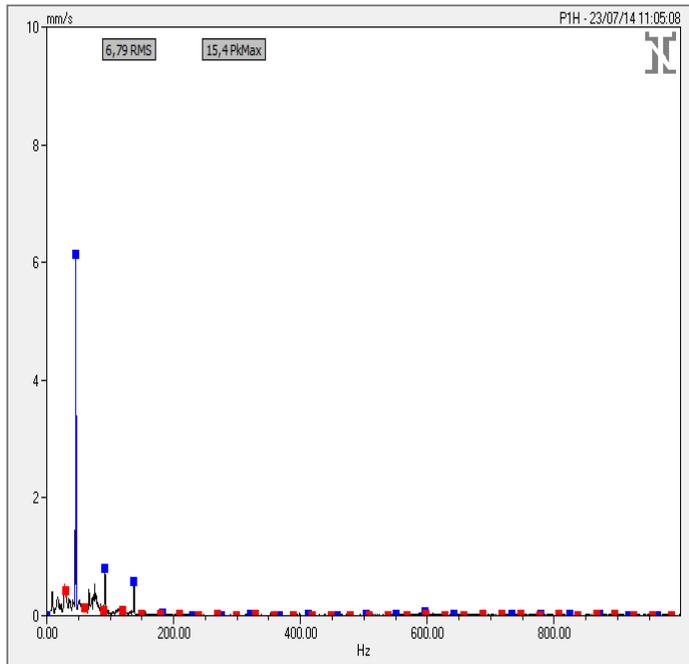
P1H

Severidade/Data				23/07/2014
Defeitos Apresentados				Falha de Correia
Recomendações				Checkar transmissão quanto a falhas e folgas e substituir os elementos danificados
Ações Tomadas				
Nº OS

Observações: Pico na frequência de passagem de correias.

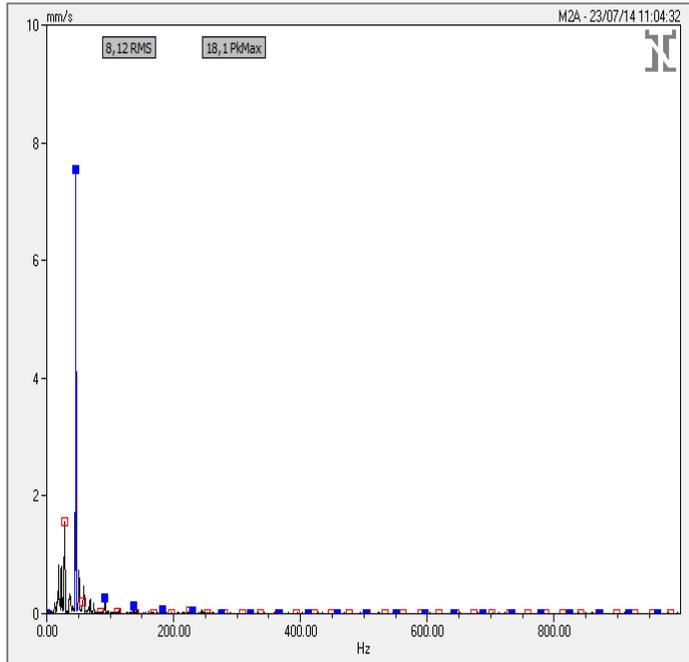
M2A

Severidade/Data				23/07/2014
Defeitos Apresentados				Falha de Correia
Recomendações				Checkar transmissão quanto a falhas e folgas e substituir os elementos danificados
Ações Tomadas				
Nº OS

Observações: Pico na frequencia de passgem de correias.
