## ANÁLISE DE VIBRAÇÃO

### SAAE - Indaiatuba

Apresentar ao SAAE a Análise de Vibrações realizada nos equipamentos de unidade em Indaiatuba.

10 de Agosto de 2017

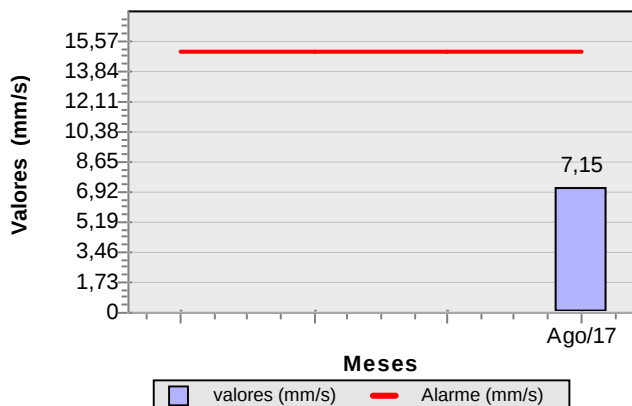
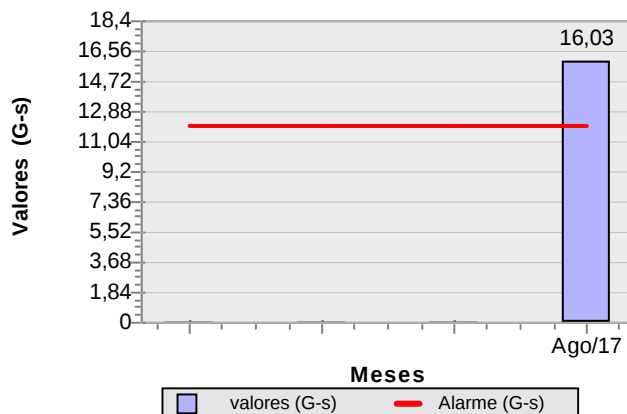
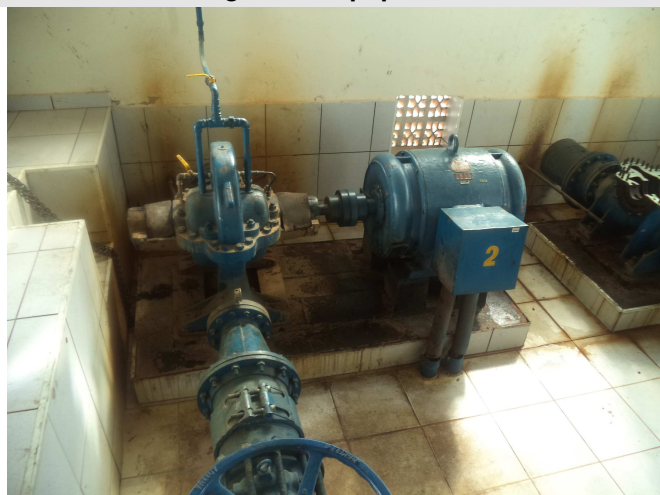
Equipamento: BCEN-01 - BOMBA 2 CAPTAÇÃO CUPINI

| Pontos Col. | | | Ago/17 |
|---|--|--|---|
| P1D (G-s) | | | 16,03 |
| P1H (mm/s) | | | 4,47 |
| P1V (mm/s) | | | 6,89 |
| P2A (mm/s) | | | 7,15 |
| P2D (G-s) | | | 13,57 |

Cavitação

Checar rotor da bomba e tubulação de sucção quanto a possível obstrução.

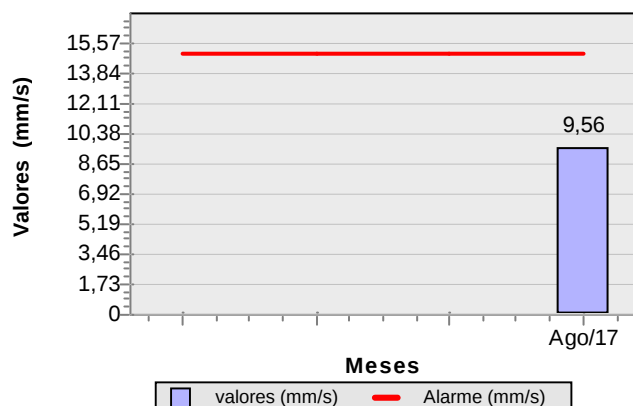
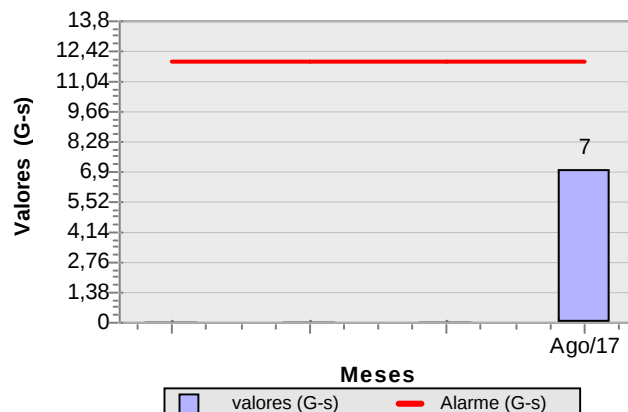
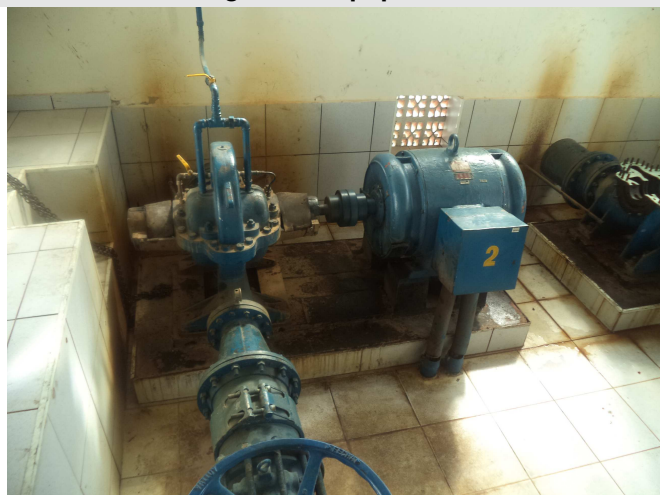
Equipamento: MELE-01 - MOTOR BOMBA 2 CAPTAÇÃO CUPINI

| Pontos Col. | | | Ago/17 |
|---|--|--|---|
| M1H (mm/s) | | | 9,56 |

| Defeitos Apresentados | | | Desalinhamento |

| Recomendações | | | Realizar o alinhamento entre eixos do conjunto |

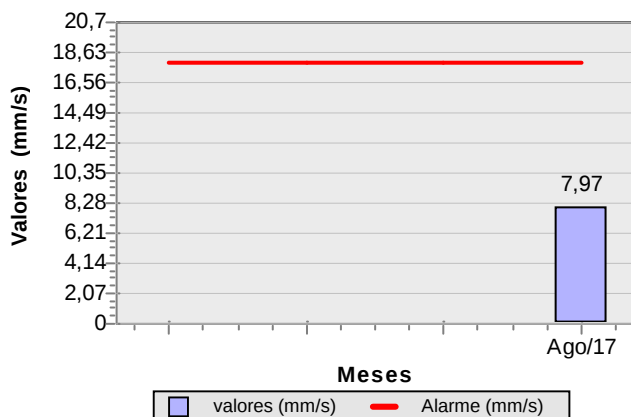
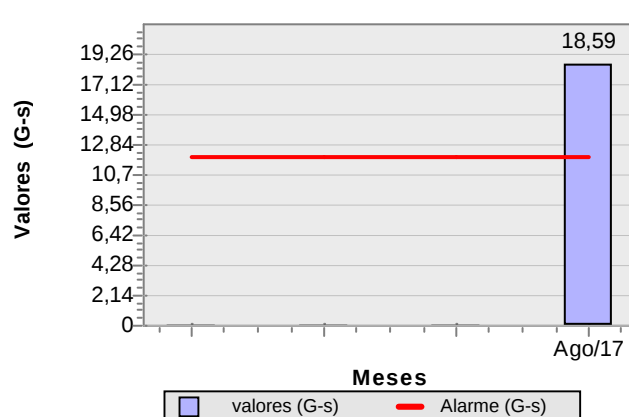
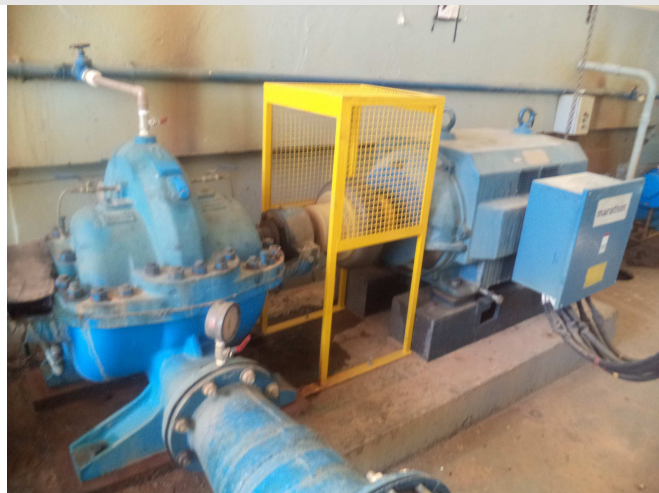
Equipamento: BCEN-02 - BOMBA 2 CAPTAÇÃO MIRIM

| Pontos Col. | | | Ago/17 |
|---|--|--|---|
| P2D (G-s) | | | 18,59 |

| Defeitos Apresentados | | | Cavitação |

| Recomendações | | | Checar rotor da bomba e tubulação de sucção quanto a possível obstrução. |

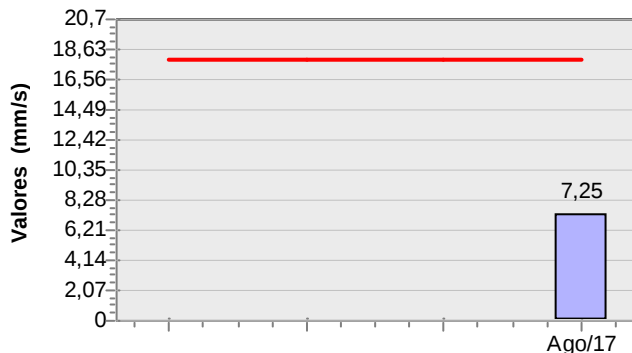
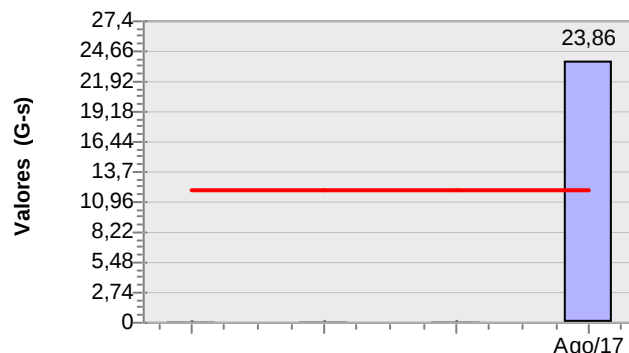
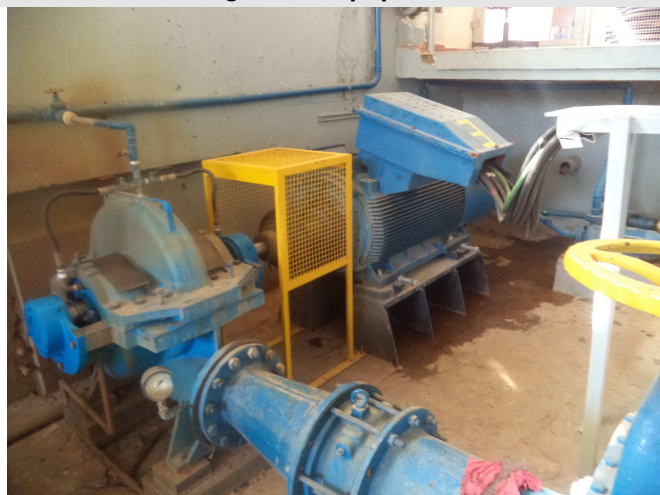
Equipamento: BCEN-03 - BOMBA 3 CAPTAÇÃO MIRIM

| Pontos Col. | | | | Ago/17 |
|---|--|--|--|---|
| P2D (G-s) | | | | 23,86 |

Cavitação

Checar rotor da bomba e tubulação de sucção quanto a possível obstrução.

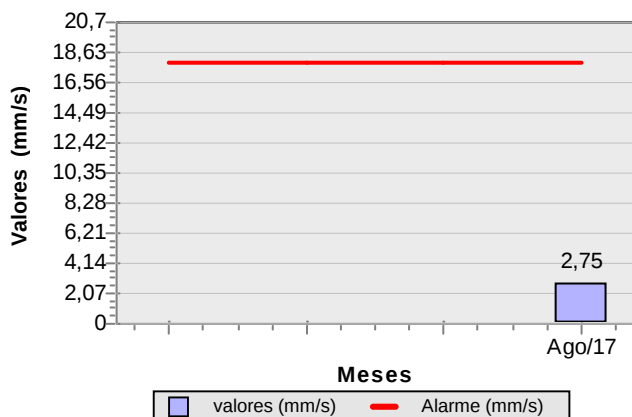
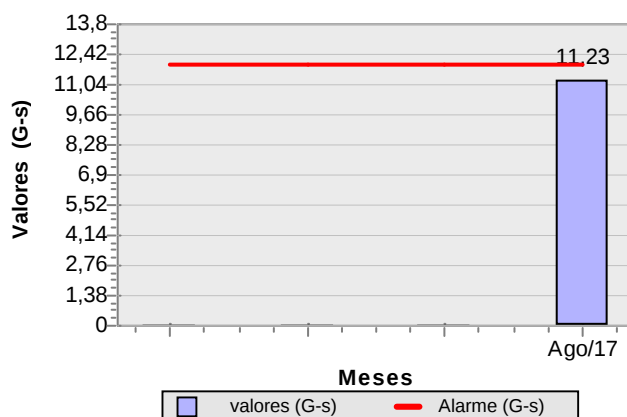
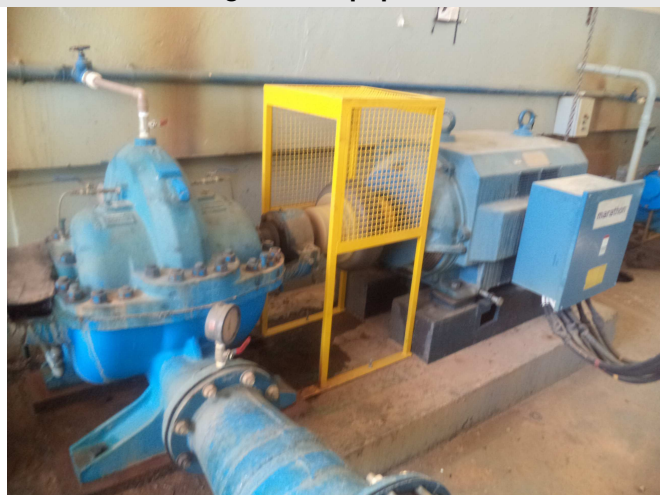
Equipamento: MELE-02 - MOTOR BOMBA 2 CAPTAÇÃO MIRIM

| Defeitos Apresentados | | | | Falha Lubrificação |

| Recomendações | | | | Realizar a lubrificação dos rolamentos do motor. |

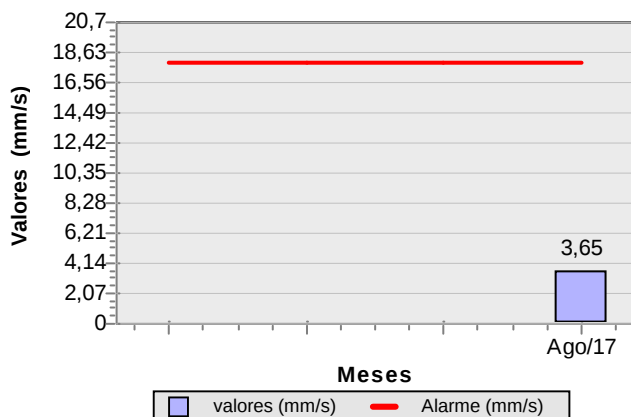
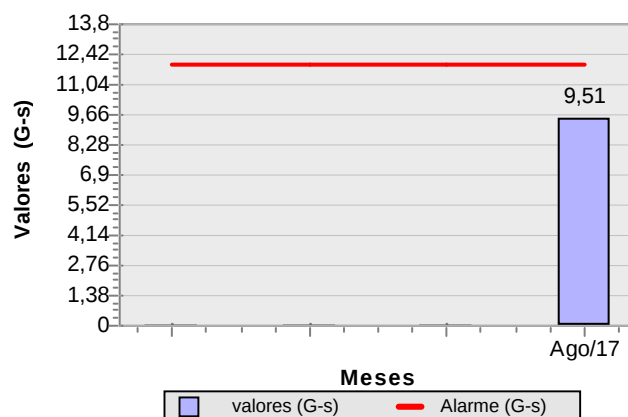
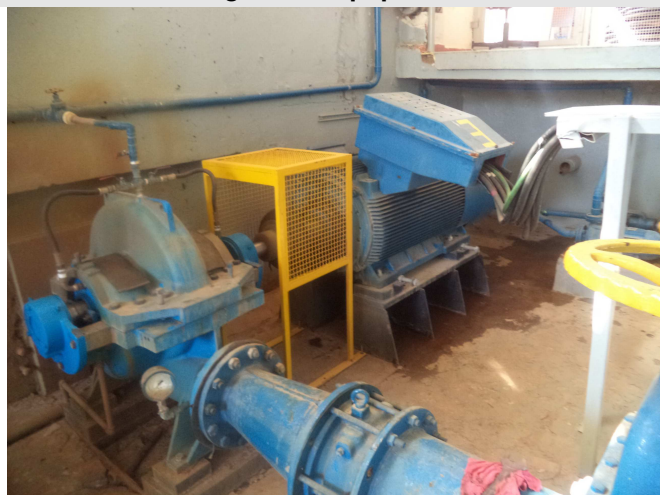
Equipamento: MELE-03 - MOTOR BOMBA 3 CAPTAÇÃO MIRIM

Falha Lubrificação

Realizar a lubrificação dos rolamentos do motor.

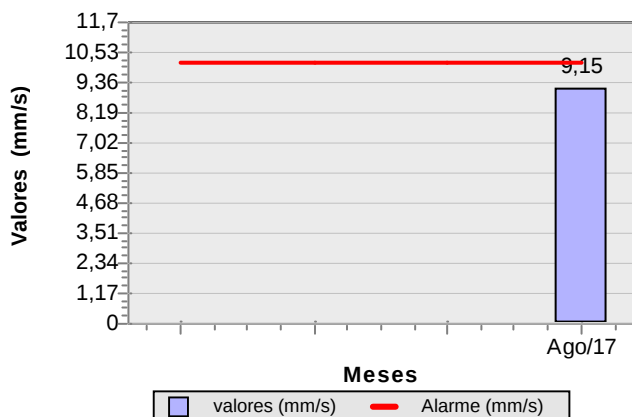
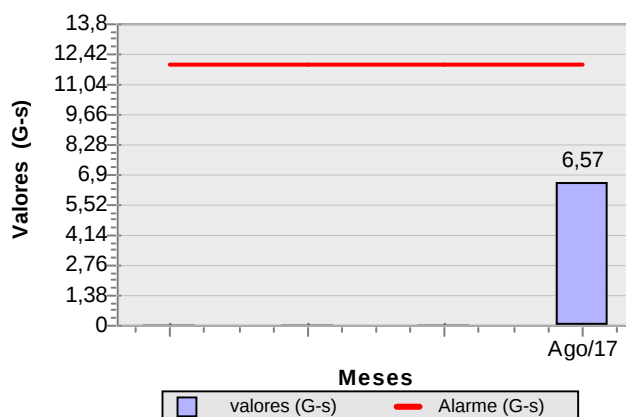
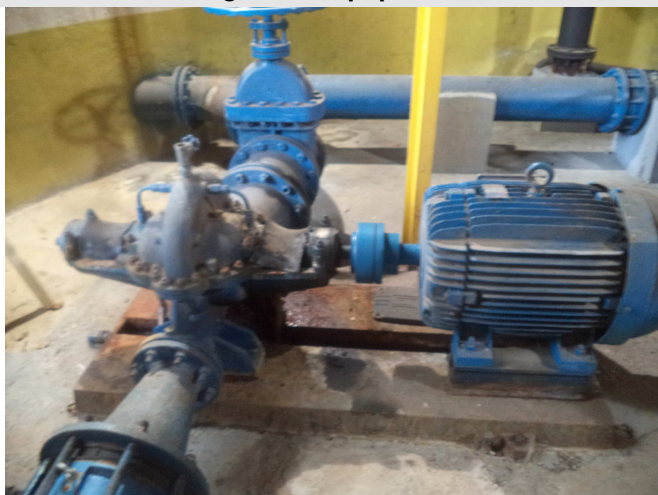
Equipamento: BCEN -06 - BOMBA 2 ELEVADO ETA 2 CASA DE BOMBA 1

| Pontos Col. | | | | Ago/17 |
|---|--|--|--|---|
| P1H (mm/s) | | | | 9,15 |

| Defeitos Apresentados | | | | Desalinhamento |

| Recomendações | | | | Checkar acoplamento quanto a folgas e falhas substituir os elementos danificados, melhorar rigidez da base e alinhar o conjunto. |

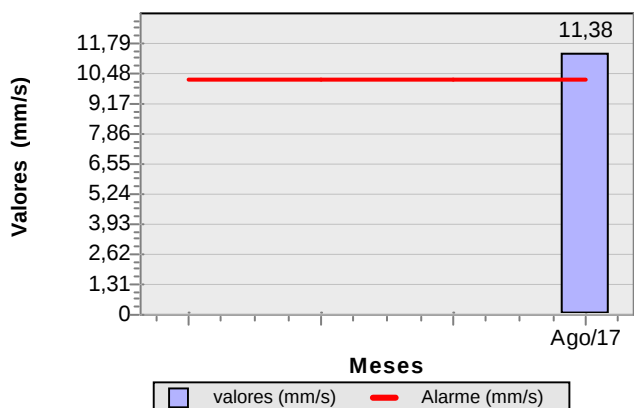
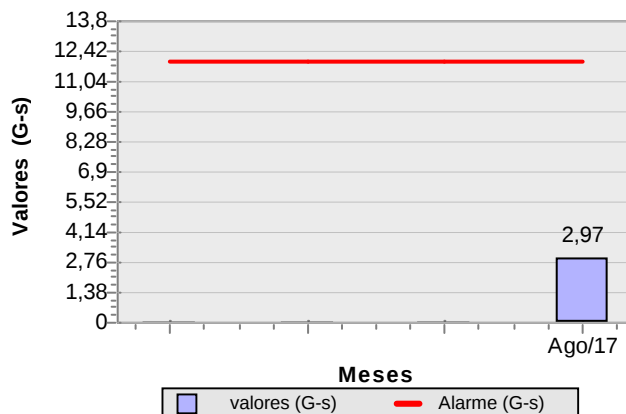
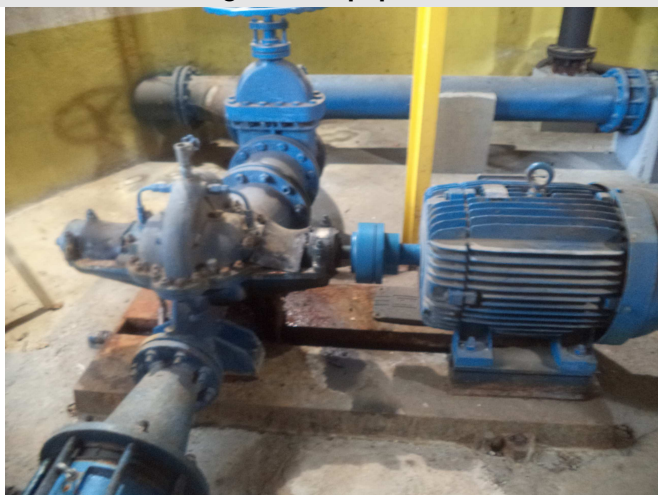
Equipamento: MELE-06 - MOTOR BOMBA 2 ELEVADO ETA 2 CASA DE BOMBA 1

| Pontos Col. | | | | Ago/17 |
|---|--|--|--|---|
| M2A (mm/s) | | | | 11,38 |

| Defeitos Apresentados | | | | Desalinhamento |

| Recomendações | | | | Checkar acoplamento quanto a folgas e falhas substituir os elementos danificados, melhorar rigidez da base e alinhar o conjunto. |

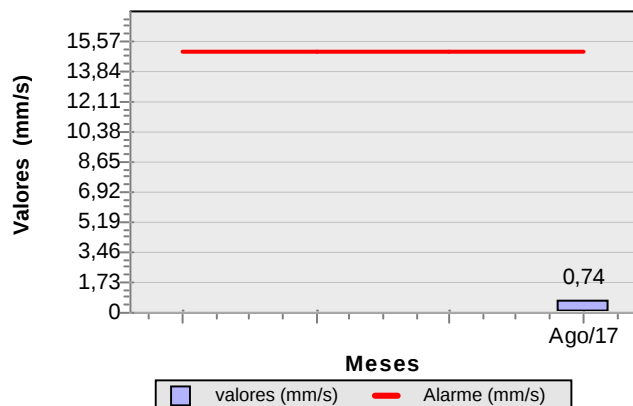
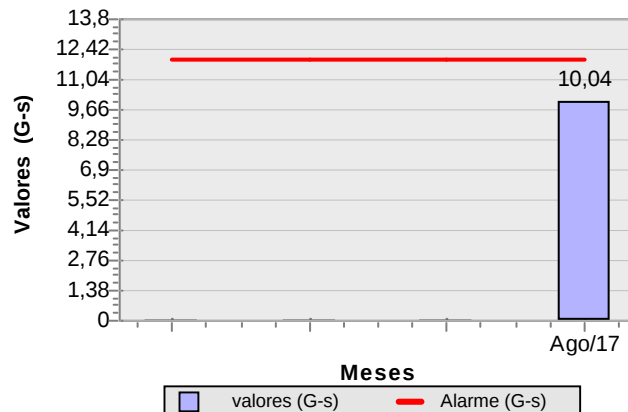
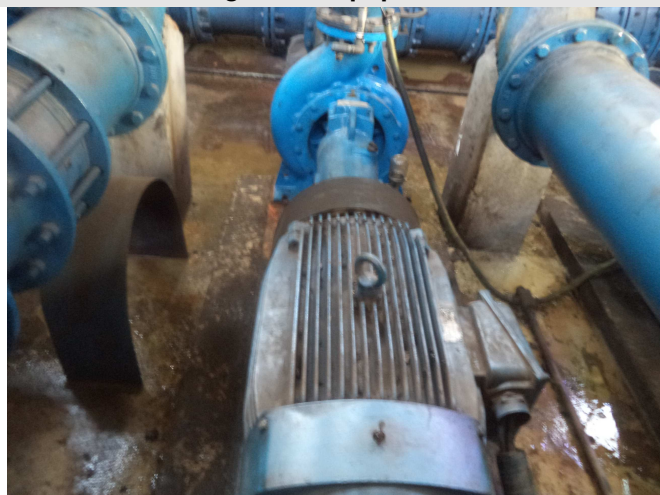
Equipamento: MELE-07 - MOTOR BOMBA 4 ETA 2

| Pontos Col. | | | | Ago/17 |
|---|--|--|--|---|
| M2D (G-s) | | | | 10,04 |

| Defeitos Apresentados | | | | Folgas |

| Recomendações | | | | Checar folgas internas (eixo/tampas) e substituir os elementos danificados. |
