## ANÁLISE DE VIBRAÇÃO

### SAAEJ - JABOTICABAL

Apresentar ao SAAEJ a Análise de Vibrações realizada nos equipamentos de sua unidade em Jaboticabal.

4 de Setembro de 2017

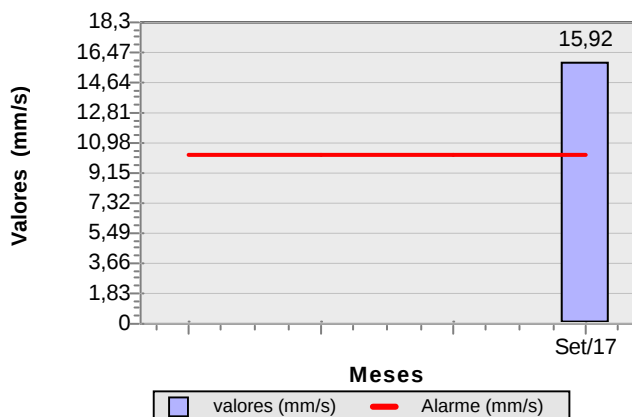
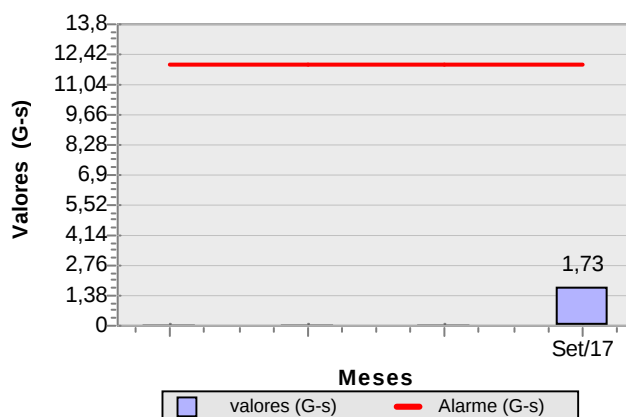
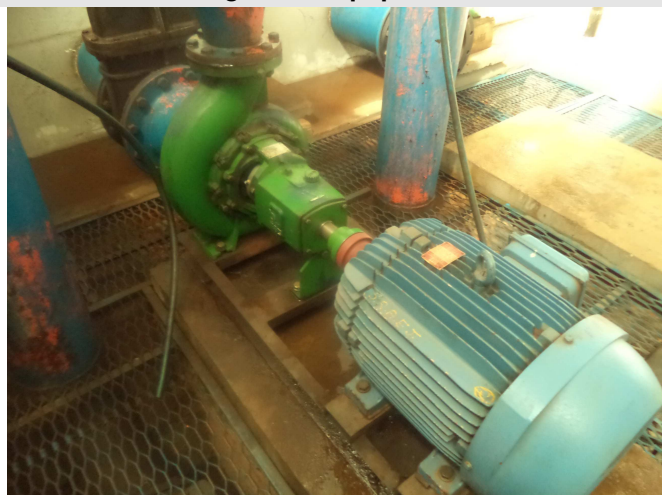
Equipamento: MELE-10 - MOTOR BOOSTER 1 DA ETA

| Pontos Col. | | | | Set/17 |
|---|--|--|--|---|
| M1H (mm/s) | | | | 15,92 |
| M2H (mm/s) | | | | 13,54 |

| Defeitos Apresentados | | | | Falta Rigidez/Desalinhamento |

| Recomendações | | | | Melhorar fixação da base ao solo e alinhar o conjunto. |

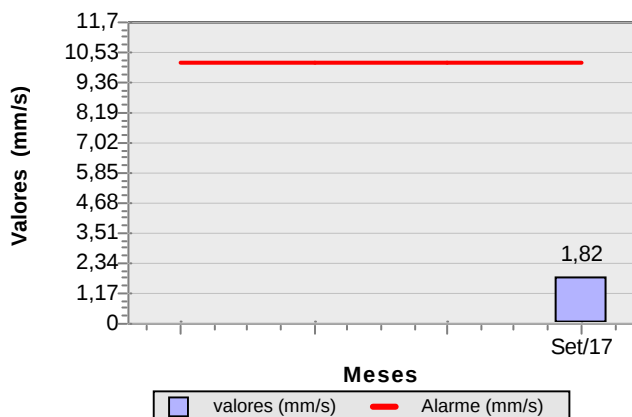
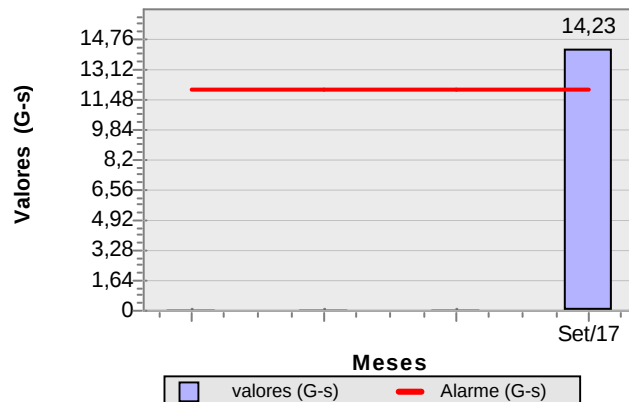
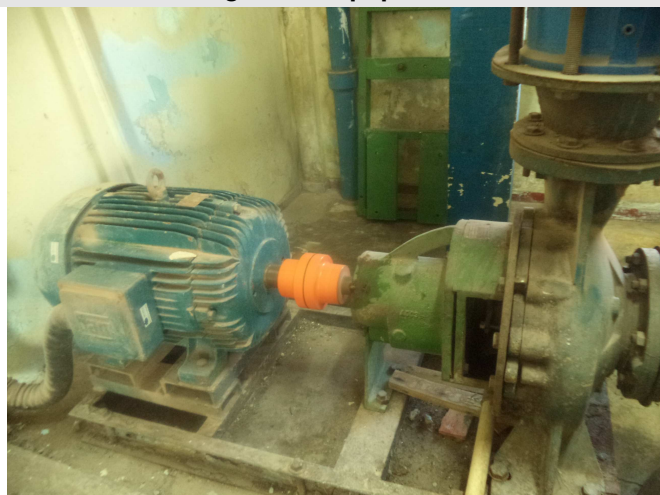
Equipamento: BCEN-09 - BOMBA DO ELEVADO

| Pontos Col. | | | | Set/17 |
|---|--|--|--|---|
| P1D (G-s) | | | | 14,23 |
| P2D (G-s) | | | | 9,42 |

| Defeitos Apresentados | | | | Falha Lubrificação |

| Recomendações | | | | Realizar a lubrificação dos rolamentos da bomba. |

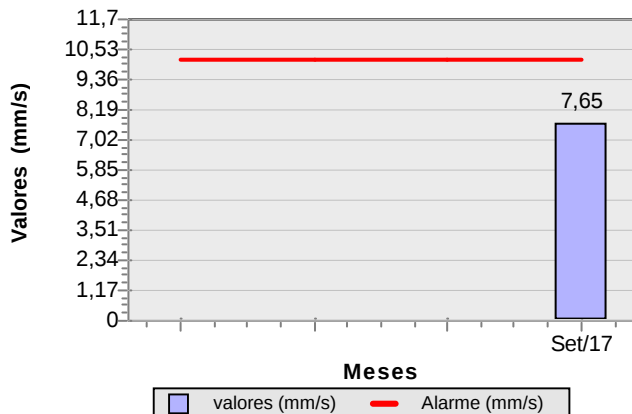
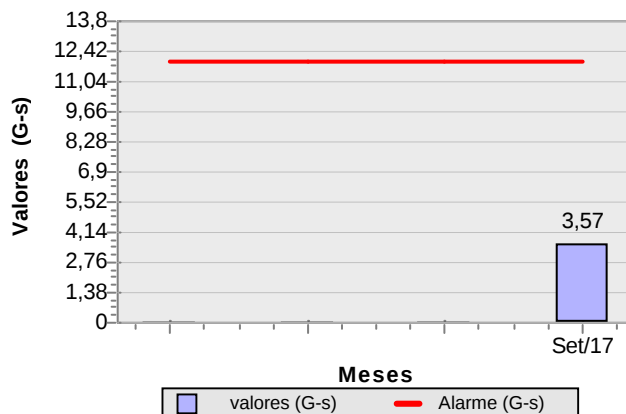
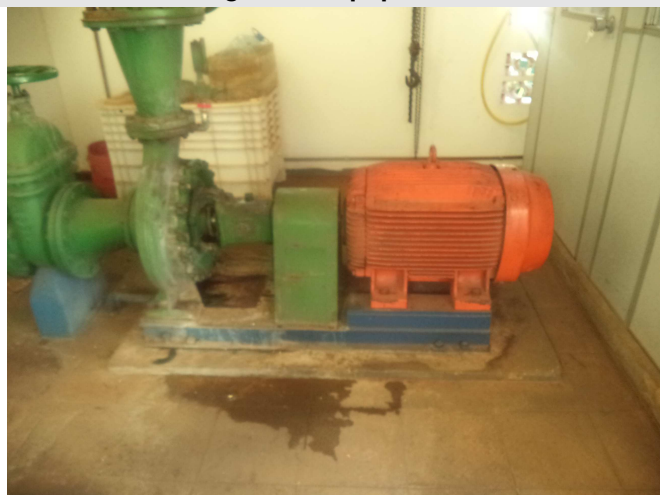
Equipamento: BCEN-12 - BOMBA 1 DO POÇO DA RODOVIARIA

| Pontos Col. | | | | Set/17 |
|---|--|--|--|---|
| P1H (mm/s) | | | | 7,65 |

Desalinhamento

Realizar o alinhamento entre eixos do conjunto.

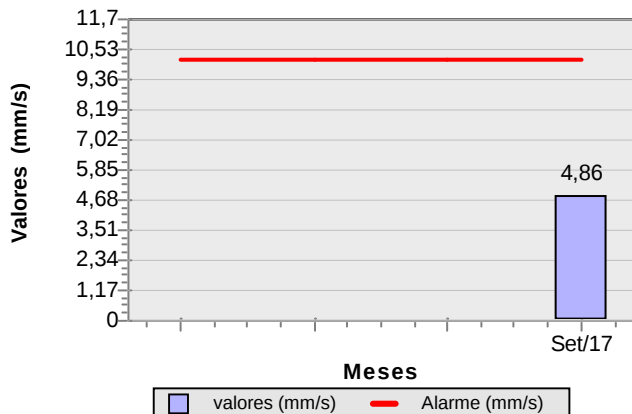
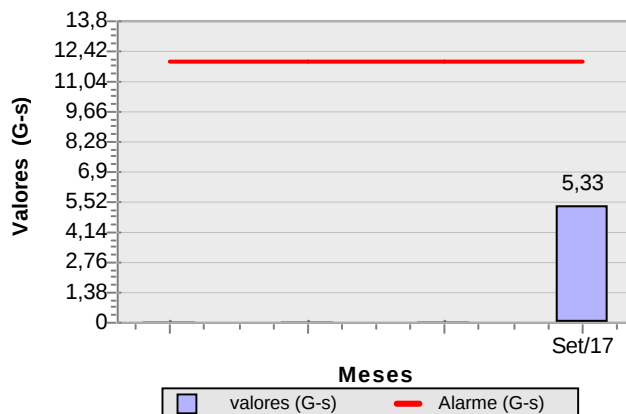
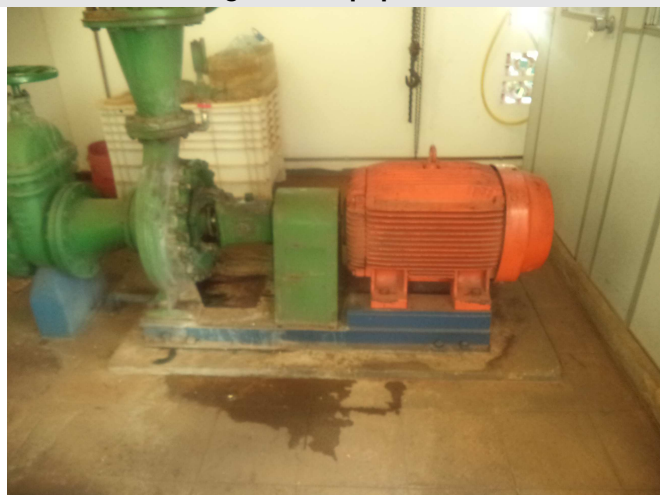
Equipamento: MELE-12 - MOTOR BOMBA 1 DO POÇO DA RODOVIARIA

| Defeitos Apresentados | | | | Desalinhamento |

| Recomendações | | | | Realizar o alinhamento entre eixos do conjunto. |

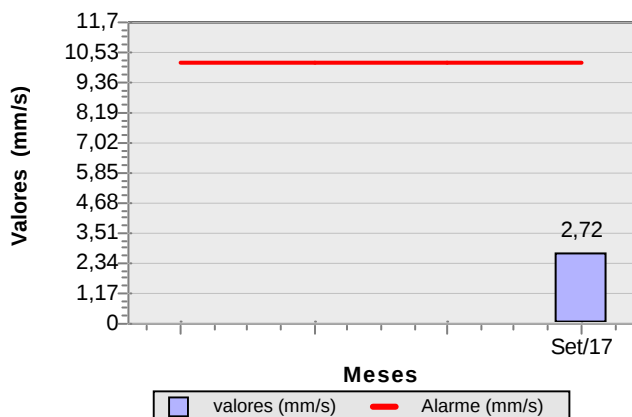
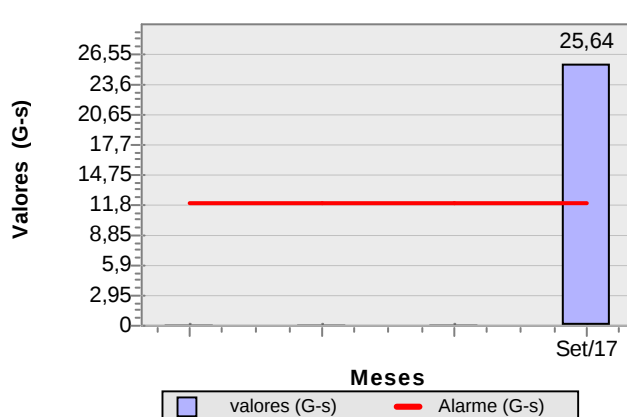
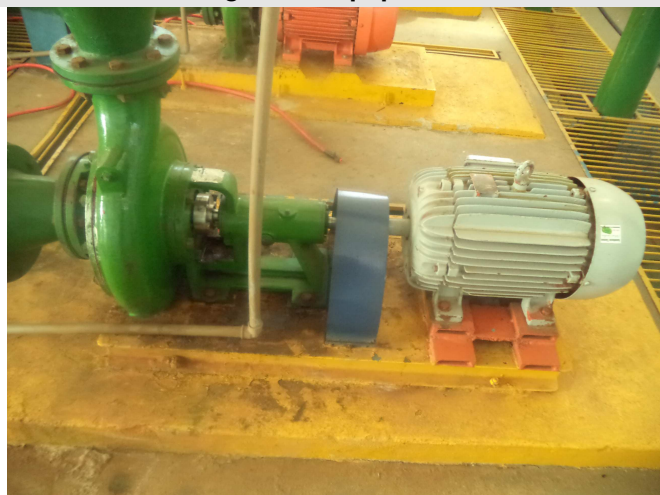
Equipamento: BCEN-03 - BOMBA 1 JOSE DA COSTA DAMASCANO

| Pontos Col. | | | Set/17 |
|---|--|--|---|
| P1D (G-s) | | | 16,64 |
| P2D (G-s) | | | 25,64 |

| Defeitos Apresentados | | | Falha de Rolamento |

| Recomendações | | | Programar a parada da bomba para a substituição dos rolamentos. |

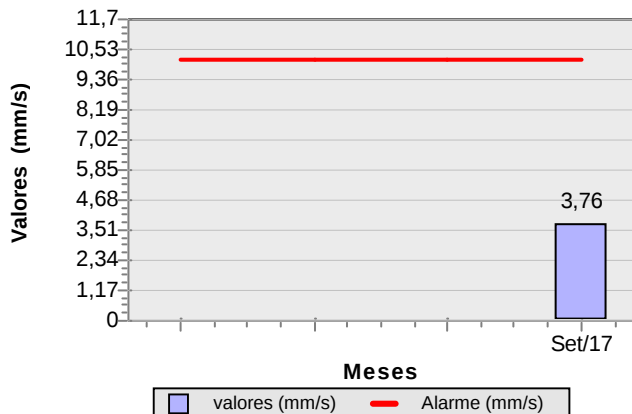
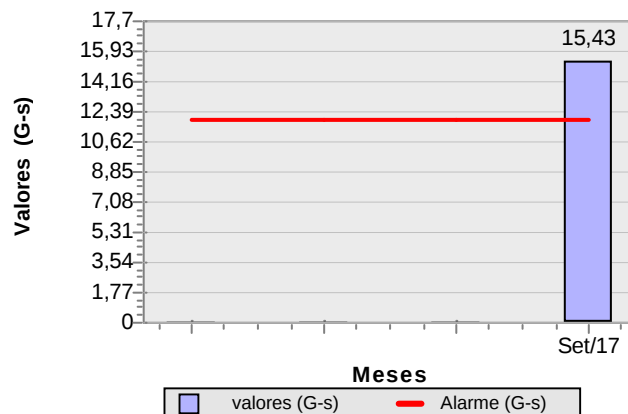
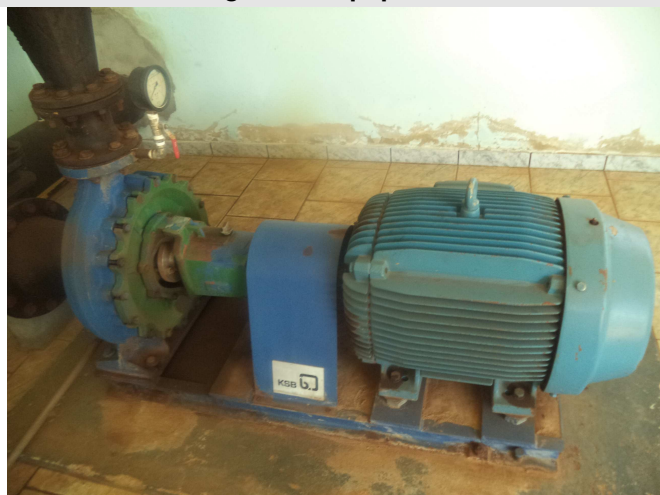
Equipamento: BCEN-02 - BOMBA 2 VALE DO SOL

| Pontos Col. | | | | Set/17 |
|---|--|--|--|---|
| P1D (G-s) | | | | 15,43 |

| Defeitos Apresentados | | | | Falha de Rolamento |

| Recomendações | | | | Programar a parada da bomba para a substituição dos rolamentos. |

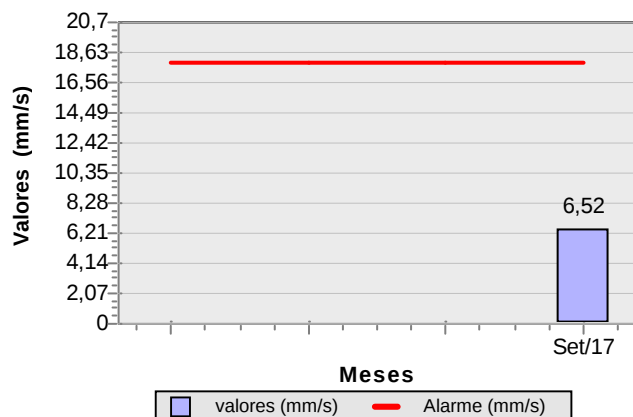
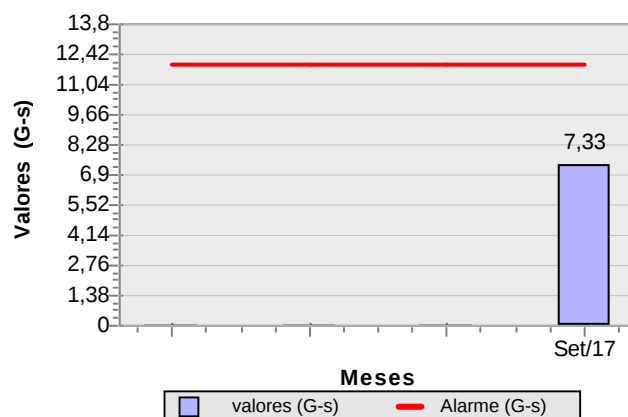
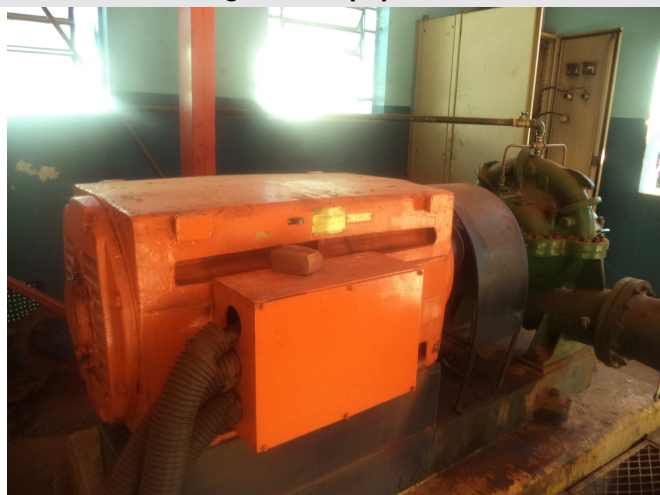
**Equipamento:** BCEN-05 - BOMBA 1 CAPTAÇÃO JTG

| Defeitos Apresentados | | | | Falha Lubrificação |

| Recomendações | | | | Realizar a lubrificação dos rolamentos da bomba. |

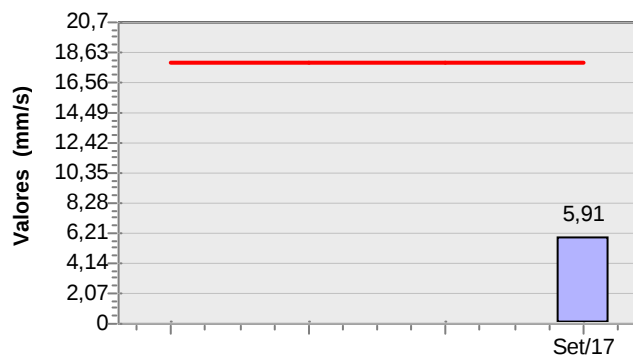
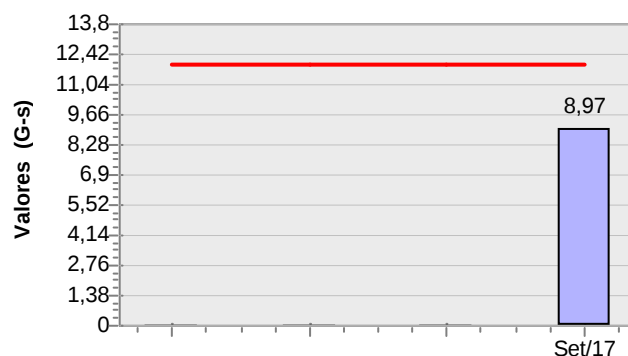
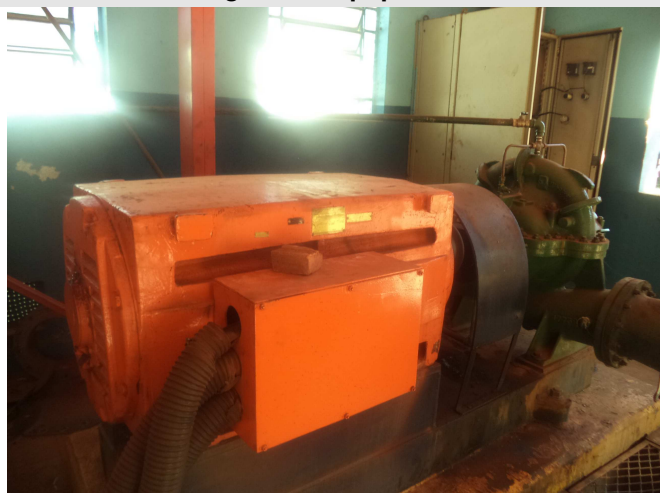
**Equipamento:** MELE-05 - MOTOR BOMBA 1 CAPTAÇÃO JTG

| Defeitos Apresentados | | | Falha Lubrificação |

| Recomendações | | | Realizar a lubrificação dos rolamentos do motor. |

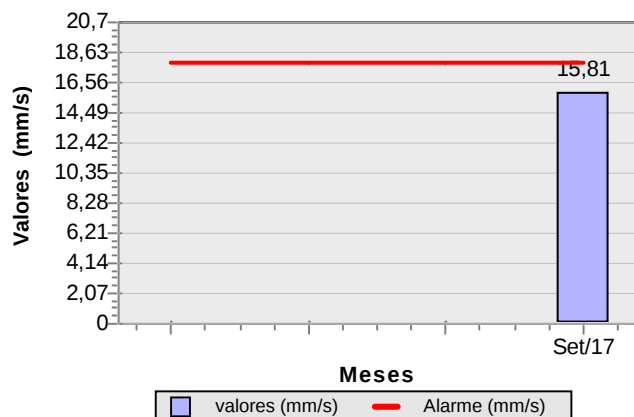
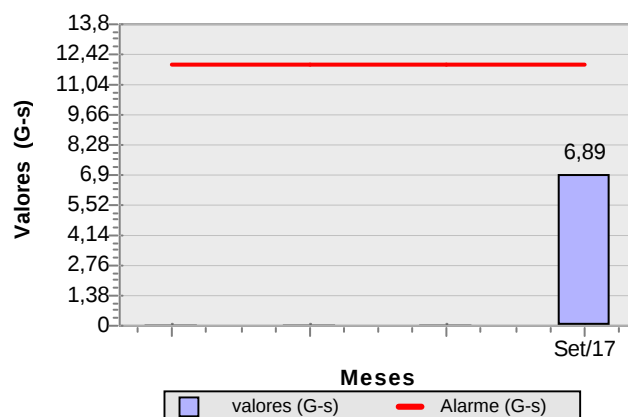
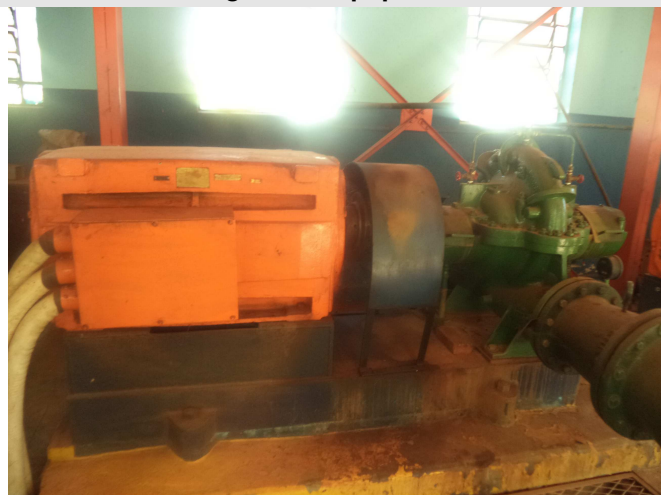
Equipamento: BCEN-06 - BOMBA 2 CAPTAÇÃO JTG

| Pontos Col. | | | | Set/17 |
|---|--|--|--|---|
| P1V (mm/s) | | | | 15,81 |
| P2A (mm/s) | | | | 13,81 |

| Defeitos Apresentados | | | | Desalinhamento |

| Recomendações | | | | Checar acoplamento quanto a folgas e falhas substituir os elementos danificados e alinhar o conjunto. |

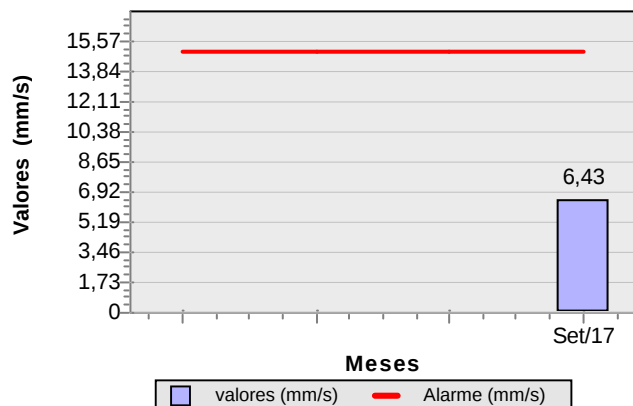
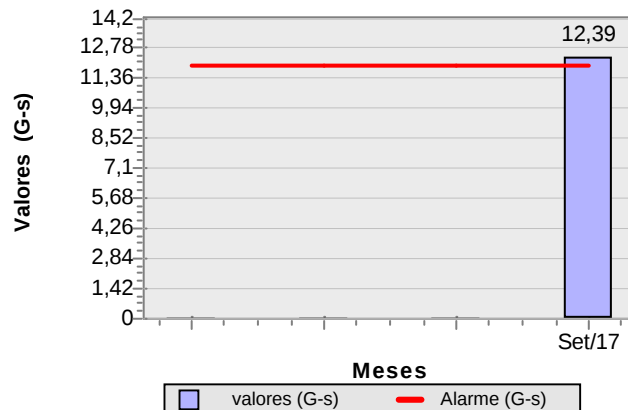
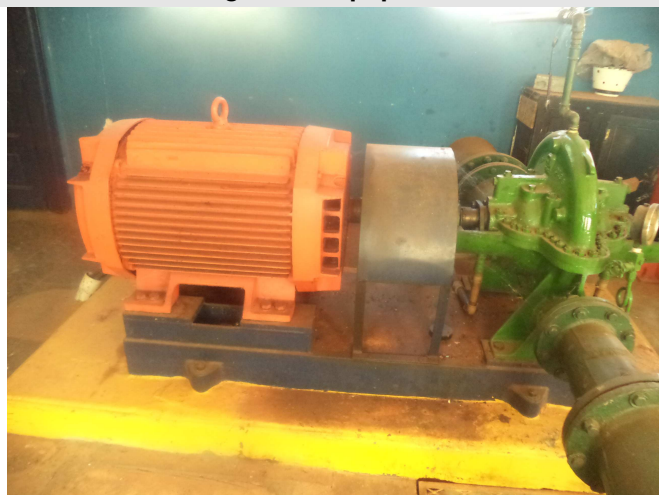
Equipamento: BCEN-07 - BOMBA 3 CAPTAÇÃO JTG

| Pontos Col. | | | | Set/17 |
|---|--|--|--|---|
| P1D (G-s) | | | | 11,79 |
| P2D (G-s) | | | | 12,39 |

| Defeitos Apresentados | | | | Falha Lubrificação |

| Recomendações | | | | Realizar a lubrificação dos rolamentos da bomba. |

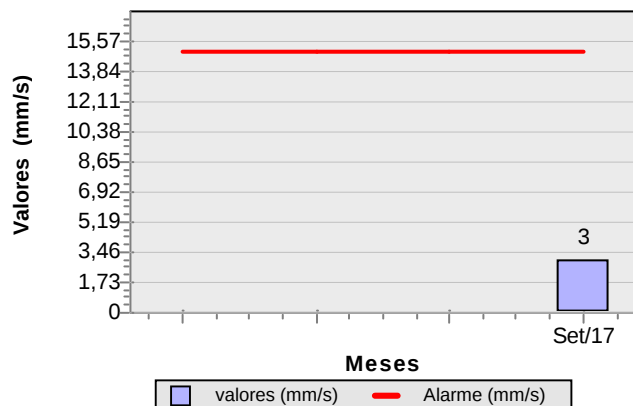
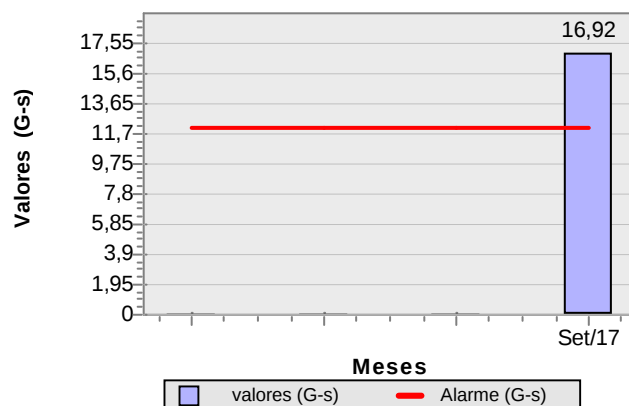
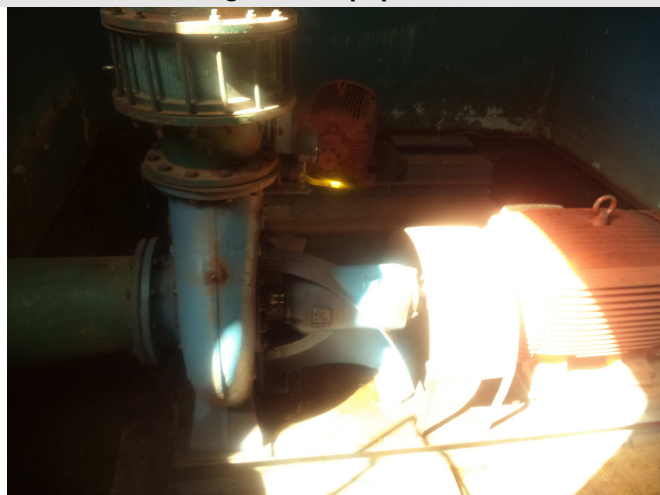
Equipamento: BCEN-08 - BOMBA 4 CAPTAÇÃO JTG

| Pontos Col. | | | | Set/17 |
|---|--|--|--|---|
| P1D (G-s) | | | | 16,92 |

| Defeitos Apresentados | | | | Cavitação |

| Recomendações | | | | Checar rotor da bomba e tubulação de sucção quanto a possível obstrução. |
